# RAPPORT

## SUR LES TRAVAUX DE KARNAK

(1940-1941)

ABOU EL-NAGA ABDALLAH.

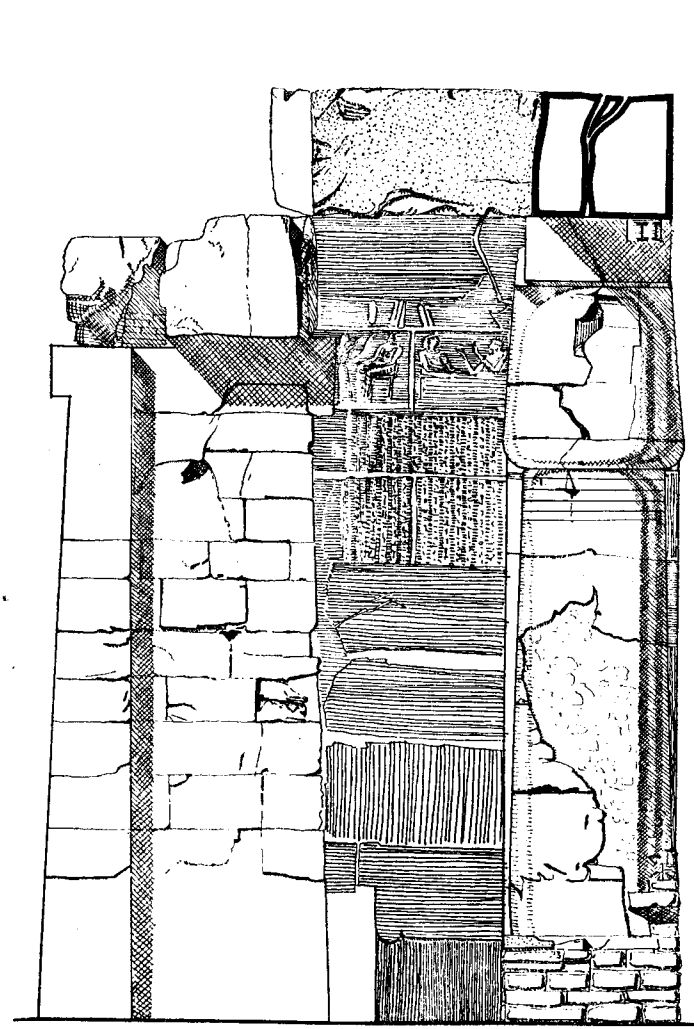
Fig. 114

1° L'appui de l'extrémité sud de son architrave ouest était devenu d'une extrême fragilité, et cette architrave pouvait tomber d'un moment

à l'autre. En effet son point d'appui se trouvait réduit à un fragment détaché du bloc de pierre avoisinant.

(Voir coupe A. B., fig. 114 et pl. CLI.)

Ces cassures du Portique semblent remonter fort haut. Déjà l'attention de Legrain avait été retenue par cette menace de ruine. Il avait alors installé deux poutrelles, pour soutenir provisoirement la partie inclinée. Cette opération provisoire qui a effectivement réussi à éviter la chute de ce fragment qui porte une inscription intéressante, dont l'extrémité est a disparu, a été exécutée au moment où le Portique était remblayé à peu près jusqu'à la hauteur de l'architrave. La pression, résultant de la forte inclinaison de ce gros fragment, ne s'exerçait pas alors sur la section des deux colonnes soutenant l'architrave, mais elle se répartissait d'une façon inégale qui a affecté le chapiteau de la colonne ouest et son abaque. Ce chapiteau s'est dégradé comme l'indiquent l'Élévation (fig. 117), la coupe A-B. (fig. 114) et la photographie (pl. CLI).

1° — L'installation d'une ceinture en fer autour de la saillie de la pierre ouest (voir coupes A-B fig. 114 et A'-B' fig. 118), pour prévenir les fissures.

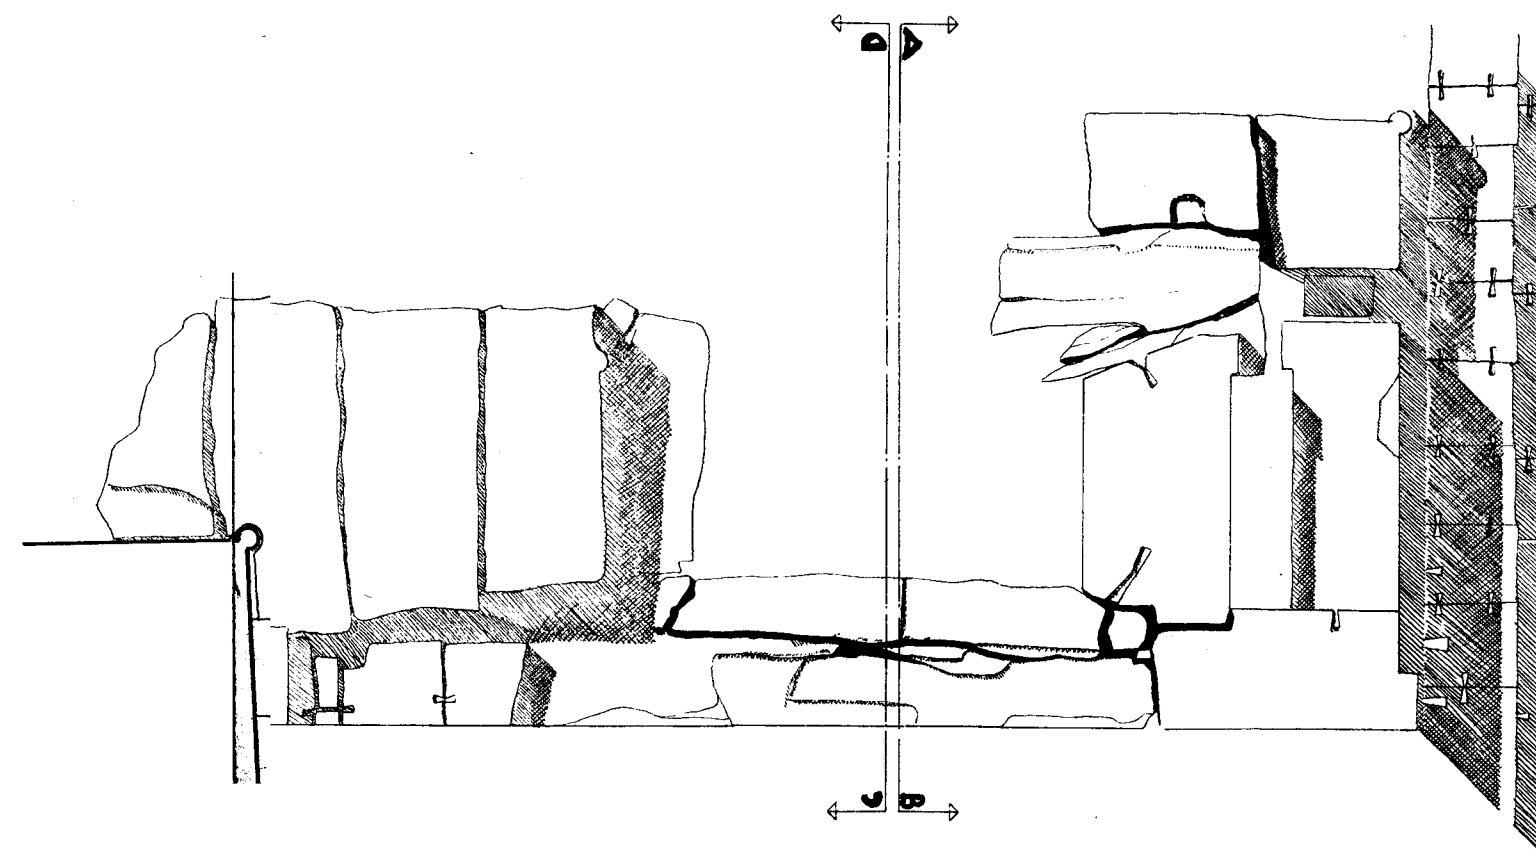
Fig. 116

2° L'architrave nord portait une fente longitudinale de 7 m. 04, chacun de ses deux blocs étant brisé en plusieurs fragments, comme l'indique une vue prise d'en haut (fig. 116).

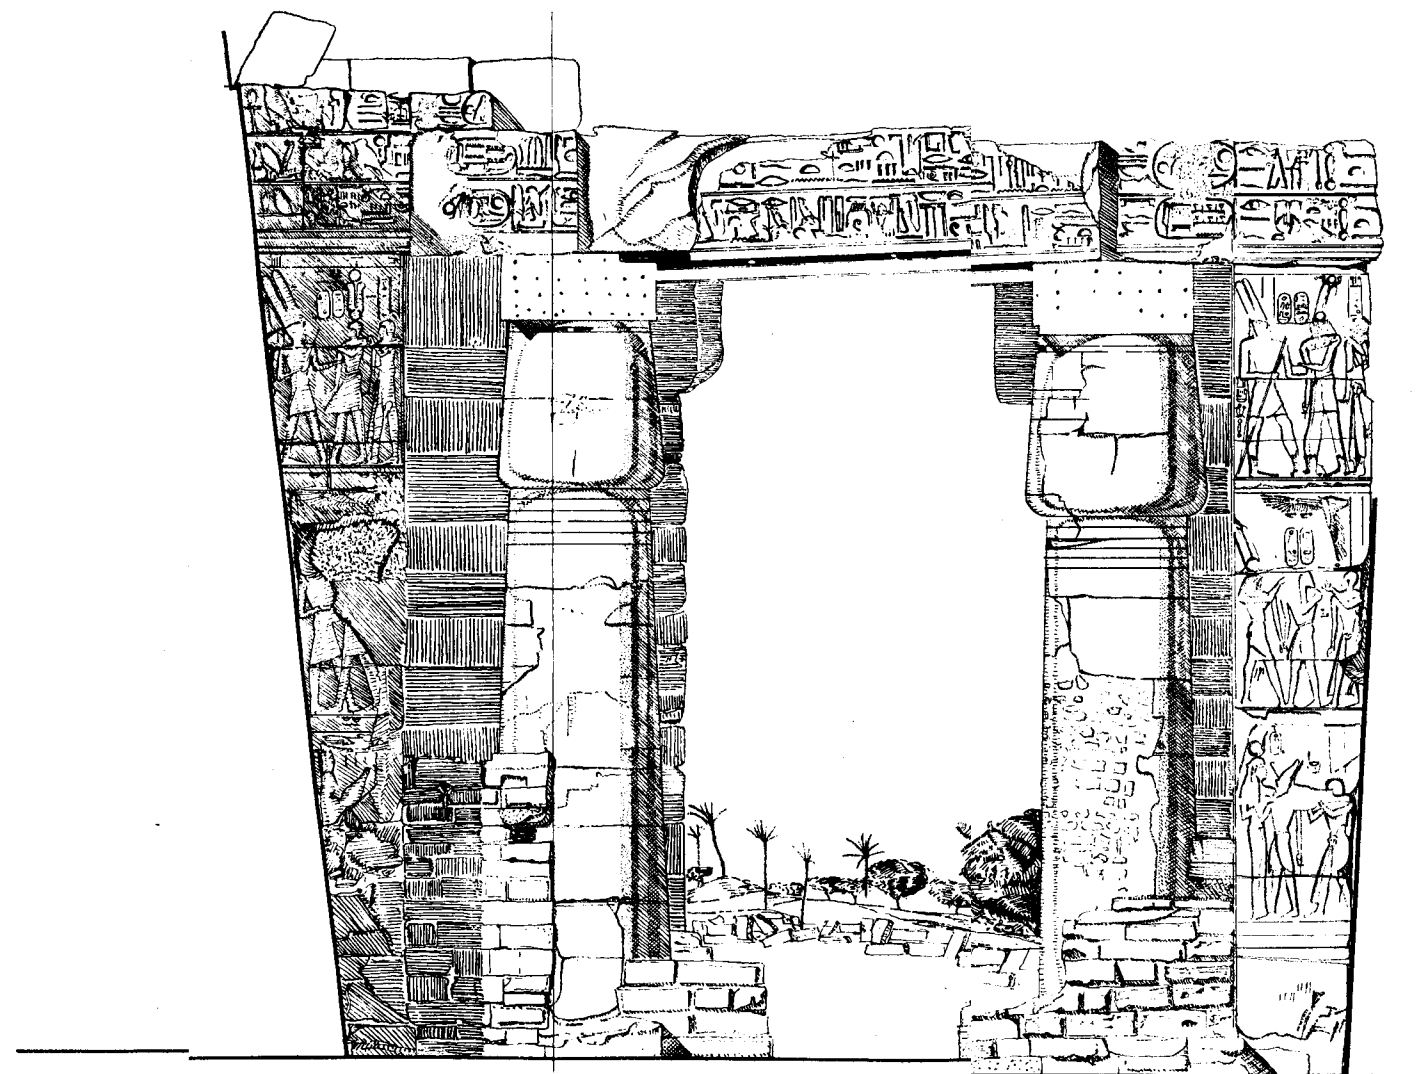
Fig. 117

Par suite de ces cassures, le plus grand des fragments du côté nord, s'était fortement incliné (voir Élévation fig. 117 et pl. CLI). La plupart des autres fragments s'étaient également inclinés et détachés.

Deux poutrelles 0.26 x 0.113 pour soutenir l'architrave ouest.

Quatre poutrelles 0.30 x 0.125 pour soutenir la grande architrave nord.

Une ceinture en fer.

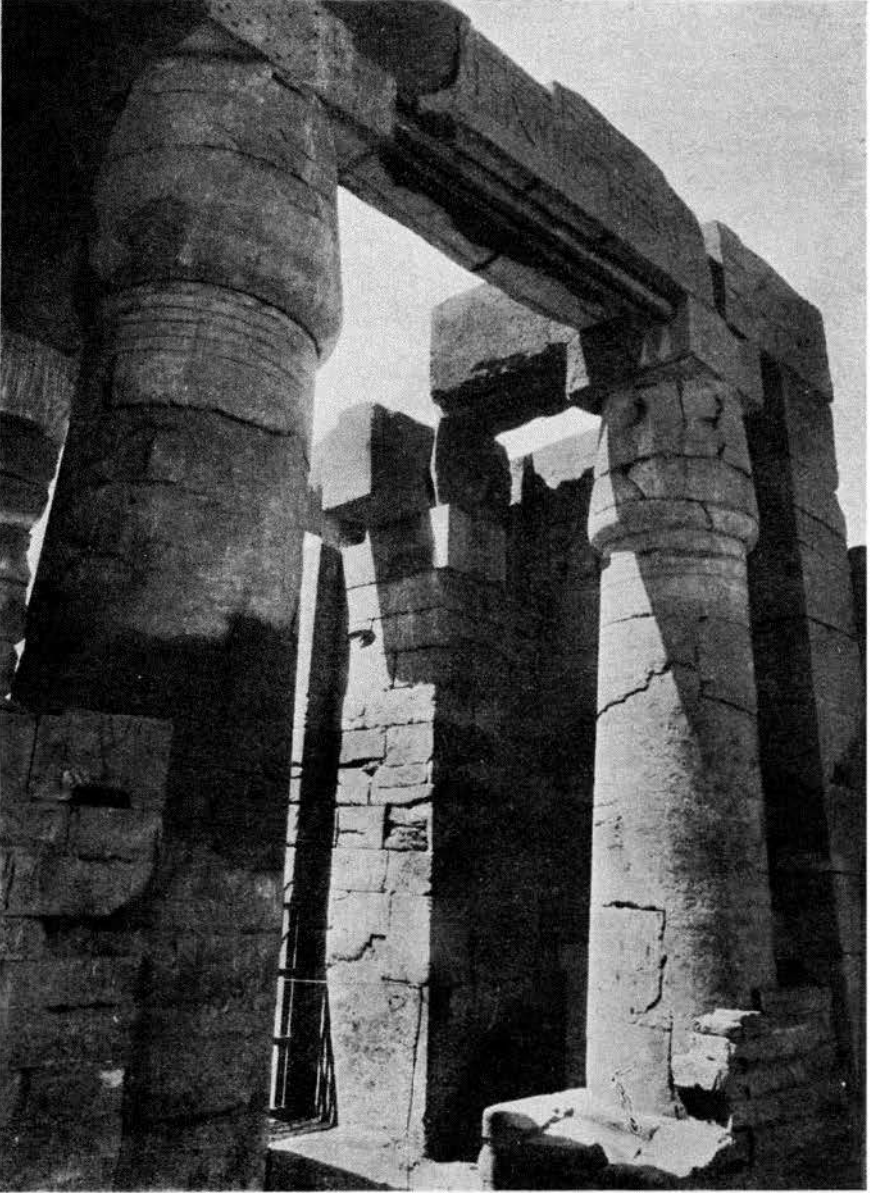
Portique de Sheshonq avant la restauration.

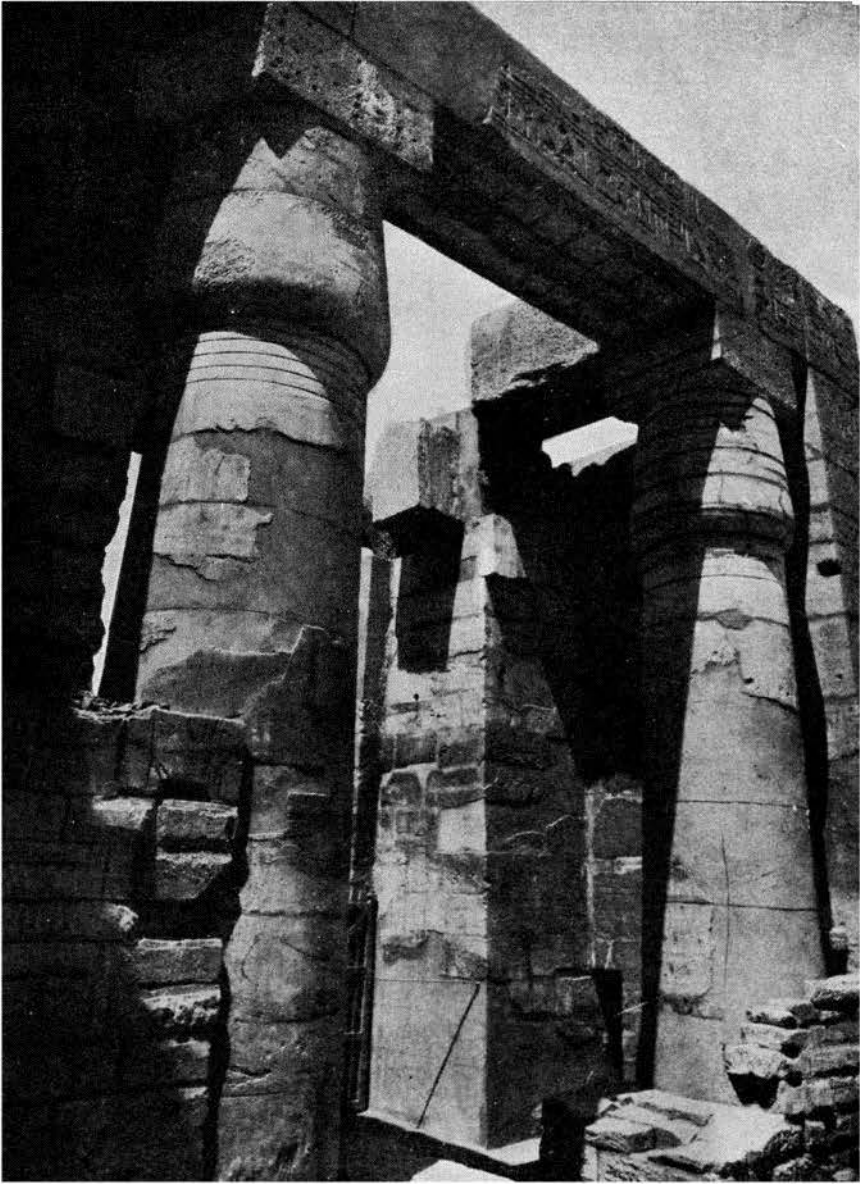
Portique de Sheshonq après la restauration.
