CAHIERS DE  
**KARNAK 13**

## LE PROGRAMME DE RESTAURATION DU TEMPLE D'OPET À KARNAK. CAMPAGNES 2005-2008

Emmanuel Laroze (CNRS, UMR 8167), Agnès Oboussier (CNRS, USR 3172 – CFEETK) \*

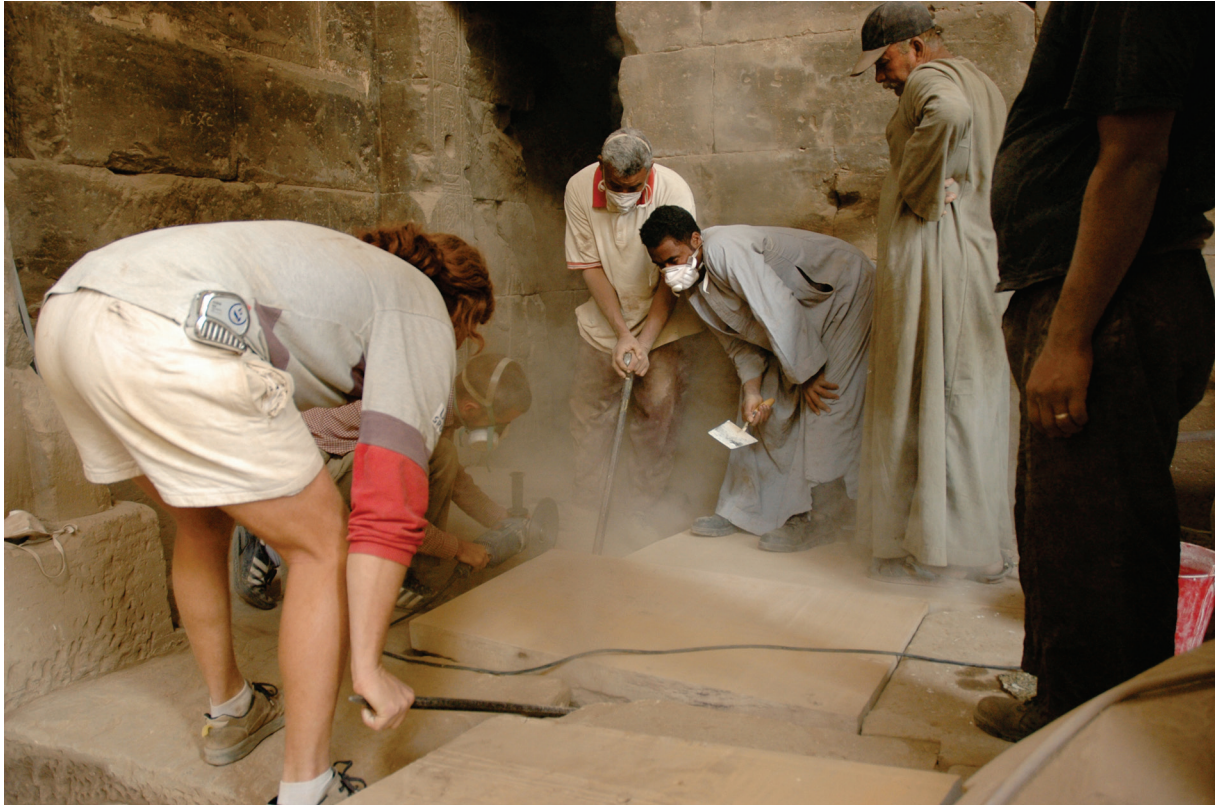
La première campagne de travaux a été consacrée à la restauration du dallage. En effet, la poussière<sup>8</sup> cachait un sol en mauvais état : la majorité des dalles s'était affaissée ou brisée, certaines avaient disparu. Ces dégradations témoignent des différentes incursions des chasseurs de trésors ou des activités quotidiennes des occupants des lieux durant les siècles qui ont suivi l'abandon du temple après la fin du paganisme.

**Fig. 3.** Installation de nouvelles dalles de grès dans la salle hypostyle. © Cnrs-Cfeetk/Y. Stoeckel.

Le nouveau dallage repose sur un lit de sable. Des cales en bois ont parfois été utilisées pour assurer une parfaite mise à niveau (**fig. 3**). Un mortier liquide a été ensuite coulé dans un des joints afin qu'il se répande uniformément et que les éventuels interstices sous la dalle en grès soient comblés. Le dallage taillé en « gras » a été ravalé jusqu'au niveau du sol souhaité. Pour qu'il soit parfaitement lisse, un ponçage du type « pierre contre pierre » a été réalisé. Enfin, les joints ont été sciés en surface avec une meuleuse pour leur garantir un aspect régulier.

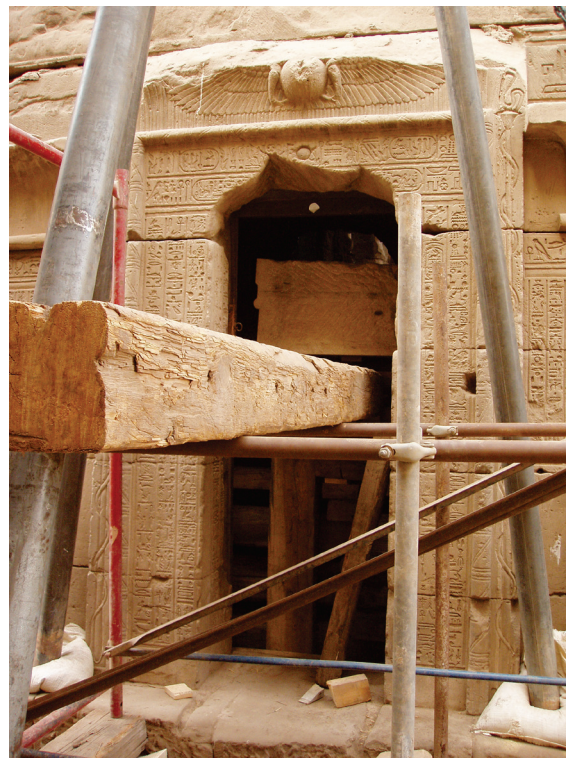
**Fig. 5.** Mise en place du nouveau linteau dans la niche de soubassement. © Cnrs-Cfeetk/E. Laroze.

La mise en place des nouveaux blocs, insérés entre deux pierres d'origine, était très délicate compte tenu de la dimension des joints qui n'offraient généralement que quelques millimètres de jeu. L'installation du complément du linteau est demeurée l'opération la plus difficile. Il s'agissait du plus gros bloc et il fallait l'installer au ras du plafond. Pour mener à bien cette tâche, la pièce a été presque totalement comblée par des échafaudages en bois. En raison de l'étroitesse de la porte, le bloc a dû être introduit par son plus petit côté, avant de lui faire subir une rotation d'un quart de tour (**fig. 5**). Une fois tous les blocs installés, un mortier maigre liquide a été coulé dans les joints.

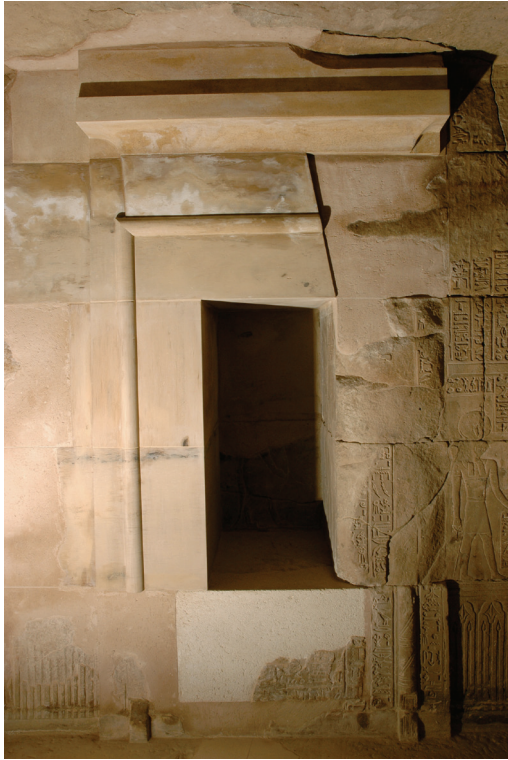
**Fig. 6.** La niche de soubassement après sa restauration.  
© Cnrs-Cfeetk/Y. Stoeckel.

La restauration du fond de la chapelle redonne une bonne lisibilité à un ensemble qui était à la fois très détérioré et difficile à interpréter (**fig. 6**). Le reste d'un décor de la partie basse de la déesse Opet qui était préservé sur un fragment a pu retrouver sa place au fond de la niche restituée<sup>11</sup>.

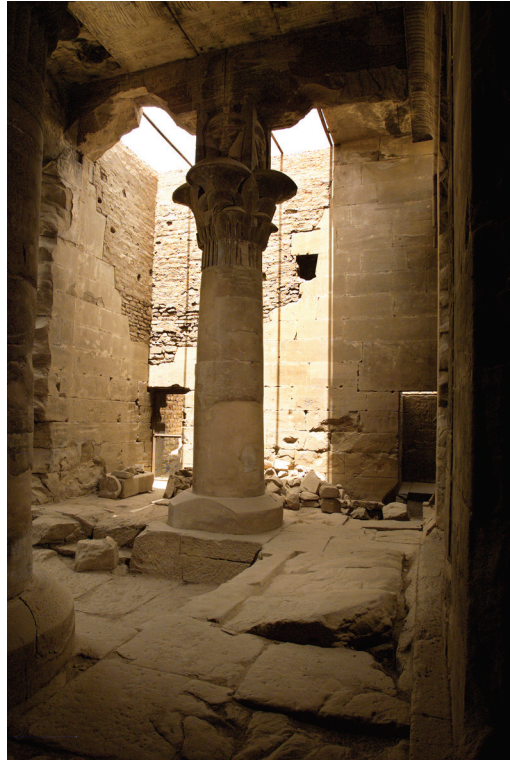
Les embrasures des portes, le plafond de la salle des offrandes et les architraves de la salle hypostyle étaient eux aussi très détériorés. Il semble qu'un vaste incendie alimenté par le bois des portes et la chaleur ascendante de foyers installés au cours des siècles dans le temple en soit la cause.

C'est l'intrados, au niveau des dalles du plafond et des architraves où s'exercent les efforts de traction qui a été le plus affecté (**fig. 7**). Des fissures sont apparues à la suite de chocs thermiques et les fragments sont tombés. Les parties en compression, dans lesquelles les forces sont encore en action, sont intactes et encore en place, suivant approximativement la forme d'un arc. De nombreuses fissures découpent toutefois les restes des architraves qui, malgré leurs altérations, ont jusqu'à ce jour soutenu les dalles de plafond. Leur consolidation devenait toutefois indispensable.

**Fig. 7.** La salle hypostyle en 2005 ; une partie du dallage a disparu, les architraves sont très détériorées. À l'arrière plan, le mur moderne en brique crue a été démonté au cours de l'été 2006. © Cnrs-Cfeetk/G. Pollin.

Après avoir rapidement écarté la solution du démontage complet de la toiture qui aurait impliqué une restauration des blocs au sol, nous avons choisi de les consolider *in situ*. Cette solution, qui présentait l'avantage évident de minimiser les perturbations dans l'équilibre structurel du temple, n'en demeurait pas moins complexe. En effet, il était indispensable de définir une méthode de soutènement du plafond afin d'entreprendre la consolidation des architraves. Après avoir envisagé différentes solutions, c'est finalement la construction d'un mur en brique cuite d'environ un mètre de largeur qui a été adoptée (**fig. 8**). Deux autres murs moins larges ont également été dressés perpendiculairement à ce dernier pour soutenir temporairement l'architrave nord-ouest particulièrement endommagée (**fig. 9**). Toutes les architraves et le linteau de la porte d'entrée ont été restaurés en même temps.

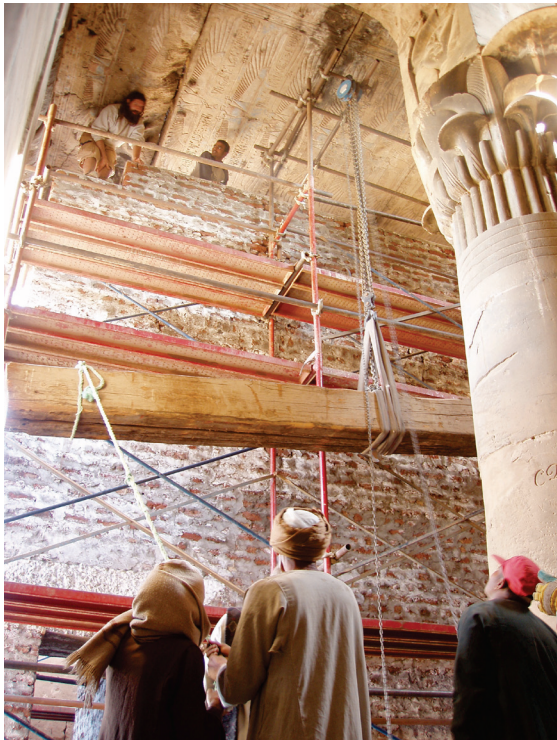
**Fig. 8.** Le mur de soutènement provisoire en briques dans la salle hypostyle. Une poutre en bois est hissée pour être placée sous le plafond afin de répartir convenablement les charges sur le mur. © Cnrs-Cfeetk/E. Laroze.

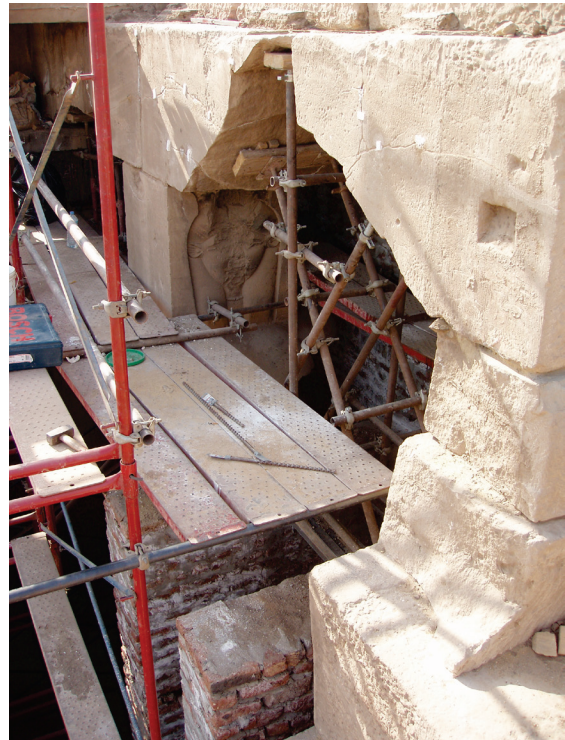
**Fig. 9.** L'étalement de l'architrave nord-ouest avant sa restauration. Dans le bas de la photo on aperçoit le mur de soutènement en brique. © Cnrs-Cfeetk/E. Laroze.

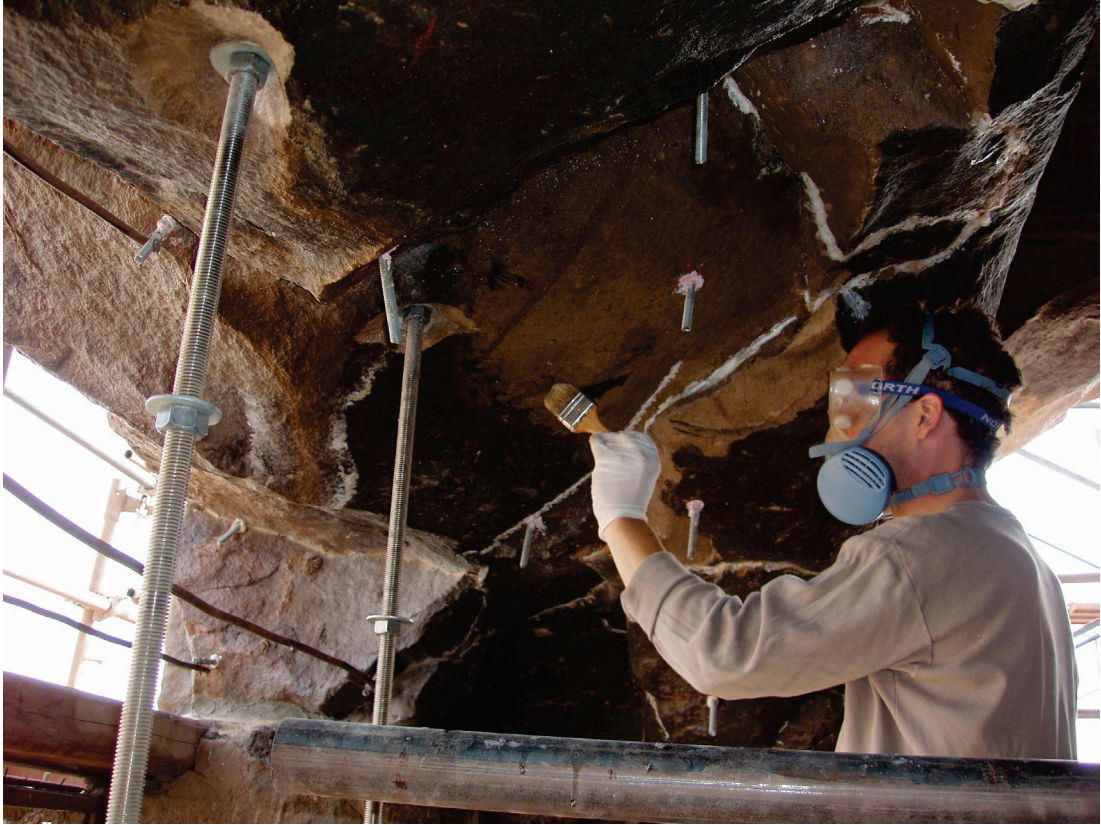
**Fig. 10.** Le linteau de la porte d'entrée. Une résine acrylique est appliquée sur les parties qui seront en contact avec le ciment afin de réduire les migrations de sel. On aperçoit, régulièrement répartis, les goujons qui permettront de fixer les armatures métalliques du béton. © Cnrs-Cfeetk/E. Laroze.

- Badigeonnage d'une résine acrylique (Paraloïd B72) <sup>17</sup> diluée à 10 % dans l'acétone sur les faces au contact du ciment afin d'éviter la migration des sels vers le grès <sup>18</sup> (**fig. 10**).

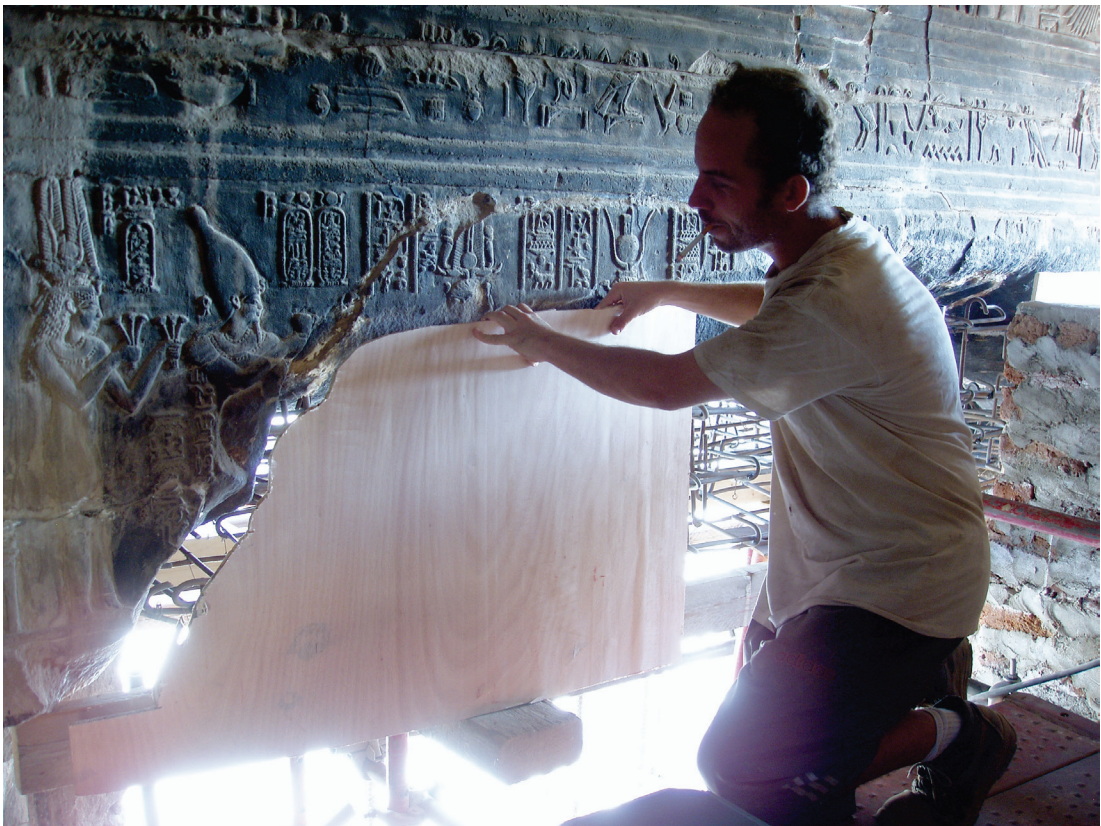
**Fig. 11.** Les coffrages en bois qui serviront à couler le béton sont préparés pour s'adapter parfaitement aux plans de cassures. © Cnrs-Cfeetk/E. Laroze.

- Installation des goujons et des fers visant à armer le béton. Le ferrailage a été soudé aux tirants posés précédemment.
- Installation des coffrages en bois autour des architraves. Une réserve de 2 cm a été prévue pour appliquer un enduit coloré (**fig. 11**).
- Coulage du béton et décoffrage.
- Application d'un mortier préparatoire à l'enduit définitif ayant la teinte de la pierre.
- Démontage du mur de soutènement.

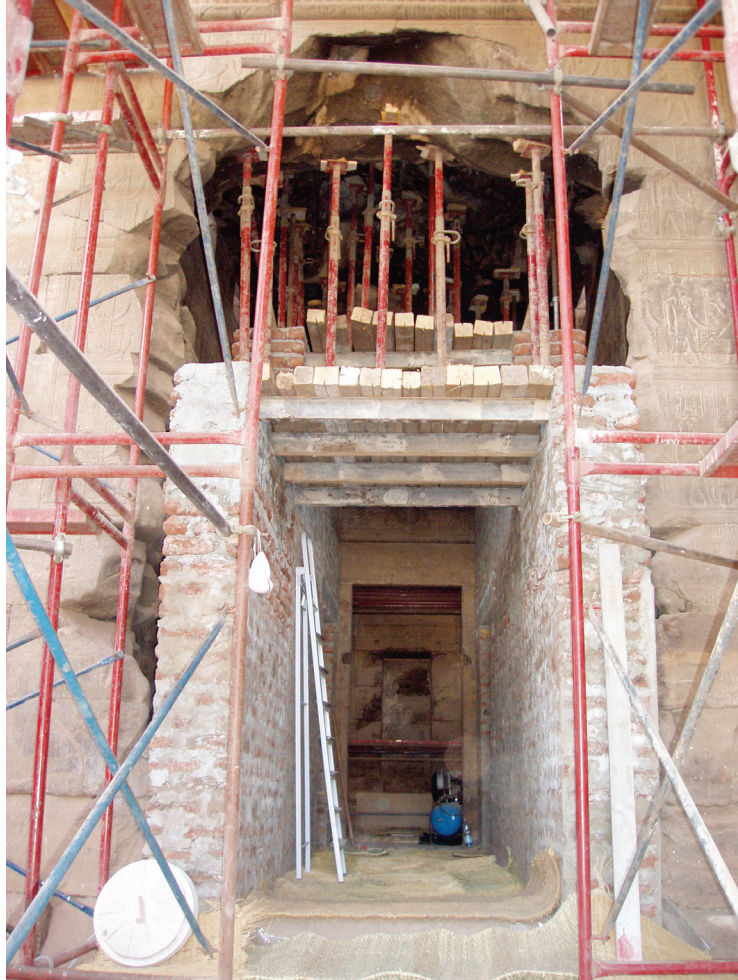
**Fig. 12.** Dans la salle des offrandes, un mur de soutènement avec un solide plancher a été installé provisoirement durant les travaux de restauration. Sur le plancher, une forêt des chandelles métalliques permettent de soutenir individuellement les fragments instables du plafond. © Cnrs-Cfeetk/E. Laroze.

La consolidation du plafond de la salle des offrandes a suivi globalement le même protocole que celui des architraves (**fig. 12-14**).

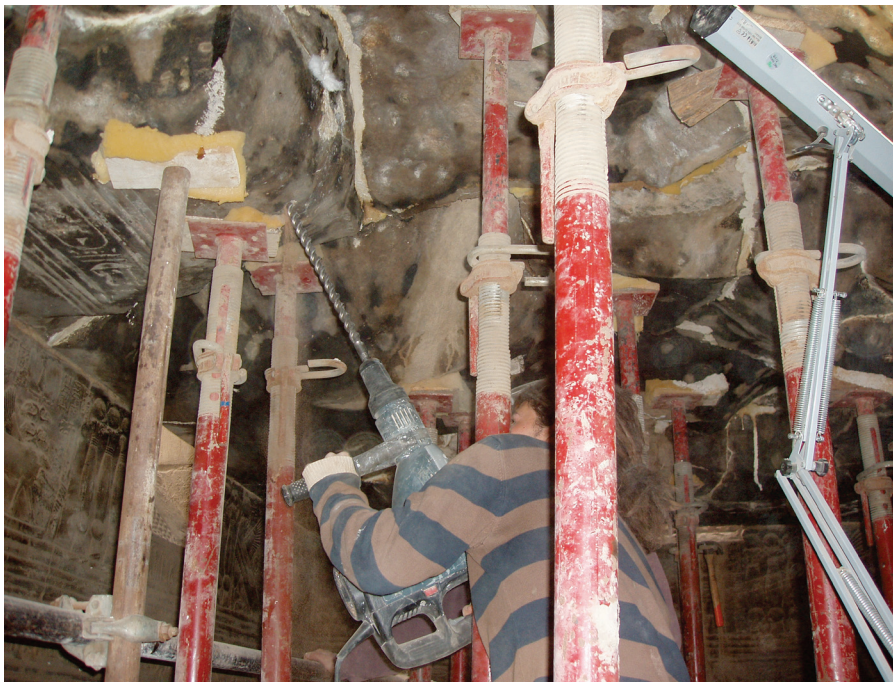
**Fig. 13.** Pour renforcer le plafond de la salle des offrandes des conduits sont percés afin d'y introduire des tirants métalliques. © Cnrs-Cfeetk/E. Laroze.

Quatre IPN de 7 cm ont été installés parallèlement au sens des dalles du plafond en évitant que leurs extrémités reposent au droit des fenêtres latérales. Les cinq ouvertures endommagées ont été restaurées afin de leur rendre leur aspect d'origine et de veiller à restituer, à l'intérieur de la salle, la luminosité d'origine. Les parties manquantes ont été reconstituées avec des morceaux de briques mélangés à un ciment maigre. Un réseau de fil de fer, liaisonné avec des pointes scellées à l'époxy sur les plans de cassure, assure l'armature du mortier.

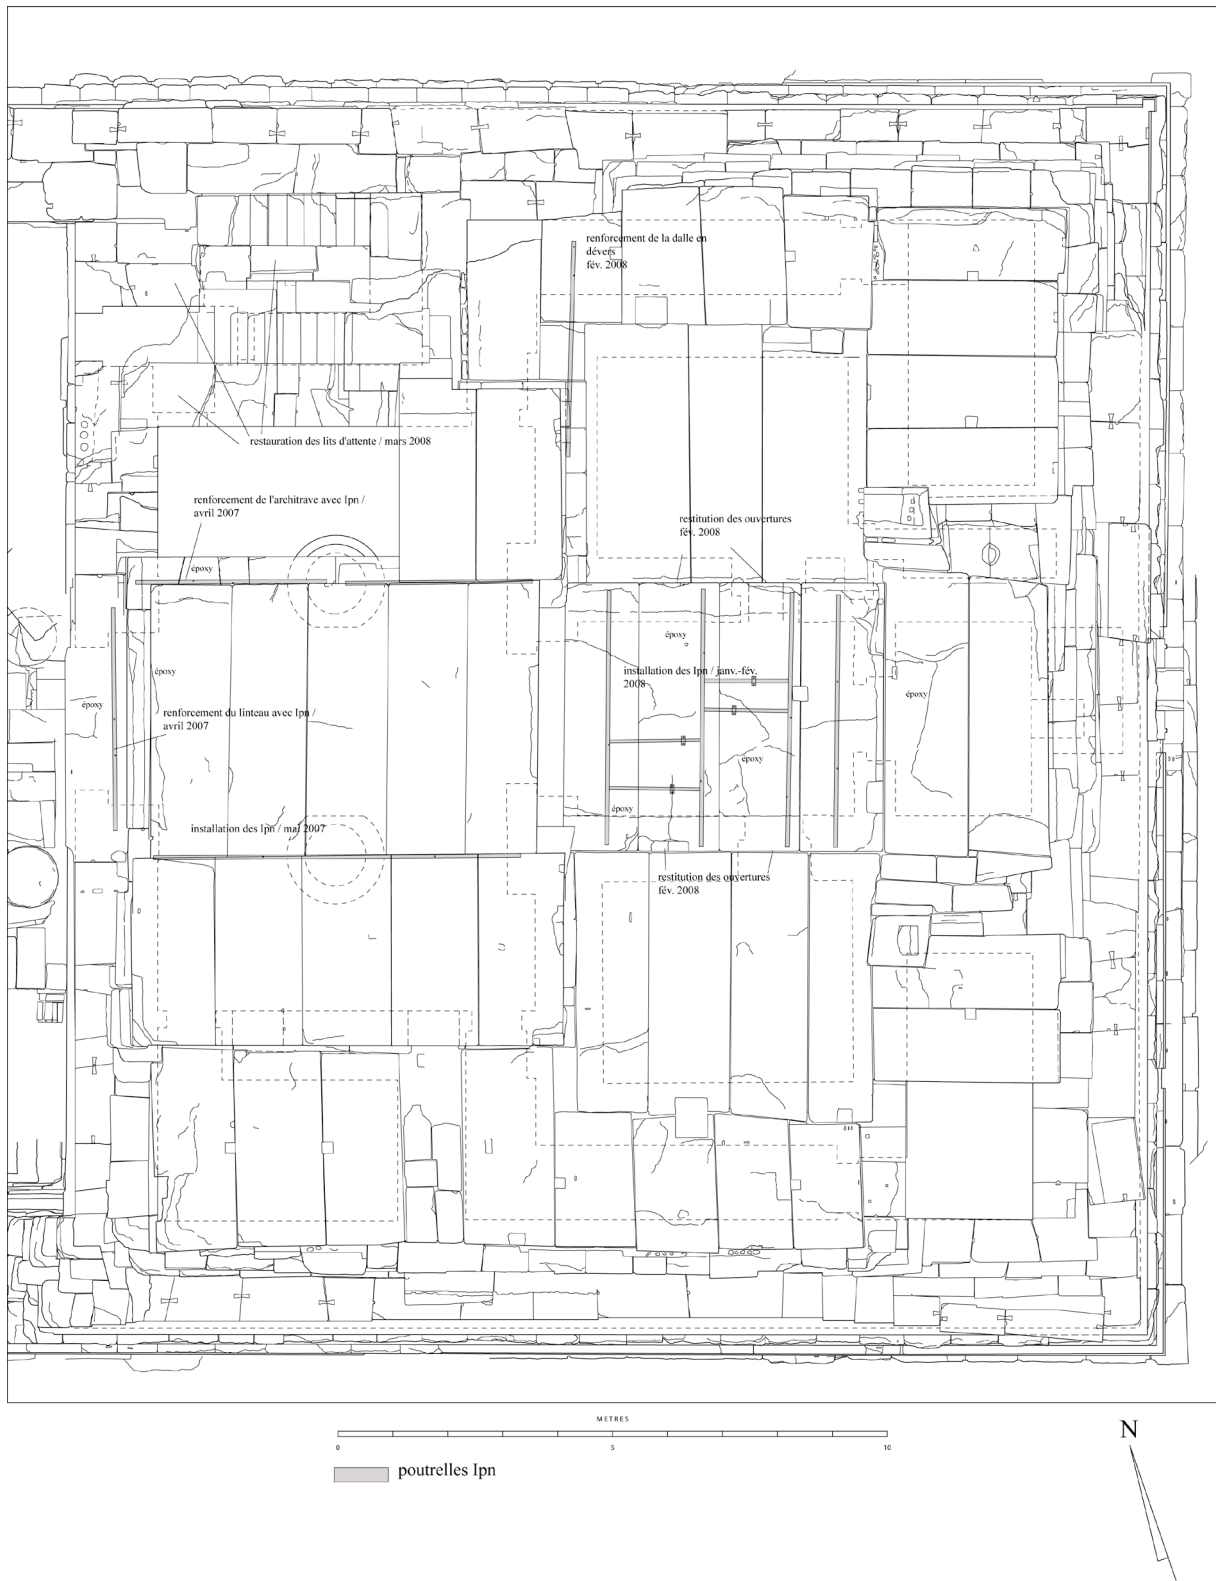
**Fig. 14.** Plan des toitures ; localisation des restaurations et des consolidations. © Cnrs-Cfeetk/E. Laroze.

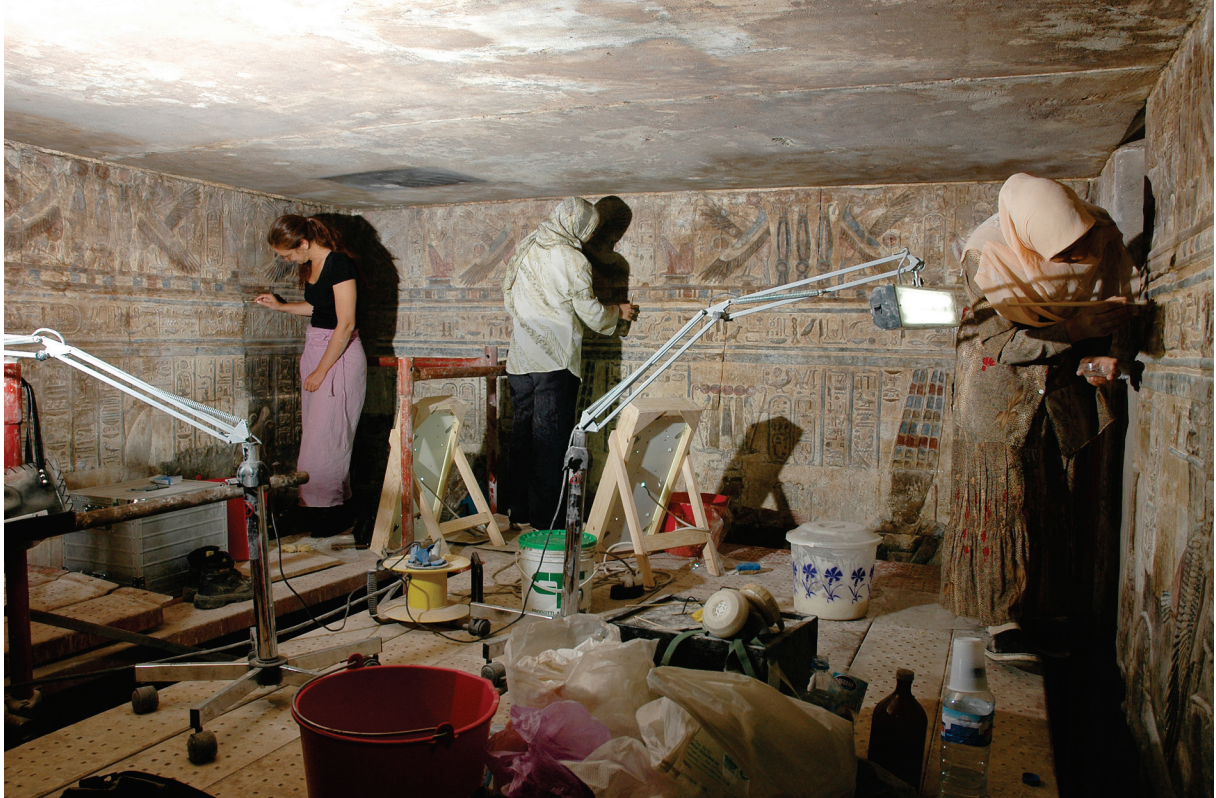
**Fig. 17.** Vue d'ensemble des registres supérieurs de la chapelle nord pendant les interventions ; après avoir enlevé les compresses, Claire d'Izarny, Haffaf Mahmoud et Wouafa Abd el Hamd procèdent au rinçage et au nettoyage des zones.  
© Cnrs-Cfeetk/A. Chéné.

Une consolidation des peintures à la résine acrylique Paraloid B72 a été nécessaire avant et parfois après les interventions dans les zones nettoyées. À ce jour, le nettoyage des salles 8, 9 et 10 est pratiquement achevé (**fig. 17**).

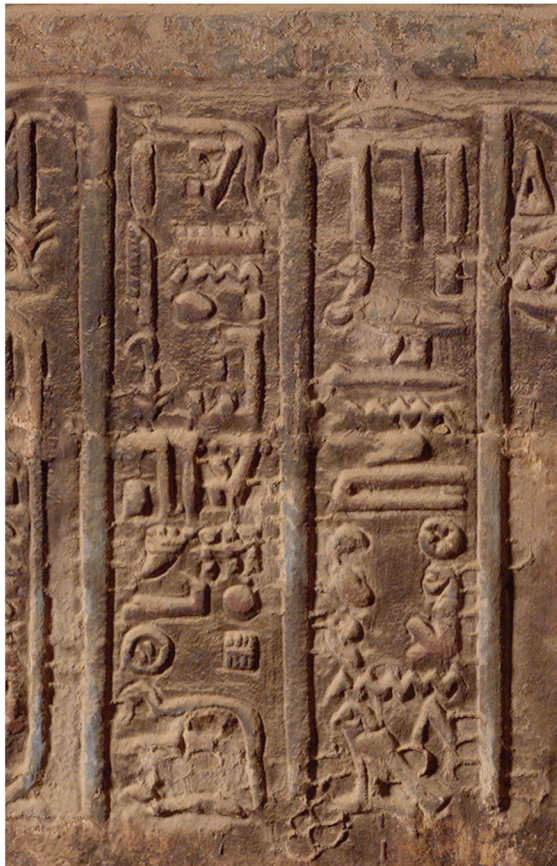
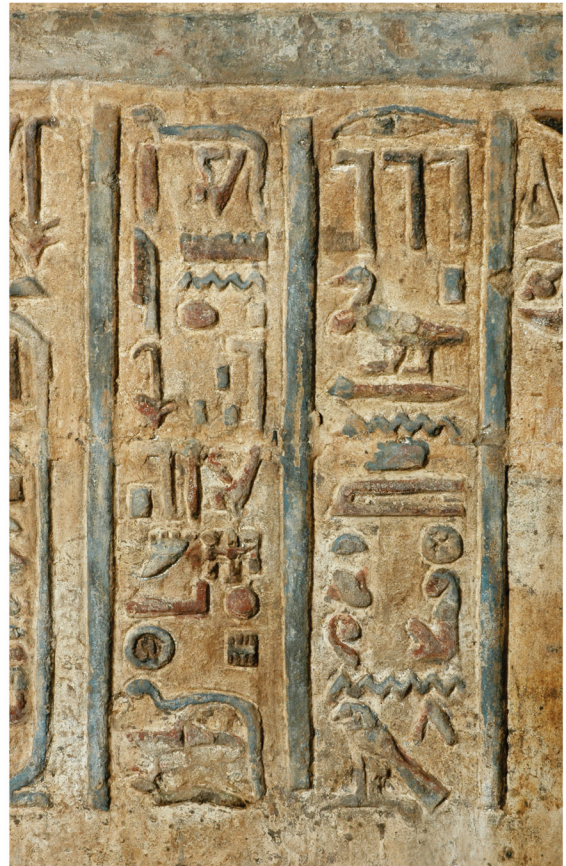
Le résultat est spectaculaire tant il a permis de retrouver la polychromie d'origine qui apporte une dimension nouvelle à la lecture des scènes (**fig. 18**). En effet, ces interventions ont non seulement mis au jour des couleurs qui soulignent les décors sculptés mais, de plus, elles révèlent des informations sur la technique d'exécution. On remarque, par exemple, que le fond blanc préparatoire présente de longues coulures très fines, laissant penser qu'il a été appliqué sans soucis de finitions. Les motifs colorés ont aussi été exécutés très rapidement puisque des petites éclaboussures de couleurs sont visibles autour des figures peintes sans qu'on ait ressenti le besoin de les effacer. La dextérité et le sens du détail sont pourtant incontestables quand on regarde les vêtements de certains personnages les mieux conservés. D'infimes traces d'or ont été également détectées dans certaines zones comme les colliers, bracelets et sur les visages de certaines figures <sup>23</sup>.

**Fig. 18.** Chapelle Nord, mur Ouest, détails avant et après nettoyage. © Cnrs-Cfeetk/A. Chéné.

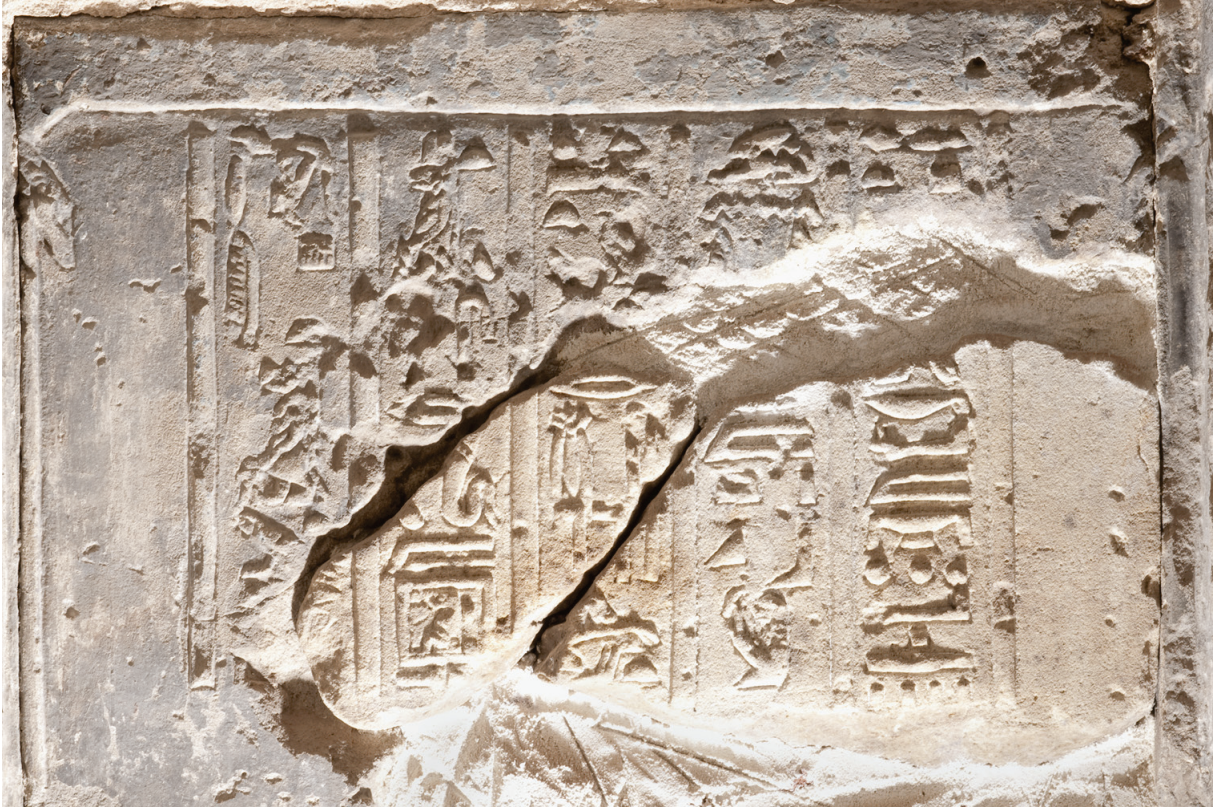
**Fig. 19.** Exemple de collage dans la niche du Naos. Les deux fragments ont été collés provisoirement à la résine époxy puis maintenus définitivement avec une maçonnerie de briques et de chaux. © Cnrs-Cfeetk/J.-Fr. Gout.

Plus d'une dizaine de fragments épars ont été trouvés lors des prospections à l'intérieur ou aux alentours du bâtiment. La plupart proviennent des passages de porte. Deux d'entre eux sont particulièrement intéressants puisqu'ils complètent le texte très lacunaire donnant la dimension et la nature de la statue qui se trouvait dans la niche <sup>25</sup>. Ils ont tous été replacés à leur ancien emplacement (**fig. 19**).

Ils ont été collés à la résine époxy pâteuse Araldite 2015 <sup>26</sup> avec, au préalable, un nettoyage des surfaces à encoller. Certains, difficiles à caler, ont été maintenus par quelques points de scellement chimique à prise très rapide, le temps que la colle époxy sèche et les maintienne solidement. Le plus gros des éléments à caler, celui qui complète la niche du naos, a été simplement maintenu par une

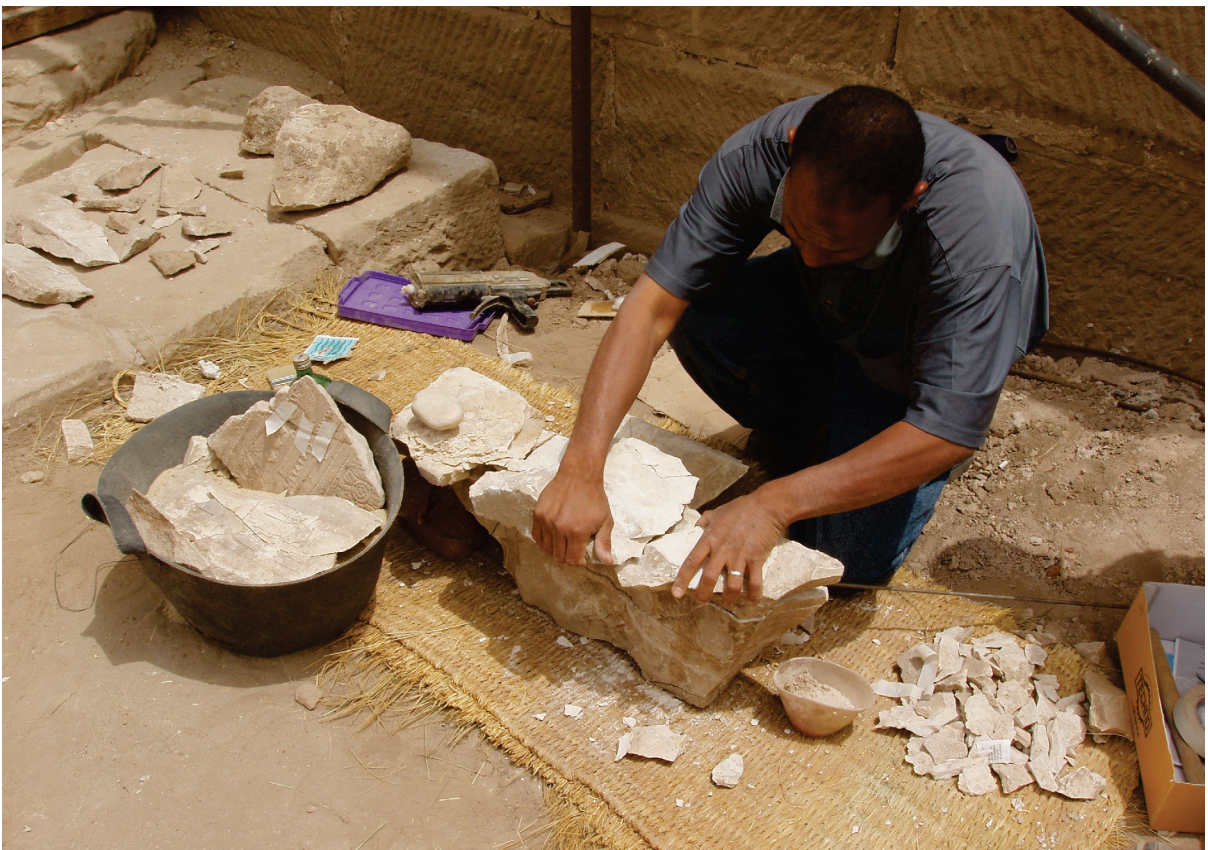
**Fig. 20.** Restauration par Saat Zaki d'un bloc en calcaire (n° 2382) découvert dans la cour. La dégradation par feuilletage de certains blocs en calcaire nécessite un long travail de recomposition avant le collage. © Cnrs-Cfeetk/E. Laroze.

À l'occasion des deux campagnes de fouilles conduites en 2006 et 2007 autour du temple <sup>28</sup>, de nombreux blocs remployés dans le massif de fondation situé au milieu de la cour <sup>29</sup> ont été retirés. Les blocs en calcaire, en particulier ceux situés sur la partie supérieure du massif, ont été restaurés (**fig. 20**). Ils étaient souvent très altérés et présentaient des fragmentations multiples. Un travail de réassemblage et de recollage à la résine époxy en pâte a été effectué avec, au préalable, des primaires d'accrochage appliquées sur les plans de cassure à la résine époxy liquide. Des goujons ont été insérés et fixés à la résine Araldite 2015 pour maintenir les fragments entre eux. Des mortiers à la chaux ont été posés dans les manques. Certains blocs ont gardé leur polychromie, qu'il a été nécessaire de nettoyer et de consolider avec du Paraloid B72 à 3% dans le toluène.

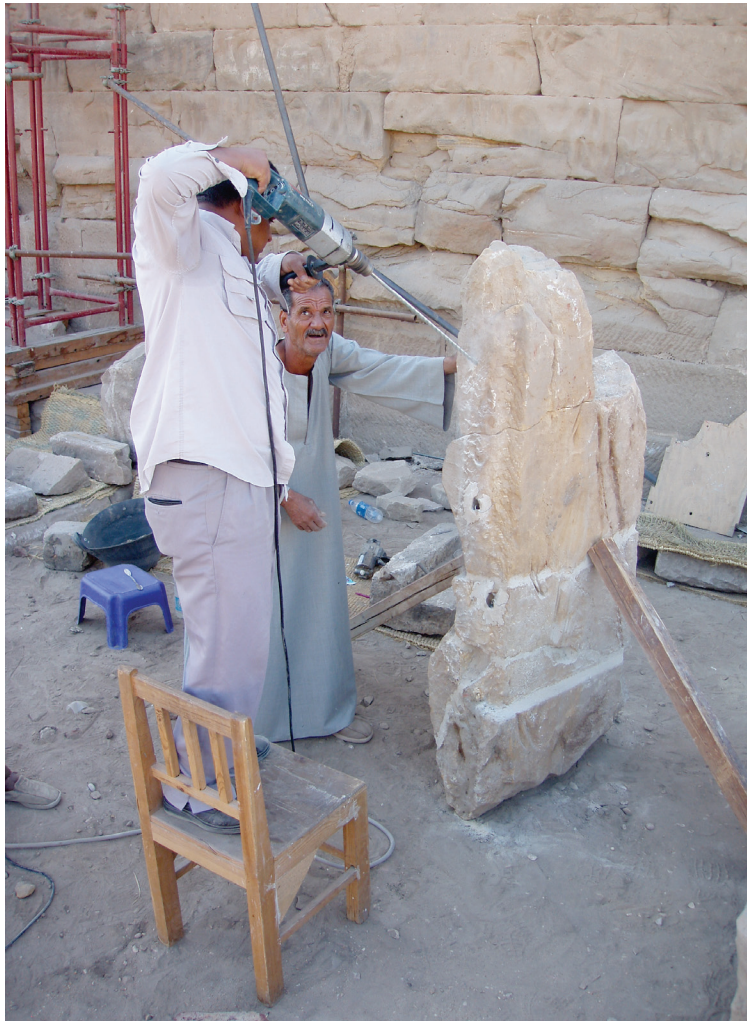
**Fig. 21.** Mahmud Saïd Ahmed avec l'aide d'Abdou Quoraïem perce le bloc n° 2408. Une tige en acier galvanisé, enrobée dans de la résine, est ensuite insérée dans le trou afin de solidariser les différents fragments. © Cnrs-Cfeetk/E. Laroze.

Dans la limite sud-ouest du massif de fondation, un grand bloc fracturé en grès, remployé comme dallage, déversait vers le sud. Il a été déplacé, consolidé et remis à l'horizontale <sup>30</sup>. Sur le côté est, un bloc cassé en plusieurs parties (bloc n° 2408) a également été retiré et réassemblé selon la procédure évoquée précédemment pour les blocs en calcaire <sup>31</sup> (**fig. 21**).
