RAPPORT
SUR LES TRAVAUX DE KARNAK
(1930-1931)

M. HENRI CHEVRIER

Les travaux de la campagne 1930-1931 ont porté sur les points suivants :

- 1° La Grande Cour du temple d'Amon;
- 2° Le temple de Sêti II;
- 3° Le troisième pylône (aile Nord et aile Sud);
- 4° Quelques architraves de la Salle Hypostyle.

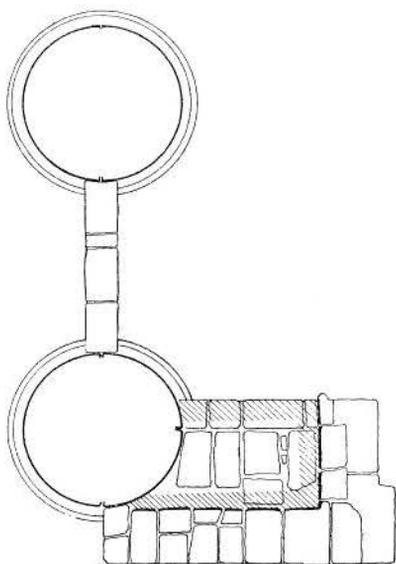
Fig. 1.

Pendant le travail d'évacuation des pierres, je faisais nettoyer les bases des colonnes de Taharqa et les murs d'entre-colonnement qui joignent certaines d'entre elles. Des herbes tenaces avaient envahi les joints et donnaient à l'ensemble un très mauvais aspect. Les joints furent nettoyés de la terre qui s'y était glissée et le rejointoiement fait au ciment. Quelques blocs des colonnes, retrouvés dans le déblai, purent être remis en place. La base d'une des statues de Sétî I^{er}, dont nous avons déjà la partie inférieure, fut également découverte et le fragment reprit sa place. Les deux massifs formant la porte occidentale du kiosque furent nettoyés de la même façon et cela nous permit de constater qu'ils avaient été construits en deux fois. Le gros trait de la figure 1 ci-dessus indique une face décorée, le massif entouré de hachures ayant été rajouté par la suite.

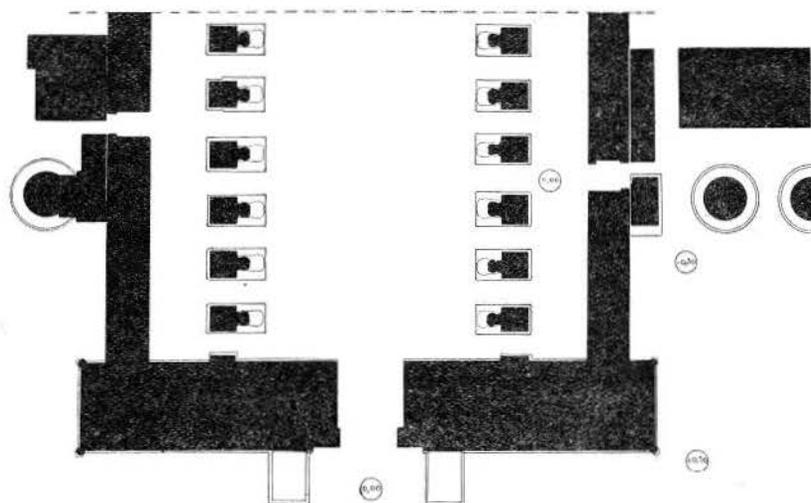
Fig. 2.

cour du temple de Ramsès III. Devant la façade du temple, le dallage de la Grande Cour subsiste en grande partie et n'est pas horizontal : en partant de la porte il remonte vers l'Ouest, d'environ 0 m. 30. Il y avait donc une différence de niveau de 0 m. 60 entre le sol à l'Ouest du pylône et celui de la colonnade. J'ai laissé le sol de celle-ci au même niveau que la cour du temple de Ramsès III, avec laquelle elle communique par une poterne (fig. 2).

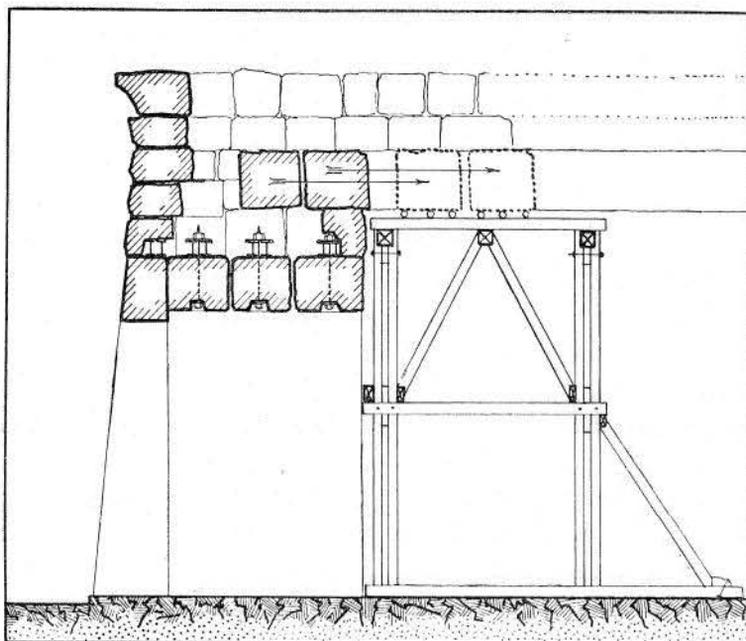
Fig. 3.

Pendant que je faisais le relevé du temple de Sétî II, mon attention avait été attirée par le mauvais état des linteaux des portes. Le linteau de façade de la chapelle de Mout était cassé à l'aplomb du pied-droit, et les linteaux qui le suivaient étaient également fendus et fissurés. Le premier est en quartzite, comme les montants de la porte, et les autres sont en grès ordinaire.

Pour les consolider et les remettre d'aplomb, il fallait évidemment les décharger entièrement et enlever les pierres qu'ils supportaient. Le premier travail consistait à déplacer deux dalles de la longueur des linteaux, qui prolongeaient le plafond au-dessus de la porte et soulageaient les linteaux inférieurs. Je fis placer un échafaudage supportant un platelage, sur lequel les deux linteaux furent déplacés au moyen de rouleaux en bois. L'un des deux linteaux était cassé en deux morceaux (fig. 3).

Les linteaux, ainsi dégagés à leur partie supérieure, furent percés de trous verticaux dans lesquels vinrent se placer des tirants filetés à leur partie supérieure, fixés par le haut à des poutrelles en fer jumelées qui maintiennent le tout. Le serrage des boulons supérieurs fit remonter les pierres à leur niveau primitif. C'est le procédé souvent employé par Legrain dans des cas semblables, mais j'ai pris la précaution supplémentaire d'encaster les têtes de goujons, de façon à pouvoir les cacher par un enduit simili pierre.

Je dois signaler que le linteau de façade, qui était cassé juste au droit du montant de la porte, a dû être remplacé un peu plus à l'Ouest, de façon à le faire suffisamment porter sur le montant.

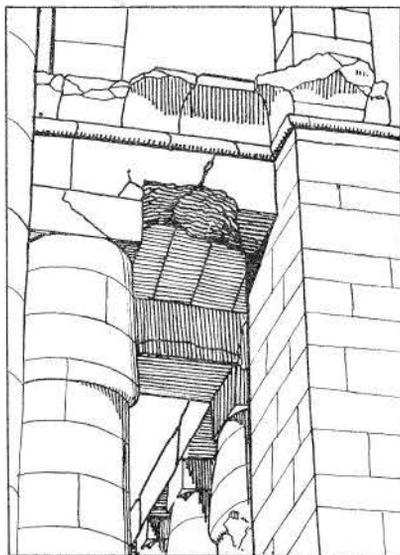
Fig. 5.

La figure 5 montre le premier problème, très simple : l'architrave n'ayant pas été déplacée par sa brisure, il s'agissait de la consolider en place par les mêmes moyens que nous avons employés les années précédentes. Étant donné la forme de la cassure, le travail du tailleur de pierres a été réduit au minimum : il n'a eu à creuser l'encastrement des poutrelles qu'au-dessus de l'abaque et dans le pilier. Un radier en béton armé constitue la

face inférieure, et, pour éviter un poids inutile, la maçonnerie de brique a été réduite au strict nécessaire, pour la liaison entre les poutrelles et ce qui reste de la pierre.

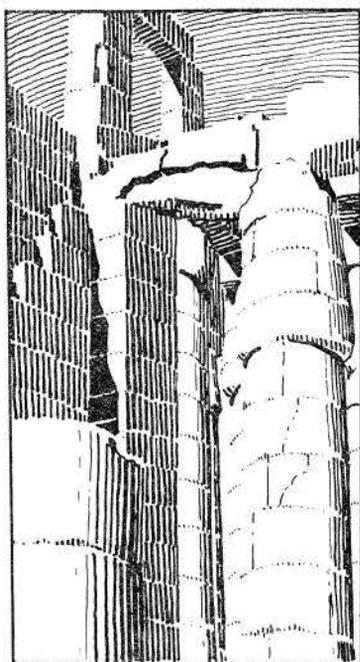
Fig. 6.

Le second problème était plus difficile : l'architrave était non seulement cassée, mais déplacée verticalement et horizontalement. La face inférieure, abîmée, était, au Nord, à 0 m. 60 au-dessous du niveau de la face de l'abaque sur laquelle elle devait reposer. L'abaque était également en très mauvais état, comme on le voit sur la figure 6. En outre l'architrave penchait vers l'Ouest et était déportée dans la même direction. Il fallut donc

monter un échafaudage portant, capable de soutenir l'architrave (environ 12 tonnes) pendant la manœuvre des vérins qui devaient la remettre en place, la consolidation de l'abaque, la taille de la pierre et la pose des poutrelles. Celles-ci, portant entièrement la charge, devaient être de plus forte

section que celles généralement employées et qui ne font que soulager la pierre. Dans l'encombrement de la Salle Hypostyle, il est assez difficile de manœuvrer de lourdes poutres de 12 mètres de long et de 0 m. 40 × 0 m. 40 de section. La préparation de l'échafaudage à terre, moises, contre-fiches, consoles, etc., demanda quatre jours, et le montage complet cinq. L'effort des vérins n'étant pas uniquement vertical, il fallait contre-butterm soigneusement les chandelles. L'échafaudage achevé, une journée suffit pour remettre l'architrave à sa place. La consolidation de l'abaque et l'entaille de l'emplacement des poutrelles furent exécutées en trois jours; il en fallut autant pour les poser et achever la maçonnerie de chacune d'elles.

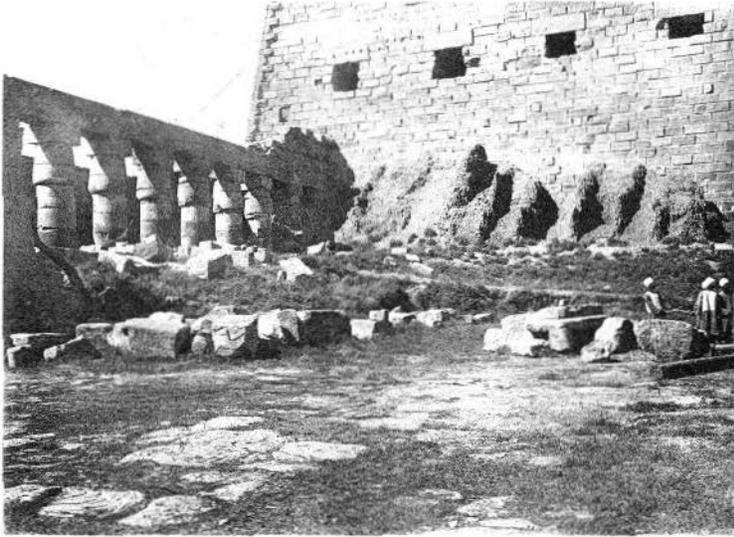
Dans l'angle Sud-Ouest, la terre se trouvait accumulée sur une hauteur d'environ 4 mètres, et c'est là que devait porter le principal effort. L'état de cette partie de la cour avant le commencement des travaux est donné par la planche I et par la figure 38 de l'ouvrage de Legrain, récemment paru, *Les temples de Karnak* ⁽¹⁾.

L'angle S.-O. de la Grande Cour avant le début des travaux.

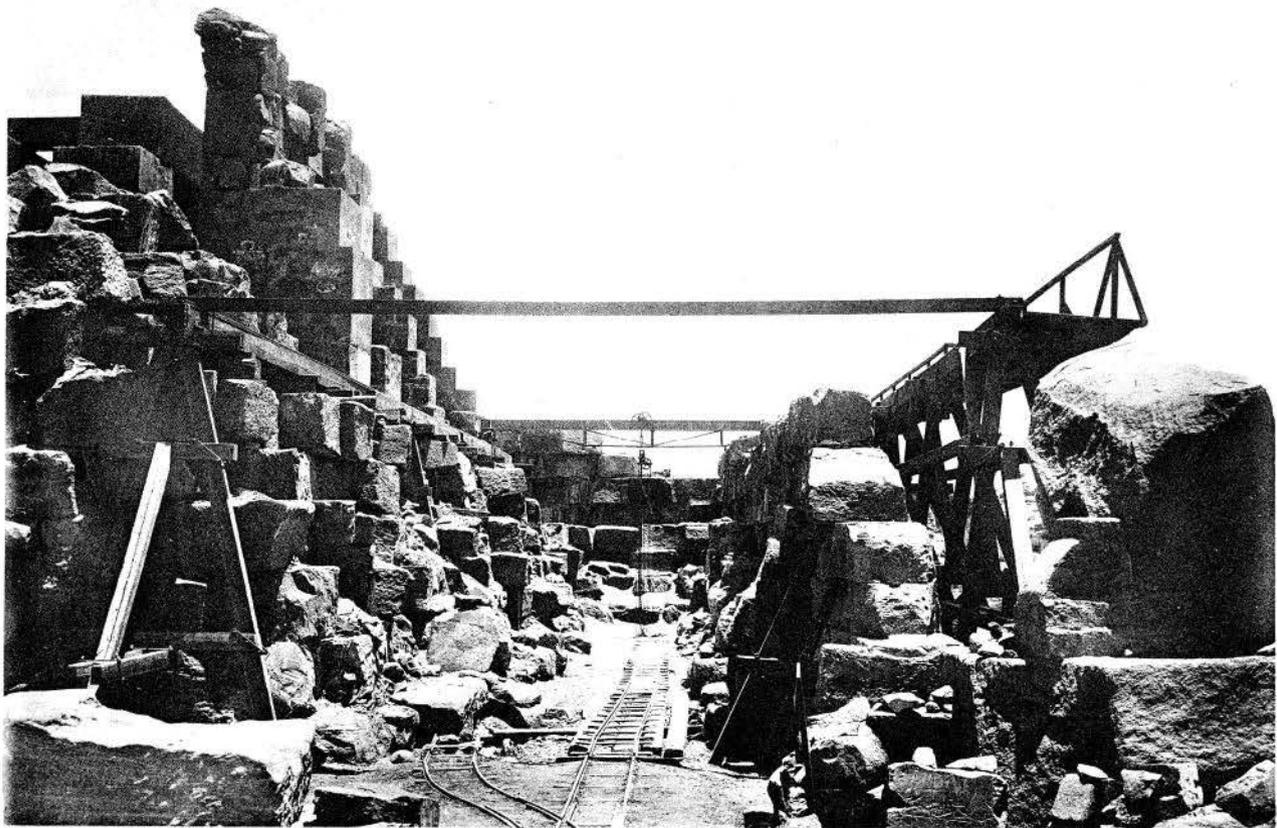
L'aile nord du III^e pylône vidée jusqu'à son extrémité nord.
