RAPPORT DE M. LEGRAIN  
SUR LES TRAVAUX EXÉCUTÉS À KARNAK  
POUR LE DÉMONTAGE DES COLONNES

DE LA SALLE HYPOSTYLE.

(10 DÉCEMBRE 1899 - 23 MAI 1900).

**RAPPORT DE M. EHRLICH**

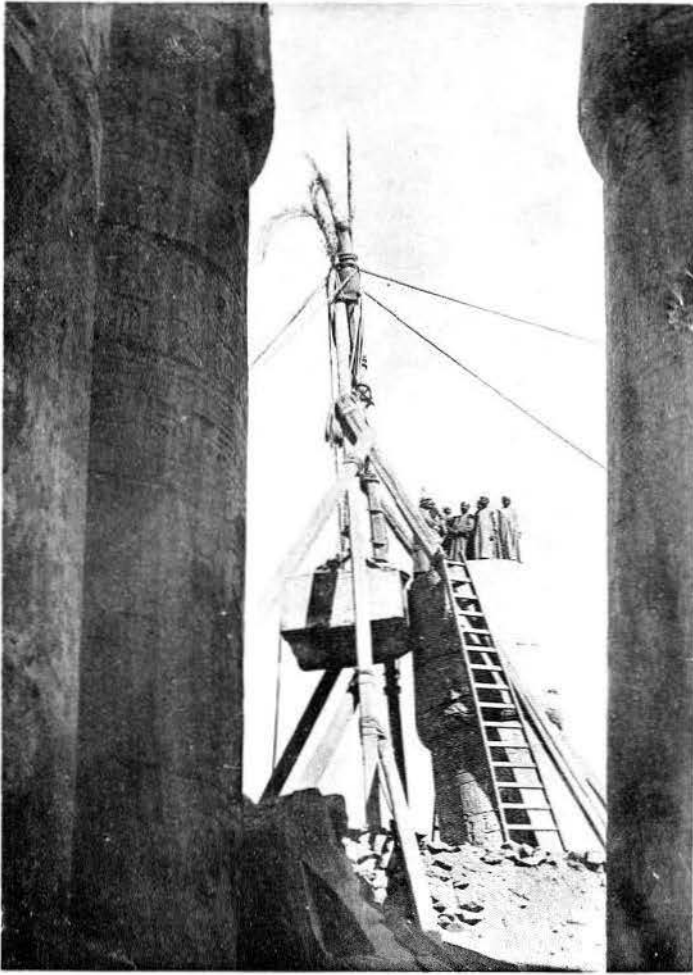
Colonne 46.  
Manœuvre pour l'enlèvement de l'abaque (D).  
Vue prise du sud.

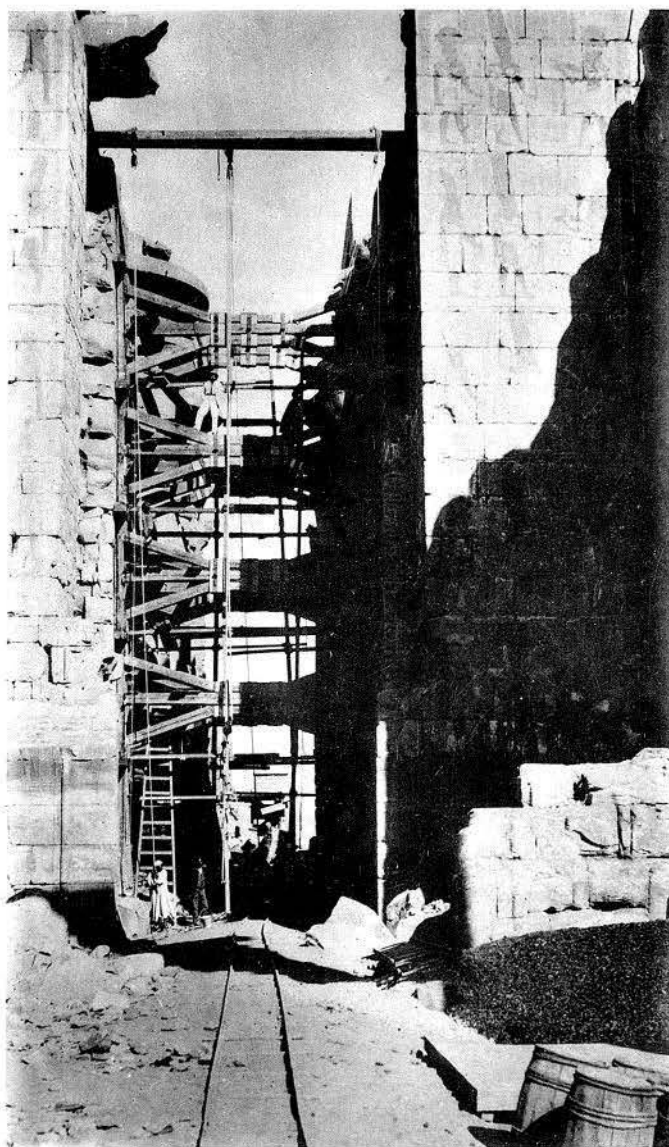
L'étauçonnage entre les deux massifs du pylône.

(10 mai 1900.)

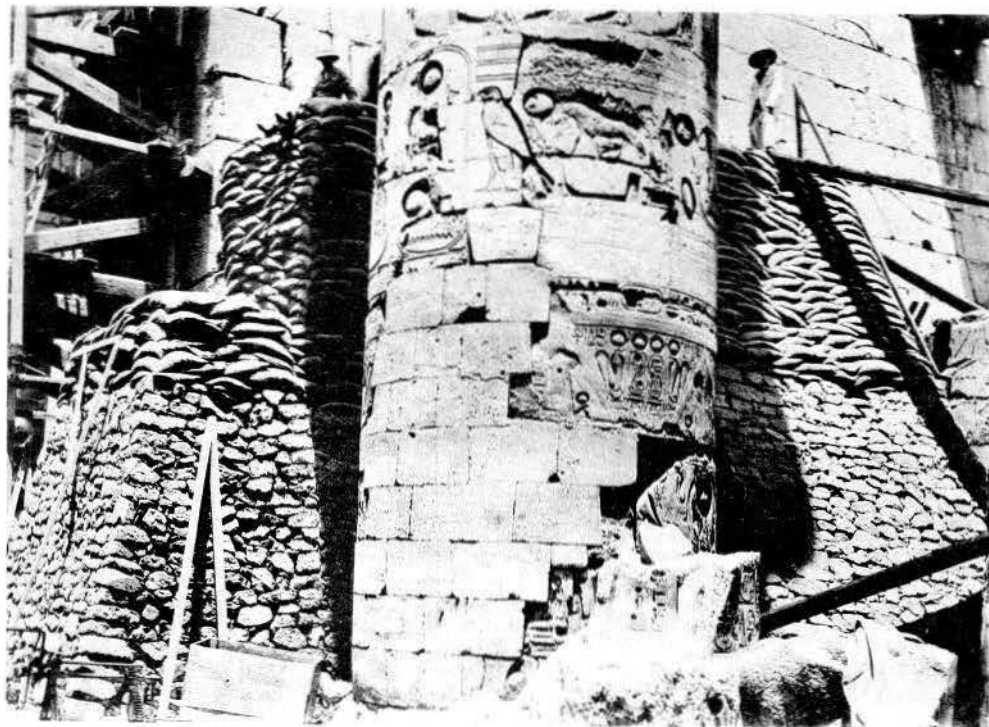
Le perré et les sacs de terre qui contrebutent le pylône du côté de la Salle Hypostyle.

(1 mai 1900.)

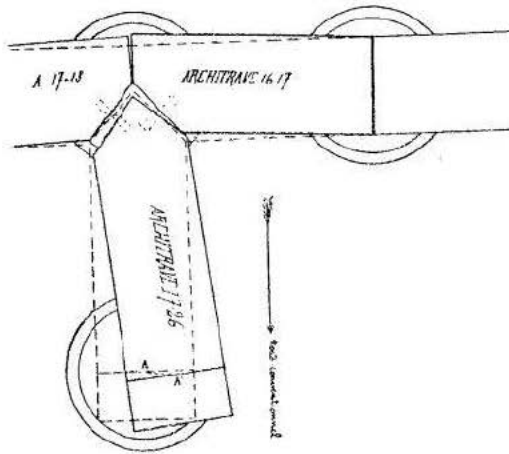
(fig. 1)

posée d'un bloc de 15 mètres cubes pesant 37 tonnes  $\frac{1}{2}$ , et de deux autres, supérieurs, pesant 5,000 kilogs., en tout plus de 42,000 kilogs. La colonne 26, en se déplaçant de A en A', brisa les queues d'aronde qui la liaient aux voisines, l'arracha à son alvéole et la poussa sur l'architrave 16-17 qui fit ventre vers le sud (fig. 1). Il suffisait qu'au moment de l'enlèvement

de l'architrave 17-26, une fausse manœuvre fût faite, qu'un vérin claquât, qu'un bois s'écrasât, pour que la masse revînt buter dans son encoche primitive, et, faisant bélier, renversât les architraves 16-17, 17-18, au risque de culbuter les colonnes prochaines. De plus le remblai, s'il était mal exécuté, pouvait exercer une pression sur les colonnes et en amener la chute. Il fallait donc lui trouver une coupe qui, si elle n'annihilait pas la pesanteur de la terre, l'égaliserait et la distribuerait de telle sorte que la colonne ne fût point poussée dans un sens ou dans l'autre. Le cas n'avait pas encore été prévu par les auteurs qui font autorité dans la matière, et je dus chercher moi-même de quoi résoudre le problème. J'adoptai un système de cavaliers, qui me parut le plus convenable en l'espèce, je le renforçai avec des poutres d'étai, et, après avoir posé les repères de papier à la jonction des architraves 16-17, 17 et 18, je commençai l'enfouissement de la colonne 26. Pour en finir tout de suite avec la poussée des terres, et pour montrer que, grâce aux dispositions prises, on peut considérer qu'elle a été à peu près nulle, j'ajouterai que, des sept repères posés, un seul a disparu qui fut arraché par le vent. Les six autres ont tenu bon jusqu'à ce jour; seulement, fort tendus à l'origine, ils sont maintenant légèrement distendus. J'attribue ce relâchement à l'enlèvement de l'architrave 17-26 que la colonne 17 n'a plus à supporter. Il résulte de l'allègement ainsi obtenu que le ventre fait par les architraves 17-15 et 17-18 a diminué, et qu'ainsi le danger est actuellement moindre qu'il ne l'était au lendemain de l'accident du 3 octobre.
