RAPPORT

SUR LES TRAVAUX DE KARNAK

(1935-1936)

HENRI CHEVRIER.

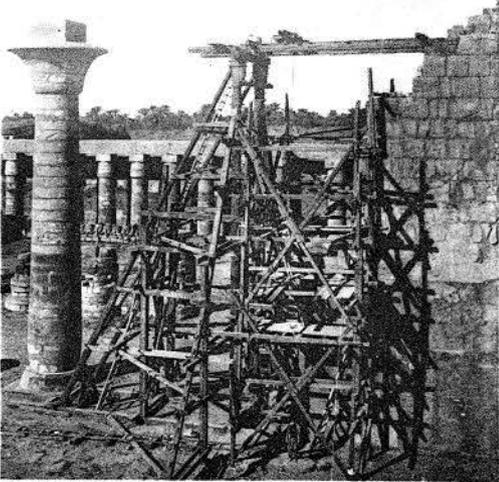
d'aronde antiques. Ces ancrages étaient indispensables pour la solidité générale et aussi pour maintenir entre eux les fragments des pierres qui s'étaient brisés pendant le mouvement du montant vers l'Ouest. De nombreux blocs avaient souffert et étaient cassés en plusieurs morceaux de plus ou moins grandes dimensions.

Remontage du montant Sud du Vestibule.

Le remontage de la partie du montant Sud du vestibule de la Salle Hypostyle a été entrepris dès le début des travaux. Avant de passer au remontage proprement dit, une préparation des pierres était indispensable : des trous et des rigoles ont été creusés dans chaque pierre pour placer des ancrages en fer, remplaçant, avec plus d'efficacité, les queues

Le travail était commencé le 22 novembre et le 8 décembre on mettait en place la première pierre, les tailleurs de pierre ayant suffisamment d'avance pour continuer leur travail pendant que le montage s'effectuait.

La première assise à remonter ne comportait que trois blocs qui furent mis en place et scellés en deux jours. Il en fut de même pour la deuxième assise qui comportait un nombre égal de pierres.

Pour la troisième assise, la partie du montant que nous avions laissée en place ayant été déformée par le mouvement des fondations, nous devions élargir un peu les joints. En outre, nous ne pouvions nous baser sur les assises inférieures pour raccorder les bas-reliefs, car leur décoration appartenait à un registre commençant au joint horizontal. On ne la scella donc pas et je fis monter l'assise supérieure à sec pour faire les raccordements. La largeur de la construction, dans la partie non démontée, est de 5,38 alors que les dimensions des pierres ne totalisaient que 5,05. Nous avons donc été obligés de tâtonner afin que la décoration se raccordât au mieux. Le résultat n'est pas parfait, mais ne choque pas trop. Il fallut douze jours pour placer les blocs, car on était obligé de redémonter l'assise supérieure pour modifier la position des blocs plus bas et les faire jouer, aux leviers, jusqu'à ce que la position optima soit réalisée. On maçonnait alors les deux assises à la fois.

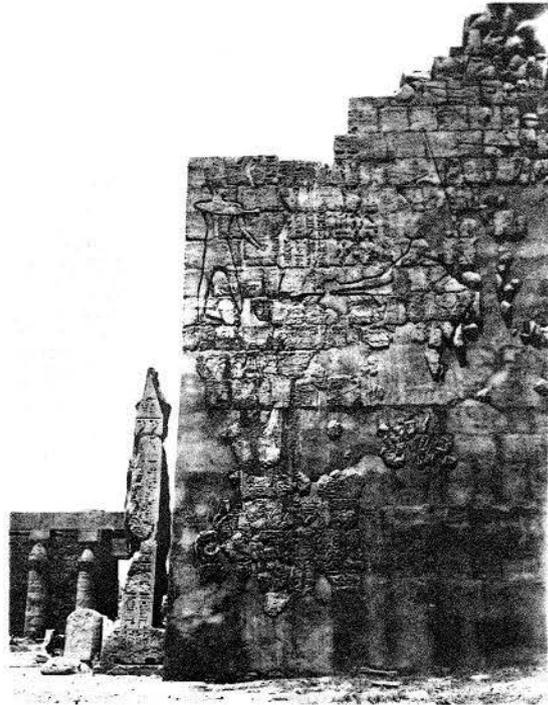
Le résultat obtenu n'est pas parfait et ne pouvait pas l'être, à moins de démonter tout le massif du vestibule, jusqu'à la façade du II^e pylône : nous avons fait au mieux et les fautes de raccord ne sont guère visibles quand on n'est pas prévenu.

Le montant Sud reconstruit.

Treize assises avaient été déposées : elles étaient toutes remises en place le 31 janvier.

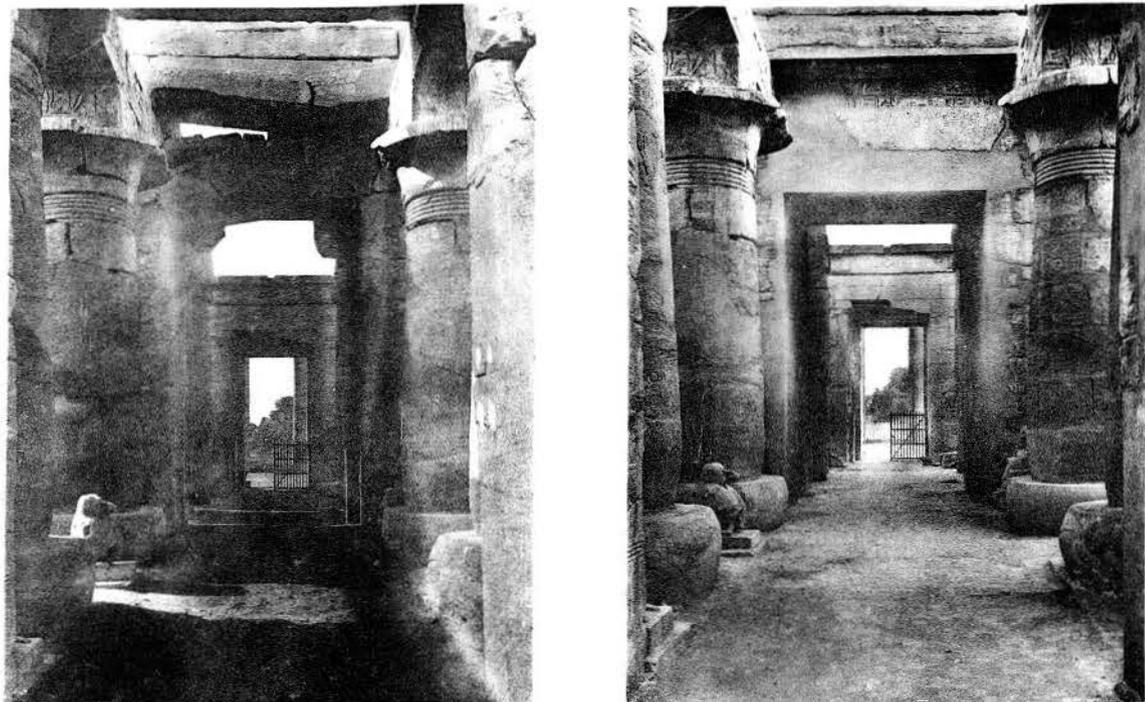
Le linteau de la baie était brisé; la partie du mur qui porte sur lui était complète, mais des pierres manquaient entre cette partie et la paroi de granit, de sorte que le linteau, encastré à son extrémité Nord, était ici sur appui libre, donc dans de mauvaises conditions. Enfin les pieds-droits de la baie étaient salpêtrés.

Temple de Khonsou. — Restauration du linteau de la porte Sud de la Salle Hypostyle.

Les linteaux des portes ont été également consolidés et presque tous en avaient besoin. Suivant la nature et l'importance des fissures, on plaçait soit deux poutrelles sous le linteau, soit des cornières aux angles inférieurs, quelquefois réunis par des fers ronds noyés dans du béton quand une partie de la pierre manquait.

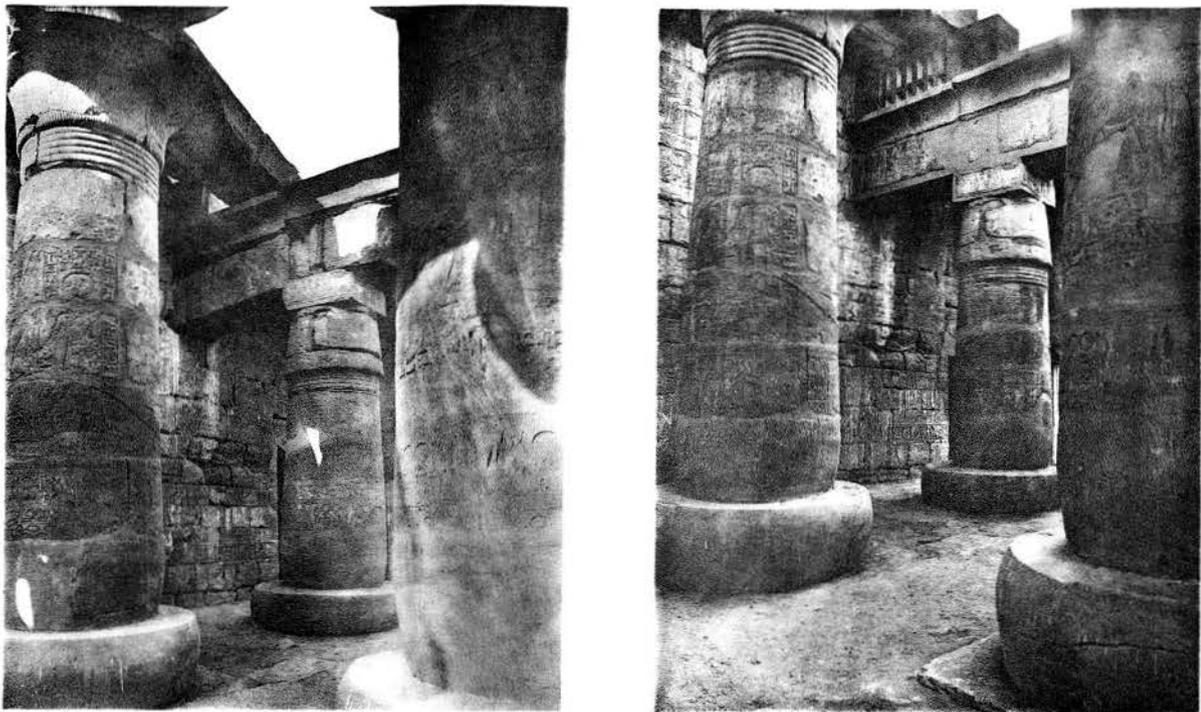
s'est arrêtée sur la corniche sans se briser, mais le choc cassa l'architrave presque au droit de l'abaque sans pourtant en causer la chute. D'autre part, la pierre qui soutenait l'autre extrémité de l'architrave, dans le mur, dut se réduire en poussière et l'architrave était inclinée (pl. VII). De plus l'état de l'abaque était assez précaire.

Temple de Khonsou. — Salle Hypostyle, côté Ouest.
Dalle de plafond, corniche et architrave redressées et consolidées ; fenêtre à claustra reconstituée.

Après un examen minutieux des conditions du problème, l'architrave fut calée en place, de façon à porter complètement sur l'échafaudage, sans toutefois être soulevée. La corniche fut également immobilisée en place, par des coins de bois répartis dans le joint inférieur, ce qui la faisait porter sur l'architrave et, par conséquent, sur l'échafaudage. De cette façon l'abaque était soulagé. On soulevait alors la dalle de plafond, un peu plus haut que sa position définitive et elle était maintenue ainsi par des pièces de bois disposées de telle sorte que la manœuvre des autres pierres ne fût pas gênée par leur présence.

Pour supporter la dalle de plafond, il fallait rétablir la fenêtre : un dé en maçonnerie fut construit au-dessus de l'abaque, qui supporta deux petites poutrelles jumelées dont les autres extrémités étaient encastrees dans le dé antique qui subsistait, contre le mur. Puis les barreaux du

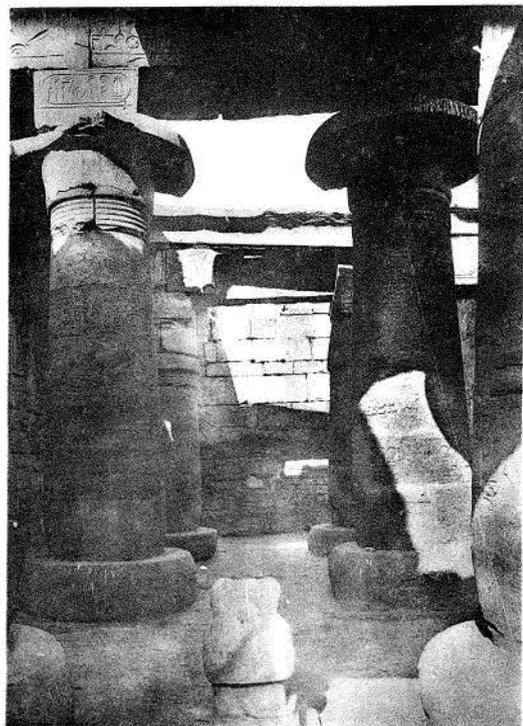
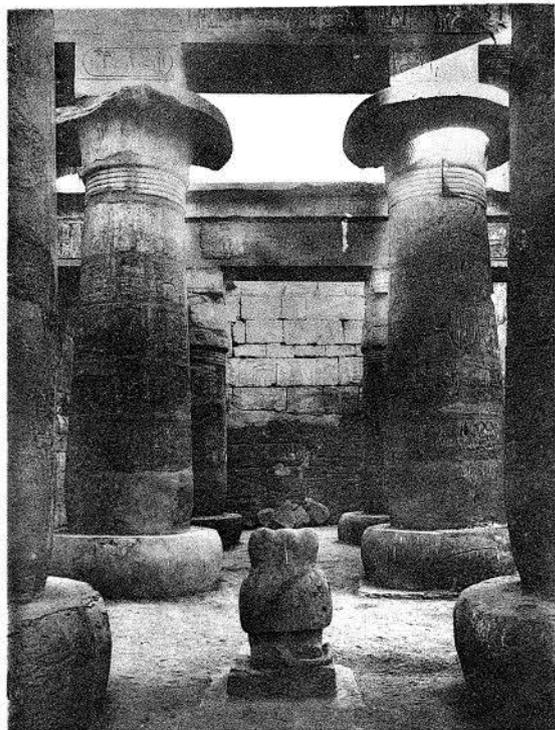
Temple de Khonsou. — Salle Hypostyle.
Corniche redressée et linteau reconstitué.
