RAPPORT
SUR LES TRAVAUX DE KARNAK
ET DE LA HAUTE-ÉGYPTE

(1941-1942).

Les travaux de réparations et de restaurations de Karnak et de la Haute-Égypte, exécutés cette année, ont été plus importants que ceux de l'année précédente, malgré les difficultés imposées par la guerre et qui ne font qu'augmenter.

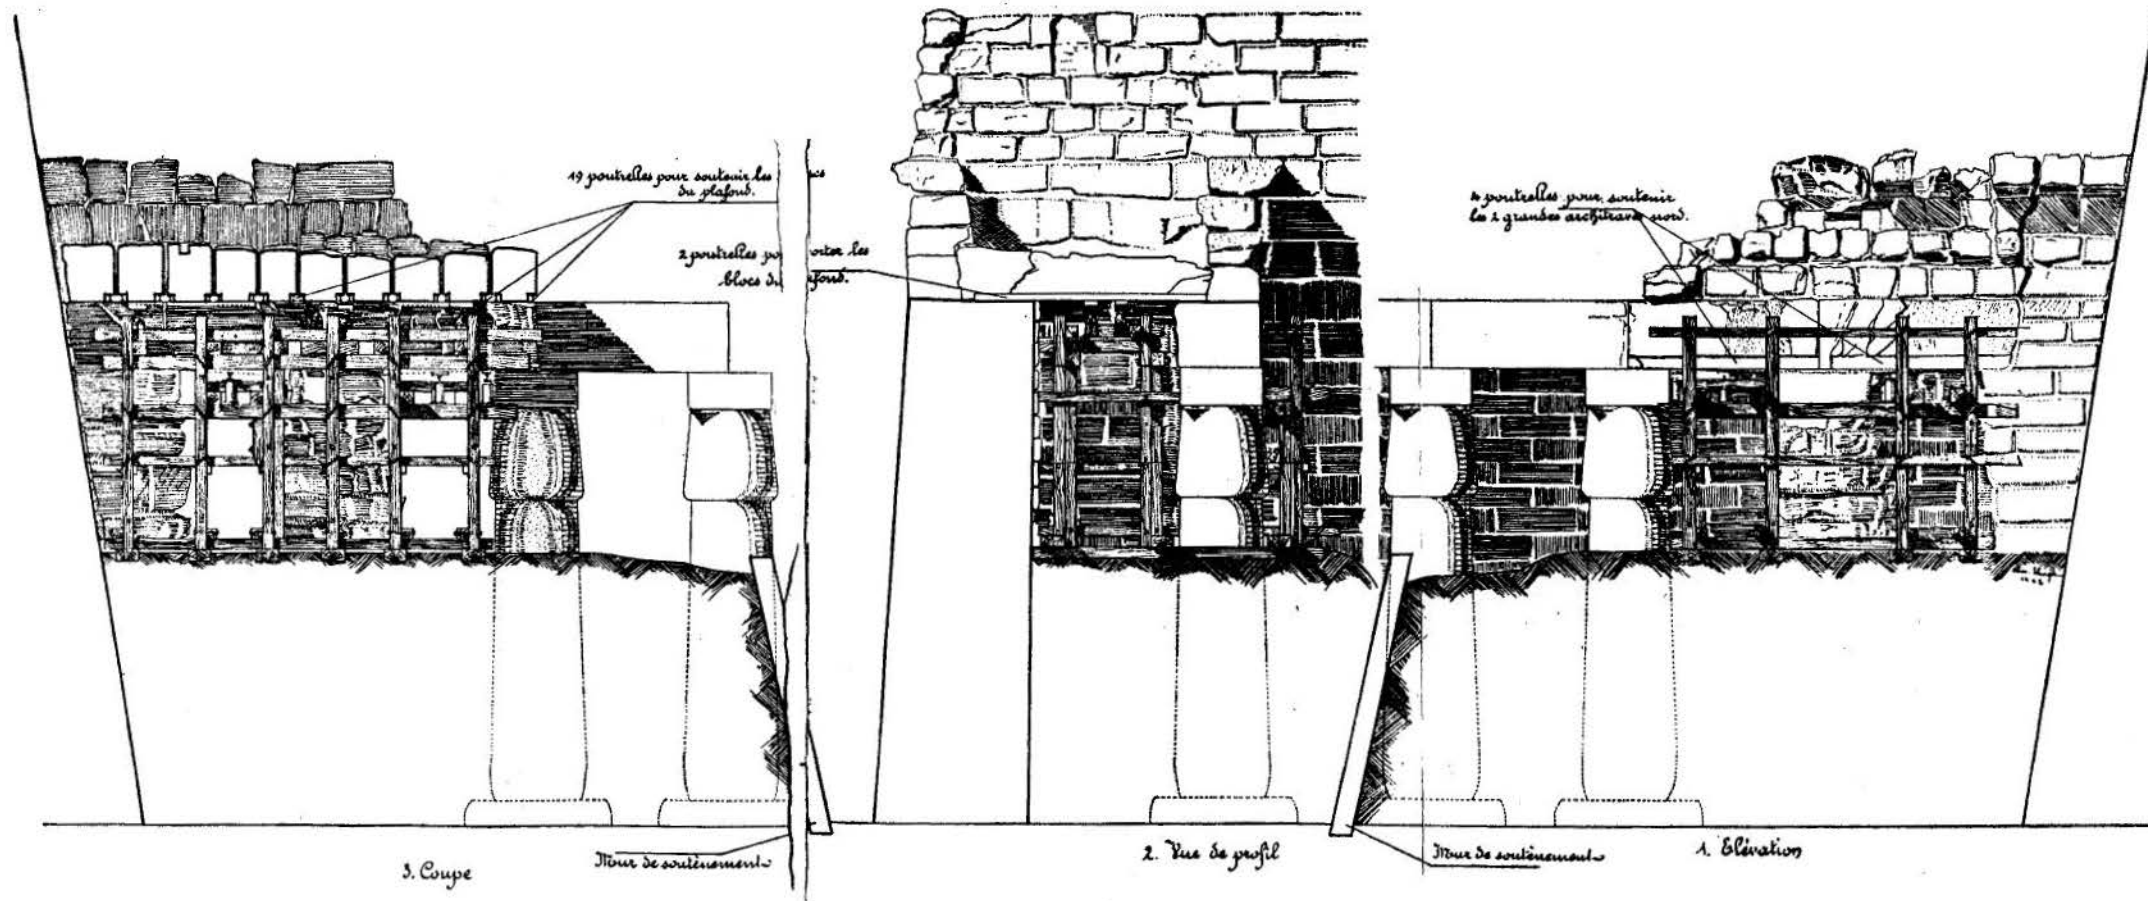
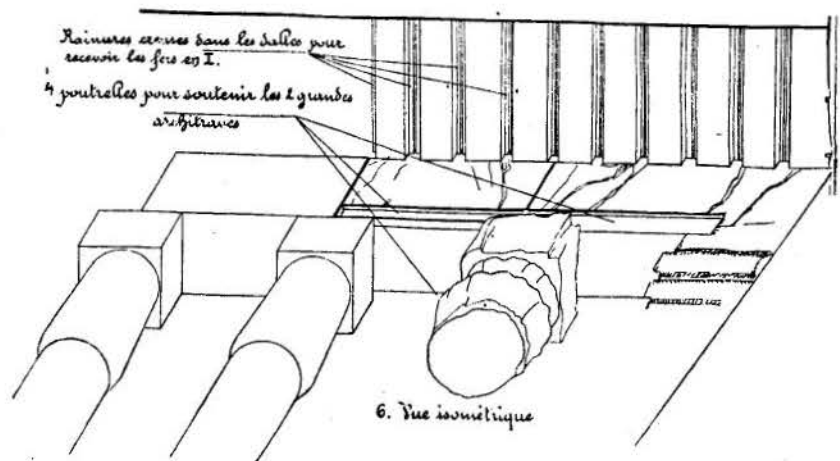
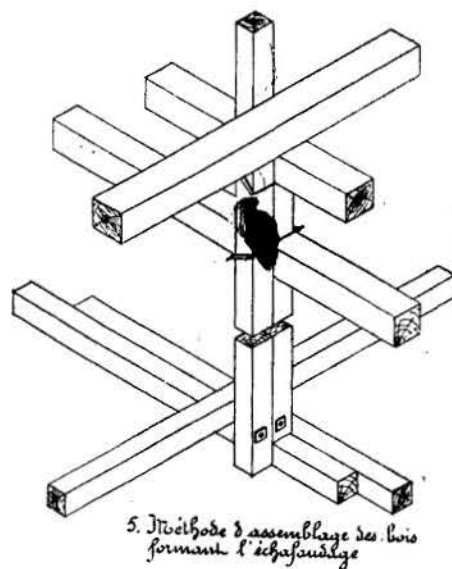
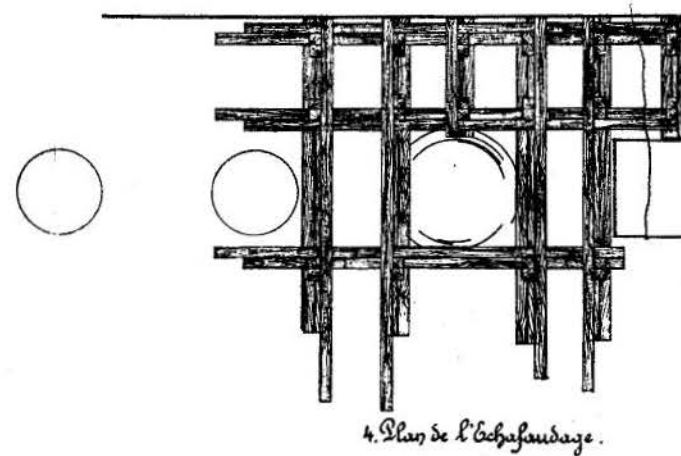
La colonnade sud se trouve entre le temple de Ramsès III et le premier pylône. Les plans 1, 2, 3 et 6 (planche XVI) montrent comment les 2 blocs, après leur rupture, avaient pris une certaine inclinaison, due à *l'effort tranchant*. Cette force avait atteint son point maximum, et l'effort de flexion en était arrivé à son point minimum. Les plans 2, 3 et 6 montrent aussi les 10 dalles du plafond ayant subi le même effort et pris une certaine inclinaison (écroulement). Elles n'étaient plus rattachées au plafond que sur simple effort de frottement, comme c'est presque toujours le cas pour les monuments historiques qui nécessitent des réparations.

État de la colonnade sud de la première cour avant sa reconstitution.

Pour pouvoir faire porter les deux architraves et les dalles de plafond sur deux poutrelles en fer logées dans le bas des architraves, il fallut se livrer à une manœuvre : transporter chaque bloc sur le pont en bois, à l'aide de grues et le poser provisoirement à sa place ancienne avant la rupture (voir plans 1, 2, 3, planche XVII). Les poutrelles devaient être logées dans des endroits qui ne comportaient ni décorations ni inscriptions. Une fois leurs loges préparées, nous avons coupé les poutrelles aux dimensions voulues et nous les avons engagées avec soin sous les deux linteaux, puis nous les avons recouvertes de toile métallique pour recevoir un crépi. (Voir planche XXa qui montre l'état des colonnes après cette réparation.)

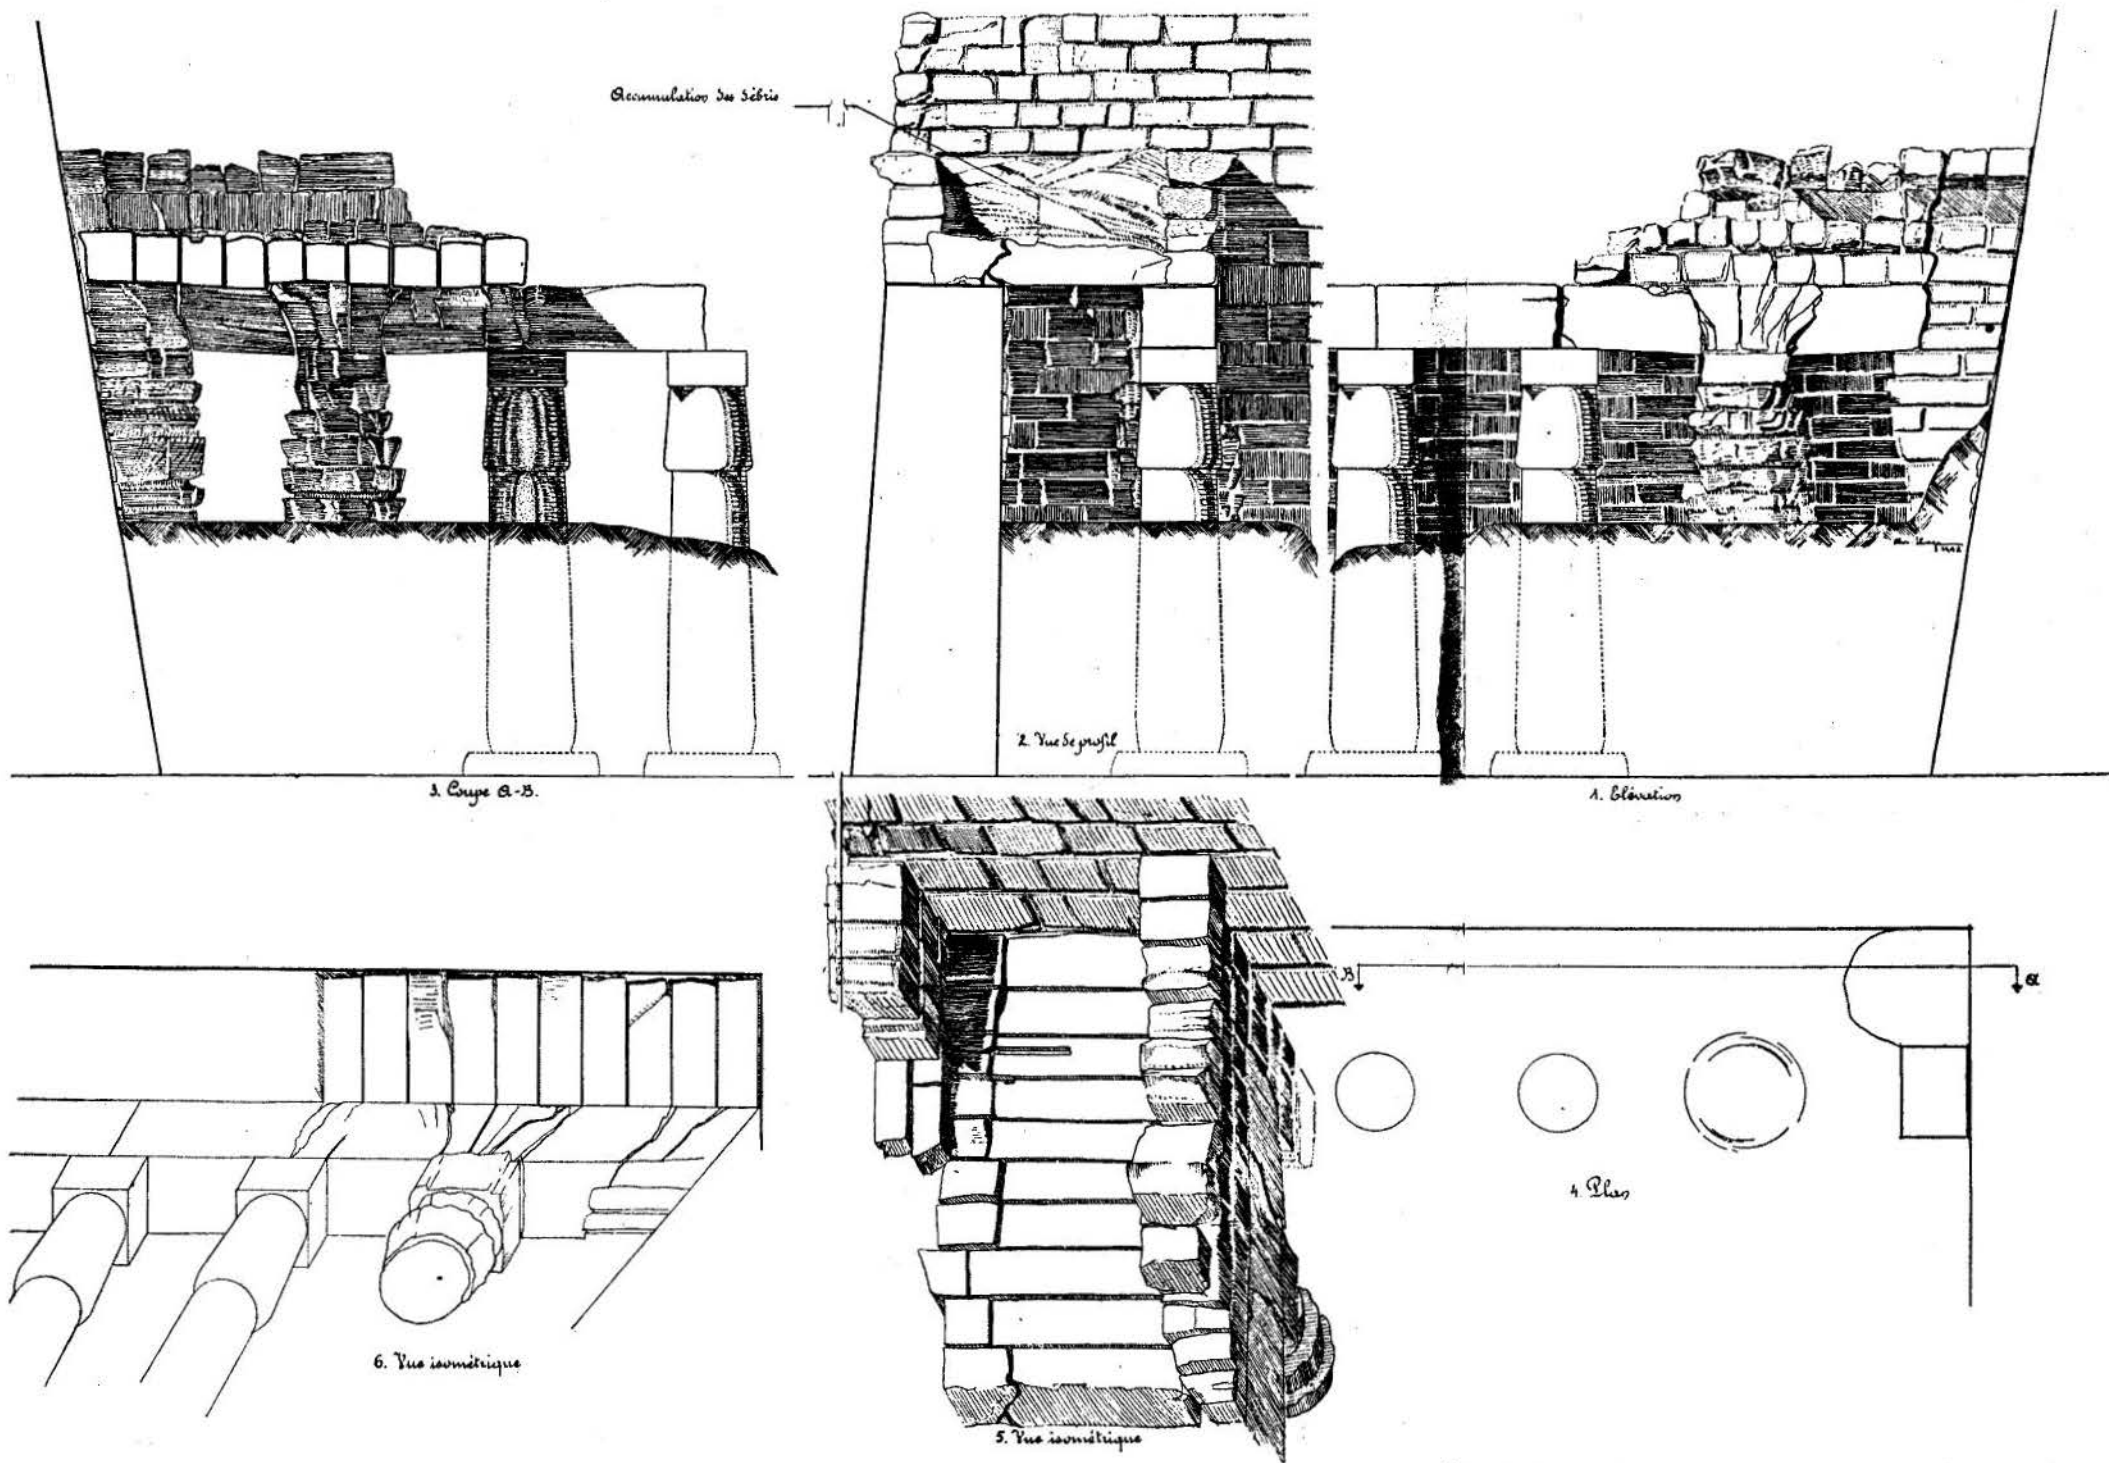
État de la colonnade sud après les travaux de réparation.

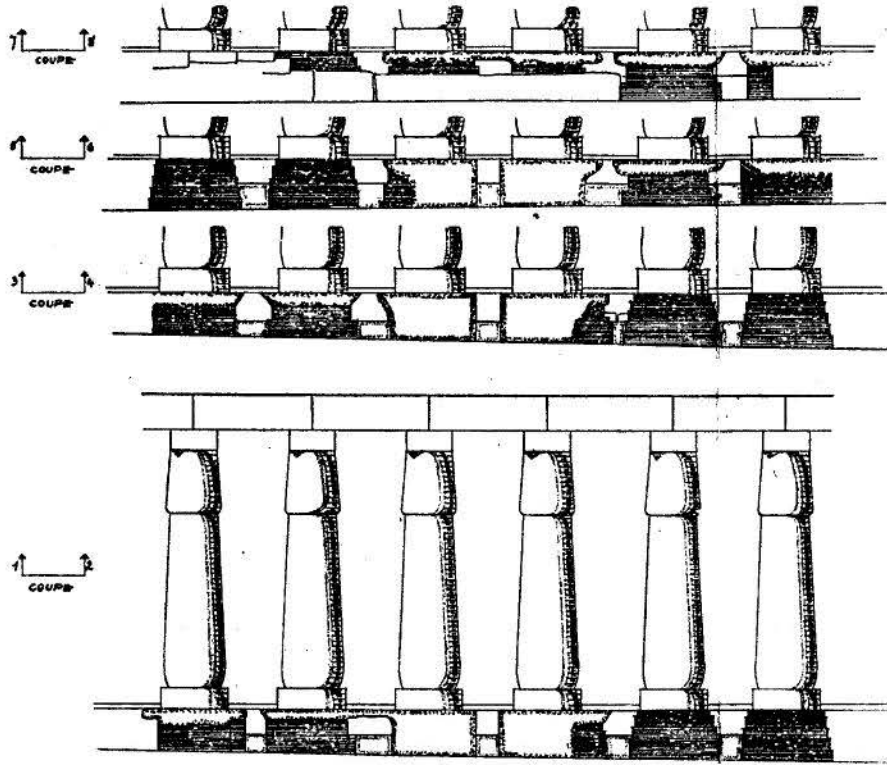
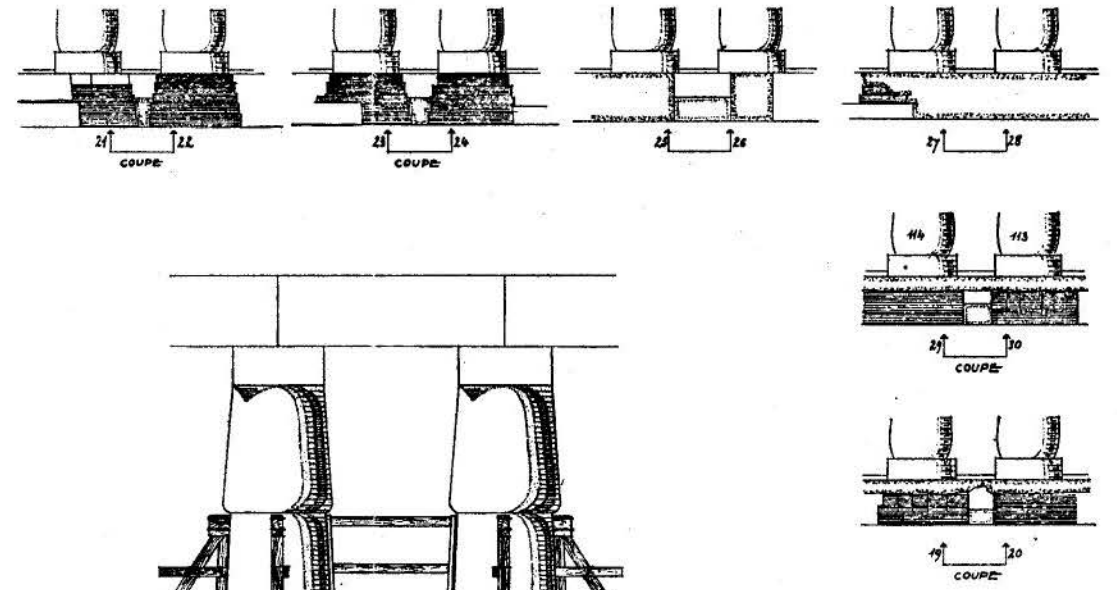
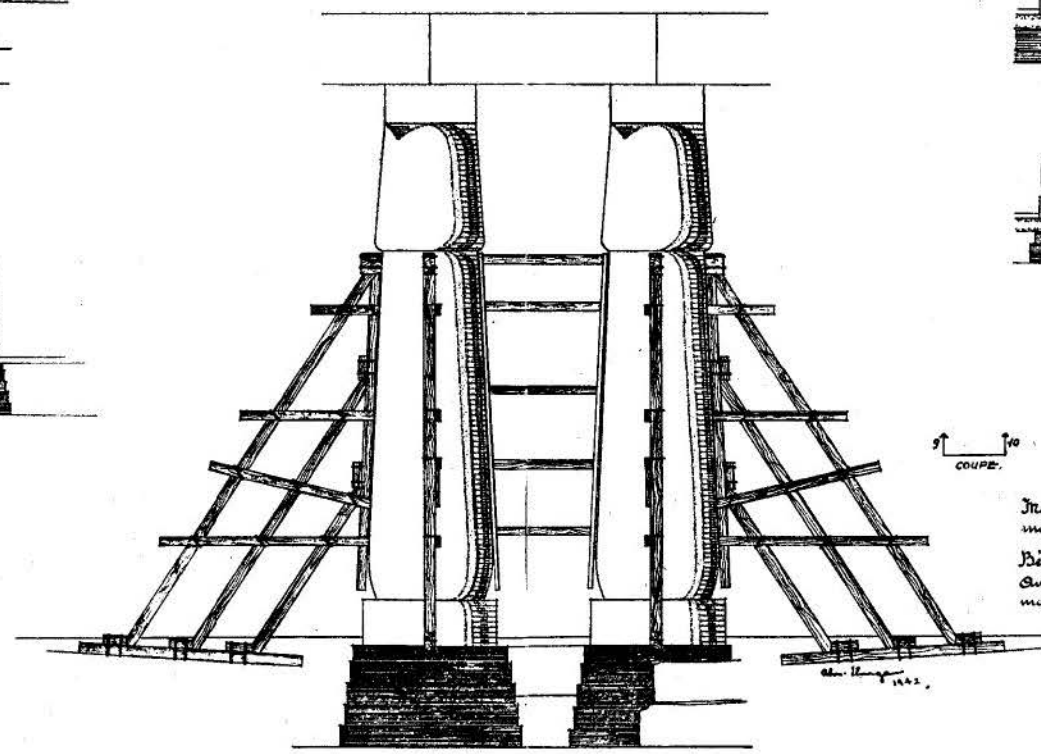
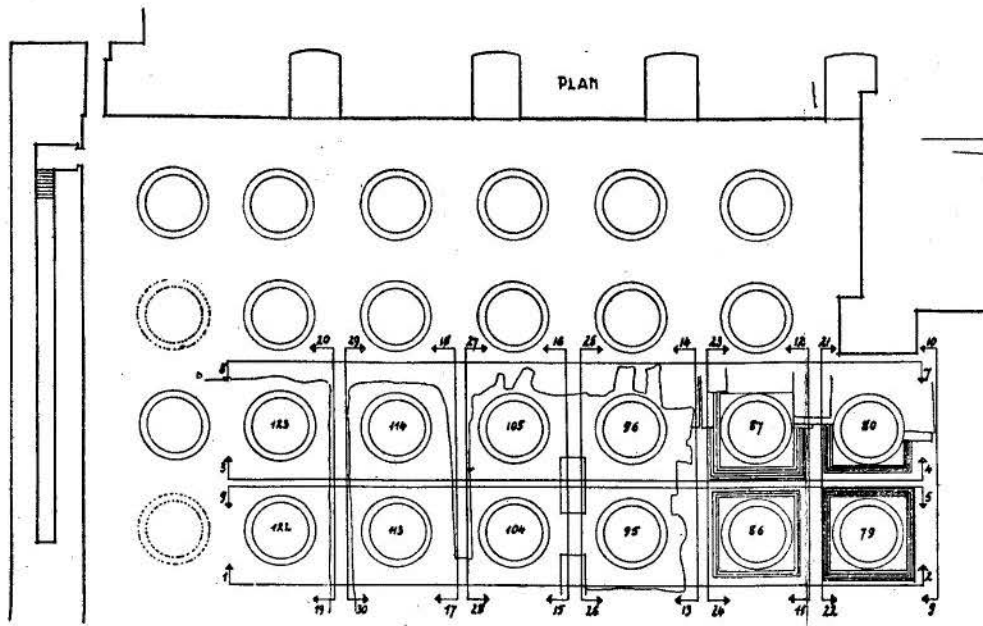
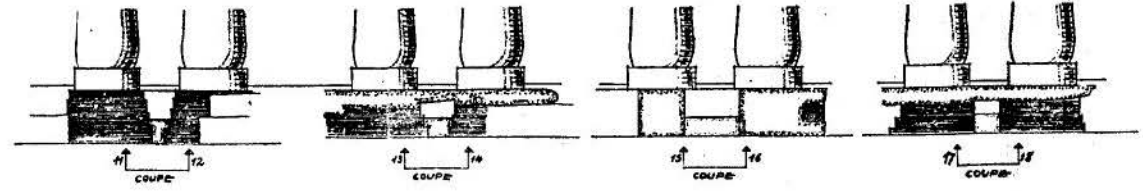
Travaux exécutés dans les fondations des colonnes de la salle hypostyle.

Ces travaux furent très délicats à exécuter, étant donné que les fondations ne pouvaient plus supporter le poids des colonnes. Nous avons trouvé la 3^e colonne reposant sur des fondations réduites en poudre. Nous avons dû prendre des précautions spéciales pour maintenir la dite colonne après le déblaiement. Nous avons constaté que les colonnes n^{os} 95 et 96 reposaient sur quatre poutrelles en fer de 30 cms., noyées dans une maçonnerie de pierres liées au mortier de ciment. Comme ces travaux avaient été exécutés, il y a quelques années, dans de bonnes conditions, mais que les dites fondations ne reposaient pas sur le sol vierge, nous nous sommes contentés de compléter par le bas ces fondations jusqu'au sol vierge par des assises de briques liées au mortier de ciment. Les plans et coupes de la planche XVIII montrent les fondations exécutées au cours de cette campagne hachurées d'une certaine façon et les anciennes fondations hachurées d'une autre.

des anciennes fondations. Puis nous avons commencé la démolition et la reconstruction sous les colonnes par tranches successives (Voir planche XXIII *b*, XXIV *a* et *b*). Une tranche achevée, on la laissait sécher. Pendant ce temps on entreprenait une autre colonne éloignée de la première. On revenait ensuite à celle-ci et ainsi de suite jusqu'à reconstruction et consolidation de toutes les colonnes. Le mortier employé pour les maçonneries en briques était un mortier de ciment d'un rapport de 3 : 1.

Les travaux de fondations une fois terminés (voir pl. XVIII), nous avons établi un radier de béton entre ces fondations. Pendant ces opérations nous avons remarqué que le niveau du sol vierge s'abaissait vers le nord. La planche XXIV *a* et *b* montre un côté des nouvelles fondations, avant et après le radier en béton. La planche XXV montre les blocs de pierres trouvés en déblayant les fondations, sauf le fragment portant le cartouche-prénom de Toutânkhamon, dont la provenance n'est pas connue.

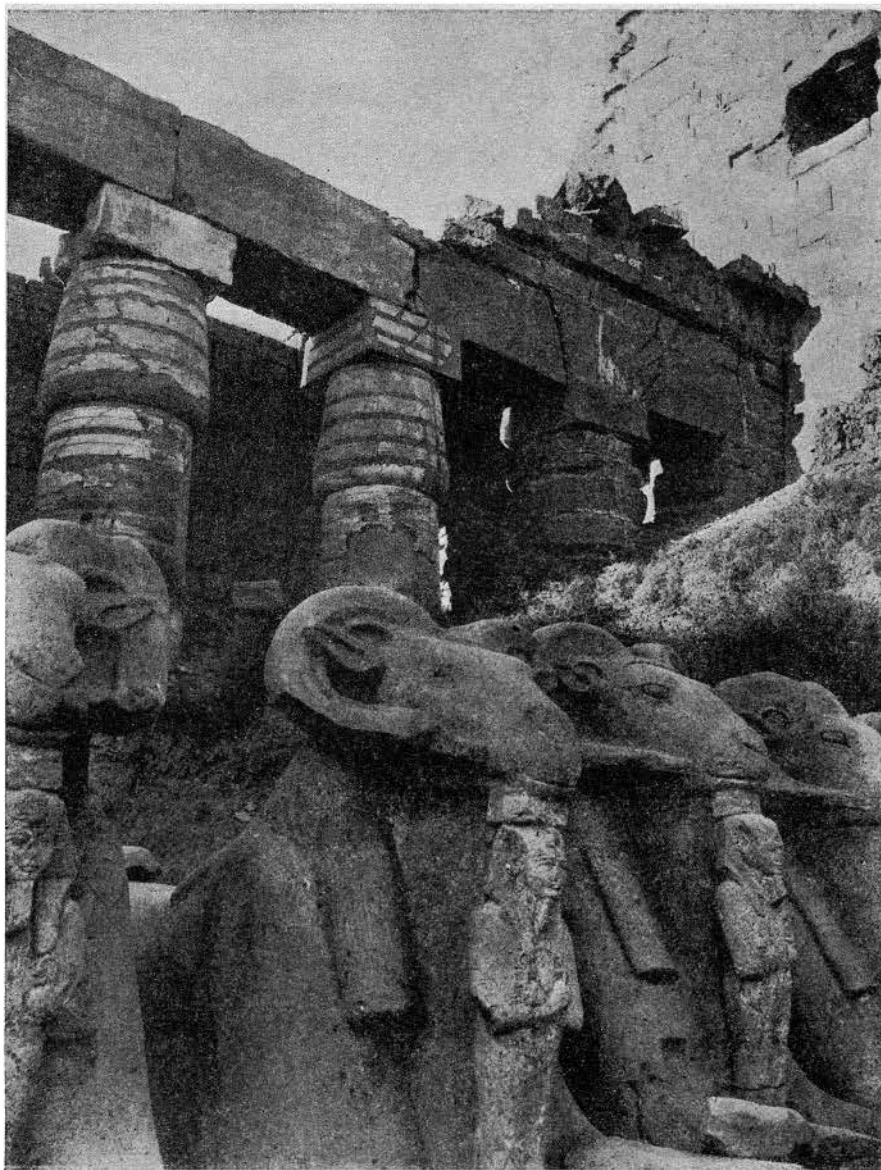
Ces plans ainsi que les planches XIX et XXa montrent que la partie entre le 1^{er} pylône et le mur sud, dans laquelle se trouve une partie de ces colonnes, était envahie par les terres, ainsi que par une ancienne maçonnerie en briques, reste de l'échafaudage qui avait servi à la construction du 1^{er} pylône. Nous avons respecté une partie de cette vieille maçonnerie. Les travaux pour lesquels elle a servi ne furent jamais terminés. Elle fut abandonnée telle quelle, recouvrant les statues de béliers qui avaient été réunies là par les Bubastides lorsque, en créant la première cour, ils durent débarrasser sa partie centrale de l'allée de béliers qui l'occupait et qui se terminait primitivement au second pylône.

Portique sud de la Grande Cour.

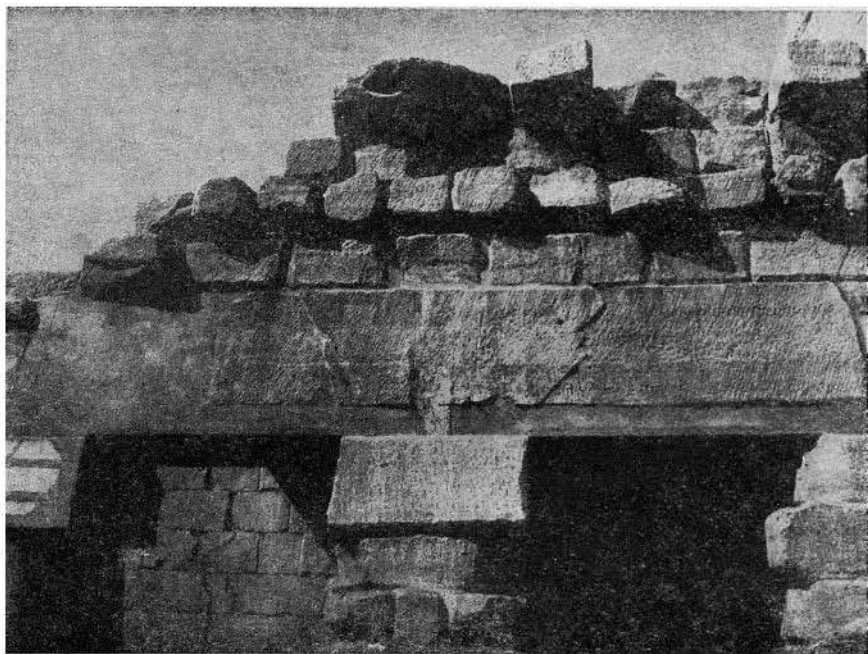
a. — Portique sud de la Grande Cour (après consolidations).

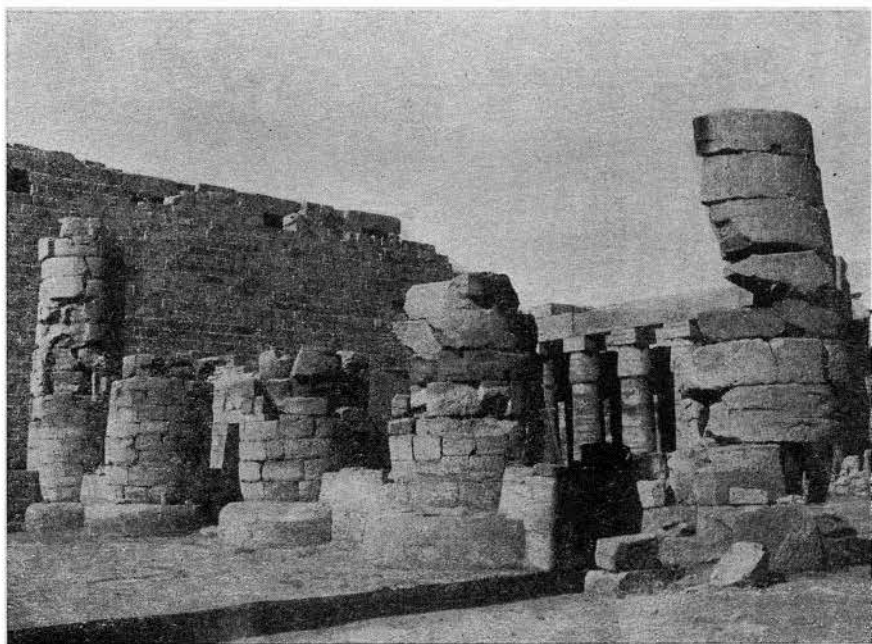
La planche XXb montre l'état ruineux des cinq colonnes du kiosque de Taharqa. La première surtout avait pris une certaine inclinaison, ainsi que la troisième, ce qui appelait de grosses réparations.

b. — Colonnes de Taharqa, avant consolidation (rangée nord).

Il fallait procéder d'abord au démontage des lits de maçonnerie et, après avoir fait les consolidations nécessaires, les remonter.

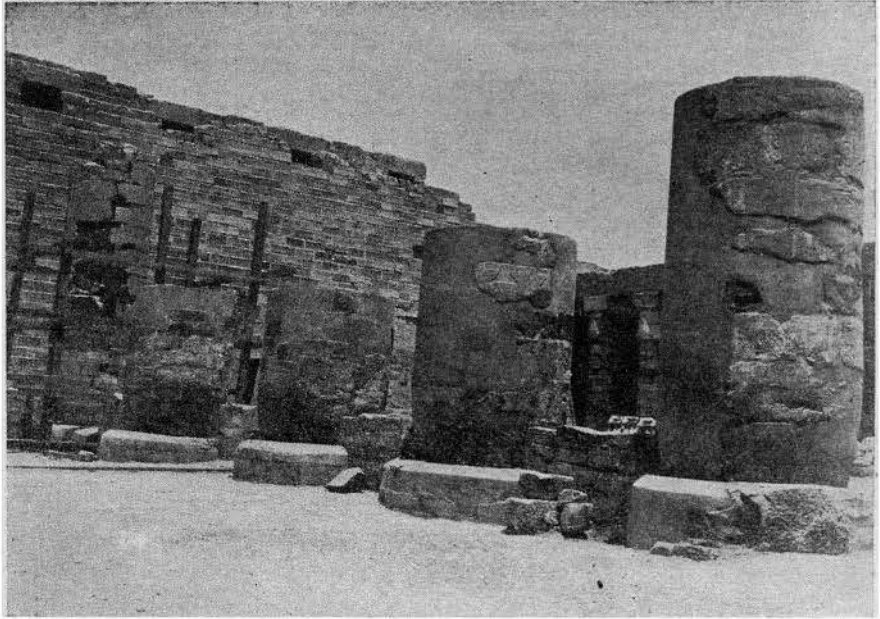
a. — Colonnes de Taharqa, après consolidation (rangée nord).

Nous avons démonté une partie des colonnes en prenant soin d'en numéroter les éléments pour la remise en place. Ensuite nous avons pris des points de repère sur le pont en bois dans le même but. (Voir planche XXII *a* qui montre l'état des colonnes après la reconstruction, et la comparer à la planche XX *b*).

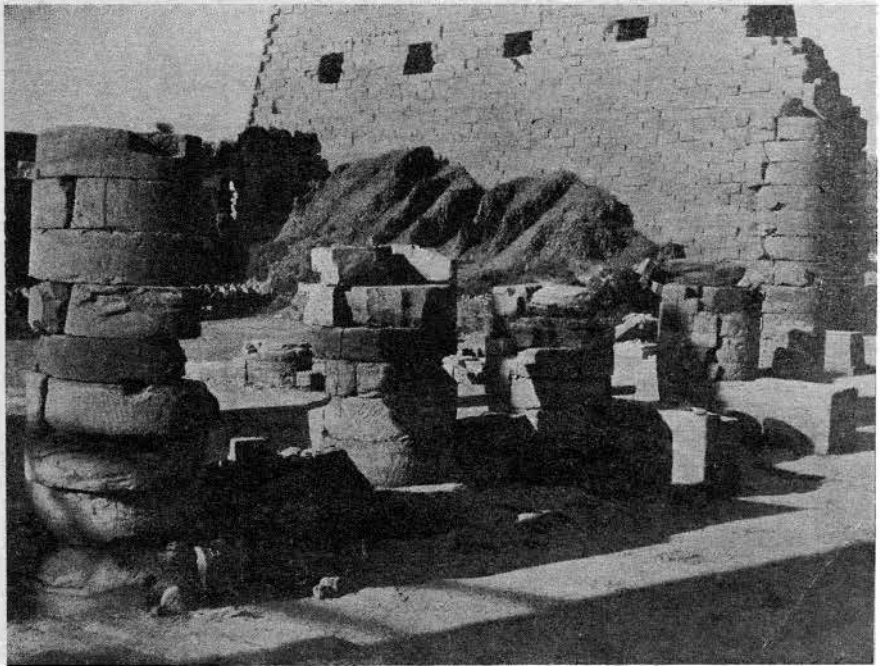
b. — Colonnes de Taharqa, avant consolidation (rangée sud).

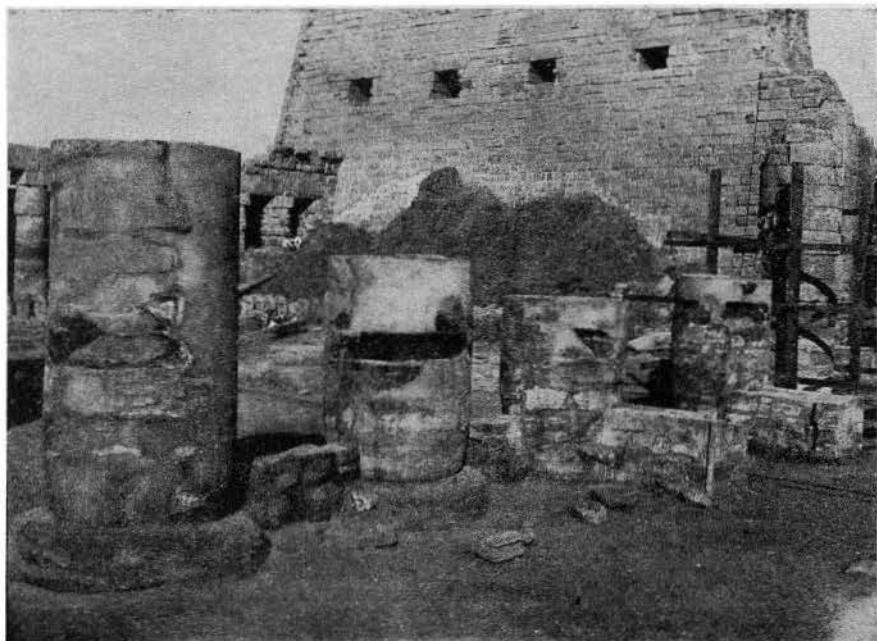
a. — Coliennes de Taharqa, après consolidation (rangée sud).

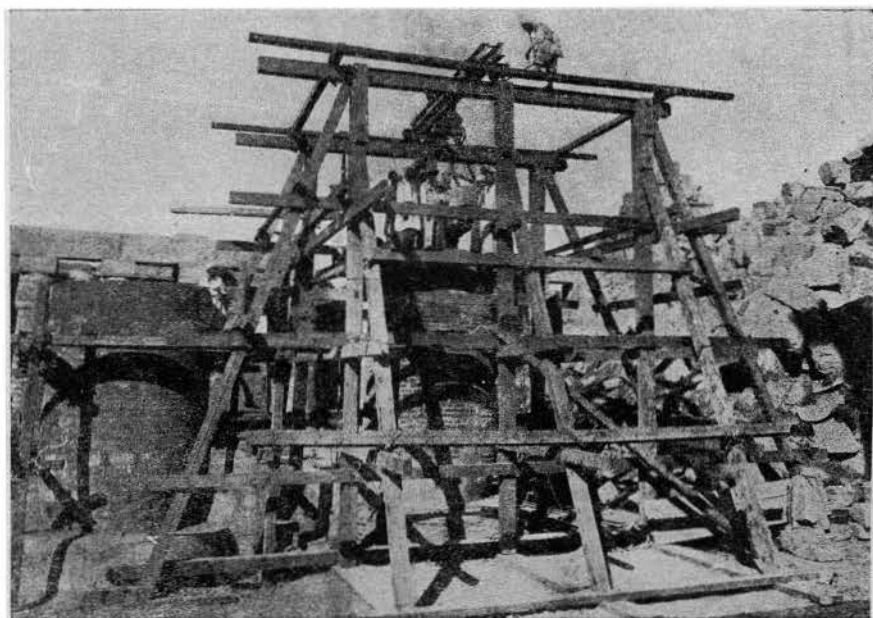
b. — Coliennes de Taharqa (échafaudage).

Le plan (fig. 74) montre la construction de ce pont en bois. Il est monté de la manière suivante : six poteaux en bois ont été disposés en deux rangées parallèles; au sommet on a fixé transversalement deux poutrelles en fer pour faire circuler un wagonnet d'est en ouest. Sur ce wagonnet on a posé deux autres poutrelles perpendiculaires aux premières, entre lesquelles circule un palan qui se déplace du nord au sud. (Voir la planche XXIIb qui montre ce pont en bois pendant l'exécution des travaux.)

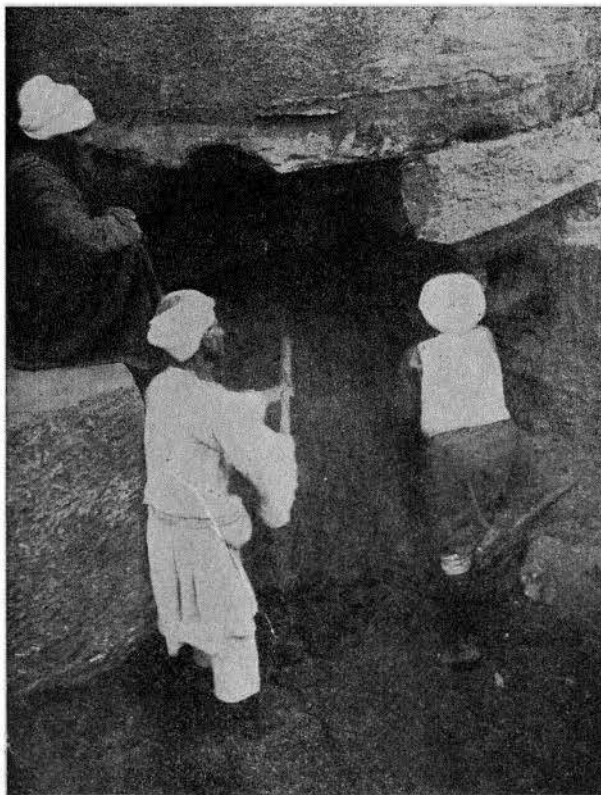
a. — Salle Hypostyle (fondation).

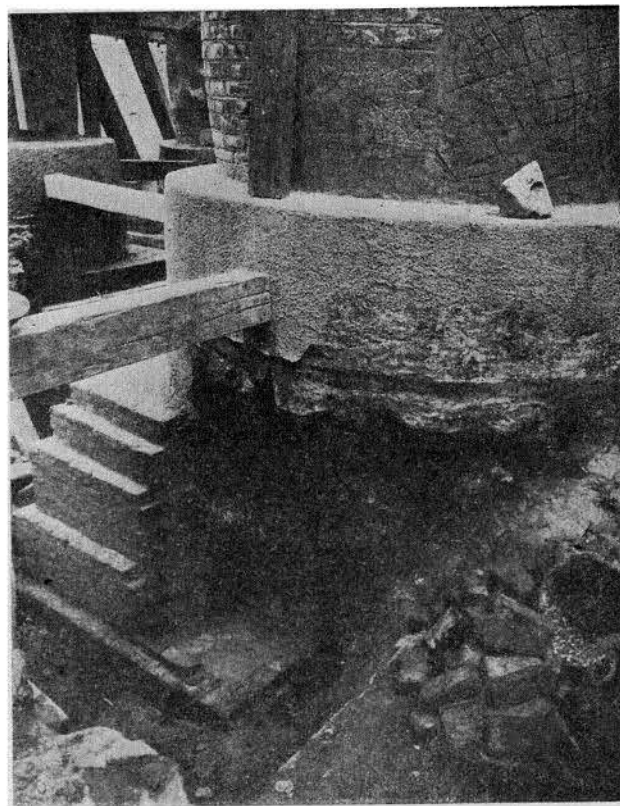
b. — Salle Hypostyle (fondation).

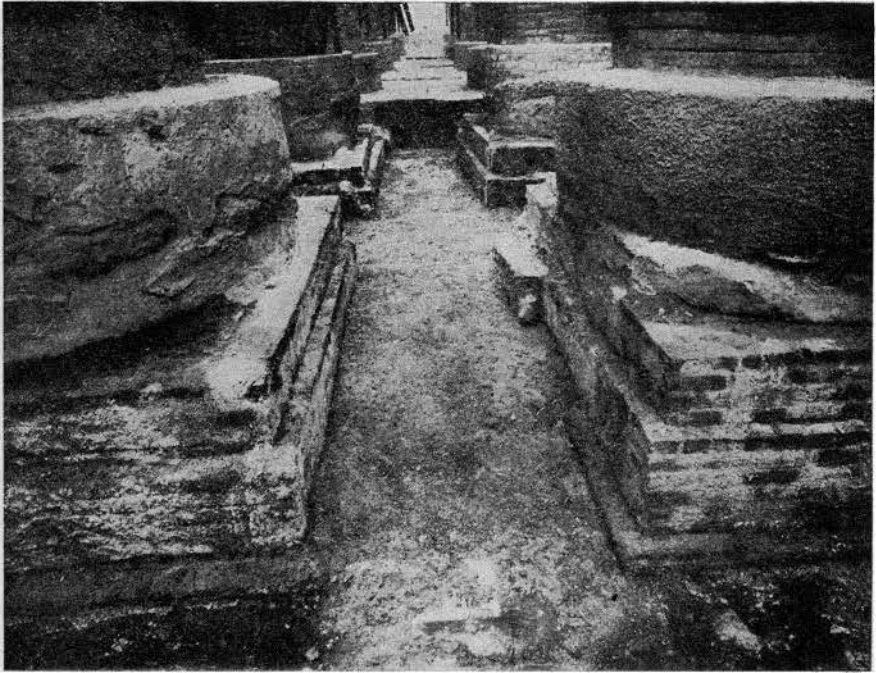
a. — Salle Hypostyle (fondation).

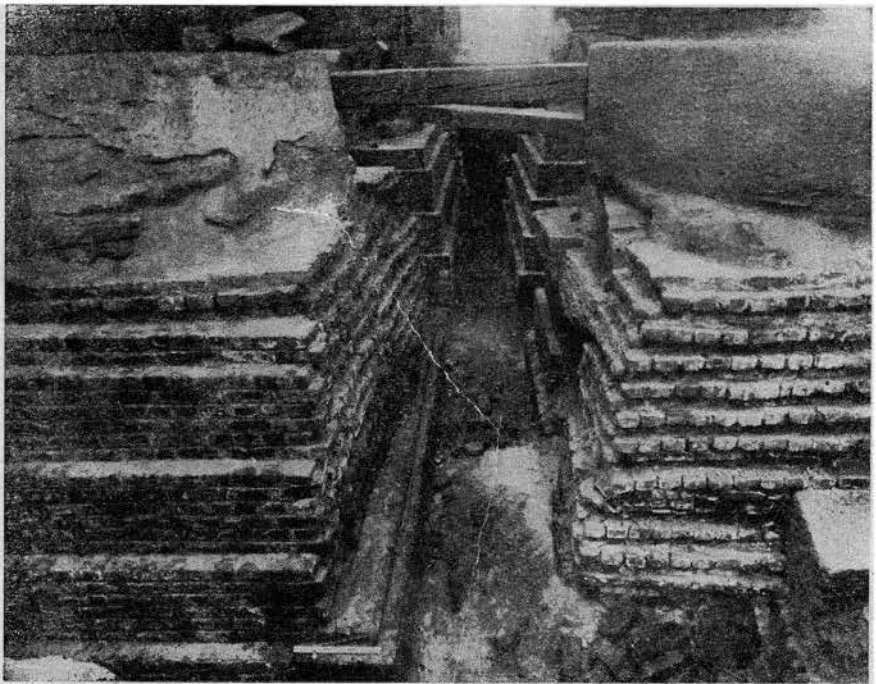
b. — Salle Hypostyle (fondation).
