Extrait des *Cahiers de Karnak* 10, 1995.

CONSERVATION D'UNE SEMELLE DE MÂT À ORIFLAMMES DU IX^e PYLÔNE

Daniel LE FUR, Pascal MARITAUX

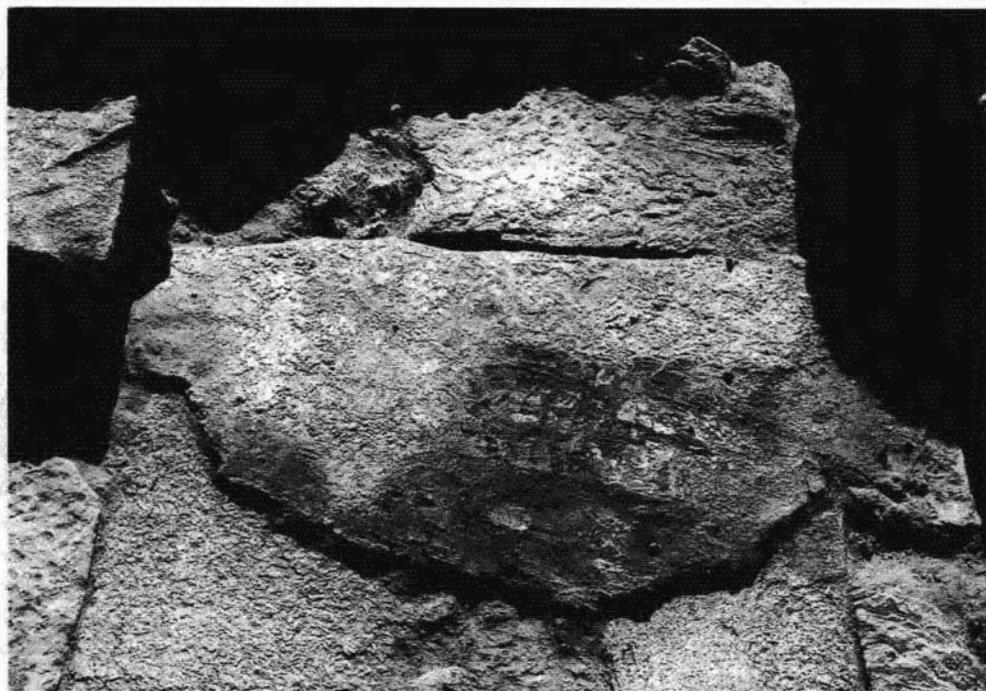
Fig. 1. — La semelle en place lors de sa découverte en 1978.

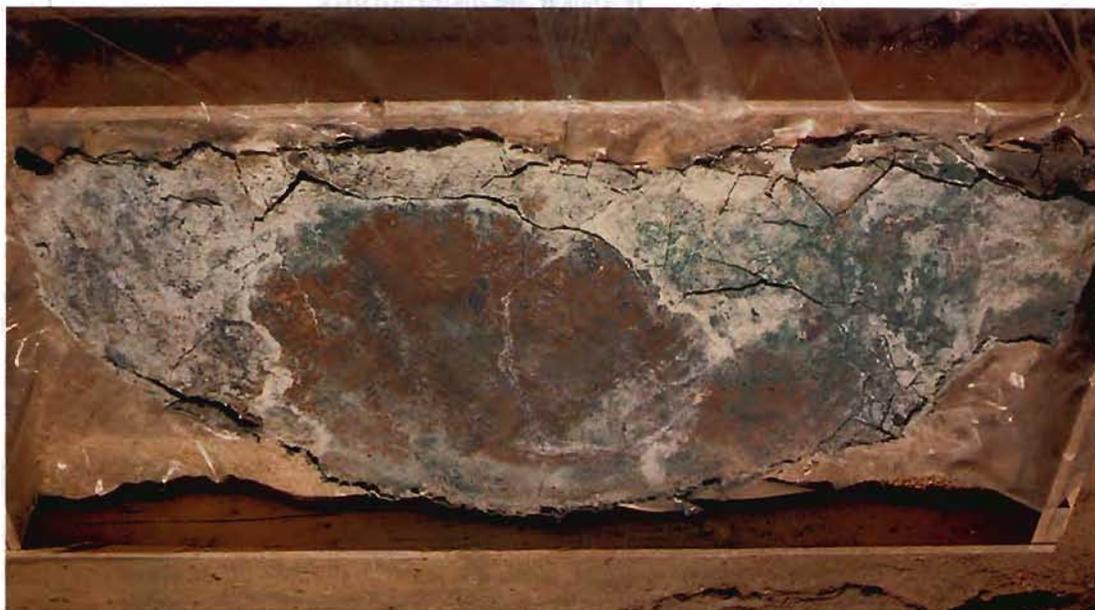
La face ciselée de la semelle présentait des matériaux de corrosion d'aspect et de nature très divers (fig. 4).

Fig. 4. — Aspect en 1987 des divers matériaux de corrosion sur la face gravée de la semelle.

- 1 — Une matière d'aspect pulvérulent formant des marbrures blanc-vert clair.
- 2 — Une matière verte, dure et compacte, qui couvre uniformément la surface de la semelle, sauf dans les zones du cartouche où apparaît, en couche sous-jacente, un matériau de couleur brune et d'aspect poreux. Le même produit de corrosion est alors présent, en moins grande quantité, sous forme granulaire.
- 3 — Des plaques noires, lisses, dures et compactes comportant quelques zones de boursoflures, plus rarement de desquamation, faisant apparaître un matériau de corrosion d'aspect identique à celui décrit précédemment.
- 4 — Une matière rouge brigue, lisse, dure et compacte.
- 5 — Un matériau, déjà signalé, brun granuleux et poreux, visible à l'emplacement des cartouches et qui semblerait être le noyau métallique.

Le danger d'une perte de cohésion de la structure feuilletée du métal nous a fait choisir un procédé de dégagement mécanique, par microabrasion. Celui-ci garantit un contrôle permanent de la qualité du nettoyage et permet un travail local, modulable en intensité, pouvant être arrêté à tout instant et sans risque de réaction secondaire. Les produits de la corrosion active, essentiellement concentrés en surface, ont été ainsi éliminés. Les produits de corrosion internes au métal n'ayant pu être traités par ce procédé auraient pu l'être par les moyens signalés ci-dessus, mais non sans risques. Ne gênant pas l'aspect extérieur de la semelle, le traitement n'a pas été poussé au-delà de cette limite.

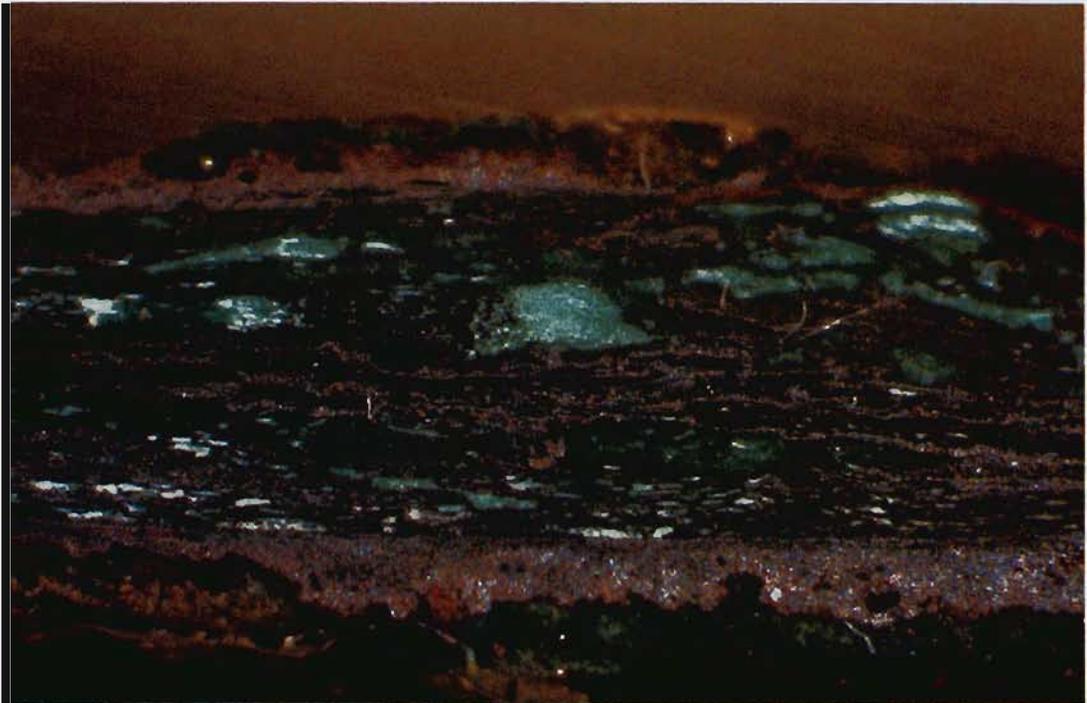
Fig. 7. — Coupe transversale. La contamination interne par le chlorure est visible sous la forme de grains clairs (verts).

à celle que nous avons signalée en numéro un de l'examen de surface (fig. 7). Cette contamination interne du métal est inégale selon les fragments.

La présence de chlore dans le noyau métallique constitue un risque de corrosion active en présence d'oxygène et d'humidité. La déchloruration par électrolyse ayant été écartée, la seule solution consistait à isoler le métal du milieu ambiant. L'affaiblissement de la cohésion du métal favorisait aussi localement des desquamations. En conséquence, le traitement d'imperméabilisation devait être accompagné d'une consolidation. Les deux interventions ont pu être réalisées simultanément avec un produit répondant aux exigences de chacune d'elles. Le choix de ce produit a été déterminé par les critères de sélection suivants :

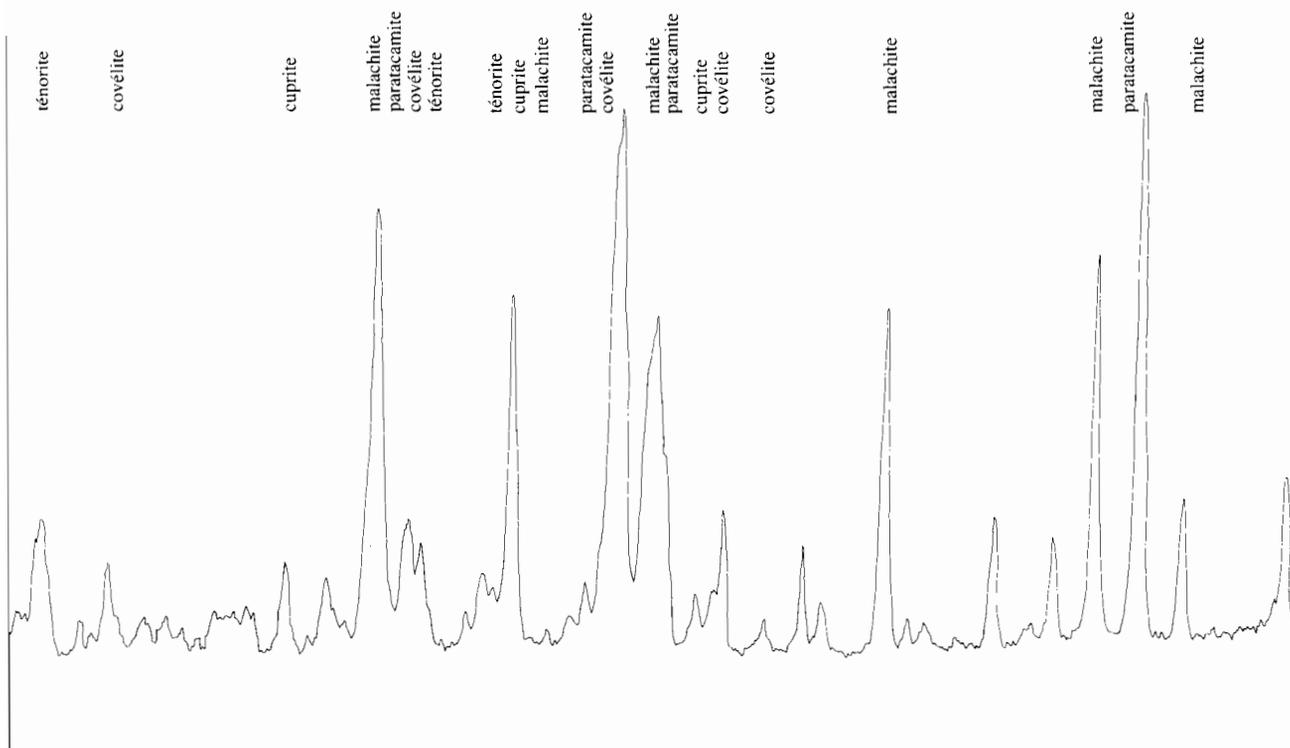
Fig. 8. — Diagramme de diffraction des rayons X (méthode des poudres).

Analyses par diffraction des rayons X et en spectrométrie X dispersive en énergie⁴ : elles corroborent la nature des différentes couches de corrosion (fig. 8).

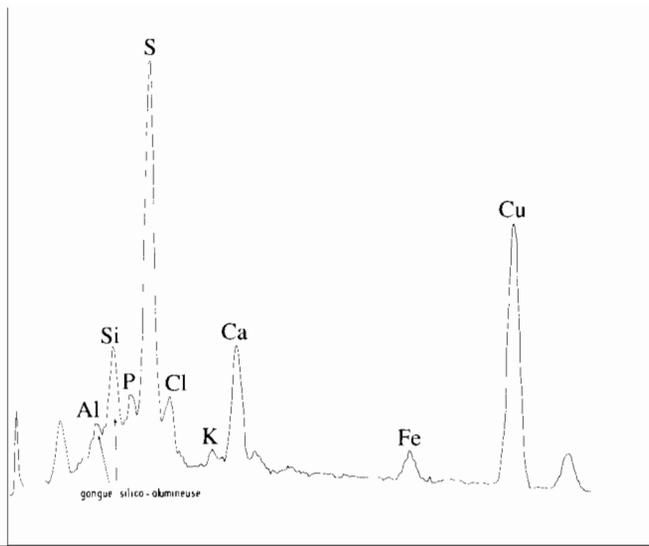
1 — La couche de surface blanc-vert clair est essentiellement composée de sulfure de cuivre, CuS (covérite). L'analyse en spectrométrie a en plus révélé des traces de gangue silico-alumineuse, de carbonate hydraté de cuivre, de fer, de phosphore et de chlorure de cuivre (fig. 9 a).

a. Couche blanche et verte.

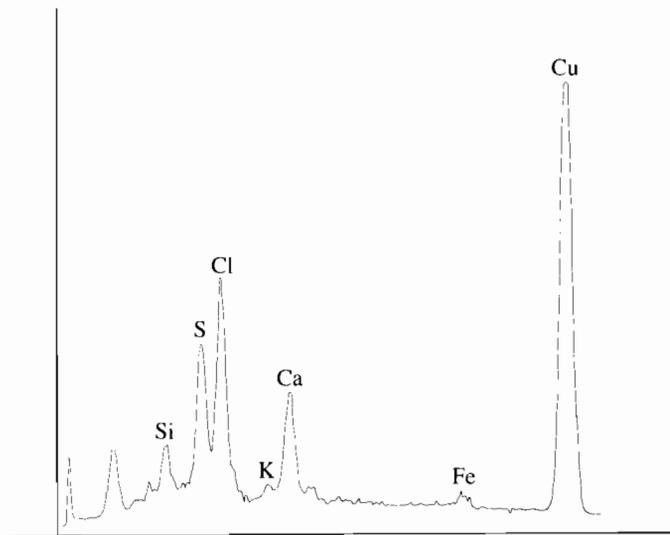
2 — La couche verte concentre le chlorure de cuivre, Cu₂(OH)₃Cl (paratacamite) (fig. 9 b).

b. Couche interne, sous-couche verte.

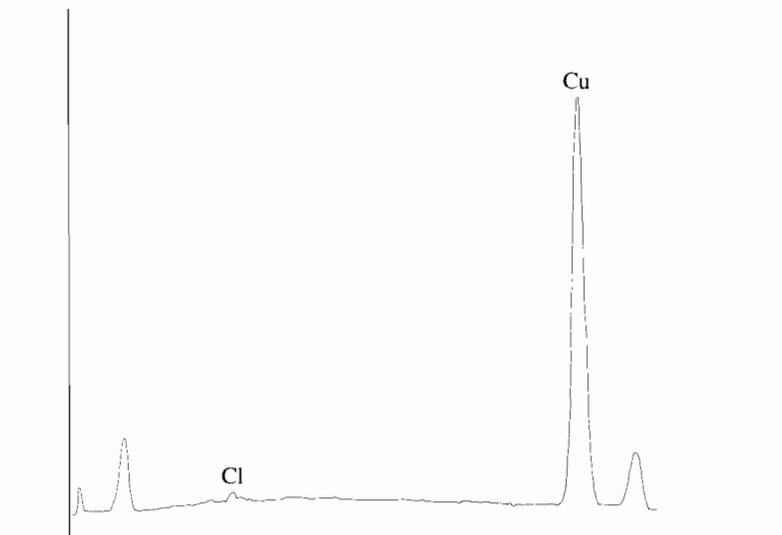
4 — La couche rouge brique est composée d'oxyde cuivreux, Cu₂O (cuprite) (fig. 9 c).

c. Couche interne rouge.

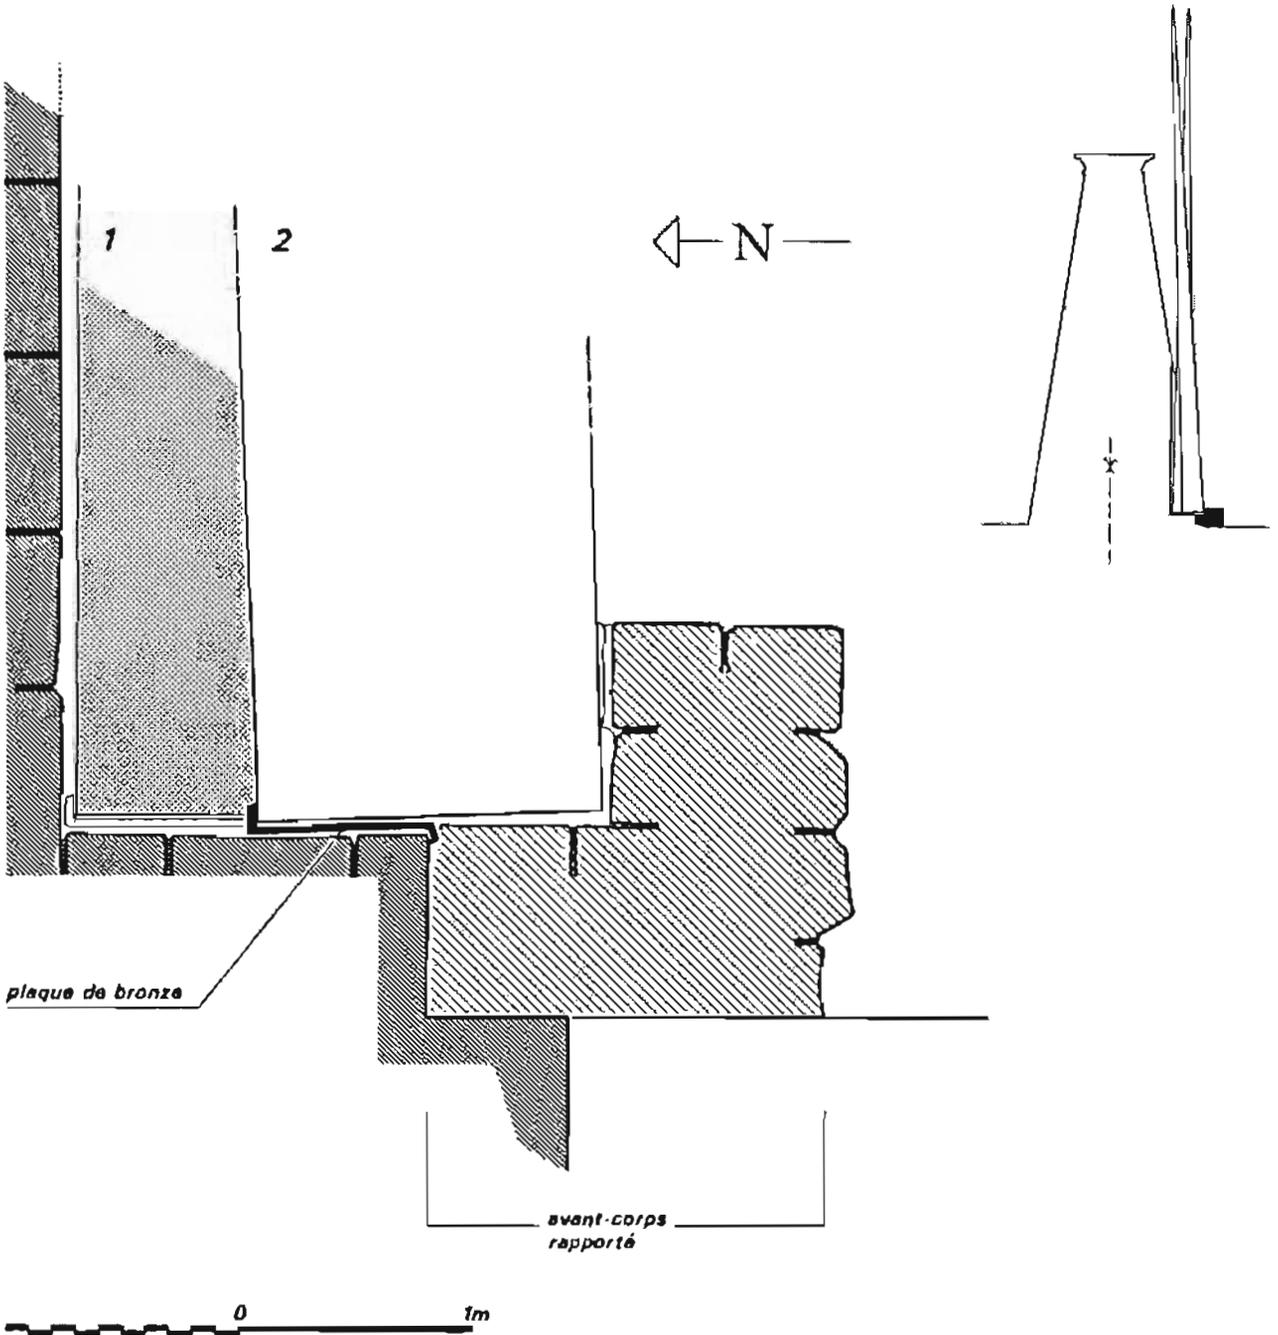
La « plaque incomplète n'a pas été retrouvée exactement à son emplacement d'origine⁶ ». « Elle est coupée (...) selon l'alignement de la façade du pylône. L'avant-corps formé par les blocs de restauration est séparé de cette façade par un joint dans lequel le bord cassé de la plaque est rabattu, indiquant par là que son glissement vers le sud est antérieur à la réfection du pylône. On est donc amené à considérer que le mât lui-même, dès l'antiquité, a glissé sur sa base vers le sud ; il s'y est alors trouvé en porte-à-faux et la partie visible de la plaque de bronze⁷ a dû ensuite disparaître, sans doute déclouée, pliée vers le bas et découpée, ce qui explique le bord rabattu⁸ de la partie subsistante. Et ce mouvement s'est produit avant la campagne de restauration du monument où l'on a construit un massif de blocs de grès contre la façade pour soutenir la partie saillante du mât et l'englober à l'est, au sud et à l'ouest⁹ » (fig. 10).

Fig. 10. — Le mât s'est déplacé de la position 1 à la position 2, la partie de la plaque devenue visible a été arrachée, puis un avant-corps est venu soutenir le mât. Relevé/dessin : M. Azim - G. Charpentier.

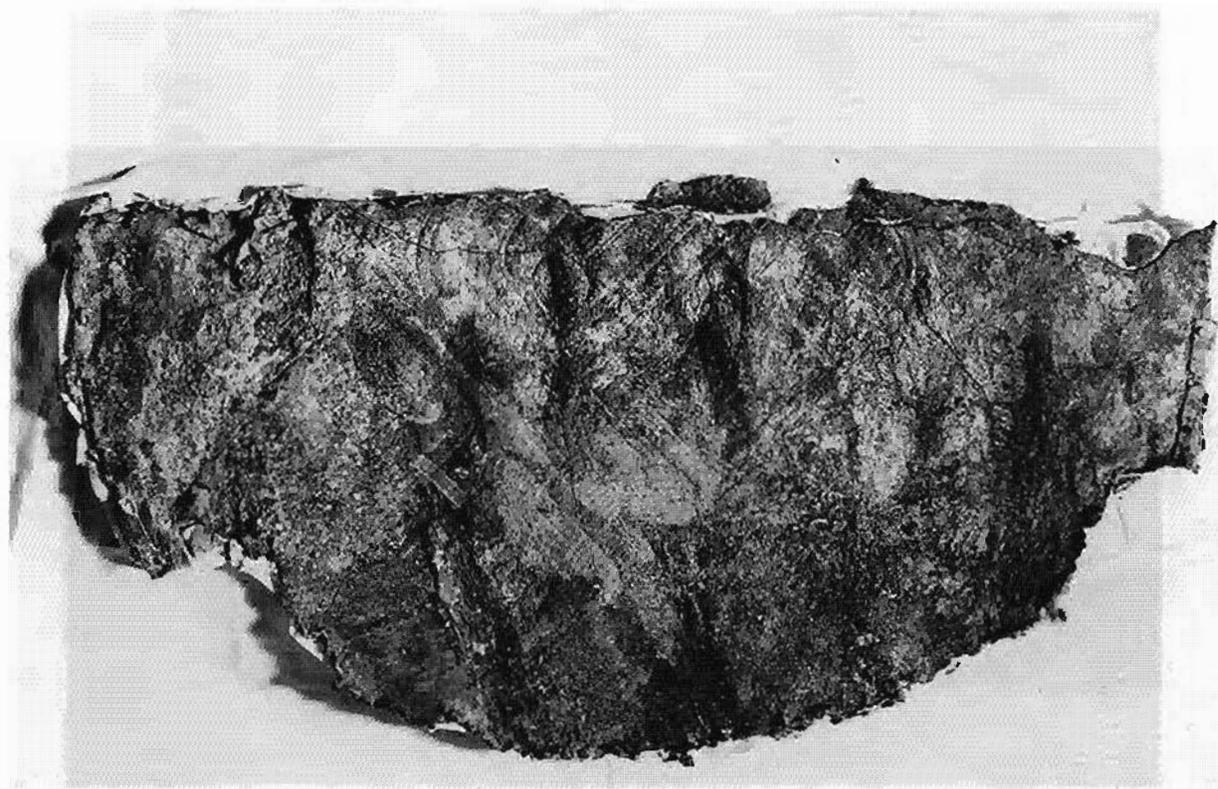
La partie pliée mise à part, les clichés faits au moment de la découverte (fig. 11) ne montrent pas autant de fractures qu'aujourd'hui. Celles-ci existaient sans doute à l'état de fissures, mais l'état de fragmentation actuel de la semelle (fig. 12) est dû à douze années de stockage sans traitement particulier.

Fig. 11. — État de la semelle en 1978 (*ché A. Bellod*).

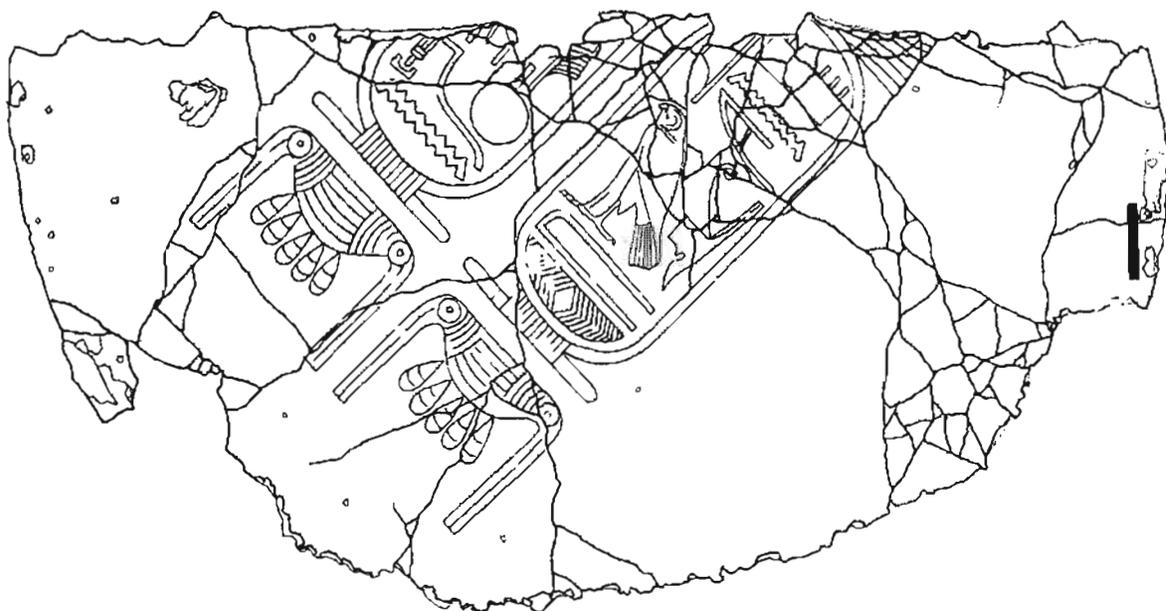
Fig. 12. — État de la semelle en 1990.

4 — Du fait de son hétérogénéité, le matelas s'est tassé de façon inégale, créant des vides sous la semelle. Ces porte-à-faux expliquent certainement la fragmentation actuelle. Le renfort étant cassant, certains fragments se sont séparés de l'ensemble et quelques-uns ont été perdus.

Les fragments se distinguent par leurs dimensions et leurs fractures. Sur environ 110 fragments, une dizaine font plus d'un dm² et une centaine moins d'un dm². L'état des fractures confirme une fragmentation plus ou moins récente. Certains ont des bords rongés ou amincis par la corrosion et ne s'ajustent pas exactement entre eux. Leurs fractures sont visiblement plus anciennes que celles d'autres fragments qui s'assemblent parfaitement. Globalement, la fragmentation de petite taille apparaît plus récente que celle de grande taille.

La grande surface de la semelle (0,80 m² pour une épaisseur moyenne de 3 à 4 mm) rendait irréalisable un collage de tous les fragments en un seul tenant. Les fragments ont donc été collés pour former une dizaine d'éléments qui seront ensuite réunis à joints vifs sur un support rigide.

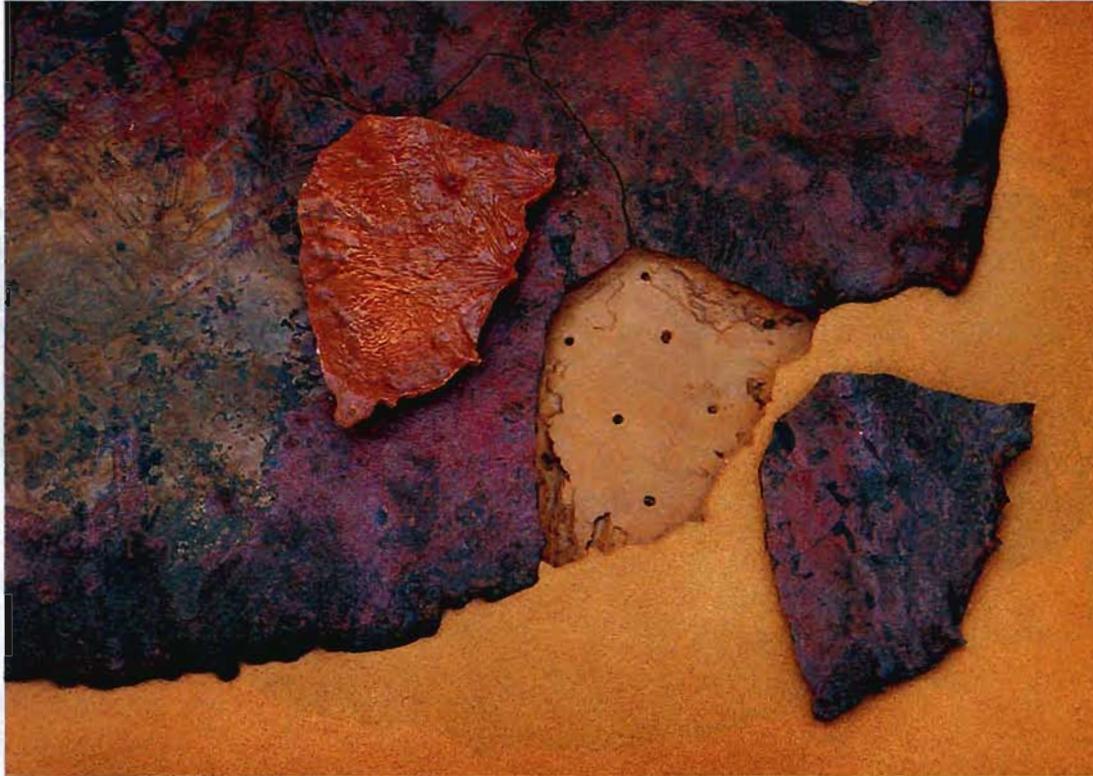
Fig. 13. — Le renfort de toile collé au revers de la semelle.

En 1979, l'étude épigraphique nécessitait le dégagement de la face ciselée ; le revers ne l'a pas été. L'ensemble a été renforcé par une toile fixée au revers au moyen d'acétate de polyvinyle (fig. 13), puis déposé dans une caisse, sur un matelas hétérogène et instable composé d'isorel, de copeaux de bois et de coton hydrophile. Les conséquences de cette situation sont les suivantes :

1 — La face dégagée n'a pas été protégée du milieu ambiant, et la corrosion a repris.
 2 — La toile et l'adhésif utilisé pour sa pose forment maintenant un renfort rigide et cassant.

3 — Lors de sa mise en œuvre, l'adhésif a imprégné la gangue de terre restée au revers. Celle-ci, devenue aussi dure que de la pierre, ne peut plus être dégagée mécaniquement. En général amollissable à l'eau, l'acétate de polyvinyle ne l'est plus après une dizaine d'années.

L'acétate de polyvinyle a été ramolli par immersion des fragments dans une solution eau-acétone (1 : 1). Ensuite, la toile a pu être pelée et la gangue de terre facilement éliminée par brossage dans le bain. L'eau étant susceptible d'activer le processus de corrosion, les fragments n'ont séjourné dans le bain que le temps nécessaire à leur dégagement, pour être immédiatement séchés en étuve.

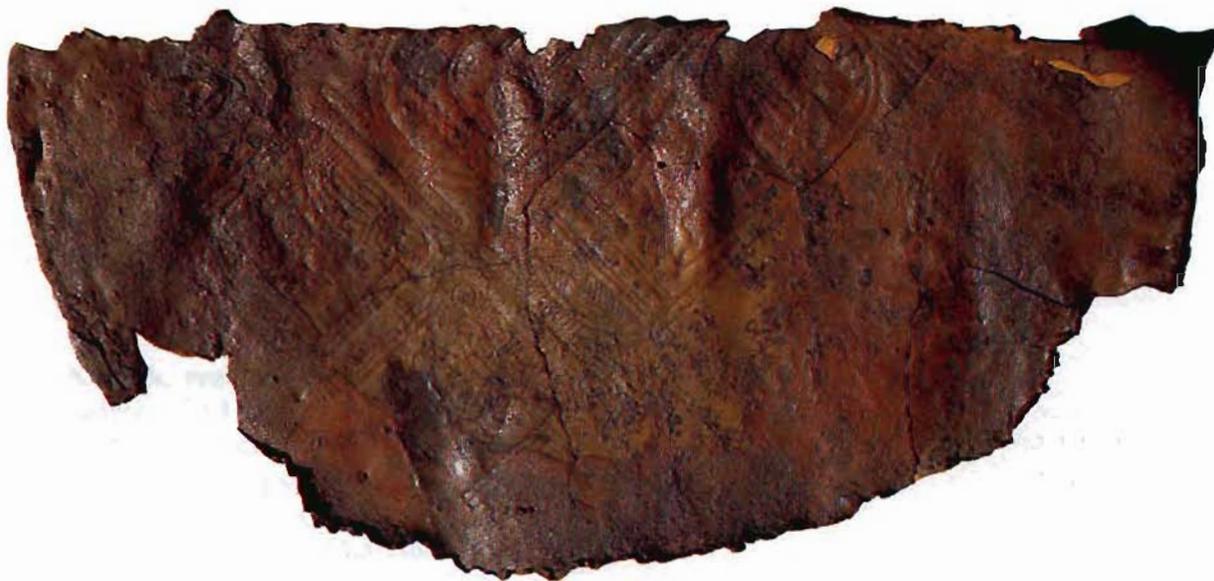
Fig. 14. — La plaque restaurée (décembre 1993).

Des empreintes faites en plâtre et au moyen de bandes plâtrées en couches alternées, ont été prises sur le revers de chaque groupe de fragments. Amovibles, elles leur assurent un soutien stable et permettent de les manipuler sans danger (fig. 13). Réunis à joints vifs, l'ensemble des éléments et de leurs supports a été déposé sur une seconde empreinte en plâtre qui lui sert de présentoir dans un caisson en bois.

En dépit du traitement d'imprégnation, la présence de chlore au sein du métal constitue toujours un risque de corrosion active en présence d'humidité. Pour préserver la semelle de toute reprise de la corrosion, une atmosphère sèche est nécessaire.
