RAPPORT

SUR LES TRAVAUX DE KARNAK

(1929-1930)

M. HENRI CHEVRIER

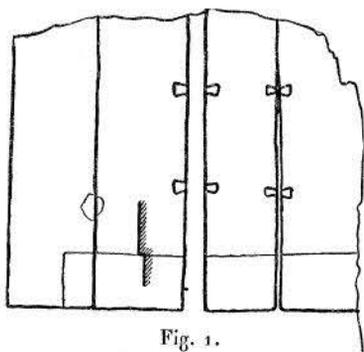
Fig. 1.

Je donne (fig. 1) un croquis de ce qui a pu être dégagé jusqu'ici de cette plate-forme.

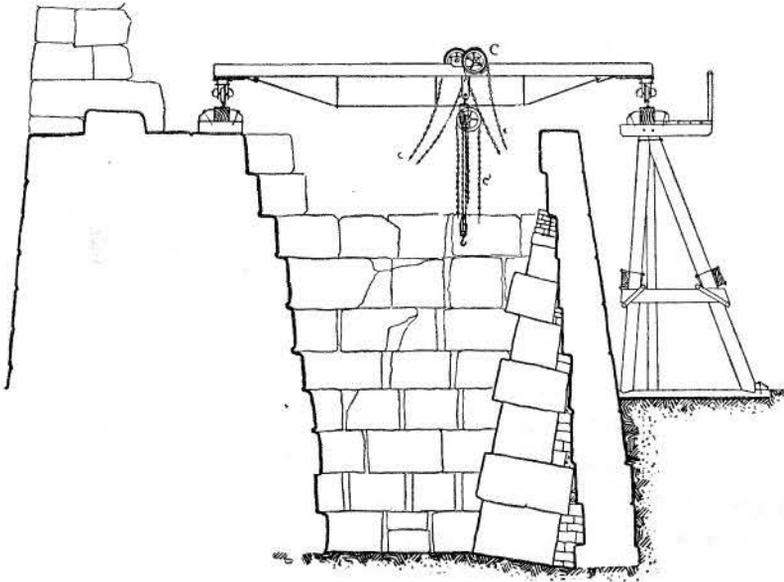
Fig. 2.

La portée dépassait dix mètres et je dus renforcer les poutrelles par un système de tirants pour atteindre une force de cinq tonnes. Ce pont roulant, ainsi transformé, était mis en place le 21 mars et dès le lendemain onze blocs étaient descendus, chiffre qui a été porté à vingt et un quand les ouvriers se furent accoutumés au travail. Je donne, planche III, une photographie prise à la fin du travail et, figure 2, un croquis de la disposition générale.

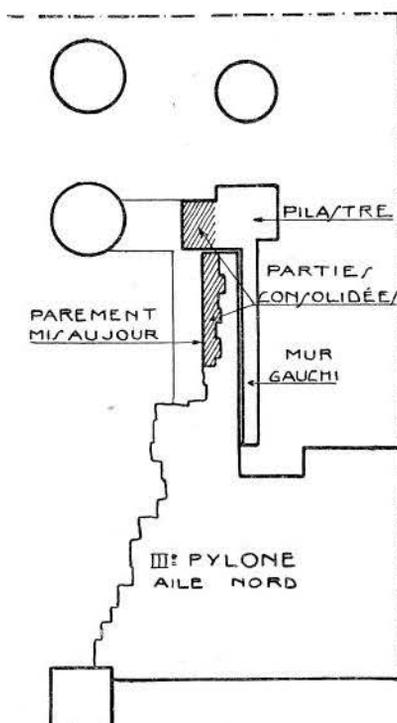
Fig. 3.

au droit de la dernière grande colonne de l'allée centrale. Le pilastre du côté Nord était en très mauvais état; le mur qui a été rajouté par Sétî I^{er} sur sa face Nord, lors de la construction de la Salle Hypostyle, se trouve gauchi et décollé du massif primitif. Comme, par la suite, nous serions amenés à fouiller au pied de ce pilastre pour le vidage complet du pylône, il était indispensable de le consolider (fig. 3).

Si les parties Nord et Ouest du pilastre avaient été bien construites, par contre la partie Sud, formant l'ébrasement de la porte, avait été construite d'une façon plus économique, à peu près comme la partie rajoutée au Sud de l'autre aile du pylône et teinte en rose sur la figure 2 de mon précédent rapport⁽¹⁾. Il fallut donc nettoyer l'espace qui séparait les deux parements pour atteindre le bon sol et y appuyer la maçonnerie de consolidation.

Par raison de sécurité, je consolidai d'abord la face Ouest du pilastre, puis toute la face Sud fut reprise. Plusieurs pierres déplacées au sommet du mur furent remises à leurs places, ainsi qu'un fragment décoré de l'ébrasement de la porte, trouvé dans les décombres.

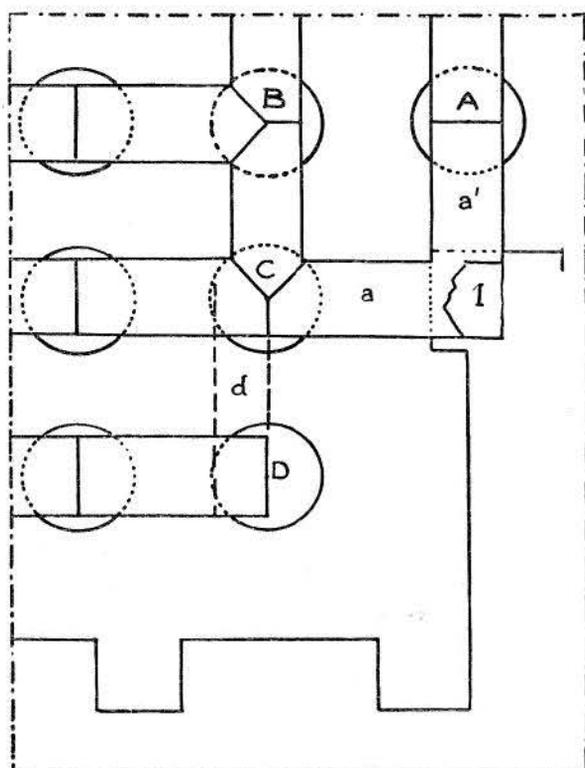
Fig. 4.

Le travail a commencé par la consolidation de tous les abaque des colonnes A, B, C, D de la figure 4 dont les angles étaient cassés : les architraves, ou tout au moins ce qui en restait, reposaient sur des bases insuffisantes.

Entre les colonnes C et D il n'y a jamais eu d'architrave, car la colonne D était réunie au pilastre et non à la colonne C, comme cela est visible dans la partie symétrique, côté Nord. Le pilastre étant complètement en ruine, il était malheureusement impossible de rétablir l'architrave.

Mais, considérant comme indispensable de réunir les rangées parallèles d'architraves par des dalles, au moins au droit des colonnes, je fis reconstruire une dalle ancrée par de forts goujons dans les architraves. Quant à l'architrave qui relie la colonne C à sa voisine du Sud, elle est en bon état, mais elle se compose de deux éléments, car la pierre taillée avant la pose avait une hauteur insuffisante et on l'a surmontée d'une dalle de

Cette opération achevée, un radier de béton armé formant la face inférieure de l'architrave fut coulé en liaison avec le radier semblable de l'architrave à construire entre le pilastre 1 et la colonne A, architrave qui manquait totalement. Deux murets de briques, armés de place en place, ont été construits sur chacun de ces radiers, ce qui rétablissait la silhouette générale des architraves. Ensuite le tout a été enduit d'un mortier simili pierre.

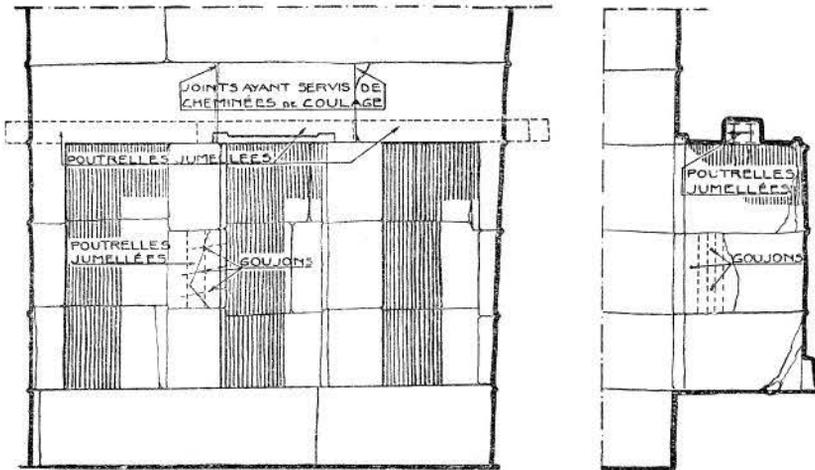
Fig. 5.

Tout en opérant le relevé complet du temple de Sési II, je dus entreprendre la réfection de nombreuses parties qui se trouvaient en fort mauvais état. Mon prédécesseur, M. Pillet, avait consolidé les parties les plus menaçantes avec des étais en bois. Ces étais provisoires me gênaient pour le dessin et, du reste, ne pouvaient rester en place plus longtemps. Le croquis de la figure 5 donne un schéma des réparations effectuées dans les trois niches de la chapelle centrale, le point le plus dangereux. L'assise médiane du pilier qui sépare la niche centrale de celle de l'Ouest était

étant assurés, une mortaise a été entaillée horizontalement dans les pierres formant linteau, dans toute la largeur de la chapelle, et deux poutrelles jumelées y ont été introduites. La place manquant pour faire passer les poutrelles en long d'une seule pièce, celles-ci ont été coupées en trois fragments. Pour le dernier fragment, les poutrelles furent assemblées à l'extérieur, l'espace se trouvant entre elles comblé avec du béton, et le tout mis en place comme un monolithe; deux cheminées de coulage furent ménagées dans les joints verticaux des linteaux, par lequel fut coulé un lait de ciment destiné à combler les vides, et les étais furent enlevés (fig. 5).

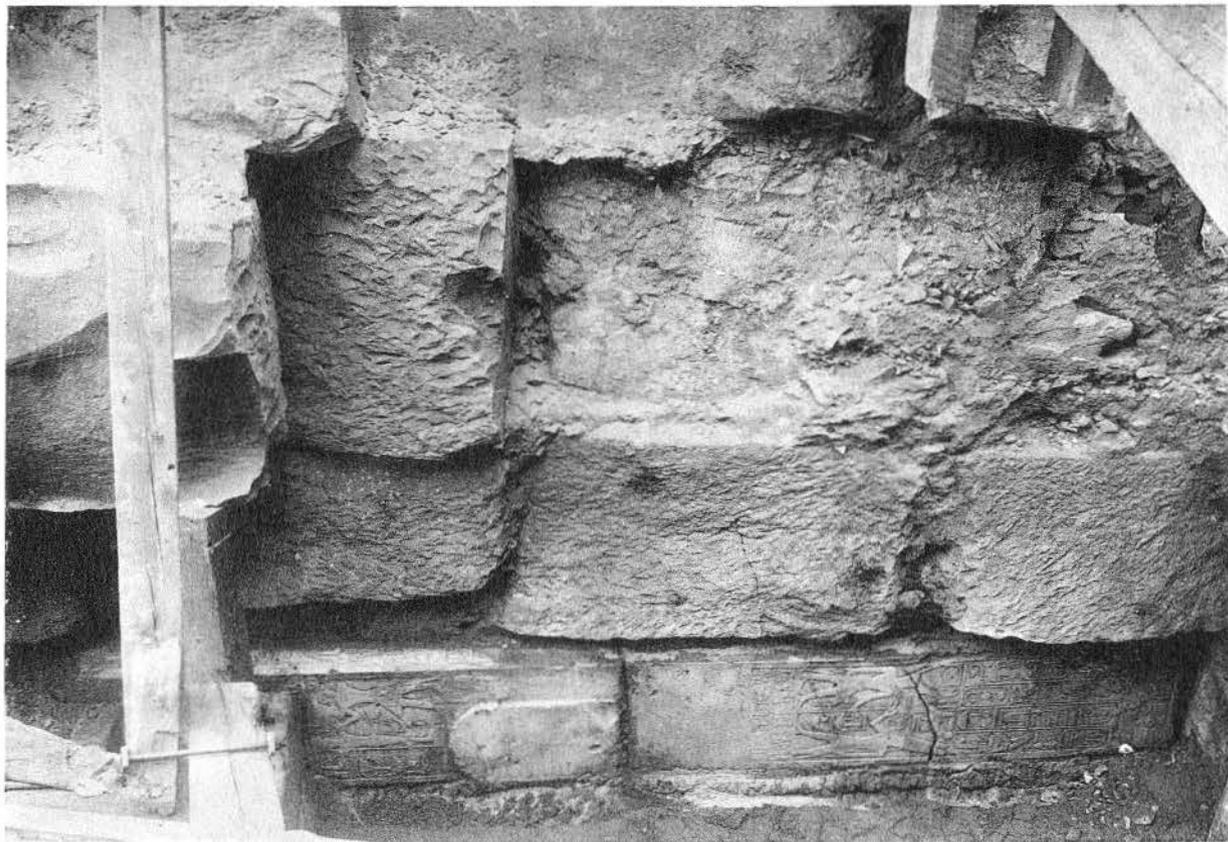
Les piliers P 4 et P 16 en place au fond du pylône.
(Karnak III^e pylône, aile Sud).

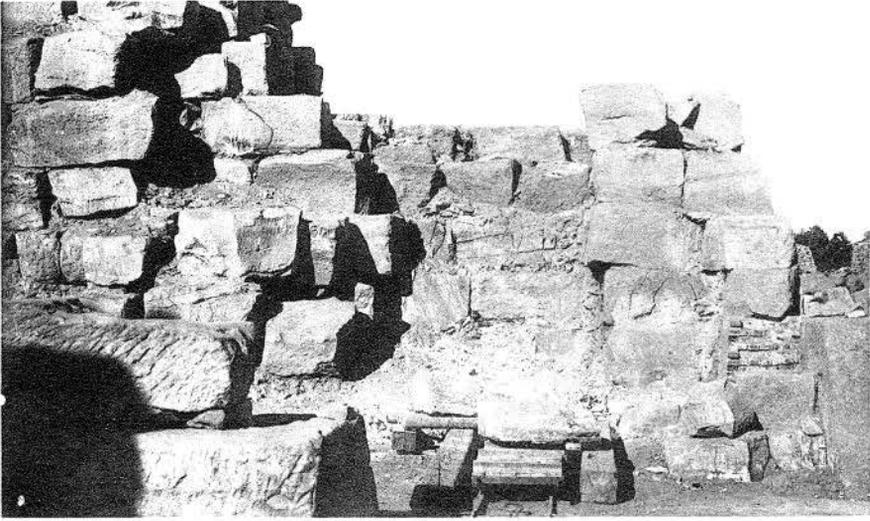
L'aile nord du III^e pylône en Janvier 1930.

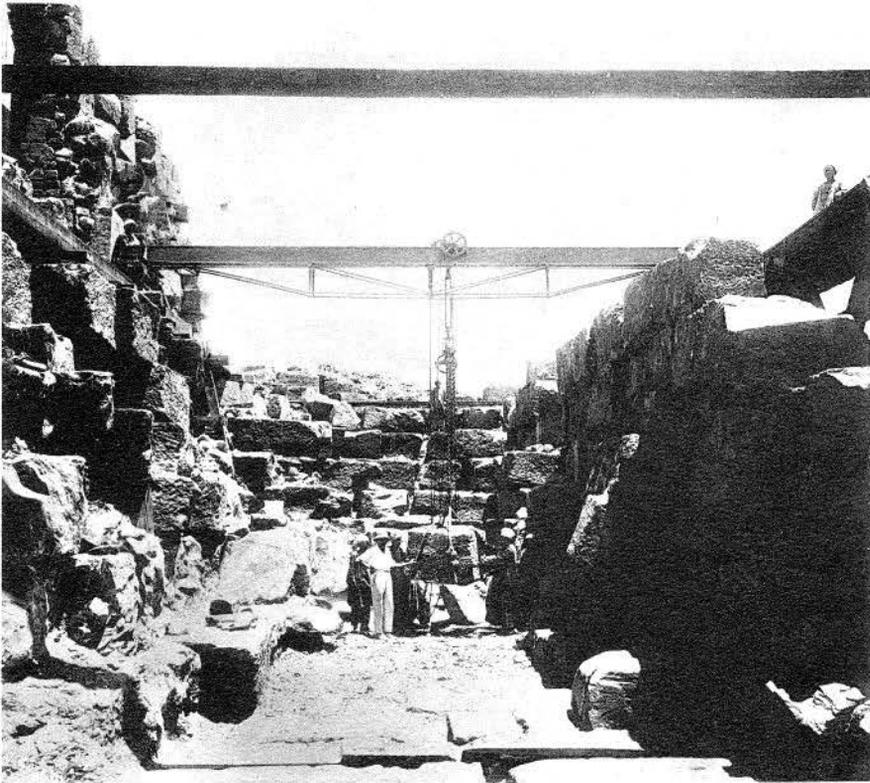
L'aile nord du III^e pylône le 7 Mai 1930; l'excavation donnée sur la planche suivante est remblayée.

Le contrefort était terminé le 7 mai et l'excavation comblée pour éviter l'affouillement des joints par les infiltrations.

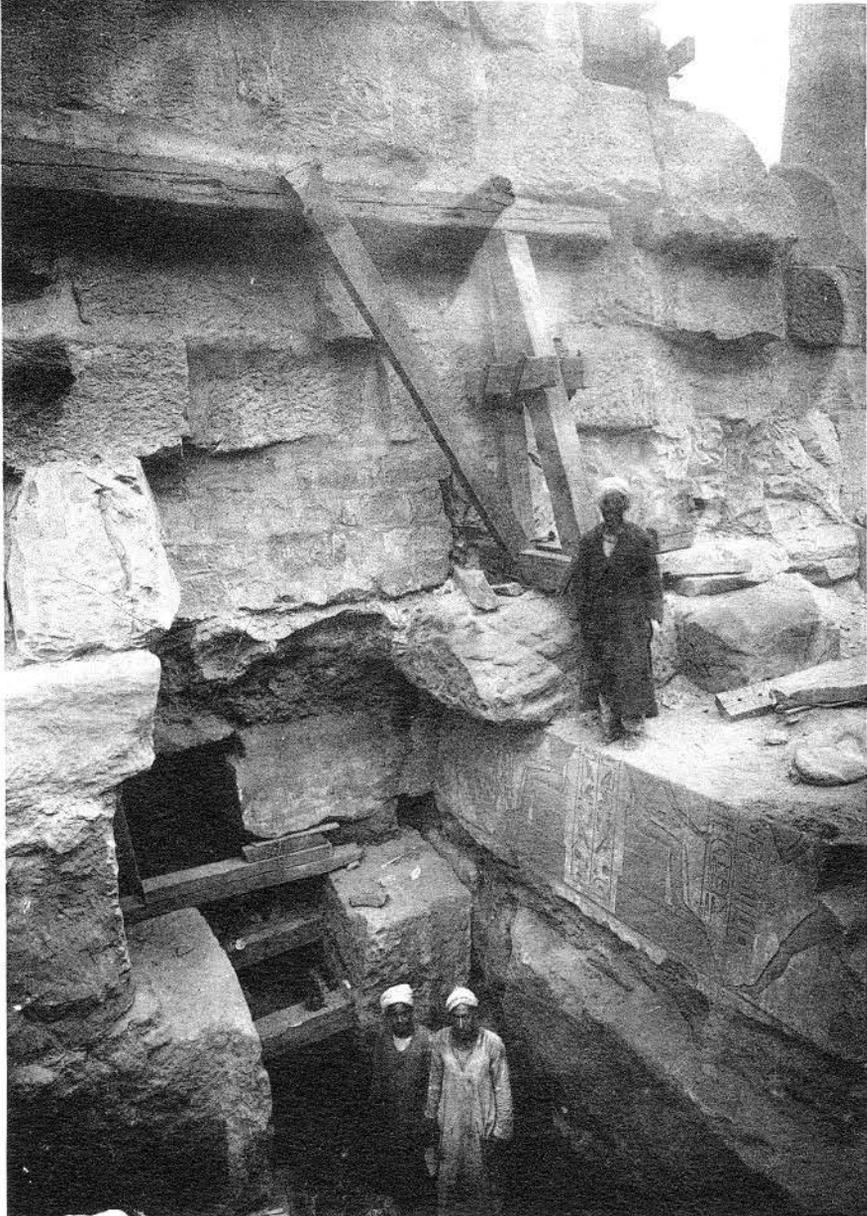
La planche V donne une vue de la construction du contrefort; elle permet de se rendre compte du niveau auquel on est descendu.

L'excavation de l'aile nord du III^e pylône, pour la construction du premier contre-fort : on distingue nettement le grand bloc du monument de Toutmès II, en grès fin.
