RAPPORT

SUR LES TRAVAUX DE KARNAK

(1932-1933)

M. HENRI CHEVRIER.

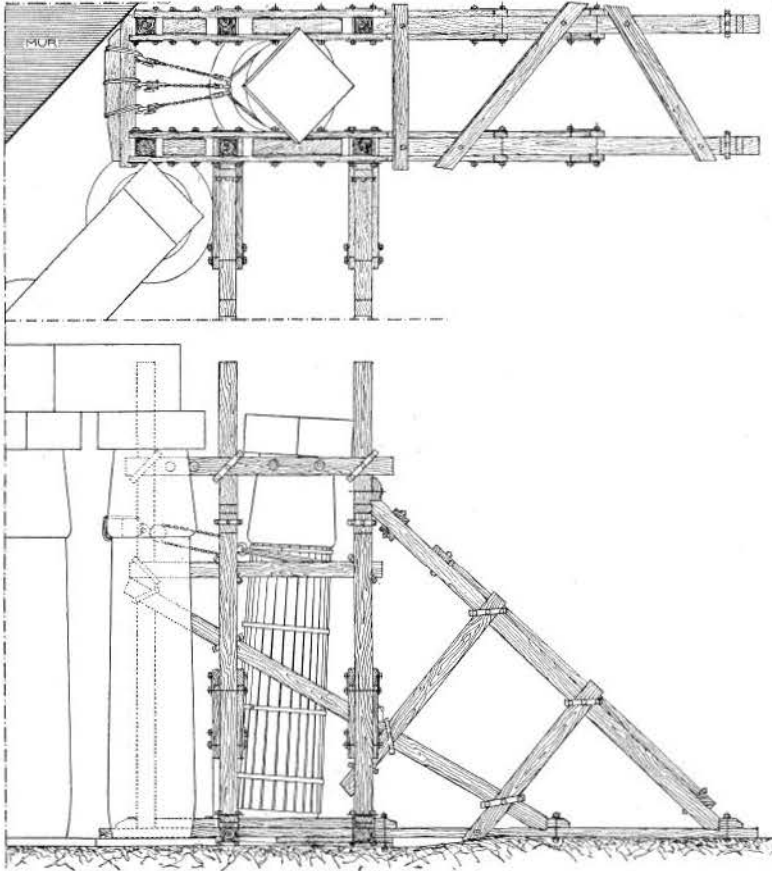
Fig. 1.

Il se composait de six chandelles verticales en poutre de 0 m. 40 sur 0 m. 40, et d'étais obliques devant équilibrer le travail des palans : l'an passé j'avais utilisé deux palans de 5 tonnes et un de 10 pour arriver à redresser la colonne. Je me suis basé sur la même puissance pour établir ces étais. La figure 1 donne cet échafaudage seul, sans l'échafaudage de service, pour qu'elle soit plus claire.

La deuxième partie consistait en deux batteries d'étais qui devaient accompagner la colonne pendant son mouvement de redressement. Elle était exactement établie comme pour la colonne redressée précédemment et comme on le voit sur mon rapport de 1932, fig. 2, p. 105.

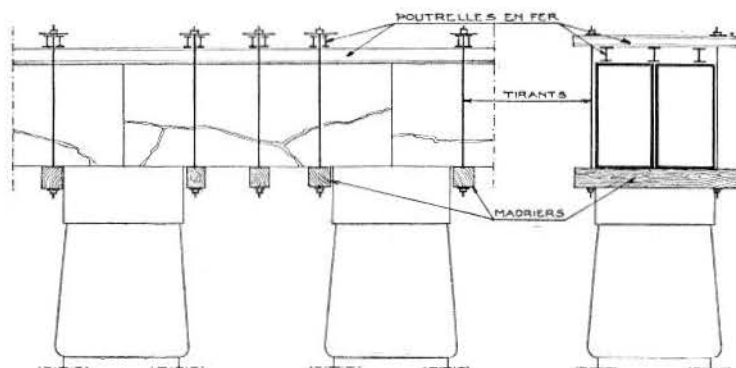
Fig. 2.

En même temps j'ai procédé à la consolidation des linteaux du même portique, situés entre la porte et le deuxième pylône. Deux d'entre eux étaient particulièrement en mauvais état. Ils ont été suspendus et maintenus en place par le procédé que montre la figure 2.

On a entaillé à la partie inférieure les logements des poutrelles en fer de consolidation, qui, suivant les cas, étaient au nombre de deux ou de quatre. Pour le dernier linteau à l'est, toute la face inférieure a dû être garnie d'un radier en béton armé.

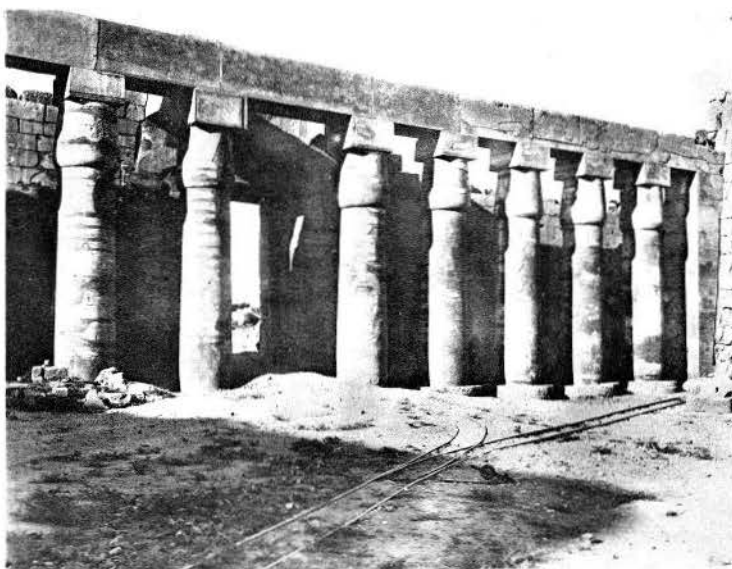
Partie de la colonnade nord de la Grande Cour consolidée et complétée cette année.

Après le travail de consolidation des linteaux et des colonnes à l'est de la porte, il était indispensable de rétablir les trois linteaux manquants qui surmontaient les deux colonnes de la porte et, respectivement, leur voisine, ainsi qu'un des linteaux de la porte elle-même. Ces linteaux ont donc été refaits : ils sont constitués par une dalle en béton armé, ou, plus exactement en fer enrobé, de 0 m. 35 d'épaisseur, ancrée dans les abaqes. Comme les poutrelles qui consolidaient les linteaux des colonnes de l'est étaient solidaires les unes des autres pour obtenir un chaînage parfait, je laissai un joint de dilatation entre ces dernières et la dalle des nouveaux linteaux. Au-dessus des abaqes, le béton fut monté jusqu'au niveau supérieur des linteaux et, pour le linteau de gauche, de façon à faire prise avec la pierre antique. Enfin, des murets de briques étaient

construits pour constituer les faces nord et sud des faux-linteaux et rendre ainsi son aspect primitif à la colonnade (pl. I).

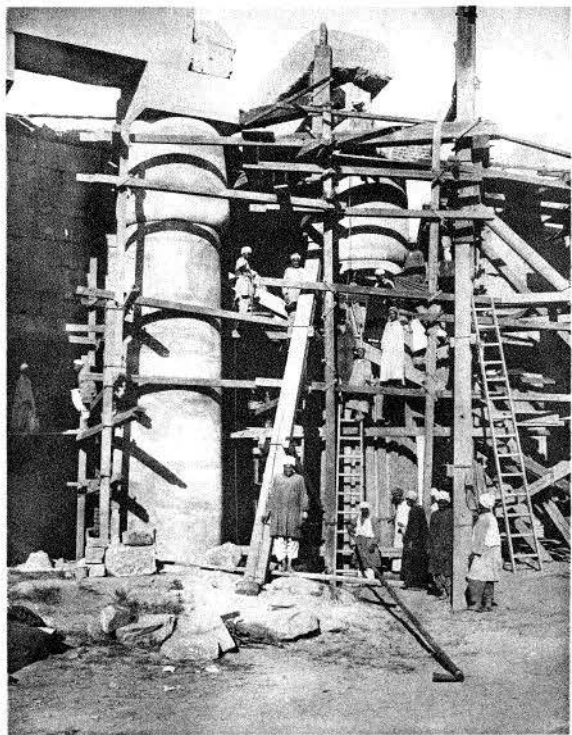
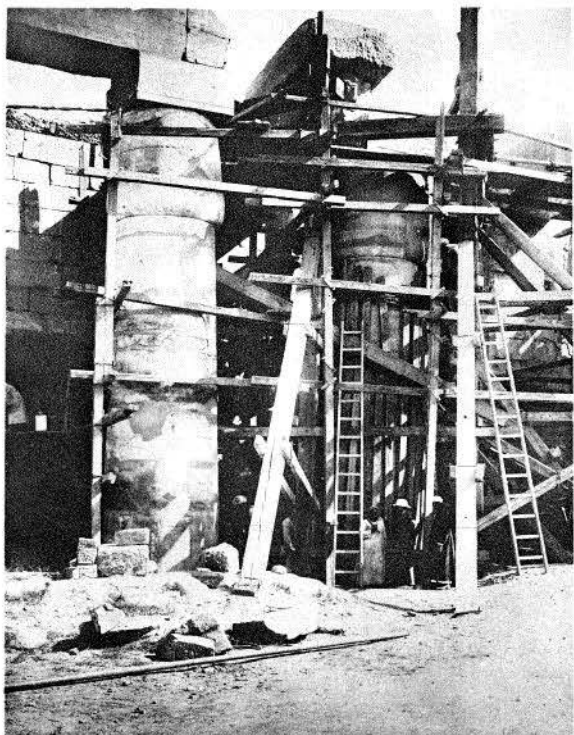
Rappelons qu'elle penchait beaucoup plus que celle manœuvrée l'an dernier : l'abaque était de 0 m. 63 hors de son aplomb, au lieu de 0 m. 33.

Redressement de la colonne ouest de la porte nord de la Grande Cour.
Les parties blanches permettent de se rendre compte de l'amplitude du mouvement.

Le 9 février, tout était paré et la colonne était redressée sans incident.

Naturellement la colonne avait été consolidée avec des ceintures de fer et rejointoyée sérieusement. Le platelage, plus serré que le précédent, a permis d'éviter complètement les fissures secondaires. La cassure inférieure s'était produite plus tôt, on avait placé des coins de fer au fur et à mesure qu'elle s'élargissait. A la fin du travail, du ciment liquide fut injecté sous pression et la base maintenue humide, comme nous le faisons toujours.

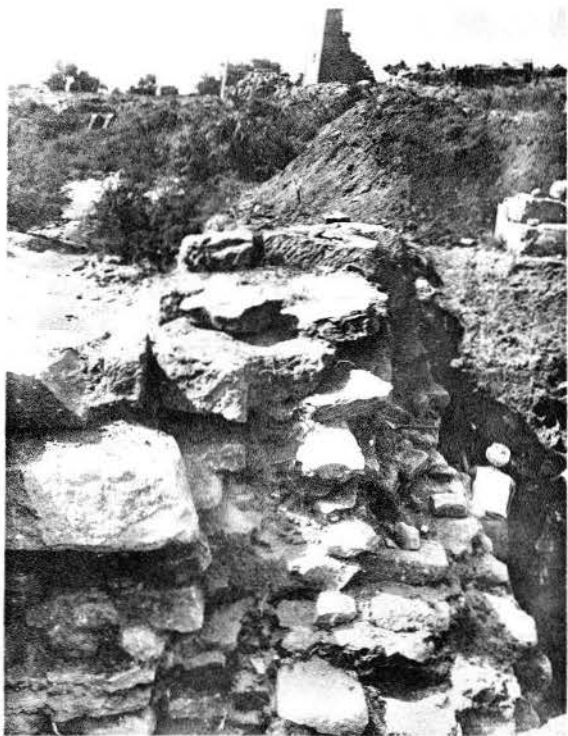
La cause de ces affaissements était bien celle que j'avais supposée. La terre que nous avons enlevée est une terre de remblai mélangée avec des débris de pierres : elle est très meuble et assez sablonneuse et devait s'écouler facilement par les larges joints verticaux du mur, particulièrement dans l'angle même, du côté nord-ouest. Cet angle, loin d'être renforcé, est au contraire bâti avec des pierres mal équarries et dont seul le parement extérieur, du côté du lac, est bien appareillé (pl. III).

Maçonnerie antique de l'angle nord-ouest du Lac Sacré.

La partie du mur qui va de l'est à l'ouest est constituée par trois ou quatre épaisseurs de pierres équarries et bien posées : je me suis contenté de faire laver les joints et de les boucher au mortier de ciment. Mais dans l'angle, j'ai dû faire établir un bouclier de briques cuites hourdées et enduites au ciment.

J'ai ensuite remblayé par couches successives de 1 mètre environ. Le tassement à la dame eût été insuffisant. J'ai inondé au moyen d'une pompe puisant dans le lac. Ce procédé m'a donné toute satisfaction; l'eau en descendant tirait et tassait la terre. Des cavités se sont révélées sous la pression et l'eau les comblait en entraînant avec elle la terre qu'on y poussait. Enfin ce procédé servit à vérifier l'étanchéité de l'enduit et du rejointoiement exécuté. Contrairement à ce qui se produit généralement quand

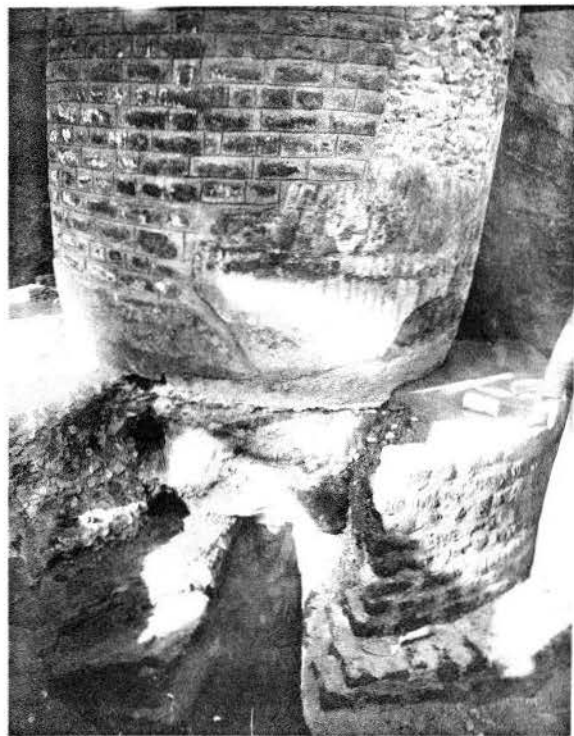
Fondation d'une des colonnes de la rangée nord de la Grande Cour.

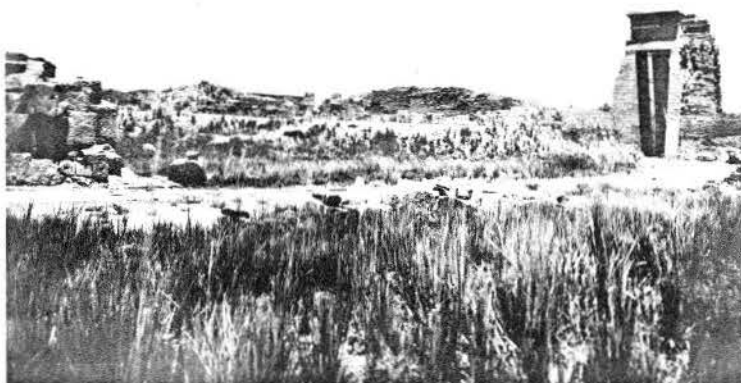
Les abords nord de la porte de Nectanébo dégagés jusqu'au niveau antique.
