Extrait des *Cahiers de Karnak* 8, 1985.

OBSERVATIONS FAITES AU IX^e PYLÔNE : DÉGRADATIONS INTERNES ET HUMIDITÉ

Claude TRAUNECKER

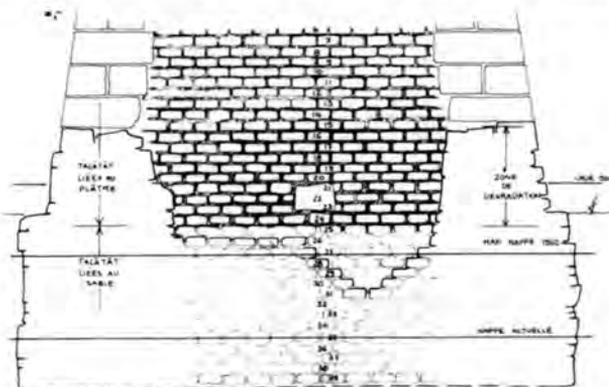
En 1977, un sondage fut pratiqué au cœur de cette masse sableuse et l'on put constater qu'à partir des couches 24 et 25, les *talâtât* étaient à nouveau parfaitement conservées¹ (fig. 1).

Fig. 1. Coupe du môle
ou est-ouest du IX^e pylône.

Enfin, comme il apparaît sur la figure 1, la limite inférieure de l'altération correspond approximativement à celle de la maçonnerie liée au plâtre.

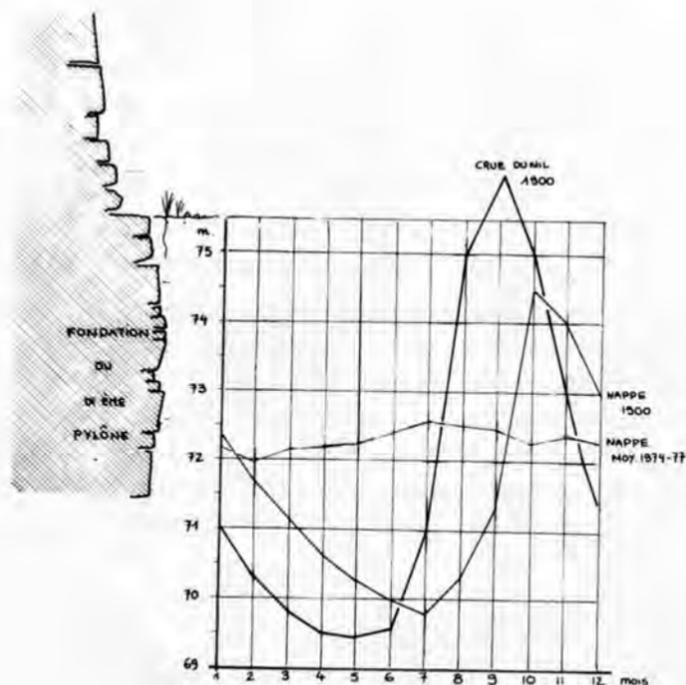
Fig. 2. Mouvements relatifs du Nil et des nappes phréatiques.

6. En appliquant les chiffres moyens du régime hydrogéologique actuel aux cotes des fondations (fig. 2), nous constatons qu'une partie de celles-ci est toujours immergée. Au cours de 1977, les hauteurs de fondation touchées par l'eau ont été les suivantes : 58 cm (comptés à partir du bas) ont été constamment immergés, les 68 cm suivants l'ont été par intermittence, soit au total 1,25 m touchés par l'eau et séparés des surfaces d'évaporation par 3,05 m de maçonnerie.

Vers 1900, les fondations étaient au-dessus du niveau des eaux libres pendant près de six mois et demi par an, mais, pendant les cinq mois et demi restants, 315 cm des 430 cm que comptent les fondations étaient atteintes par l'eau libre. Au maximum de la montée des eaux le niveau de la nappe se trouvait à 100 cm à peine sous les surfaces d'évaporation (fig. 2/3). C'est probablement de cette période que date la plupart des dégradations salines constatées.

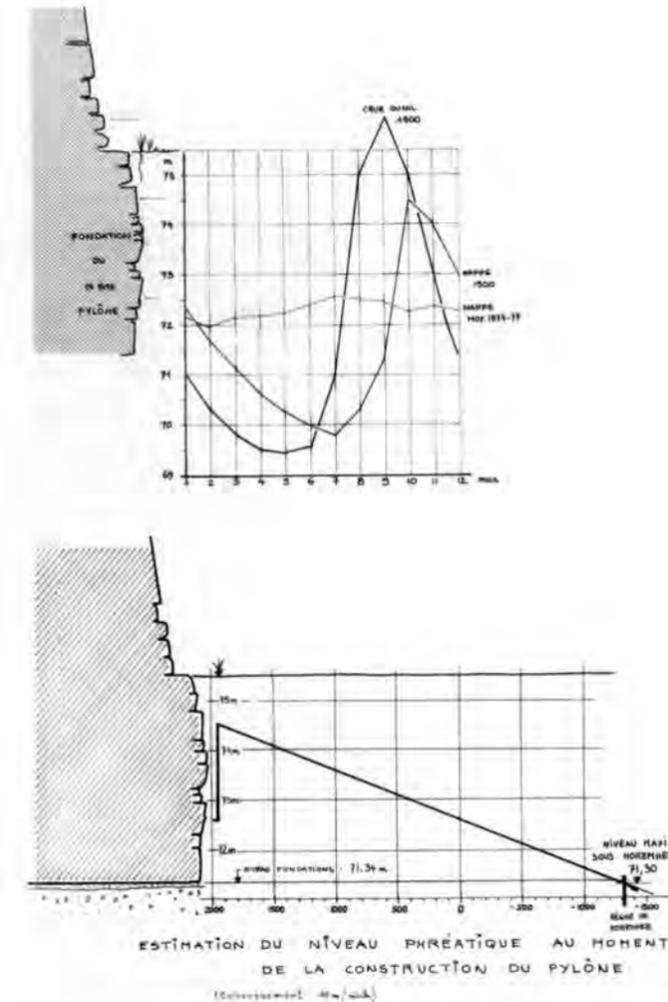
Fig. 3 : Estimation du niveau phréatique au moment de la construction du IX^e pylône.

Quel pouvait être le niveau de la nappe phréatique au moment de la construction du pylône ? L'estimation de cette donnée est rendue possible par l'existence d'inscriptions nilométriques datées de différents souverains du début du I^{er} millénaire avant notre ère. L'étude de ces niveaux permet de se faire une idée de l'exhaussement de la vallée jusqu'à nos jours. D'après nos calculs, celui-ci est de l'ordre de 10 cm par siècle environ, résultat très proche des valeurs déjà proposées¹⁰. Si, par extrapolation, nous calculons le niveau moyen des maximums de la nappe pendant le règne d'Horemheb (1315 avant notre ère) nous trouvons une valeur (71,30 m au-dessus du niveau de la mer) très proche de celle du niveau bas des fondations du pylône (71,35 m)¹¹ (fig. 3). Ce fait paraît illustrer les prescriptions du rituel de fondation. D'après ce texte, les tranchées de fondation devaient être creusées "jusqu'à l'eau"¹². Il est normal que les Egyptiens, qui n'ignoraient sans doute rien des mouvements de la nappe, préférèrent établir le niveau des fondations au moment du maximum de la nappe afin d'éviter que l'eau n'atteigne la maçonnerie pendant le reste du cycle annuel¹³.

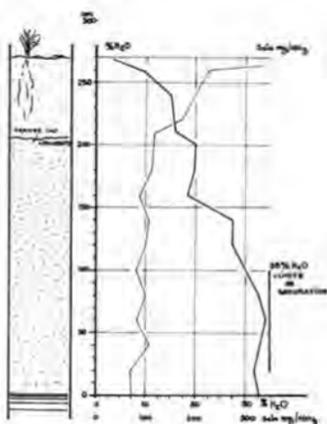
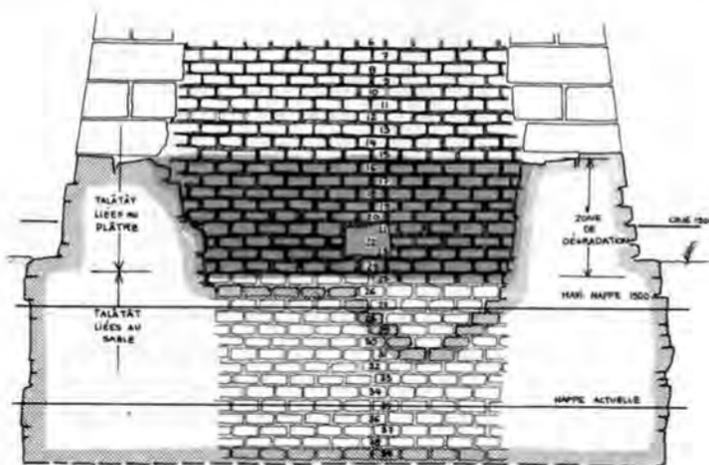
7. Les parois latérales des sondages nous ont permis d'observer *in situ* l'aspect de la frange capillaire dans les sols surmontant le plan d'eau libre. Sa hauteur est très variable : sondage sud-ouest 2,00 à 2,10 m ; sondage sud-est : 2,00 m à 2,40 m ; sondage nord-est : 1,60 m à 1,90 m. Sur une de ces parois (sondage sud-ouest, paroi est) nous avons mesuré la répartition de l'humidité et des sels solubles dans le profil (fig. 4). Les caractéristiques du terrain (prélèvement à 1,15 m du niveau phréatique) sont les suivantes :

Fig. 4. Variation d'humidité et de salinité des sols.

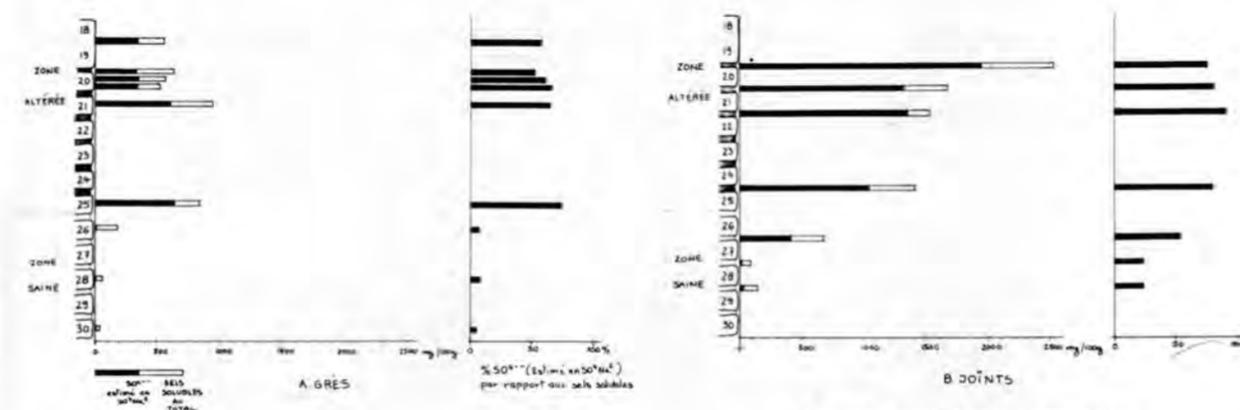
Fig. 5 et 6

Les résultats de ces mesures sont exprimés par les graphiques des figures 5 et 6. Les mesures d'humidité sont peu significatives, les valeurs étant toutes très faibles. Par contre, les résultats des dosages des sels sont éloquentes : ils font apparaître une nette relation entre l'altération des grès et la présence de l'ion SO_4^{2-} .

Les calculs des moyennes par zone montrent que l'accroissement de salinité constatée dans les parties altérées est essentiellement dû à un enrichissement en SO_4^{2-} .

Les mesures effectuées sur les liants des joints ont donné des résultats analogues avec des valeurs absolues plus élevées (fig. 6). Comme dans les joints des fondations, la teneur en eau est un

peu plus élevée. La haute concentration en SO_4^{2-} est due alors à la nature même du liant employé dans la zone altérée.

Les sels solubles des grès de la zone altérée et de la zone saine.

Les sels solubles des joints de la zone altérée et de la zone saine.

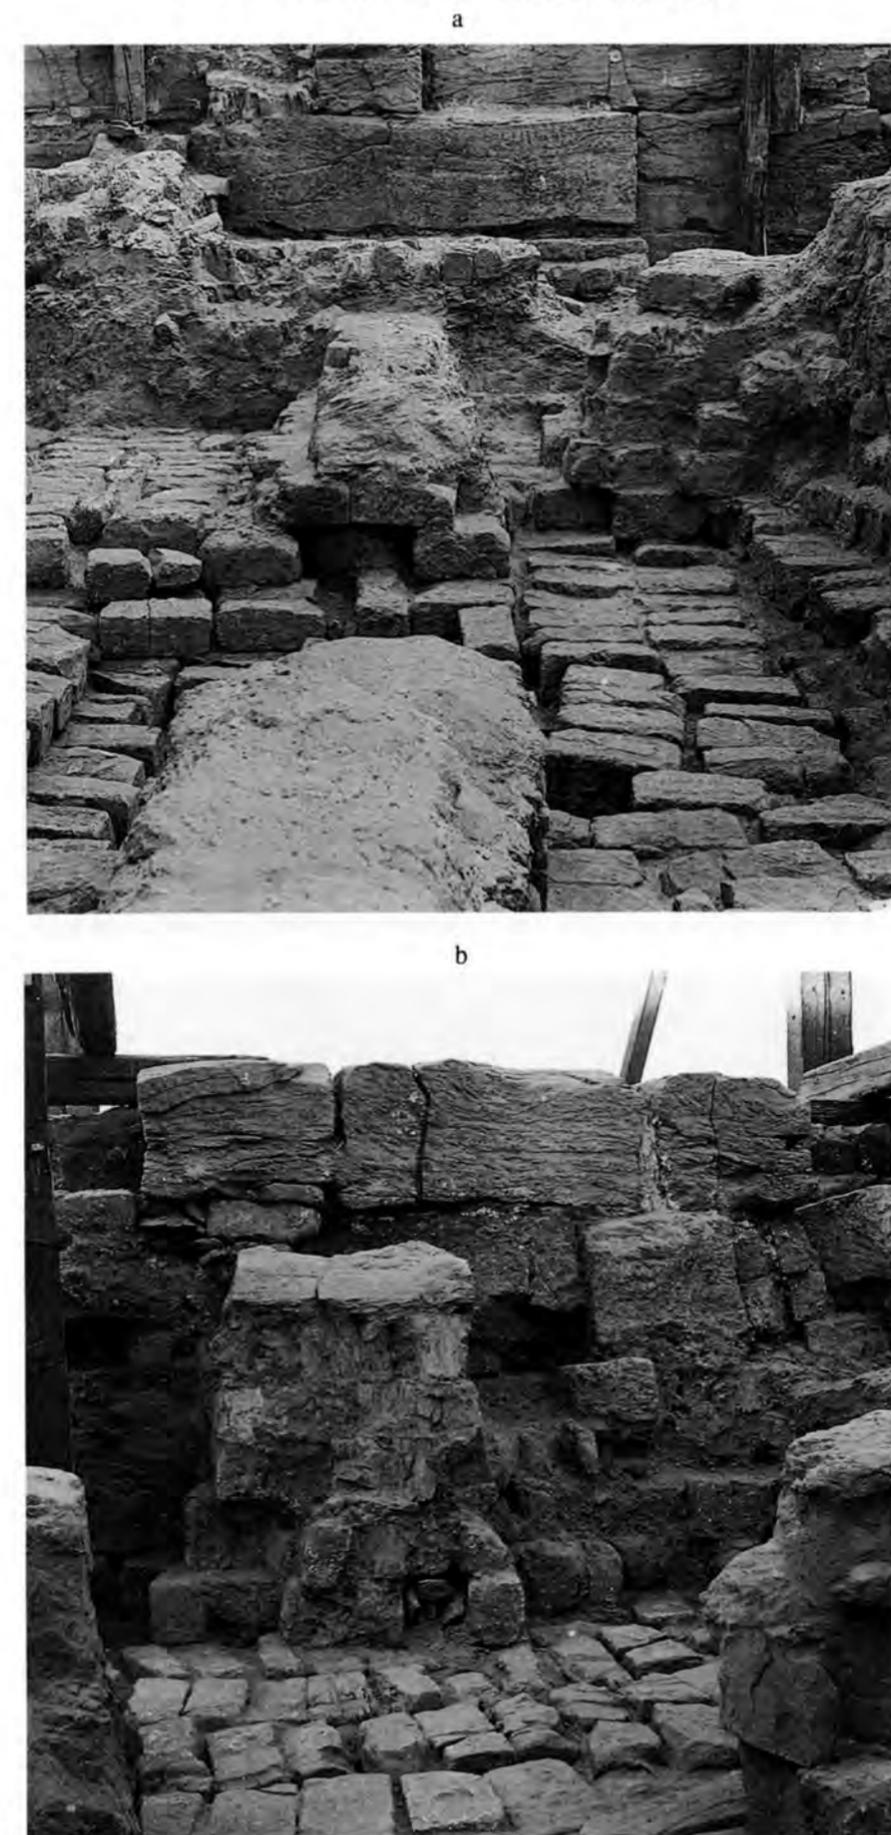
10. L'altération des grès des *talâtât* du remplissage se manifeste par une perte de cohésion de la roche, qui se transforme pratiquement en sable. Il est impossible d'extraire un bloc intact et souvent le mortier au plâtre des joints est bien plus résistant que la roche (Pl. I).

La dégradation n'est pas limitée aux grès des *talâtât*. La pierre des contre-parements jouxtant la zone d'altération ainsi que les quelques blocs de refend noyés dans la maçonnerie sont également atteints (Pl. I b). Le facteur responsable de cette dégradation paraît réellement provenir du cœur du monument.

La dégradation paraît être indépendante de la qualité des bancs d'extraction. En effet, deux *talâtât* de la couche 20 ont été posées en délit (strates placées verticalement). La moitié inférieure de ces pierres est entièrement arénisée, tandis que la moitié supérieure, bien qu'atteinte, est bien mieux conservée. Or la limite séparant ces deux zones est approximativement horizontale et se prolonge d'une pierre à l'autre, perpendiculairement à la stratification. Cette morphologie suggère que l'élément responsable de la dégradation peut être véhiculé par l'humidité, la limite horizontale paraissant être la trace d'une ancienne limite de frange capillaire.

Pl. I a et b. Vue des dernières couches altérées et des premières couches saines.

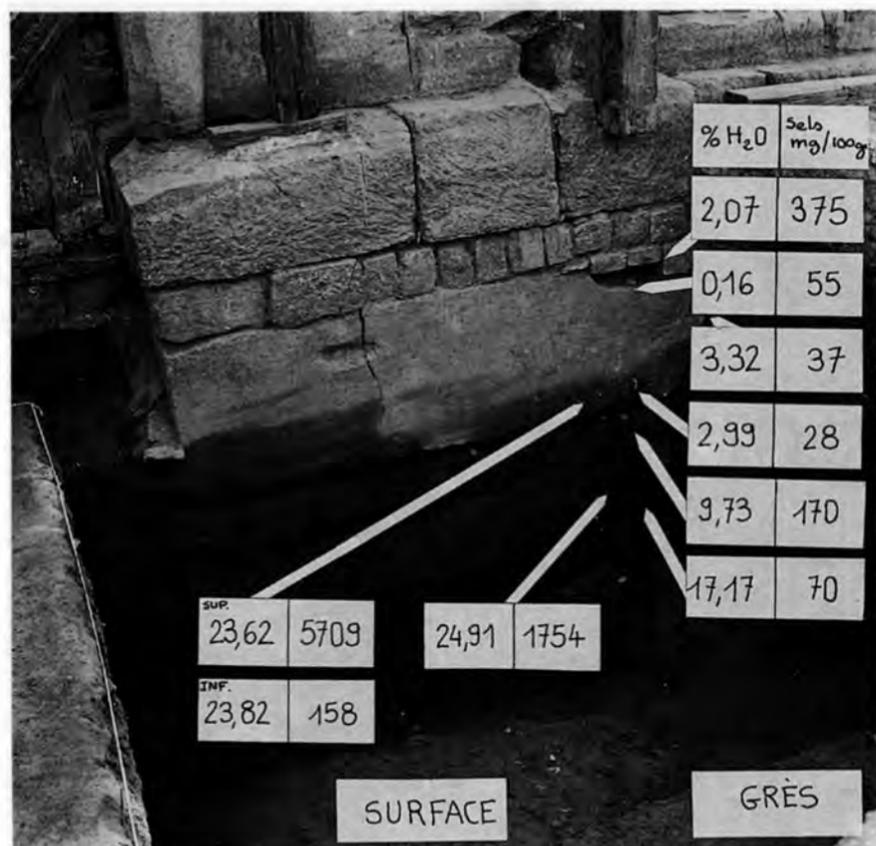
8. La hauteur apparente de la frange capillaire sur les surfaces extérieures des fondations varie entre 0,95 m (sondage nord-est) et 1,60 m (sondage sud-est). Sur les photographies des planches II et III nous avons reporté les résultats des mesures d'humidité et de salinité. Comme dans le profil du sol, les grès accusent une décroissance progressive de leur teneur en eau. Dans l'assise du bas, le grès est très proche de la saturation, 9,73 % d'humidité soit une saturation de 87,7 %. (L'échantillon accusant 17,17 % est prélevé juste au-dessus de la nappe). Dans les parties hautes de cette frange capillaire, la teneur moyenne en eau du grès est de 3,07 % et les taux de saturation (24,6 %, 27,4 %, 19,6 % moyenne 23,86 %) sont relativement faibles. Au-dessus de cette frange apparente, les taux d'humidité et les taux de saturation sont très bas : 0,15 à 0,17 % d'humidité, saturation 1,3 %.

Le même processus est sensible dans la répartition des sels dans les joints. Plus ceux-ci sont proches des surfaces d'évaporation, plus leur salinité est élevée. Dans le sondage sud-ouest, elle passe d'une cinquantaine de mg/100 g à 463 mg/100 g dans un joint horizontal et à 1611 mg/100 g dans un joint vertical. Les joints verticaux ont tendance à collecter les sels formés sur les parois. Se détachant de leur surface de formation, ils s'accumulent à la base du joint. Ainsi dans le sondage sud-est, dans le bas d'un joint vertical de l'ancienne zone de dégradation saline, les poussières accumulées contiennent 37,5 % de sels solubles. Dans l'ensemble la salinité des joints horizontaux est moins élevée.

La concentration des sels sur les surfaces d'évaporation est particulièrement spectaculaire dans le cas des formations récentes sur la terre restée collée à la surface d'un bloc du sondage sud-ouest. La couche superficielle (environ 1 mm) contient 5709 mg/100 g alors que la couche directement sous-jacente ne contient que 158 mg/100 g.

Pl. II a. Sondage sud-ouest. Résultats des mesures d'humidité et de salinité des grès.

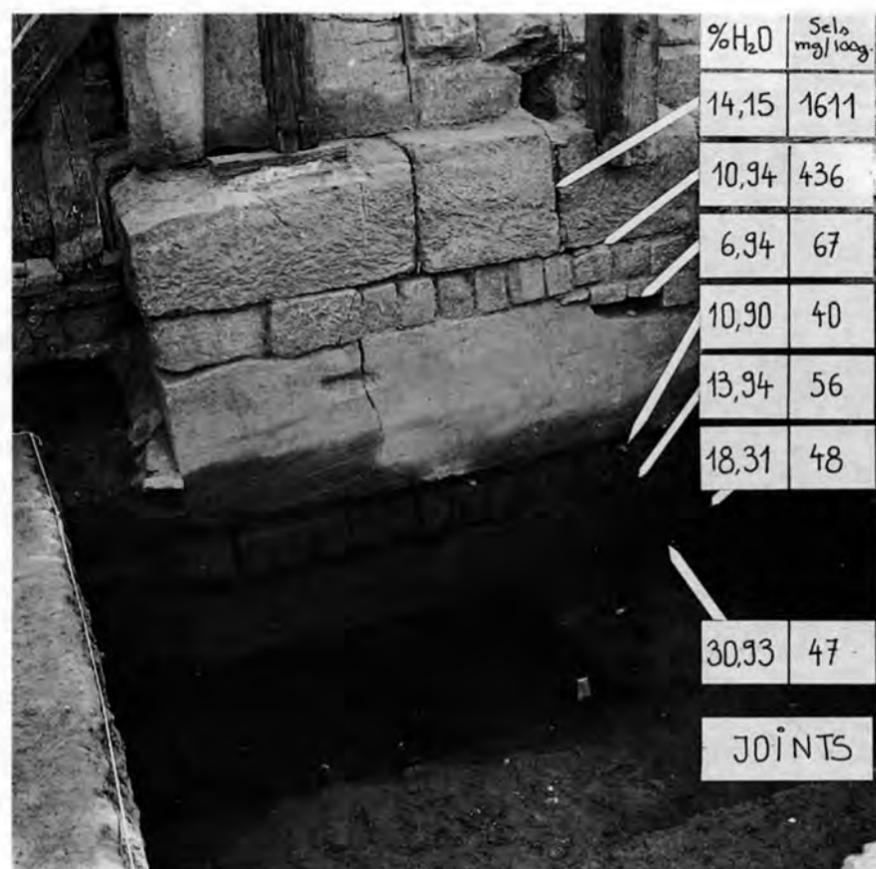
Dans les joints, l'humidité des sables et poussières de remplissage est nettement plus élevée (30 à 14 % pour les joints compris dans la frange, 14 à 7 % plus haut). Les joints du parement accusent des valeurs plus faibles : 2 à 5 %. Pour compléter ce survol de la répartition de l'humidité dans les fondations, signalons la teneur élevée en eau des terres collées à la surface de la pierre (24 %, saturation estimée de 68 %).

Pl. II b. Sondage sud-ouest. Résultats des mesures d'humidité et de salinité des joints.

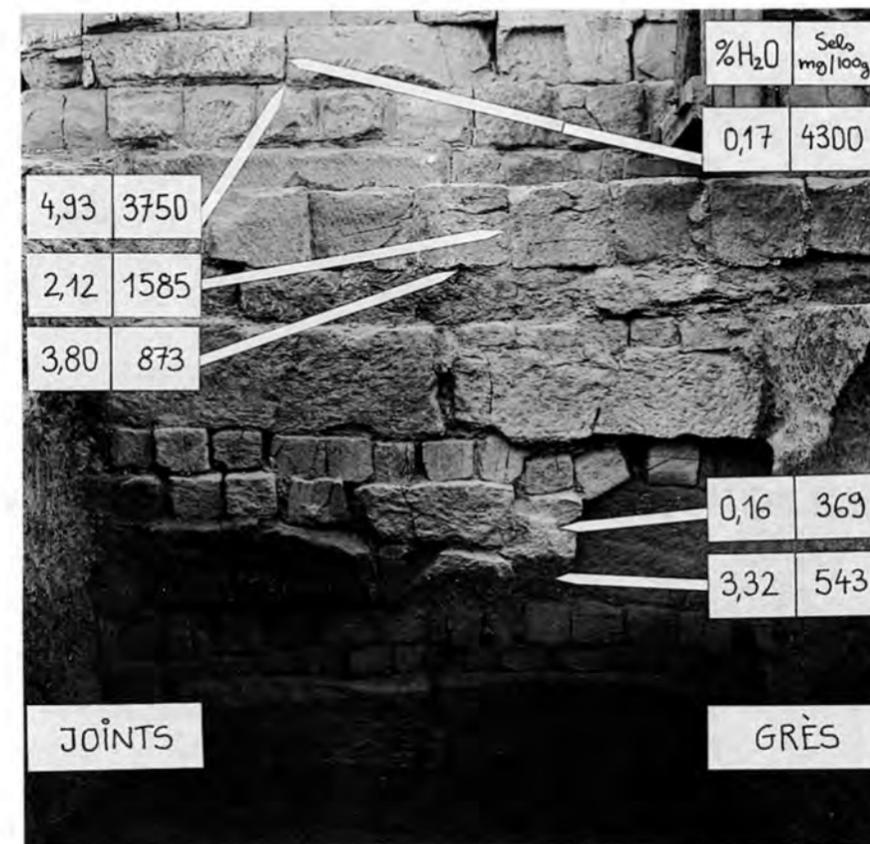
9. La salinité des matériaux est plus irrégulière. La concentration dans les grès situés dans la frange est très faible (28 à 170 mg/100 g) à faible (268 à 369 mg/100 g) ou moyenne (543 mg/100 g). Sur un des blocs du parement au-dessus du sondage sud-est, la très forte concentration saline est le témoin d'une ancienne zone de formation de croûtes salines par évaporation.

Pl. III a. Sondage sud-est. Résultats des mesures d'humidité et de salinité des grès et des joints.

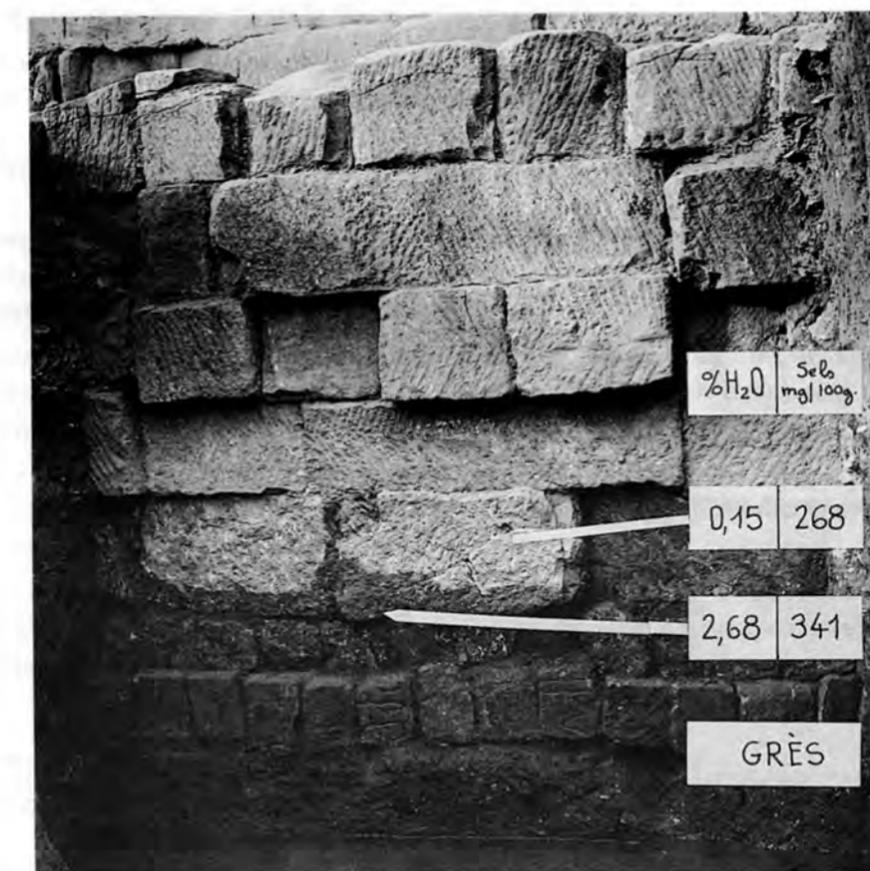
Pl. III b. Sondage nord. Résultats des mesures d'humidité et de salinité des grès.
