RAPPORT

SUR LES TRAVAUX DE KARNAK

(1937-1938)

HENRI CHEVRIER.

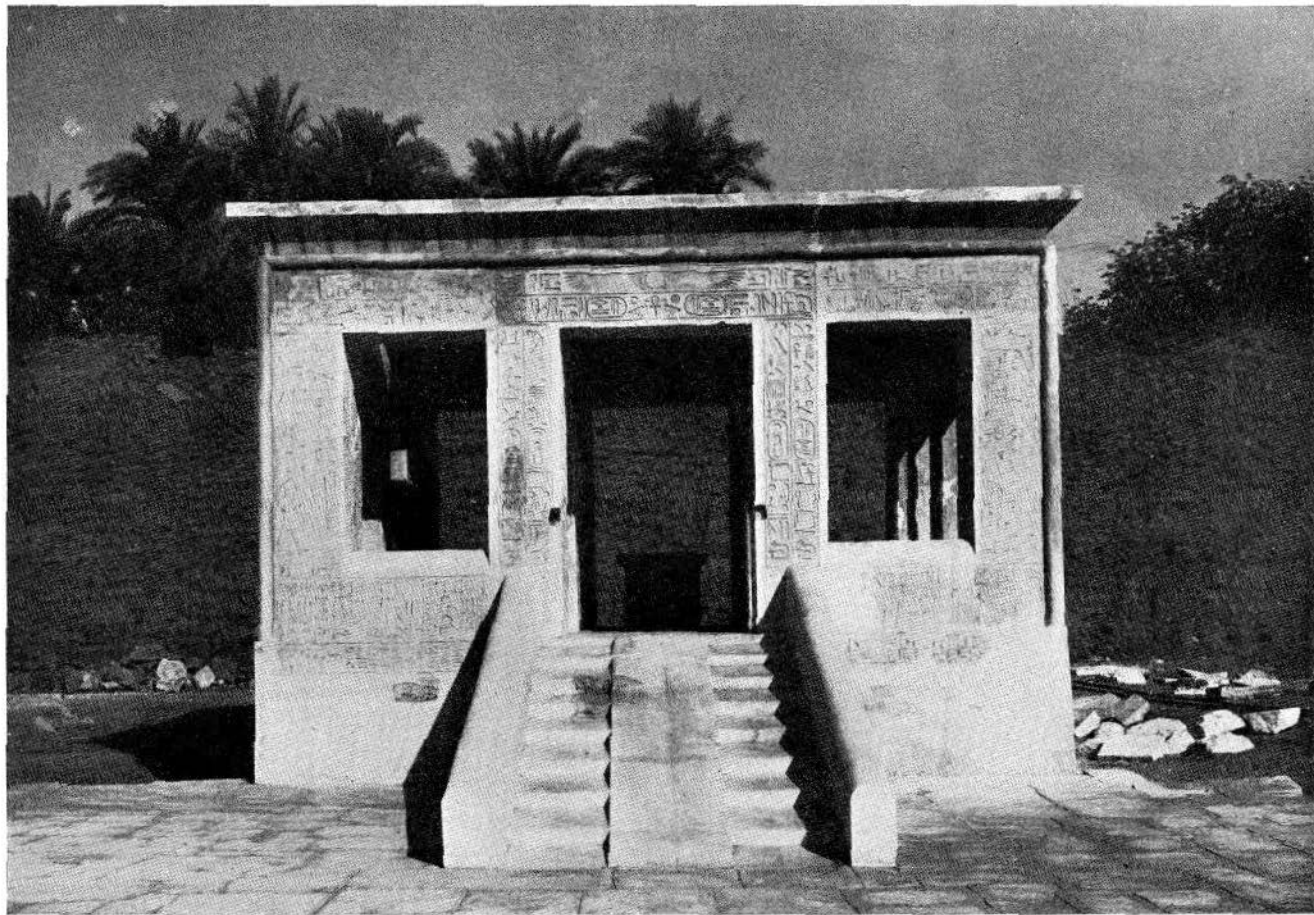
Le monument de Senousret Ier, Façade Est.

Malgré tout, il nous reste un assez grand nombre de lacunes, parties écrasées et fragments réduits en très petits morceaux impossibles à replacer. J'ai fait moi-même les raccords en commençant par les faces est et sud qui, achevées, donnent les photographies des planches CII et CIII. J'ai employé deux procédés pour les exécuter :

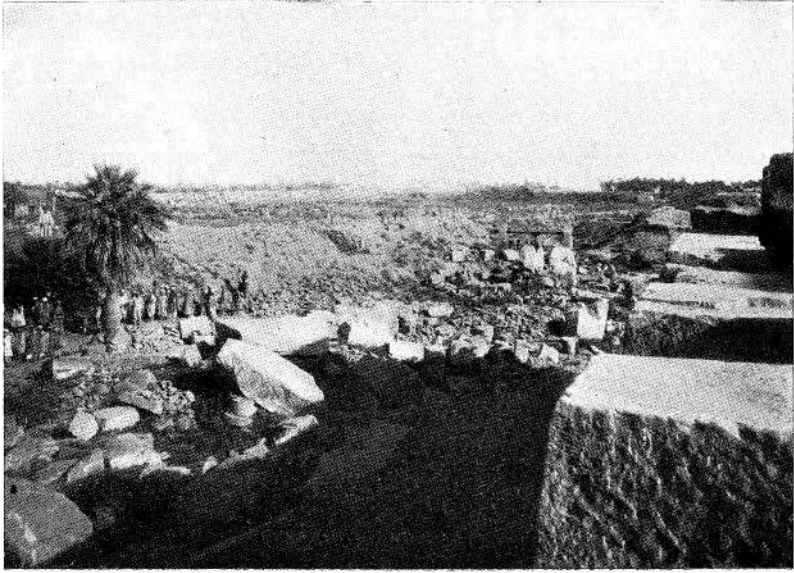
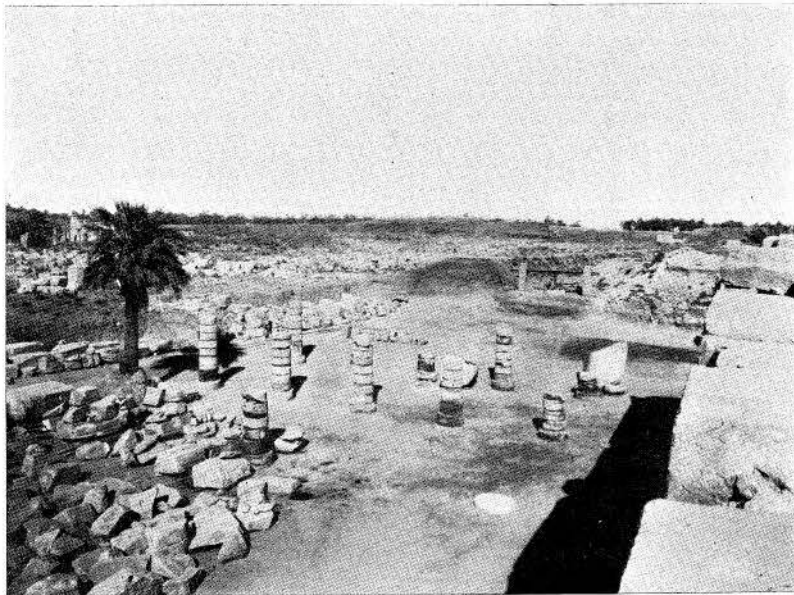
Voie Nord. Déblaiements.

On passait alors à la voie nord qu'il nous fallait absolument pousser cette année jusqu'à hauteur du III^e pylône. Au nord de la Salle Hypostyle et à l'ouest du chemin qui mène au temple de Ptaḥ, se trouvait une grande épaisseur de terre, déblais provenant probablement de la Salle Hypostyle. Je pensais pouvoir aller assez vite, car on ne voyait que quelques blocs de pierres plus ou moins enterrés, mais cet amas de déblais cachait beaucoup d'autres pierres et le travail fut assez lent. Heureusement, la majorité de ces blocs étaient bruts et furent débités soit en dalles pour la Salle Hypostyle, soit en moellons pour la construction, soit enfin évacuée au Nil, quand la pierre salpêtrée, était inutilisable. Les autres étaient rangés dans la partie déblayée, à l'est du petit temple de basse époque, dont il ne subsiste que la porte et la partie basse de quatre colonnes. Il nous restait tout de même suffisamment de place pour placer là les nombreux demi-tambours de colonnes de la Salle Hypostyle qui gisaient encore dans la partie nord-ouest de la salle et que nous devions sortir pour refaire les fondations. Ces demi-tambours furent rapidement rangés à l'aide du tracteur à chenilles.

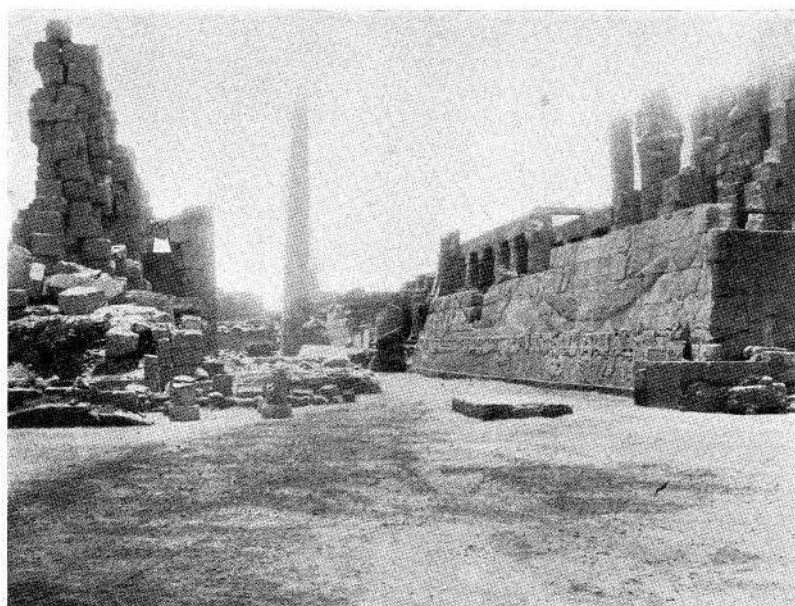
Le déblaiement au Nord des III^e et IV^e pylônes.

Le déblaiement continuait vers l'est dans le prolongement de la voie amorcée l'an dernier. En face de la partie orientale du mur de Séti I^{er} se trouvaient accumulés, comme on le voit sur la planche III, de nombreux et gros blocs de pierre, en particulier deux demi-linteaux de la Salle Hypostyle. De petites colonnes apparaissaient çà et là. Ce chaos se continuait jusqu'au nord du IV^e pylône : il fallait de la place pour ordonner

Ces blocs enlevés, le sol fut nivelé entre la voie et le mur de Sêti I^{er} et on progressait vers l'est. Là, le désordre était pire. Des blocs de granit d'une certaine importance, provenant des obélisques de Thoutmès I^{er} et de Thoutmès III, gisaient mélangés à des blocs du mur de Sêti I^{er} et aussi, chose étrange, de la face est de l'aile nord du III^e pylône, portant des fragments de l'inscription d'Amenhotep III. Ne disposant pas encore d'une surface suffisante pour faire un classement de tous ces blocs, je me contentai de séparer les blocs de grès de ceux provenant des obélisques, les premiers étant rangés au nord du mur Sêti I^{er}, les autres, plus à l'est, au nord de la voie. Deux gros blocs sont toutefois restés en place.

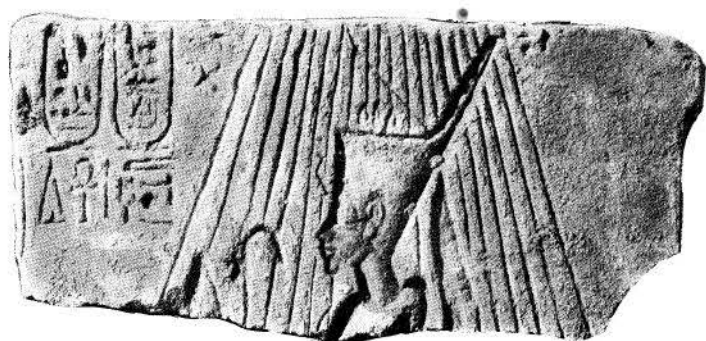
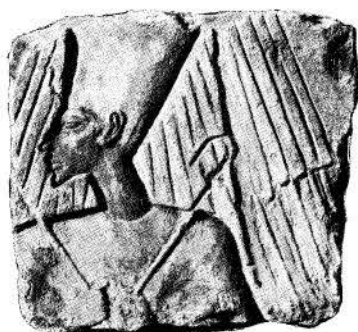
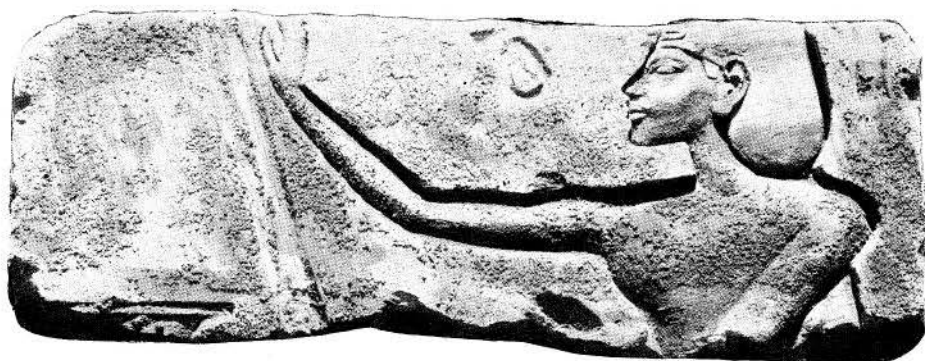
Blocs provenant du monument d'Amenhotep IV remployés dans les fondations de la Salle Hypostyle.

Les fondations anciennes étaient exactement constituées de la même façon que dans la partie symétrique du sud. Elles sont constituées par des blocs provenant du monument d'Amenhotep IV, de petites dimensions, que les ouvriers de Karnak appellent « talatates » et dont j'ai déjà souvent parlé. Parmi les milliers de ces blocs, nous en avons sortis 1756 décorés dont je donne quelques exemples parmi les plus intéressants (pl. CIX, CX et CXI).

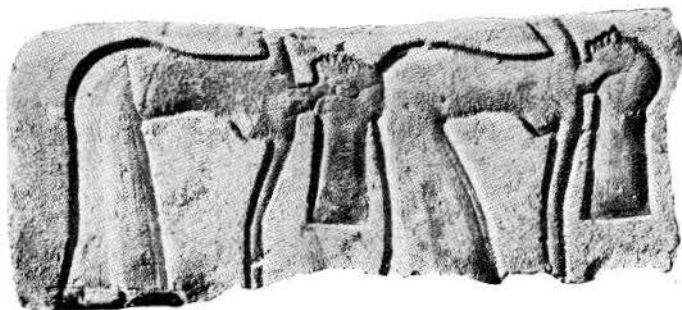
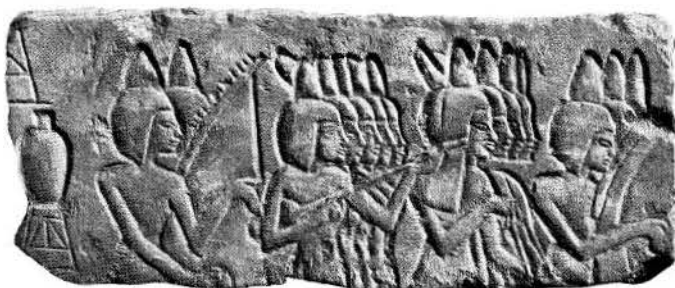
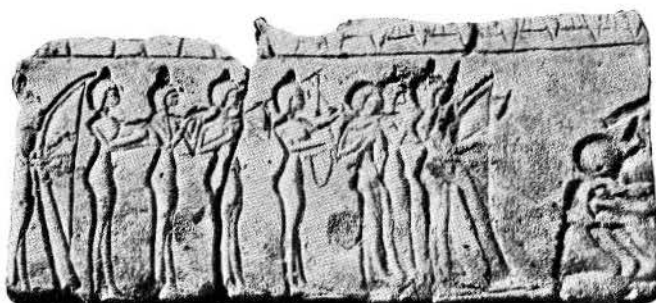
Blocs provenant du monument d'Amenhotep IV remployés dans les fondations de la Salle Hypostyle.

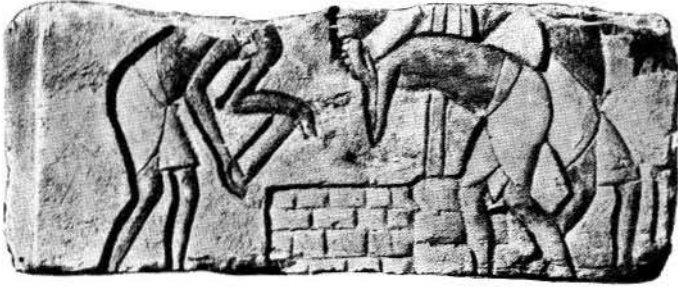
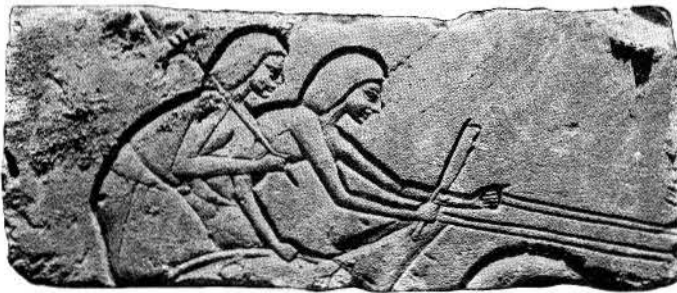
Blocs provenant du monument d'Amenhotep IV
remployés dans les fondations de la Salle Hypostyle.
