## RAPPORT SUR LES TRAVAUX DE KARNAK

1952-1953

HENRI CHEVRIER

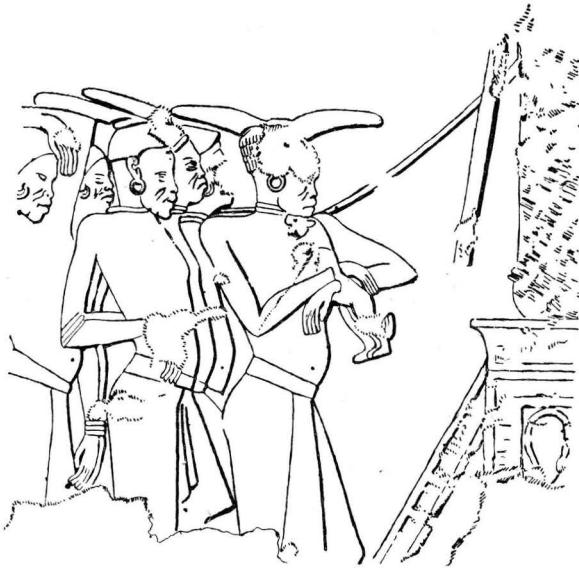
Fig. 1.

Revenons au bloc intéressant trouvé dans la partie écroulée du sommet du pylône. Ce fragment de décoration présente, en haut, à gauche, une partie de la proue d'un bateau et les pieds des hâleurs, avec la figuration du Nil seulement sous le bateau : sous les flots du fleuve, un défilé militaire précédé d'un joueur de trompette ; on ne remarque pas, toutefois, un ordre absolu, une tête de sémite émergeant parmi les soldats. Devant et tenant la hauteur de ce défilé et des flots du Nil, est représenté un groupe de prisonniers nègres dont chacune des figures est parfaitement caractérisée. Le premier de ces prisonniers, vers la droite, a les mains prises dans des menottes représentées par deux lions accolés et debout, si l'on en juge par le plan inférieur de leurs pieds ; si une seule tête de lion est visible, on voit bien deux paires de membres postérieurs. Ce curieux accessoire motive la publication du bloc. Ce prisonnier porte une chevelure crépue surmontée de deux plumes, les autres sont coiffés d'un bonnet rond surmonté d'une seule plume. Le premier rang de trois prisonniers et le dernier ont les coudes liés derrière le dos, le deuxième rang les a liés au-dessus de la tête ; enfin, ces ennemis malheureux sont tenus par le roi au moyen d'une corde qui entoure leur cou. Du roi qui se tenait sur une tribune, on ne voit qu'un pied, martelé, l'extrémité de la sandale et la queue de taureau.

Le travail avançait régulièrement, tantôt se portant sur des pierres écroulées, tantôt sur des pierres du parement. Nous avons trouvé par la suite quatre architraves de Tout-Ankh-Amon et un bloc d'un intérêt spécial dont je donne les photographies (pl. I) et un dessin (fig. 1) : j'en parlerai plus loin.

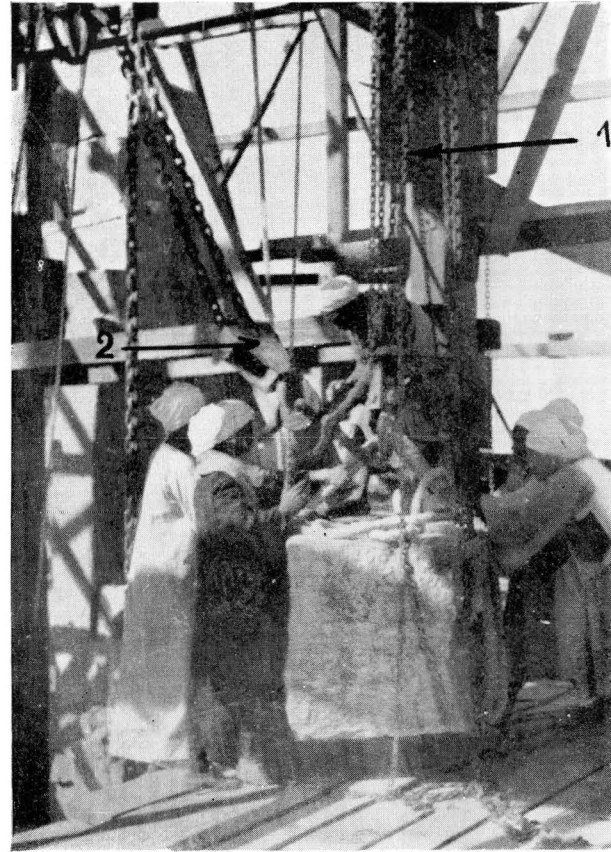
B. Transbordement d'un bloc du pont roulant (1) au palan fixe (2).

au-dessus de la partie nord de l'aile sud du pylône, le second fixé au charriot, mobile transversalement, du pont roulant. Les pierres prises en place par ce dernier étaient amenées contre le palan fixe, qui les prenait alors en charge et les descendait sur le wagonnet, pendant que le pont roulant allait chercher une autre pierre. On gagnait ainsi tout le temps de la descente, assez long avec un palan différentiel (pl. II et III).

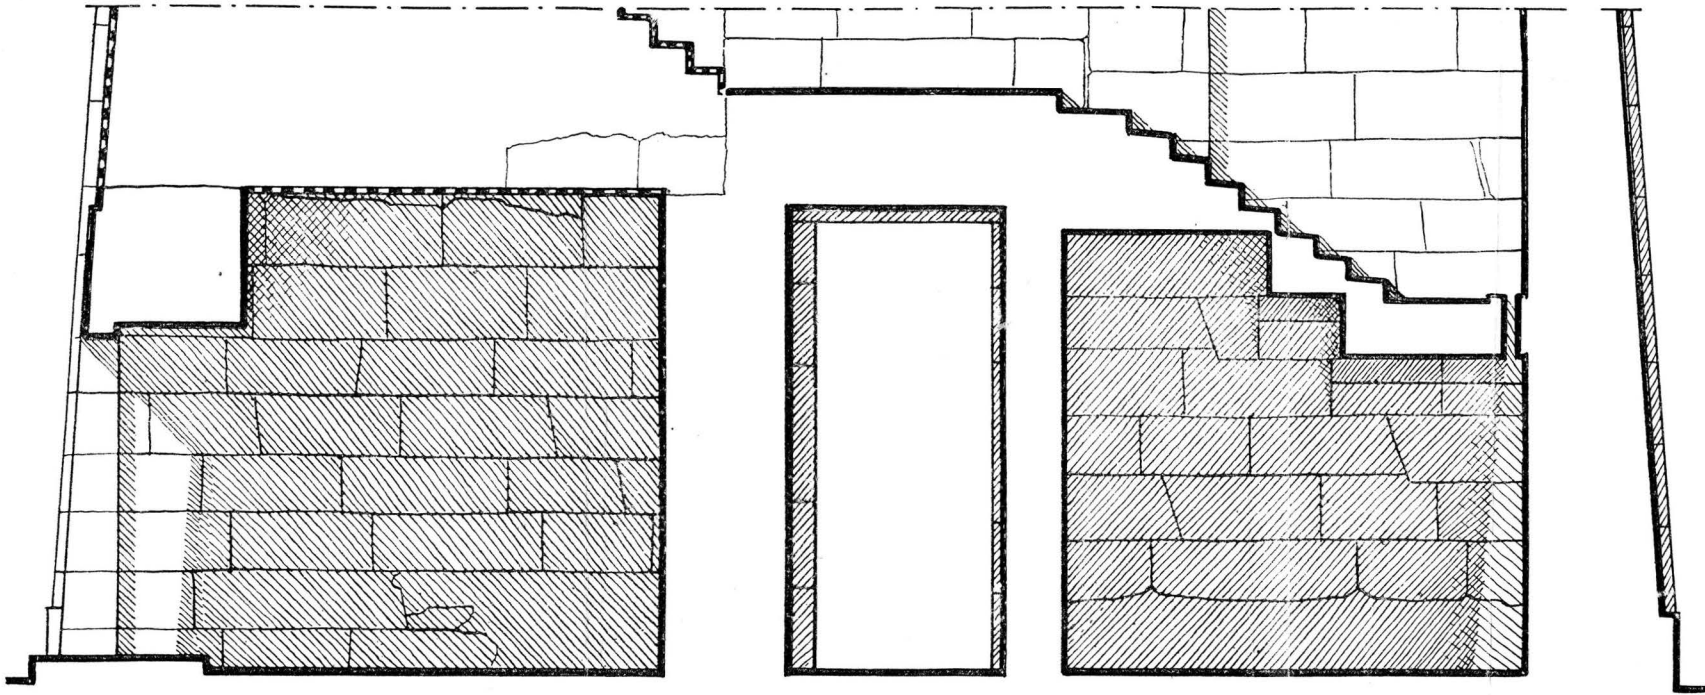
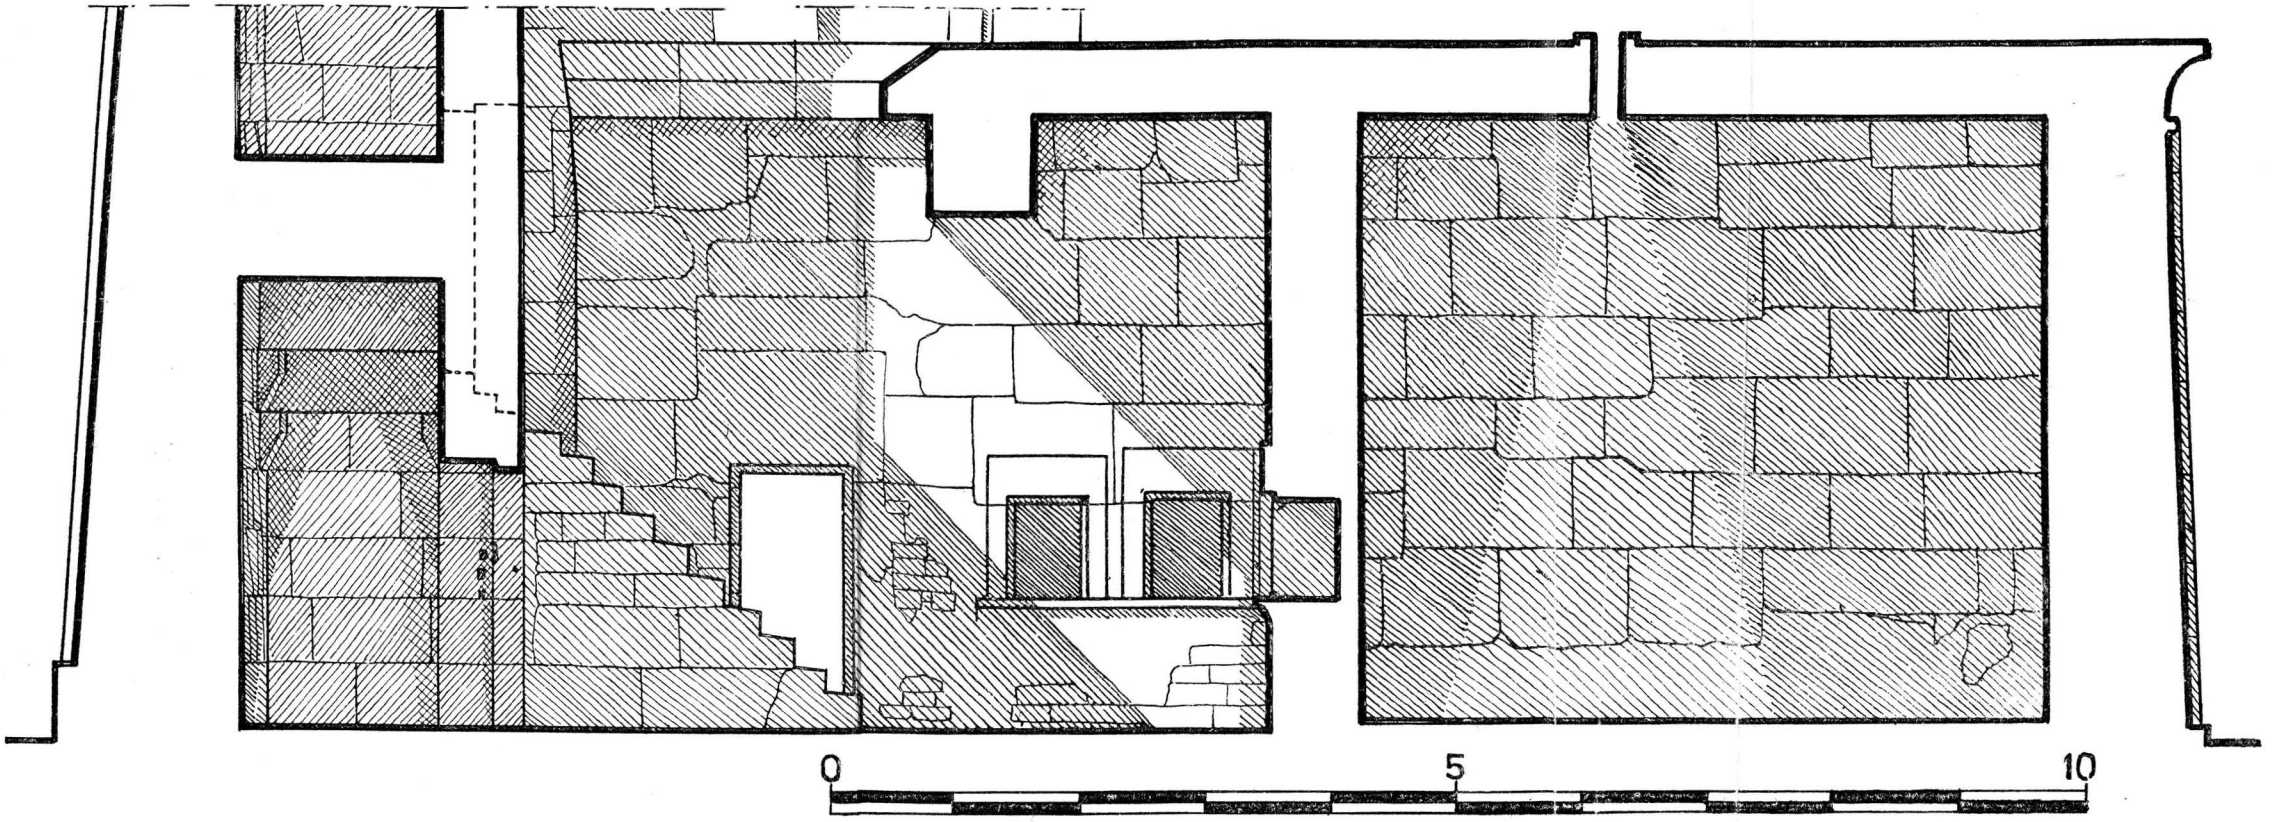
J'ai fait également cette année le relevé du Temple de Ptah, complet au point de vue architectural, plan, coupes et élévations, ainsi que deux coupes partielles, à plus grande échelle, l'une dans l'axe du temple, l'autre, transversale, du pylône (pl. IX à XI).

Le temple lui-même a été modifié à l'époque ptolémaïque : les trois sanctuaires et le portique à colonnes proto-doriques datent de Thoutmès III. Le pylône et les murs latéraux portent une décoration ptolémaïque. Il existe une solution de continuité entre ces murs et le pylône, de même qu'il en existe une entre les ailes du pylône et la porte.

Sans entrer dans une description qu'il faudra reprendre complètement avec la publication des textes, je dois signaler une particularité technique. La première porte, la troisième et le kiosque sont construits en assises régulières, à joints horizontaux. Les deux autres portes sont construites en assises de différentes hauteurs, les joints horizontaux étant rompus par des ressauts, comme dans toutes les constructions antérieures à Nectanébo.

Autre particularité de ces portes : l'axe de la première, seul, correspond à l'axe de la porte du pylône et à celui de la porte du sanctuaire central. Les autres axes sont légèrement déportés vers le sud et ne présentent pas un parallélisme absolu avec l'axe principal.

d'offrandes, vases, etc.). Celle du sud s'ouvre vers l'extérieur ainsi que sur la cour, l'autre ne s'ouvre que sur la cour. Le plafond de cette dernière présente une particularité intéressante : il est constitué en partie par le rampant et le palier de l'escalier. Ce dernier, ainsi que les dalles portant deux marches, repose sur des pierres encastrées dans les murs latéraux, dont une extrémité, formant console ou « corbeau », dépasse à l'intérieur de la pièce.
