RAPPORT

SUR LES TRAVAUX DE KARNAK

(1938-1939)

HENRI CHEVRIER.

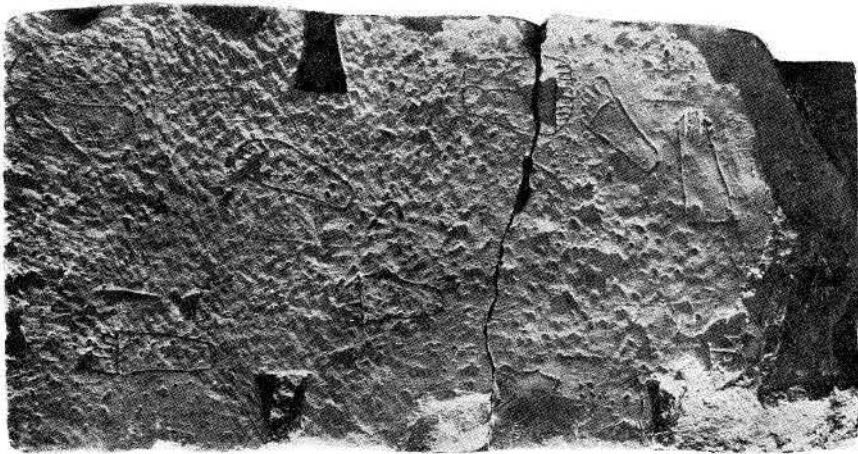
Dalles de la corniche du 1^{er} pylône
montrant les graffitis des pèlerins et les queues d'aronde.

D'autre part, l'achèvement du gros œuvre nous fut confirmé par la présence de nombreux blocs ayant appartenu à la corniche et visiblement jetés en bas. Mais ils avaient été sûrement mis en place parce qu'ils portent tous ces sortes d'*ex-voto*, ou plus exactement des témoignages d'un pèlerinage constitués par le dessin des pieds du pèlerin, complété par son nom quand ce dernier savait écrire. Or, ces noms sont grecs et cela renforce l'hypothèse que la construction du pylône date de l'époque ptolémaïque. En plus ces blocs portent l'emplacement des queues d'arondes qui n'étaient taillées qu'en place.

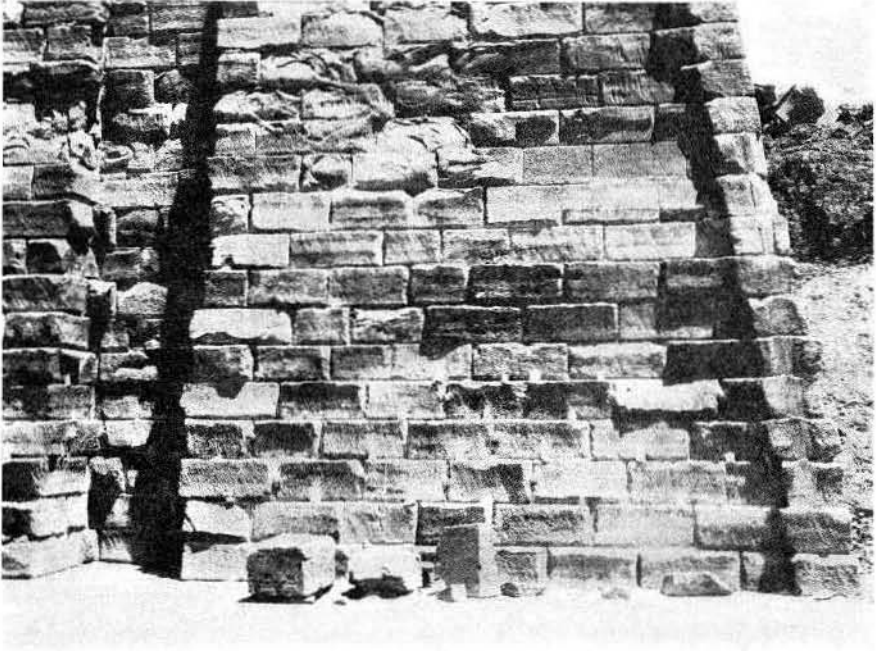
Partie inférieure sud du 1^{er} pylône, montrant les attaches en plâtre.

Pour en terminer avec le pylône, je dois signaler un détail technique : à l'angle inférieur sud de la façade du pylône les blocs ont été réunis par endroits par des sortes de témoins en plâtre dont je ne m'explique pas la présence (pl. XCVII). On voit également sur les pierres en saillies dans lesquelles aurait été taillé le tore d'angle, une petite partie ravalée portant une rainure, placées dans le prolongement les unes des autres sur les pierres qui se suivent, mais seulement à la partie inférieure. Ces points pourraient peut-être être éclaircis, par le dégagement de l'aile nord envisagé plus loin.

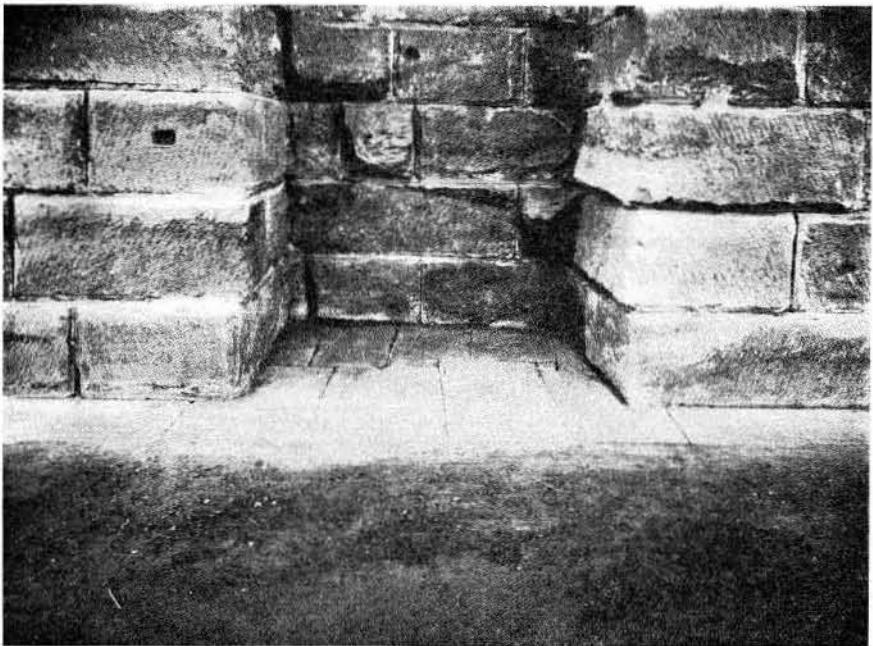
Base du pylône, montrant le rebord qui a indiqué le niveau du sol antique, extérieurement et dans la Grande Cour.

porte d'entrée et le temple de Sêti II. Enlevé, il nous permit de mettre au jour la base du mur, nettement marquée, à l'intérieur comme à l'extérieur, par un rebord atteignant un demi-mètre qui nous indique exactement le niveau antique du sol.

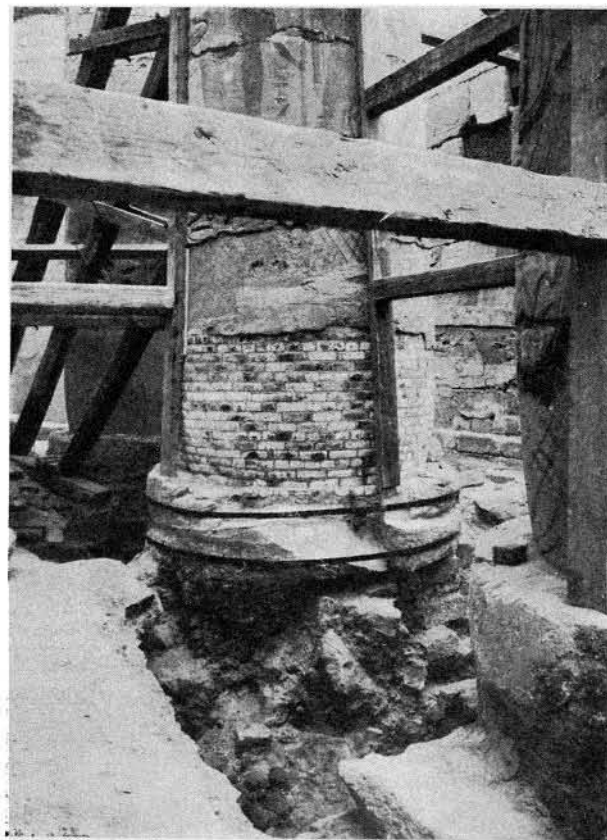
Reprises sous le béton de grès antérieur.

Plus loin nous eûmes une autre surprise. Nous atteignions les colonnes écroulées en 1899 et dont Legrain avait repris lui-même les fondations. On sait qu'à cette époque, il était inspecteur et ne résidait pas d'une façon continue à Karnak; nous trouvions une rangée est-ouest reprise d'une façon solide constituée par un béton de grès suffisamment dur, mais pour la rangée voisine au nord, faite certainement en son absence, il en était autrement, les ouvriers chargés de faire ce travail ayant économisé leur force, le béton de grès ne descendait pas jusqu'au niveau inférieur des fondations et constituait une simple dalle d'un mètre d'épaisseur en moyenne, sous laquelle subsistaient les fondations anciennes. C'est évidemment une malfaçon d'ouvriers non surveillés. Je n'ai pas touché à la première rangée, mais pour la seconde j'ai dû travailler sous cette dalle de béton et les maçons n'étaient pas toujours très à l'aise.

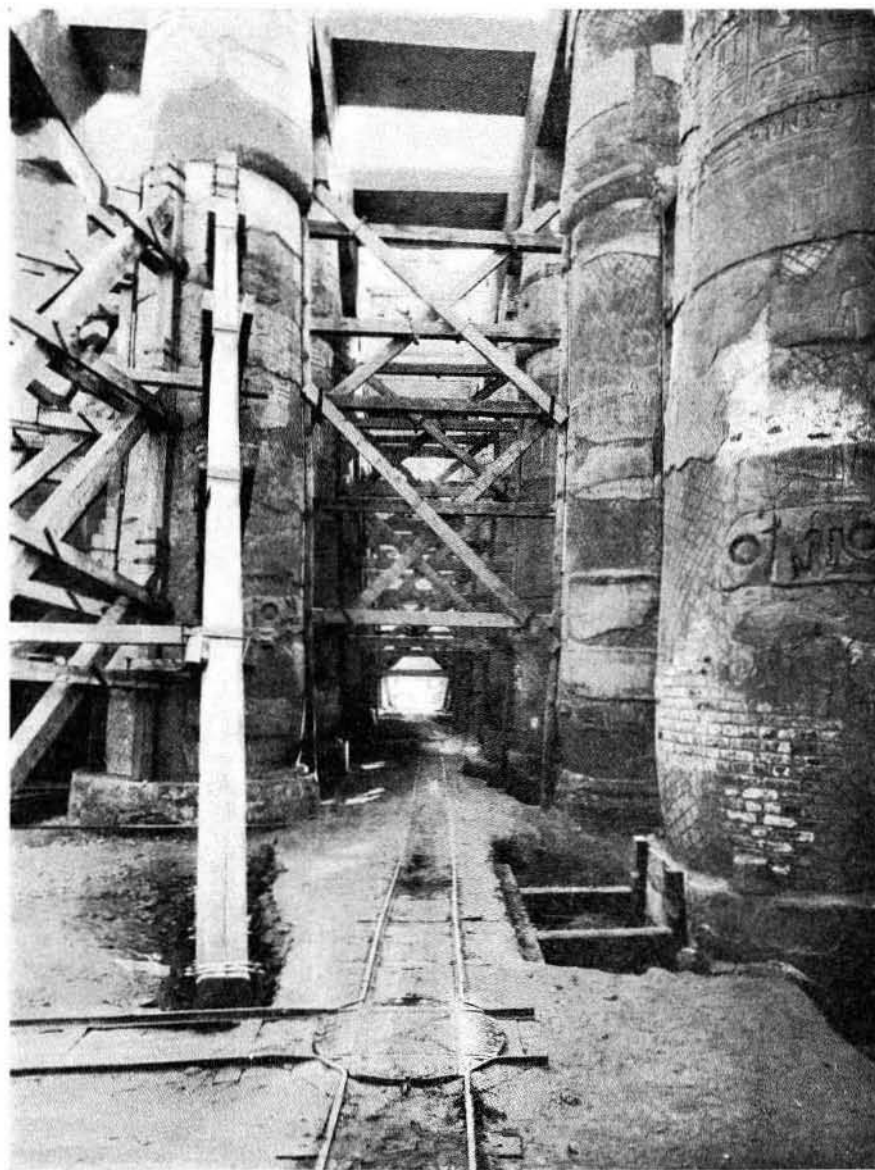
Vue générale des étais dans l'allée transversale.

REPRISE EN SOUS-ŒUVRE DES COLONNES. — Le programme de cette année comportait la reprise en sous-œuvre de vingt colonnes, deux rangées de sept colonnes à l'ouest de l'allée transversale, et une rangée de six à l'est, la septième n'ayant pas été remontée par Legrain. De cette façon, l'allée transversale n'aura été interdite au public que pendant l'espace d'une campagne.
