Extrait des *Cahiers de Karnak* 7, 1982.

# LA STRUCTURE DES PYLÔNES D'HOREMHEB A KARNAK

Michel AZIM

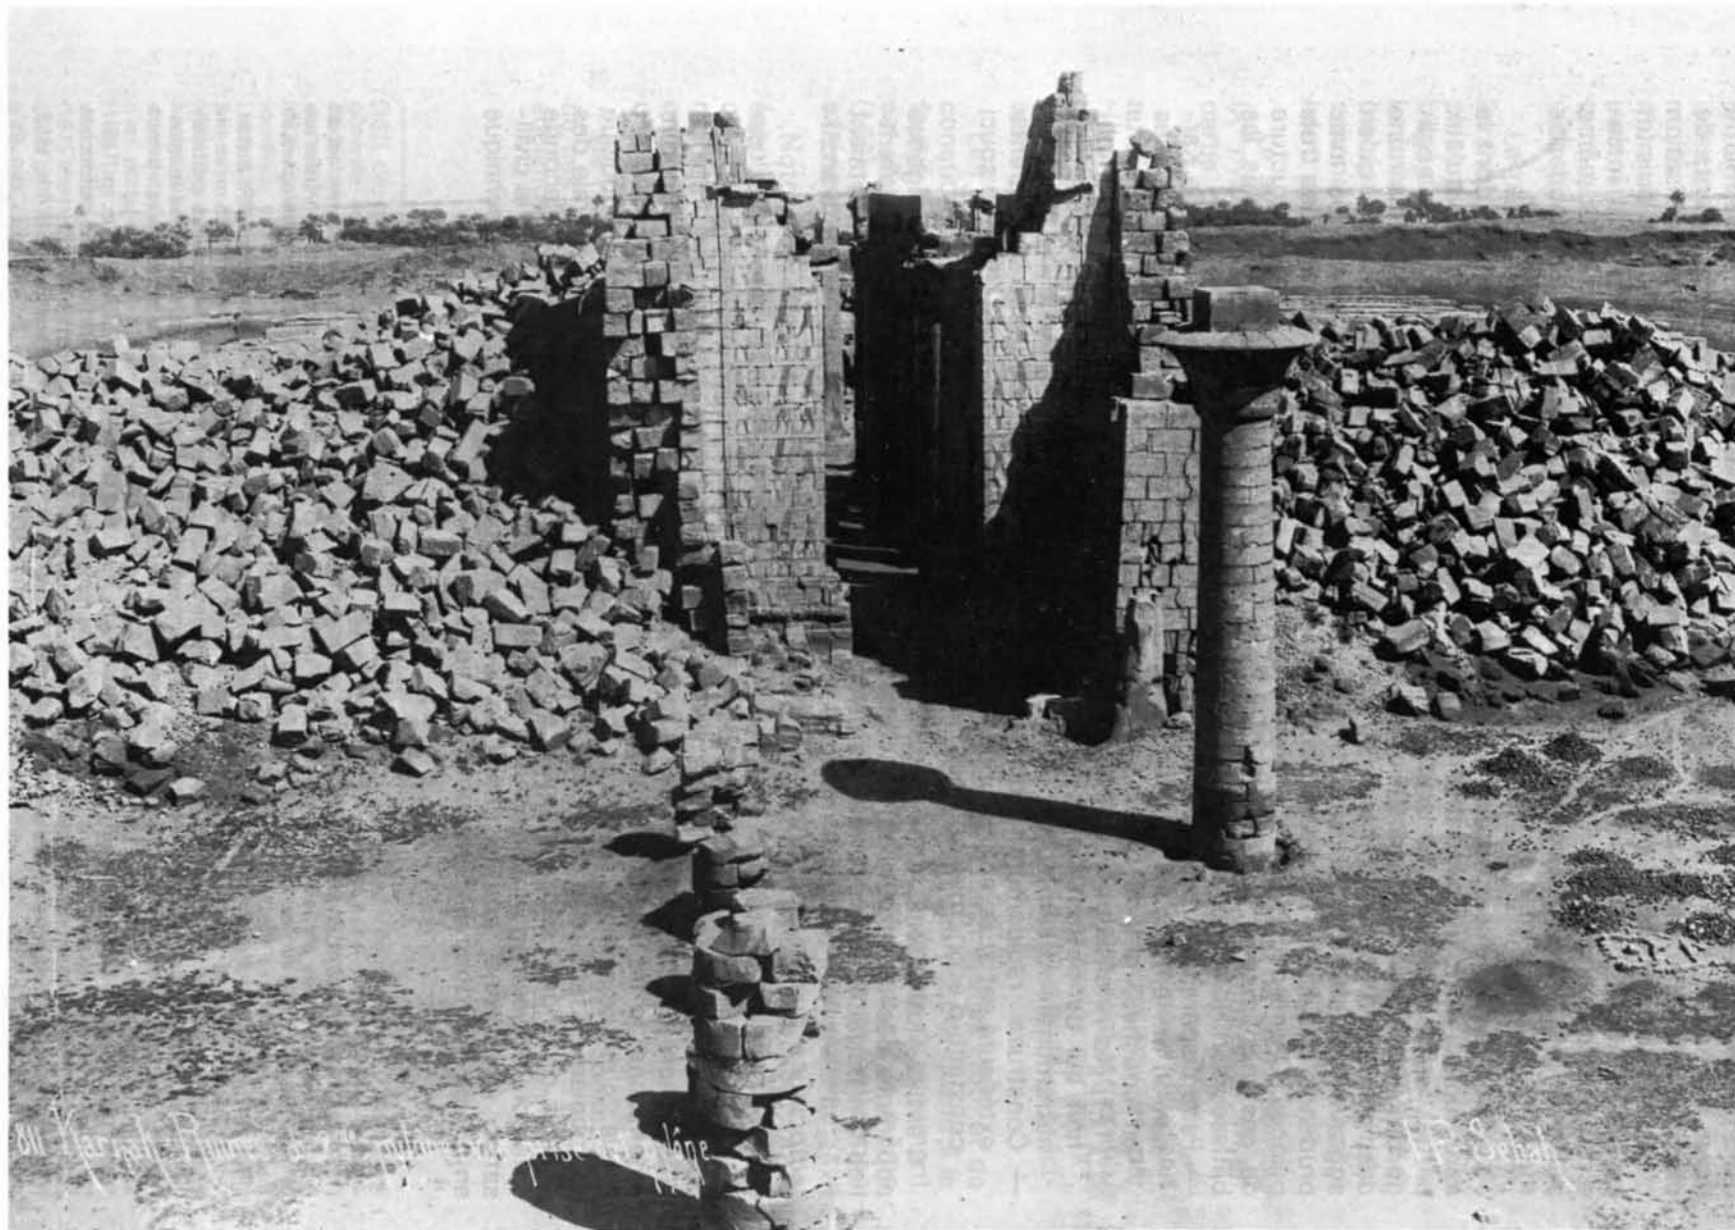
Pl. I. Etat du second pylône à la fin du siècle dernier, avant les premiers travaux. Cl. J.-P. Sebah, n° 811.

(12) LEGRAIN, *o.c.*, fig. 80, a le premier publié une vue impressionnante prise par J.-P. SEBAH (n° 811) à la fin du siècle dernier, que nous reproduisons Pl. I.

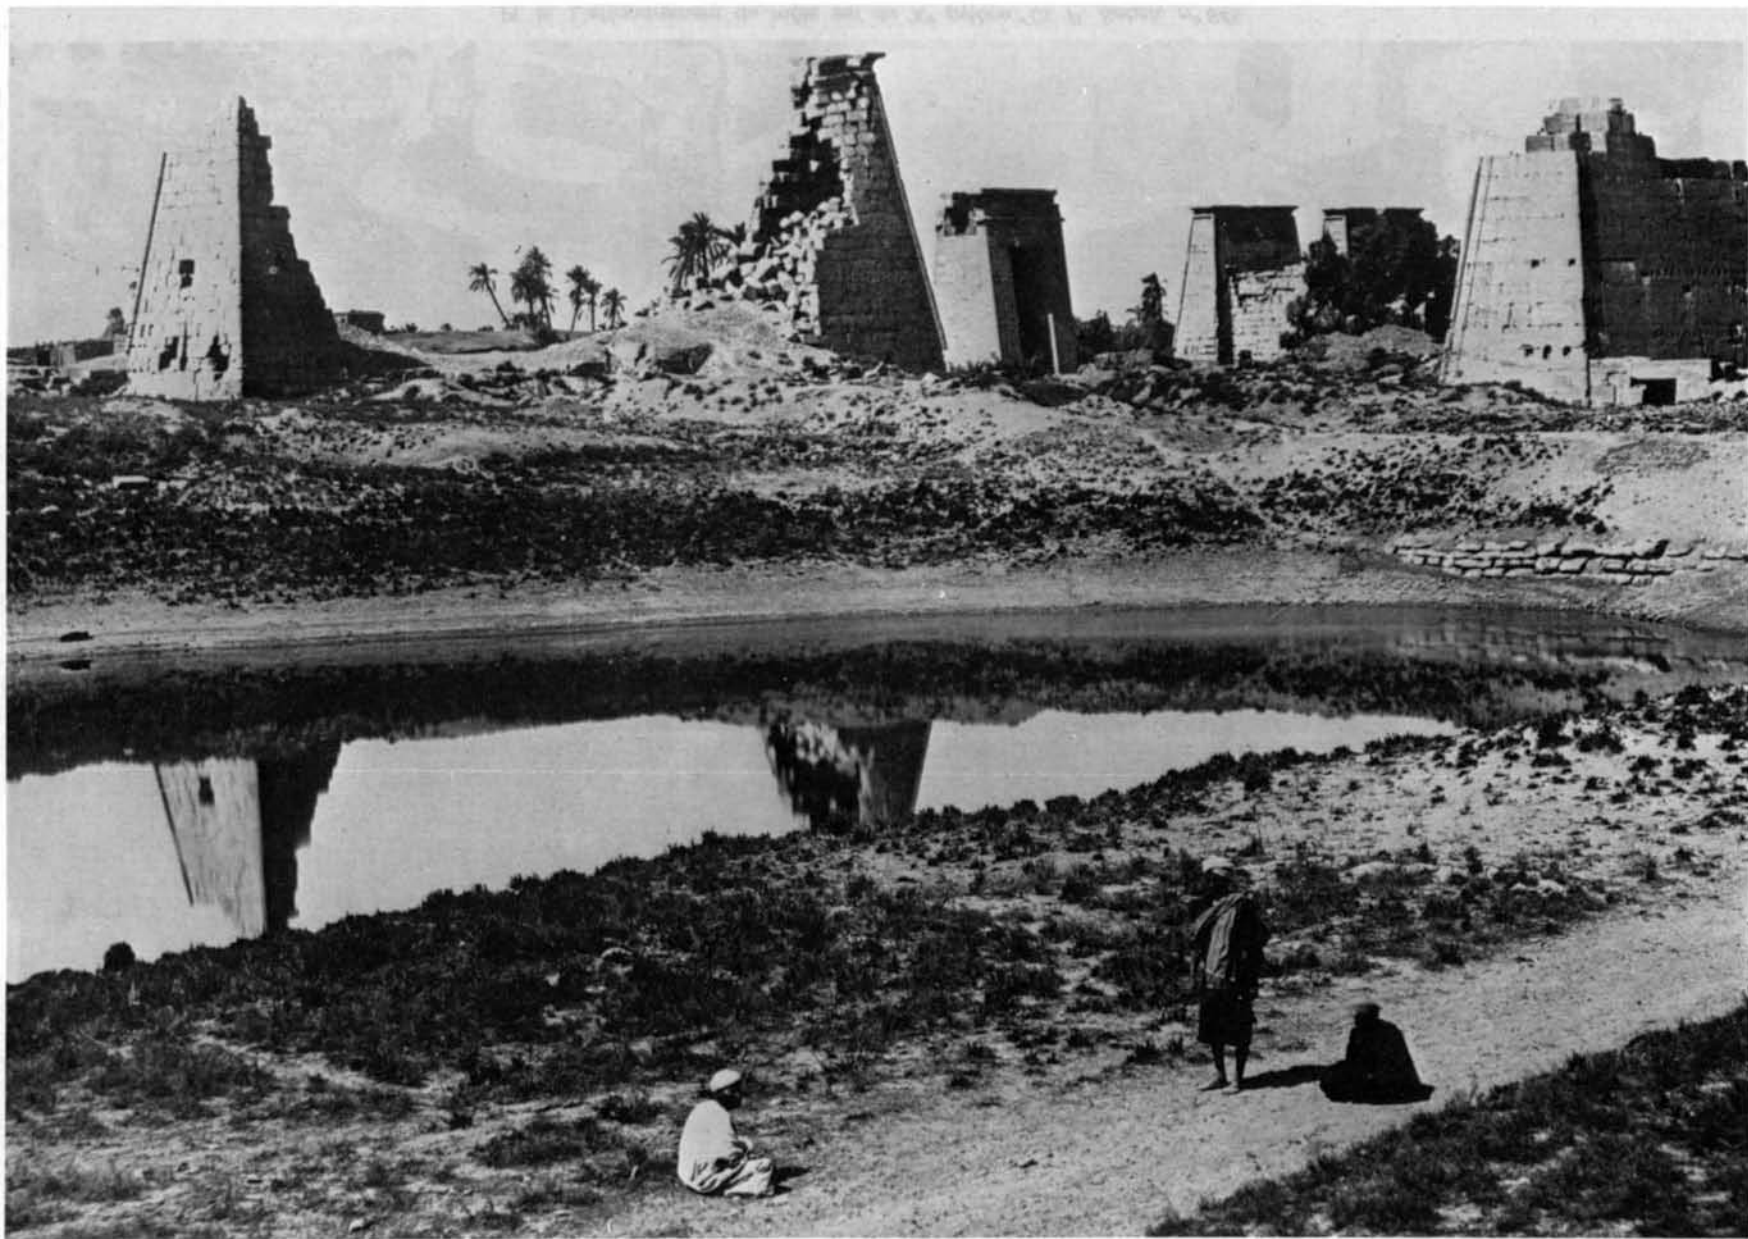
Pl. II. Les vestiges du IX<sup>e</sup> pylône au siècle dernier. Cl. A. Beato.

Le premier point commun à ces monuments est évident : ce sont tous trois des édifices effondrés. Certes, dans le cas des IX<sup>e</sup> et X<sup>e</sup> pylônes, et peut-être aussi du II<sup>e</sup>, leur exploitation en carrière au siècle dernier (2) a pu dans une certaine mesure en modifier l'apparence mais malgré cela, leur état actuel et plus encore les clichés anciens pris avant les premiers travaux montrent dans les trois cas des éboulis de grands blocs (Pl. I, II et III).

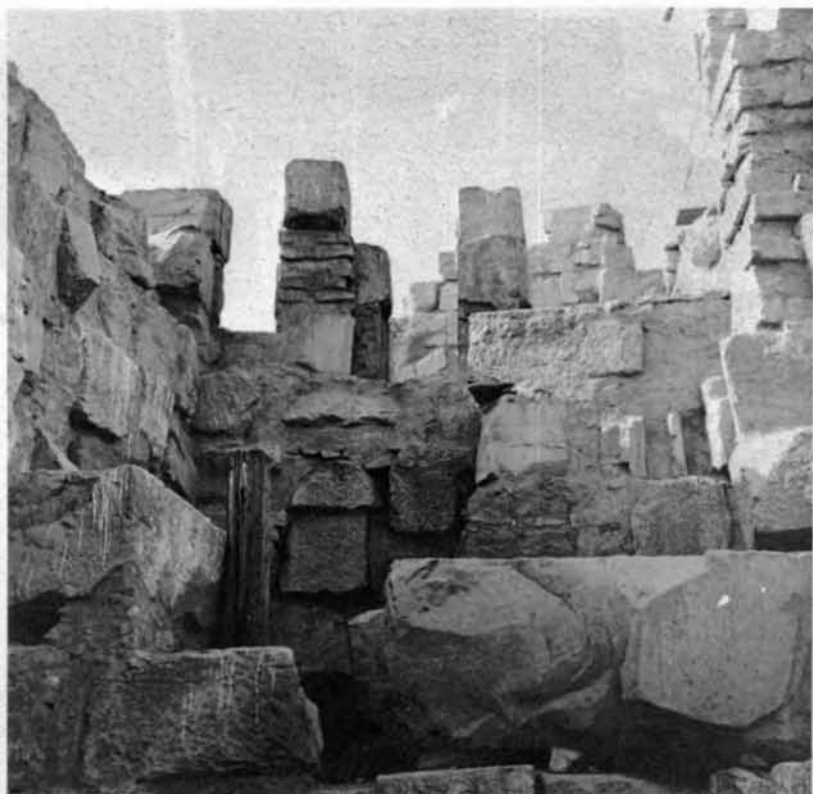
Pl. IV, a. La partie haute du montant nord de la porte du II<sup>e</sup> pylône, vue depuis l'intérieur du môle nord. La baie rectangulaire qui subsiste (au centre de la photo) correspond à la porte d'arrivée de l'escalier du pylône sur les linteaux du passage. A sa gauche, une autre baie plus étroite et au seuil plus élevé marque le départ d'une courte volée d'escalier en retour donnant accès jadis à la terrasse du môle nord. *Cl. M. Azim.*

Un escalier intérieur traverse le môle nord, en prenant son départ après un étroit couloir d'accès ménagé dans le mur nord de la salle hypostyle ; il atteignait le sommet des linteaux de la porte et se séparait en deux courtes volées donnant accès à la terrasse de chacun des môles (Pl. IV, a).

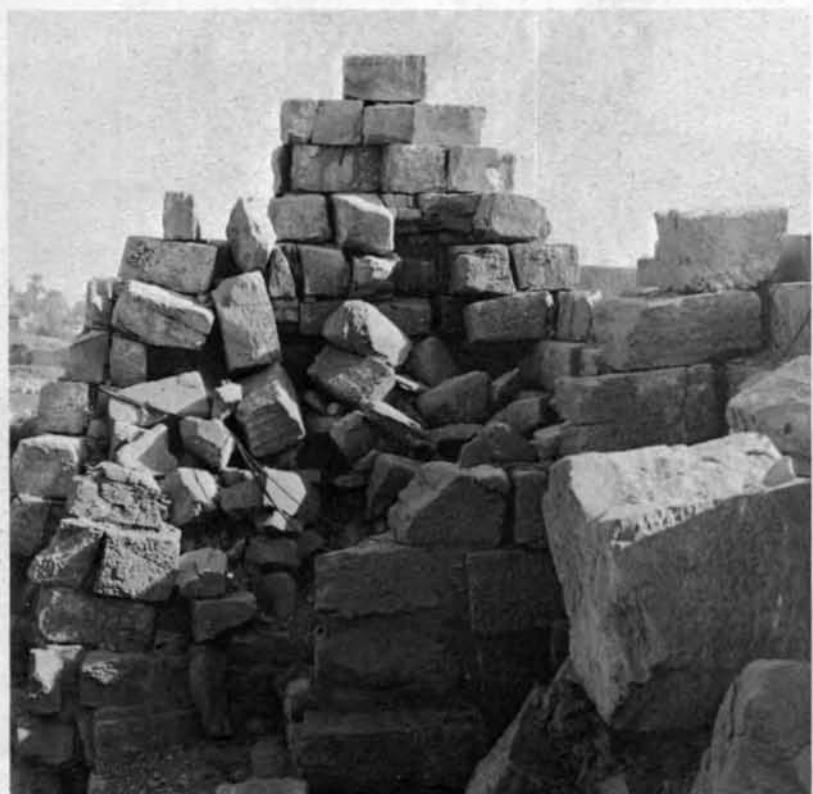
Pl. IV, b. L'extrémité nord du II<sup>e</sup> pylône montrant l'écroulement de ses parements vers l'intérieur. Un peu en avant (moitié droite de la photo), vestiges de l'un des murs de refend. *Cl. M. Azim.*

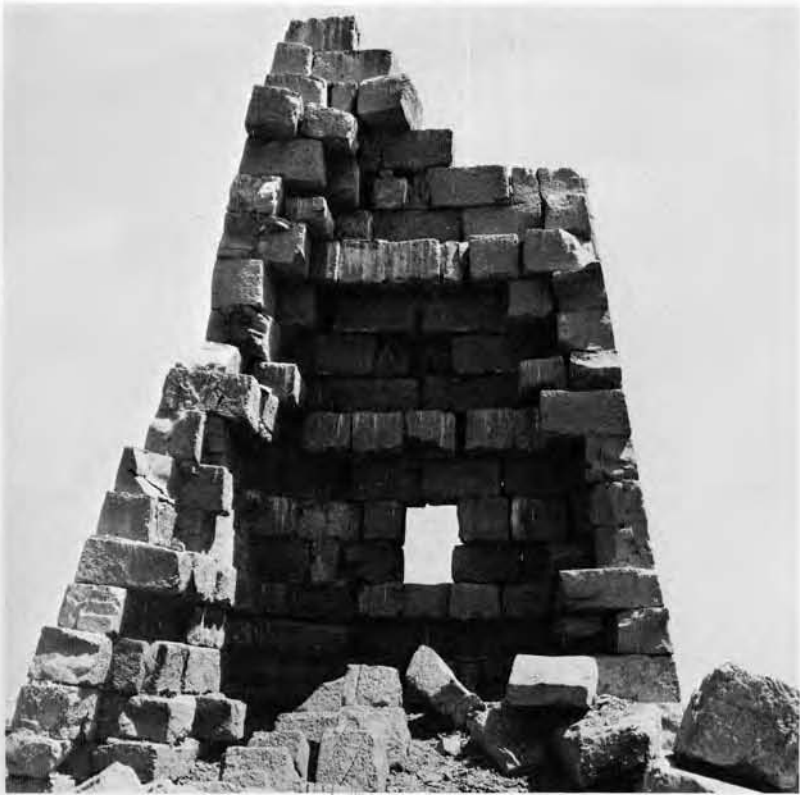
Pl. VI, a. La construction des parements du IX<sup>e</sup> pylône à son extrémité est. On notera en particulier les blocs en boutisse toutes les quatre assises. *Cl. A. Bellod.*

rier et le fruit accentué des parois traduisent à l'évidence une structure de parement destinée à s'appuyer sur une masse intérieure, et ce n'est pas un hasard si les seules parties encore debout sont voisines des angles, là où le croisement des blocs augmente la rigidité par rapport à la section courante du parement, et forme contrefort (Pl. VI, a).

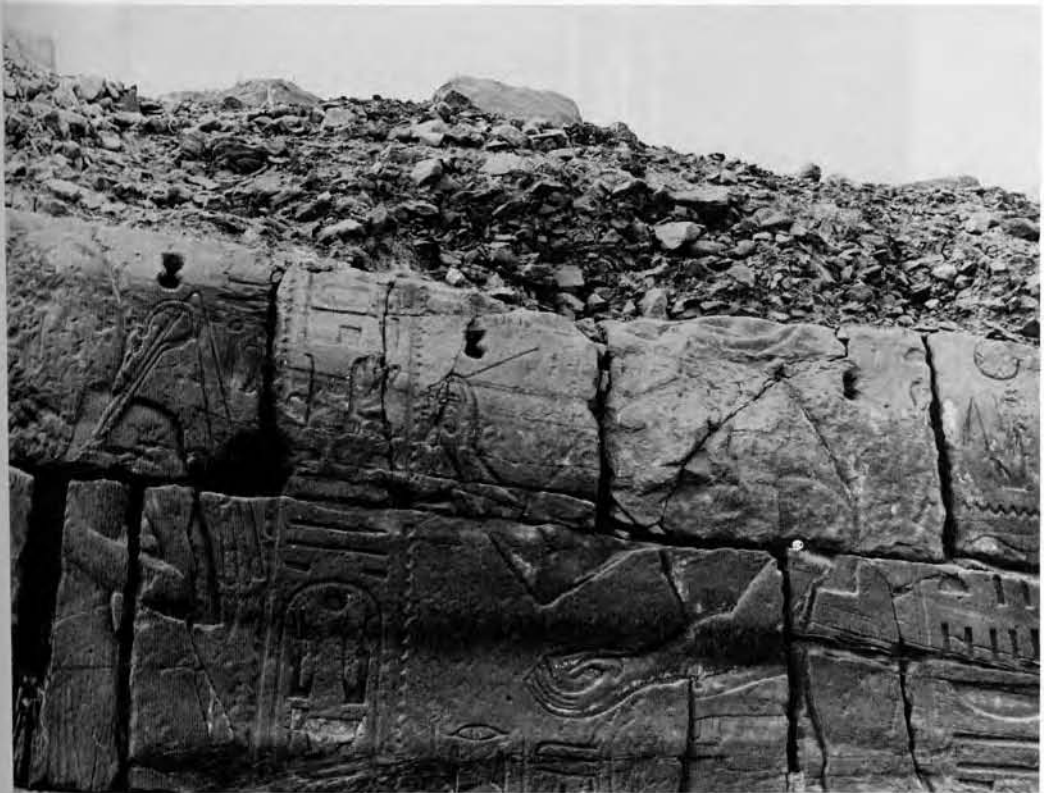
Pl. VI, b. La couche d'éclats scellant le sommet actuel du môle est du IX<sup>e</sup> pylône, vestige du remplissage de sa partie haute. *Cl. M. Azim.*

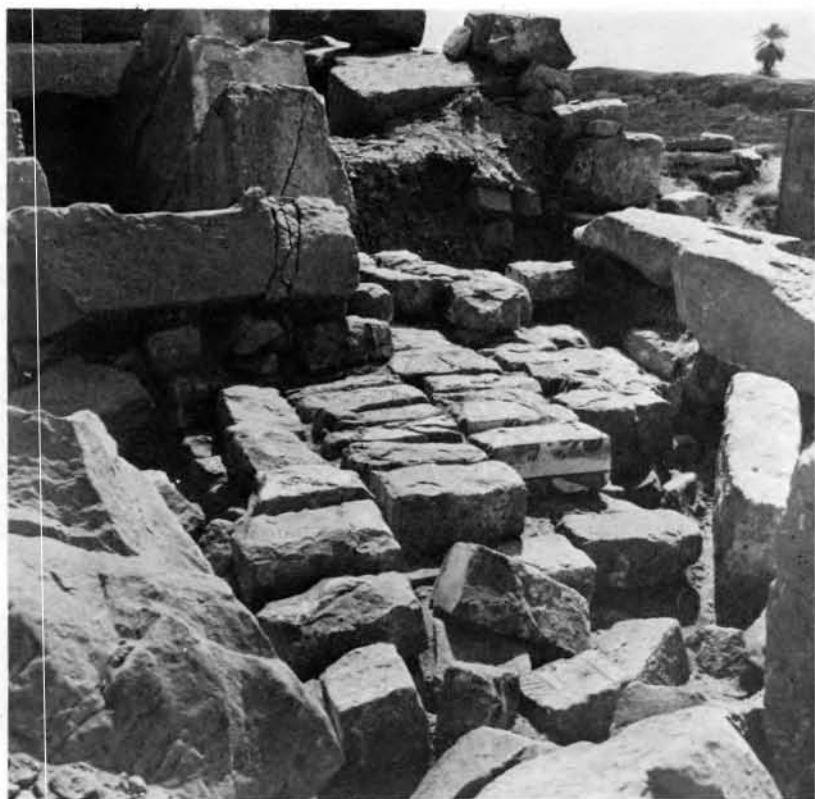
Pl. VII, a. Les premières couches de talâtât au sommet actuel du môle est du IX<sup>e</sup> pylône. On notera la construction de l'escalier, directement calé sur ces couches. *Cl. M. Azim.*

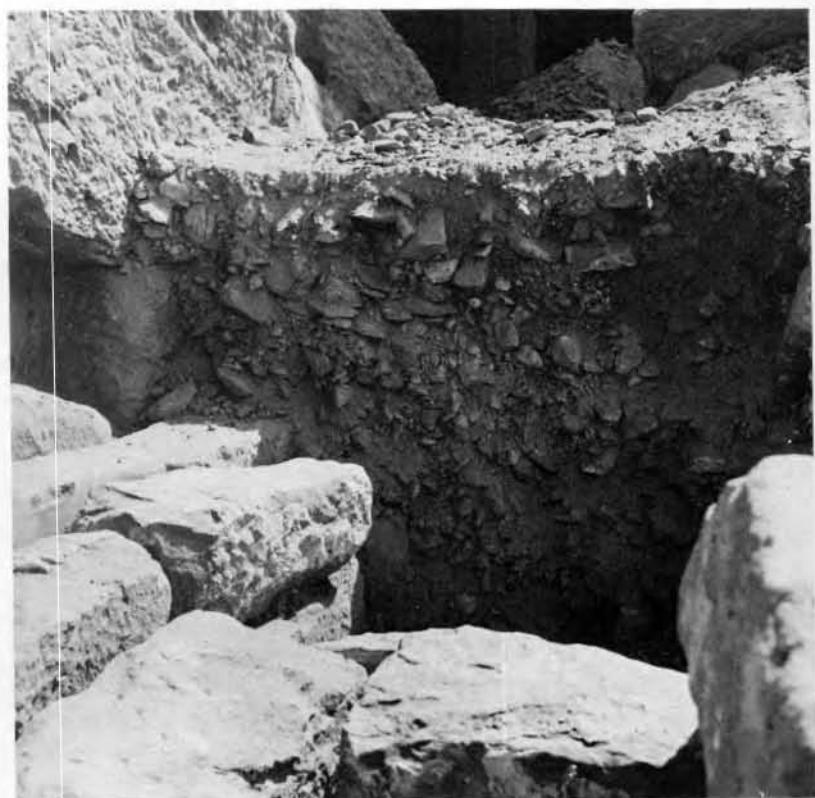
Pl. VII, b. Masse d'éclats de grès en place entre l'escalier et le parement sud du môle est du IX<sup>e</sup> pylône; au premier plan, la couche supérieure de talâtât. *Cl. M. Azim.*

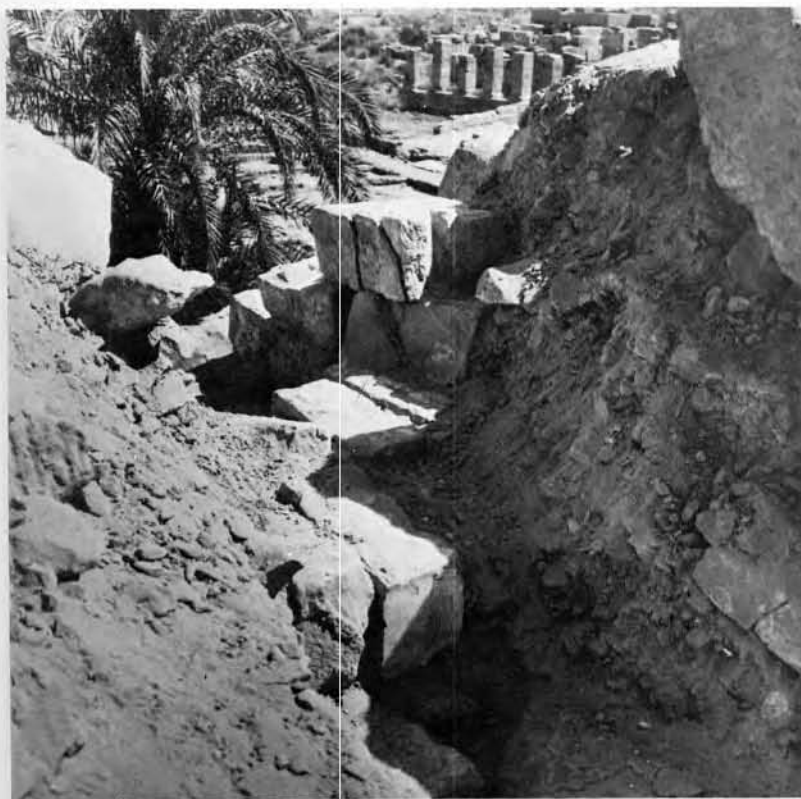
Pl. VIII, a. Vestiges de couches de talât *in situ* au sommet actuel du môle ouest du X<sup>e</sup> pylône. *Cl. M. Azim.*

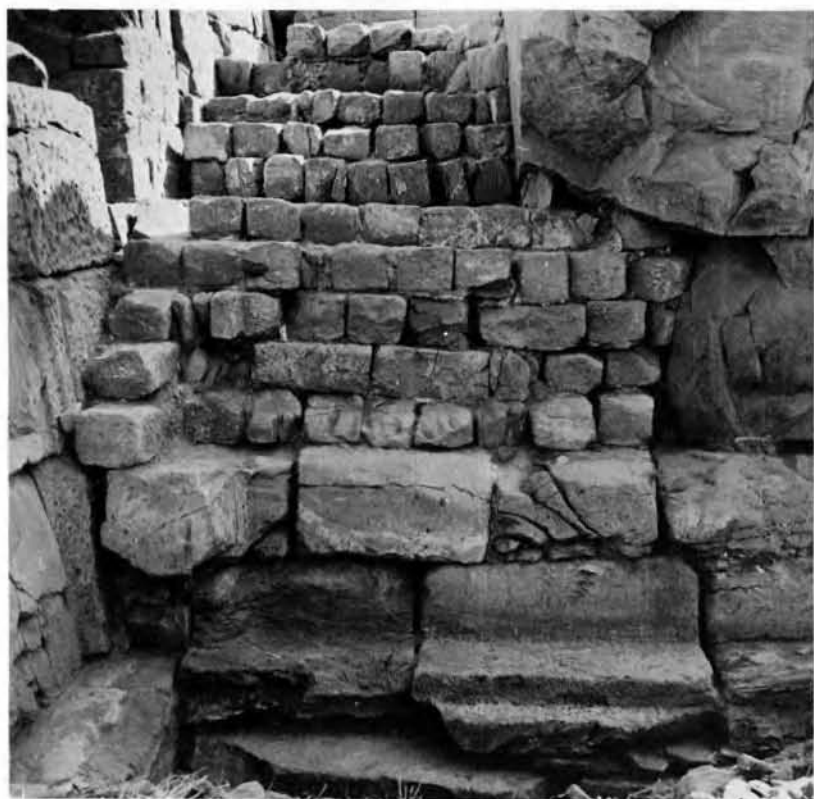
Pl. IX, a. Maçonnerie de talâtât reliant l'arrière du socle occidental à la façade du pylône, en saillie et non ravalée là où elle était masquée. Sous cette maçonnerie et le socle, deux assises de blocs de grès formaient une base décorée; l'assise inférieure présente un débord de fondation. *Cl. M. Azim.*

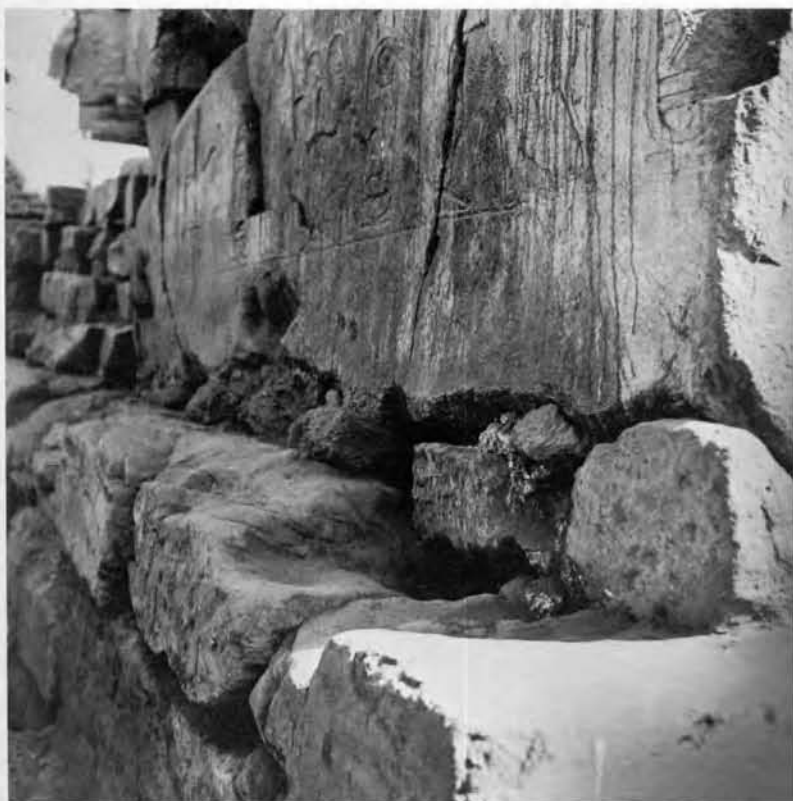
Pl. X, a. Calage du bloc ouest du caisson de quartzite du colosse occidental sur sa base de grès par l'intermédiaire de fragments parfois saillants de granit et de grès. Ces calages devaient être à l'origine masqués par une banquette rehaussant le pourtour de la base de grès. *Cl. M. Azim.*

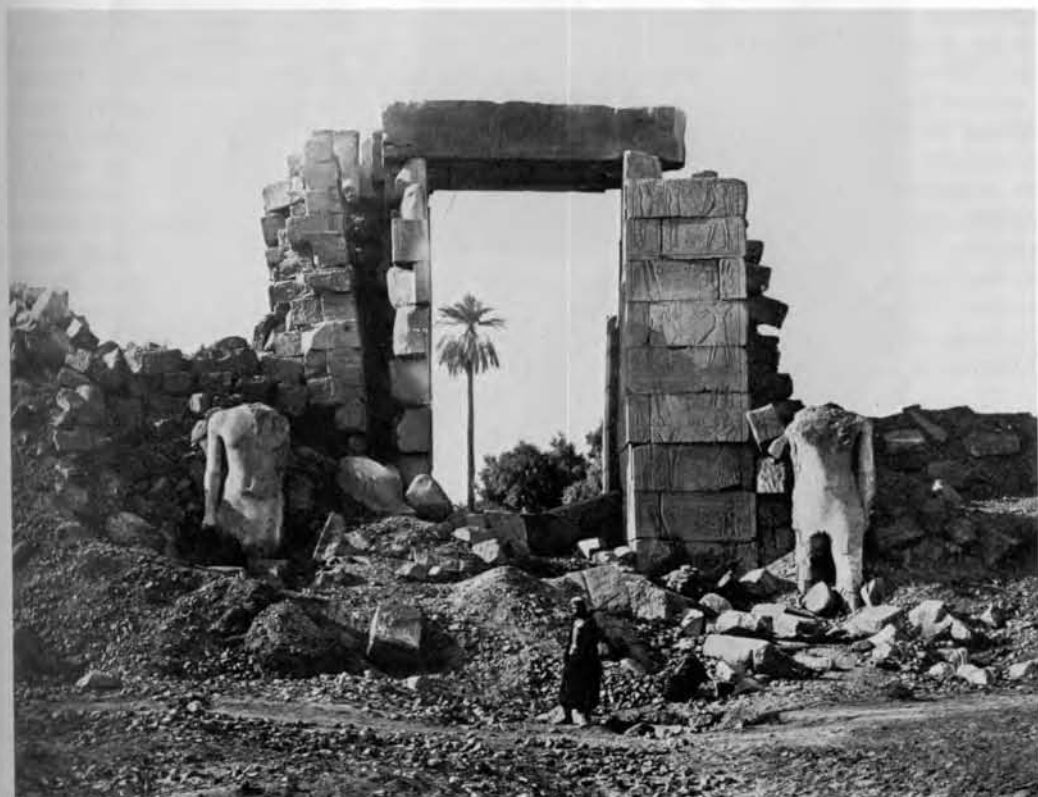
Pl. X, b. Un cliché ancien montre bien le montant est de la porte de granit du X<sup>e</sup> pylône doublé par un mur de grès exactement appareillé comme les parements du pylône, un vide séparant les deux éléments.

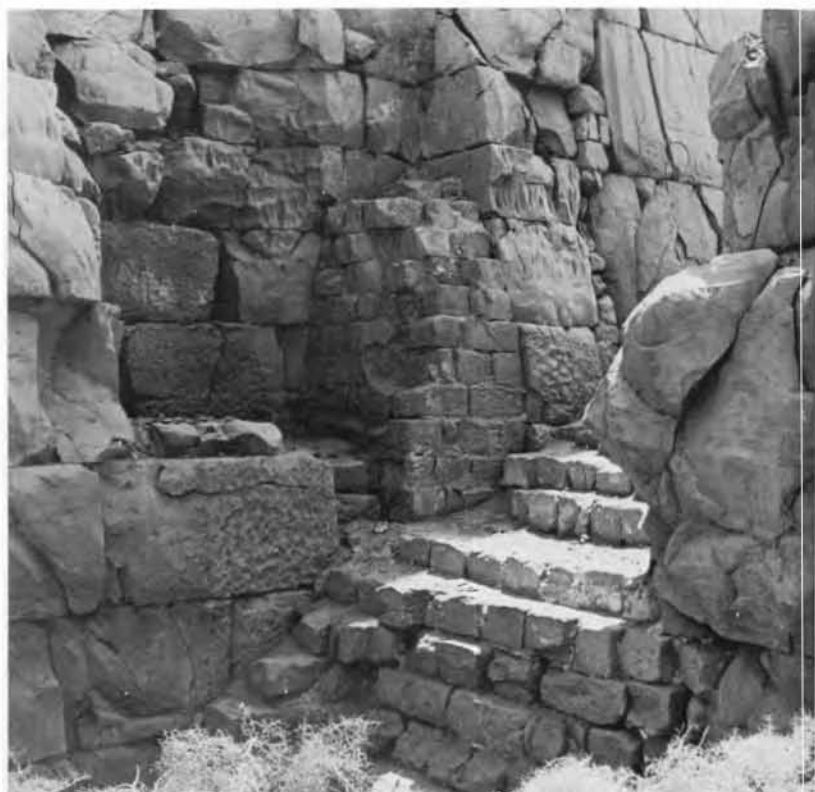
Pl. XI, a. Pile de talâtât élevée dans l'encoche initialement prévue, à l'Ouest de la porte de granit. Deux des faces de cette encoche sont nettement visibles aujourd'hui au-dessus de la pile de talâtât. A gauche de celle-ci, l'encoche retaillée à l'époque d'Horemheb présente un fond concave non ravalé. *Cl. M. Azim.*

Aménophis III, l'enveloppe de grands blocs commençant au-dessus (Pl. XI, a) (157). De plus, la dimension de ces encoches ayant été jugée insuffisante, leur base a été élargie vers l'extérieur par l'adjonction de masses de talâtât plaquées contre la façade sud, et encore nettes aujourd'hui au môle est (158). Derrière ces talâtât posées sur le débord de fondation, le pylône n'est pas ravalé (Pl. XI, b).
