المركز المصري الفرنسي لدراسة معابد الكرنك

المجلس الأعلى للآثار- السيناريست
- تقرير علمي عن أعمال موسم 2009م

اجتماع
اللجنة العليا المشتركة للمركز المصري الفرنسي بالكرنك
29-4-2010م

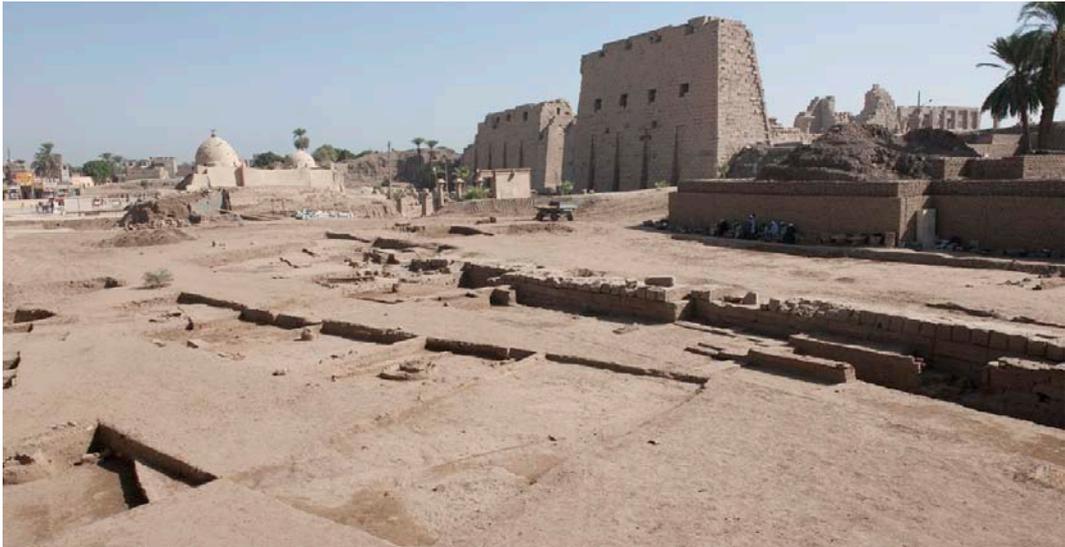
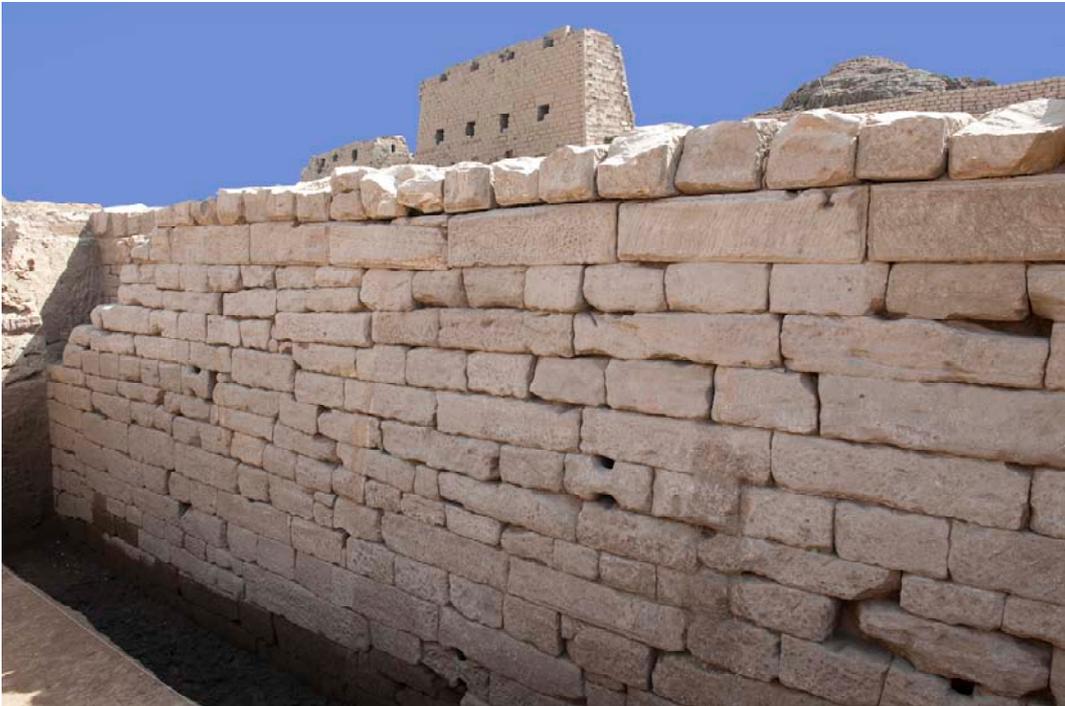
The « Madrasa » area with the embankment wall.

إن أعمال الحفائر التي تمت بالناحية الغربية للصرح الأول بالكرنك أدت إلى ظهور أجزاء من السد الضخم الحجري (حوالى ٢٥٠ متر طول حتى الآن) المشيد أمام المعبد ، وإن أرضية المرسى والطرق الصاعدة بالناحية الجنوبية أصبحت بالفعل ظاهرة وواضحة ، وقد أظهرت هذه الحفائر المرسيين للمعبد ، الرئيسى منهما بالناحية الجنوبية بالمقدمة ، ويقع الثانى بالناحية الشمالية .

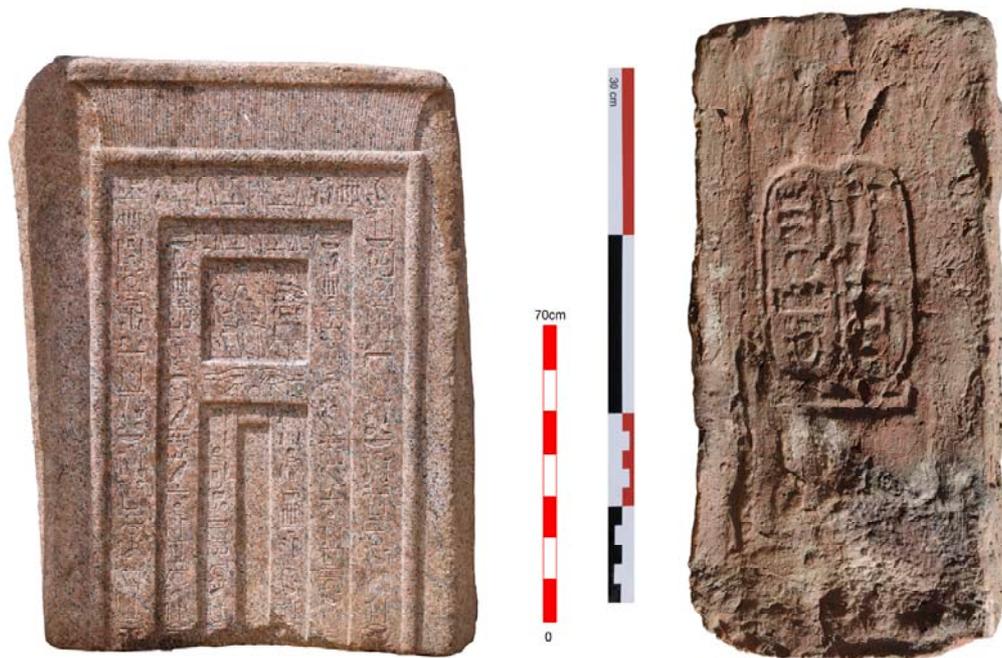
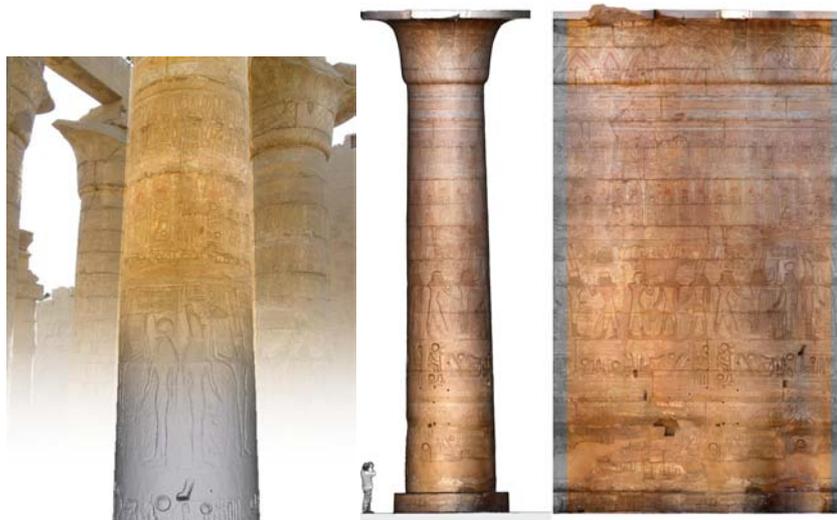
3D scan of the columns of the great hypostyle hall and unrolled photograph of one of the column.

إن البيان الذي يهدف لعمل تصوير غير دائري لأوجه الأعمدة ١٣٤ بصالة الأعمدة الكبرى لا يزال تحت الإعداد ، وأن التوثيق الكامل سيكون جاهزاً بنهاية ٢٠٠٩ ، وفحص ومسح الكتابات والرسومات لهذه الأعمدة سيتم البدء في إعدادها .

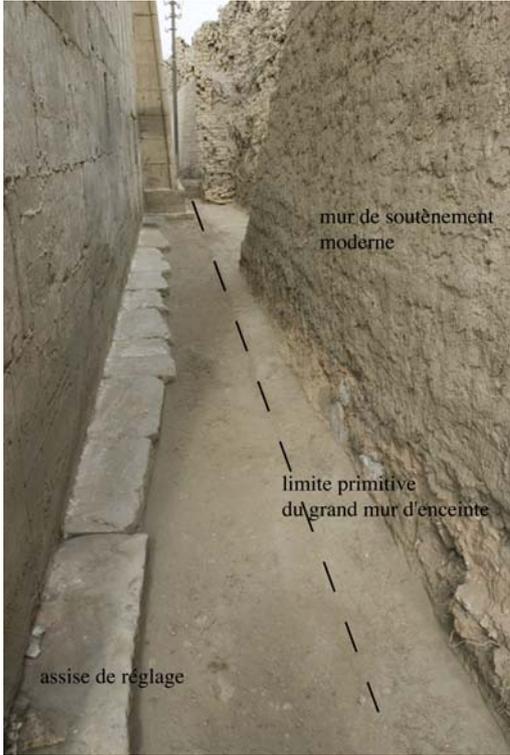
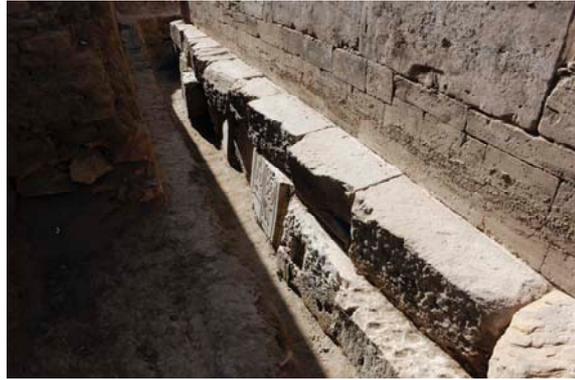
Foundations of the northern wall of the temple of Tuthmosis III.

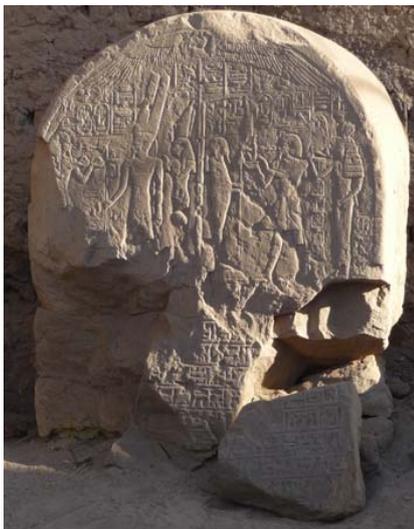
Stela before and during the restoration treatment.

- وإن برنامج الترميم ركز بصفة رئيسية على كل الكتل الحجرية المتناثرة وعلى اللوحتين من الحجر الرملى . قد تمت المعالجة بواسطة سيليكات الإثيل (Silres-wackeroh) كما تم تقوية وتدعيم الكتل الحجرية بواسطة الأسياخ المعدنية من الأستانلستيل . وقد تم حفظ وتخزين أحد الكتل من الحجر الجيرى المحطمة بشدة . وقد تم تخزين جميع الكتل الحجرية على المصاطب بعد إجراء أعمال الصيانة والترميم .

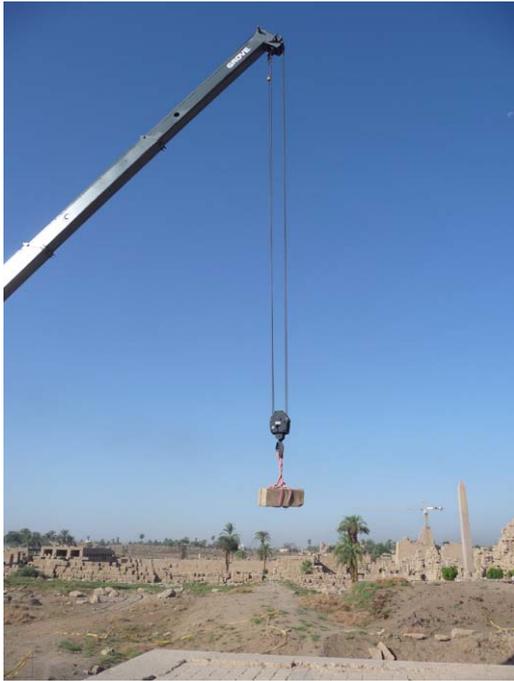
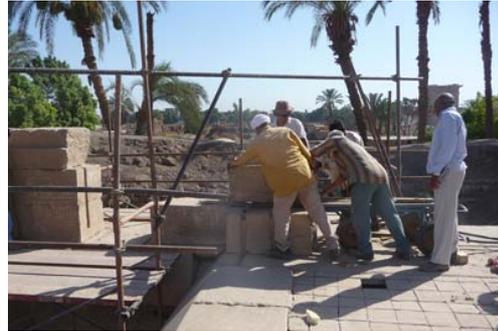
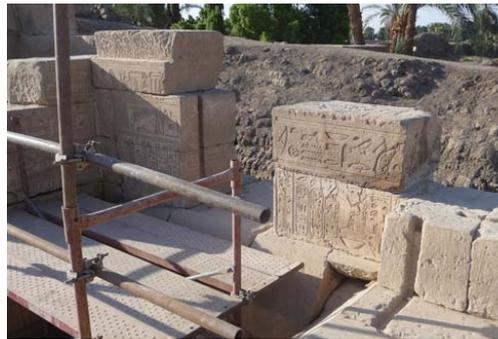
Ptolemaic block (2606) put back on the top of the northern wall of the courtyard.

- وقد أعيد وضع الكتلة رقم (2606) إلى مكانها الأصلي على الجدار الشمالى للفناء التى كانت موجودة شرق المعبد وهى تحمل اسم " بطليموس الرابع " . وبجواره " بطليموس الثالث " و"بطليموس الرابع " . وتم التحقق جيدا ضمن الكتل الحجرية المتناثرة ويمكن ملاحظة اسماء الملوك الآتية : "تحتمس الثالث" (رقم 2626) "حتشبسوت" (رقم 2580, 2584, 2589) "حورمحب" (2575) " رمسيس الثالث" (كتلة معاد استخدامها فى البوابة D وكتل متناثرة) "نيتوكريس" (2639) " نختانبو الثانى " (2635) . وأسماء " حتشبسوت " ، " نيتوكريس " " نختانبو الثانى " غير مسجلة بالمعبد .

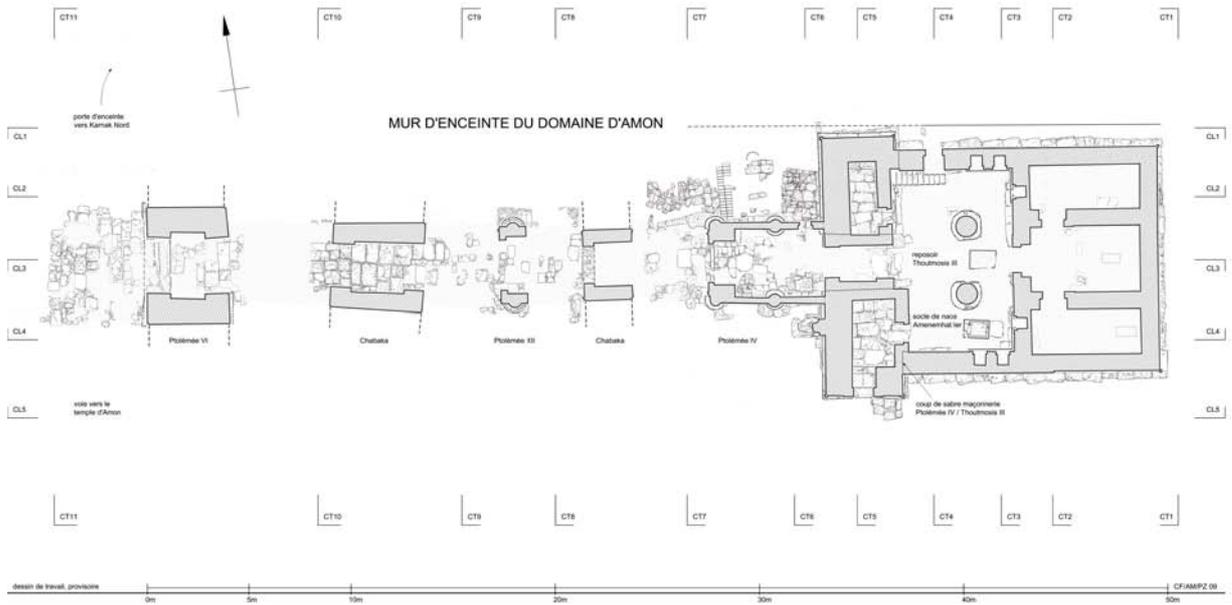
Floor plan of the temple of Ptah (with location of the cross sections).

- والبحث الهندسى المعمارى للمعبد ركز أولاً على مسح وفحص تفصيلى بدء فى خريف ٢٠٠٨ م . وقد تم حفظ التوثيق الخاص بالمبانى الحجرية طبقاً للقائمة الآتية :
- خطة الأرضية .

- خطة السطح .
- إحدى عشر قسم أرضى متقاطع والارتفاعات .
- خمسة أقسام طولية والارتفاعات .

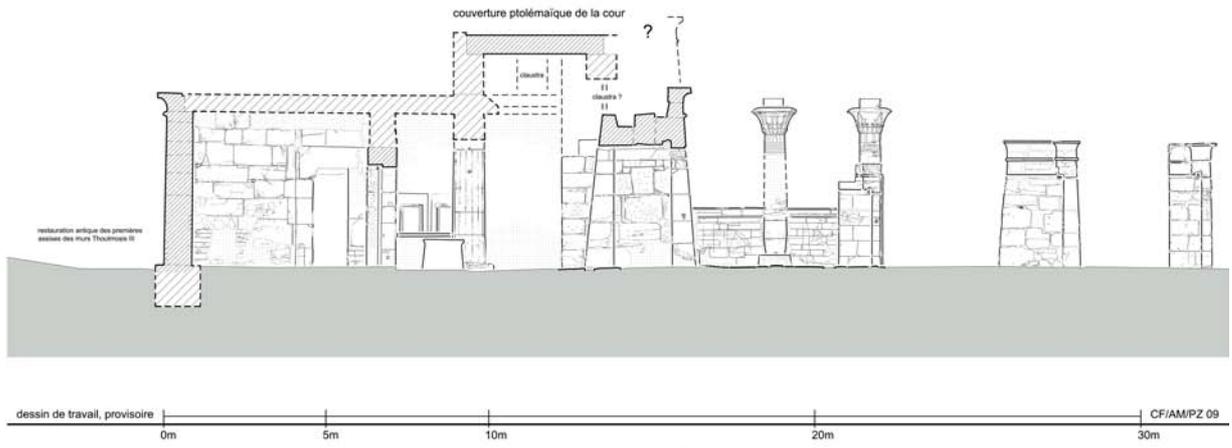
Cross East-West section with the two first western gates.

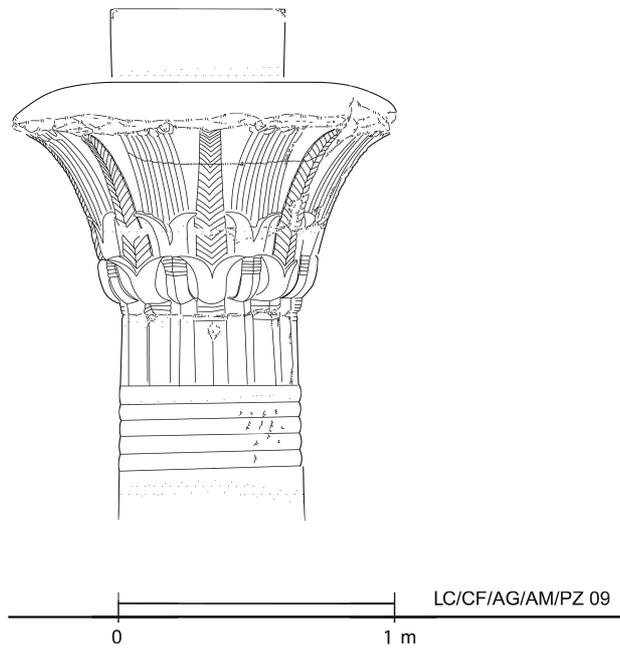
Detail of a composite capital from the Ptolemaic kiosk.

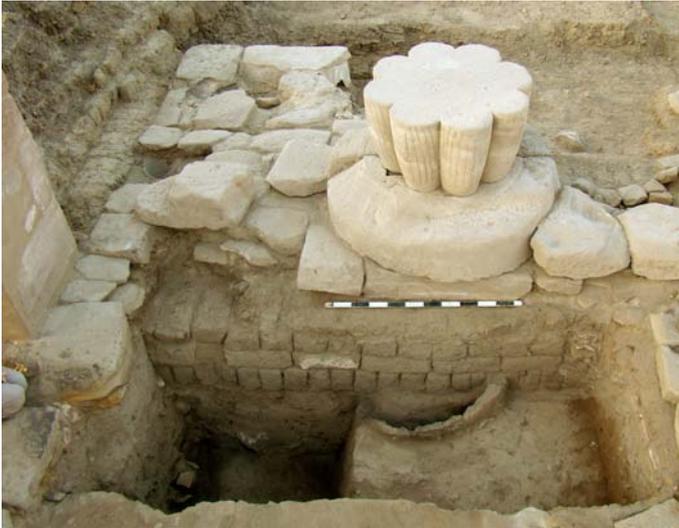
Sounding in the hypostyle hall : foundation platform upon an oven (C. Giorgi).

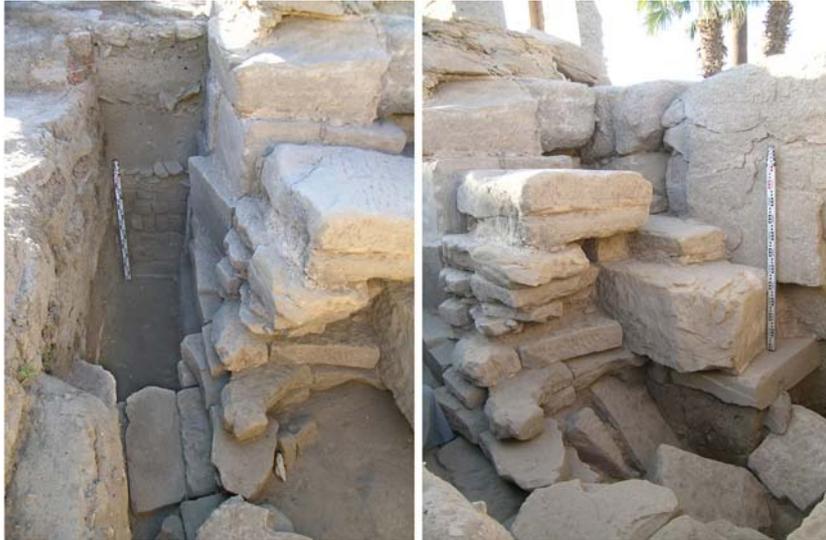
Excavation of the main entrance gate. Foundation trench and deep looter's pit.

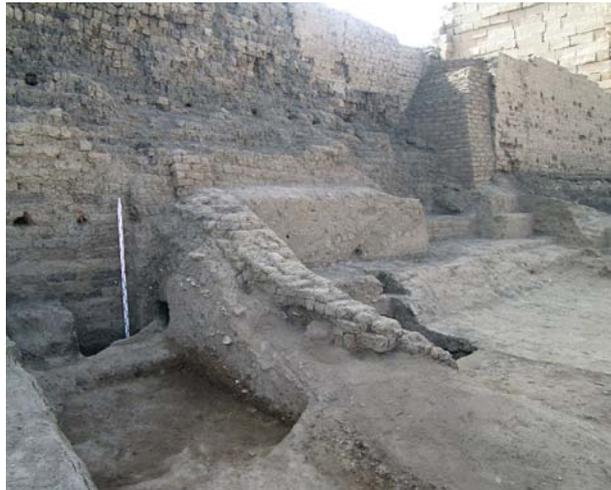
Area east and north-east of the temple, from the north-west. Foundation trench of the great enclosure of Nectanebo.

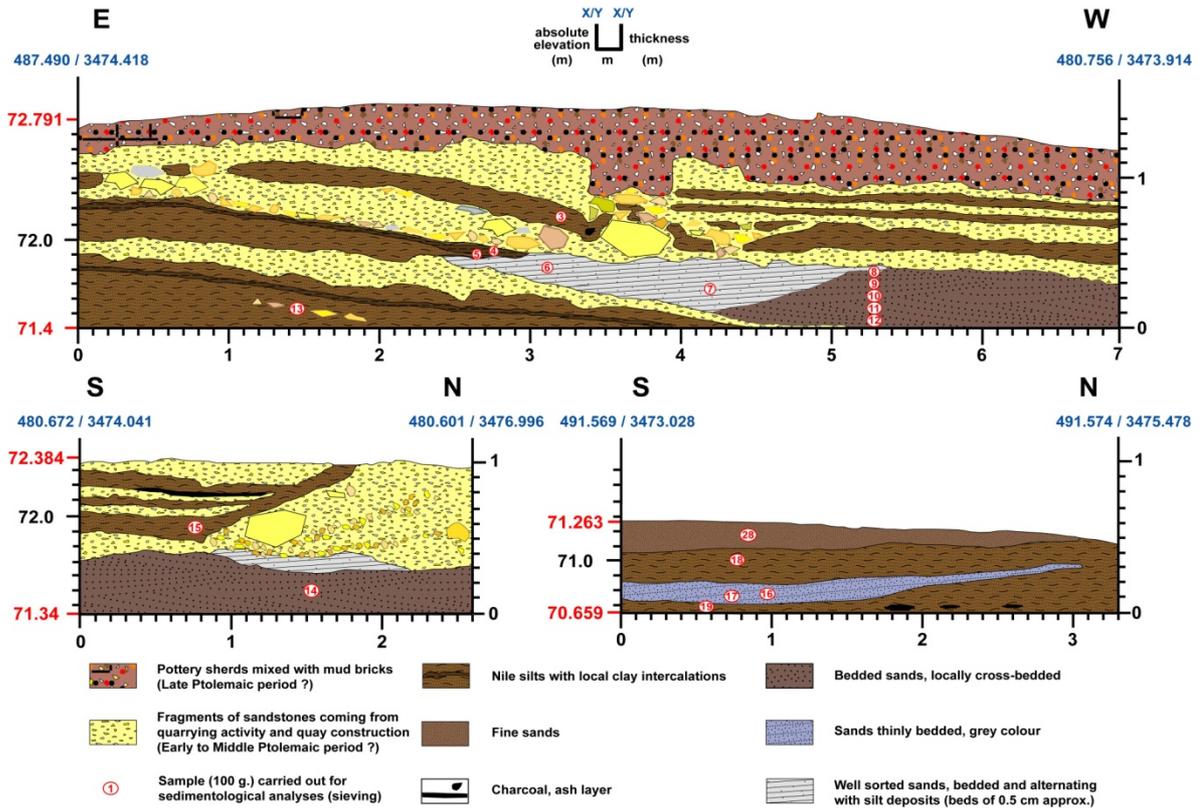
Stratigraphical sections drawn in front of the ramp of the harbour.

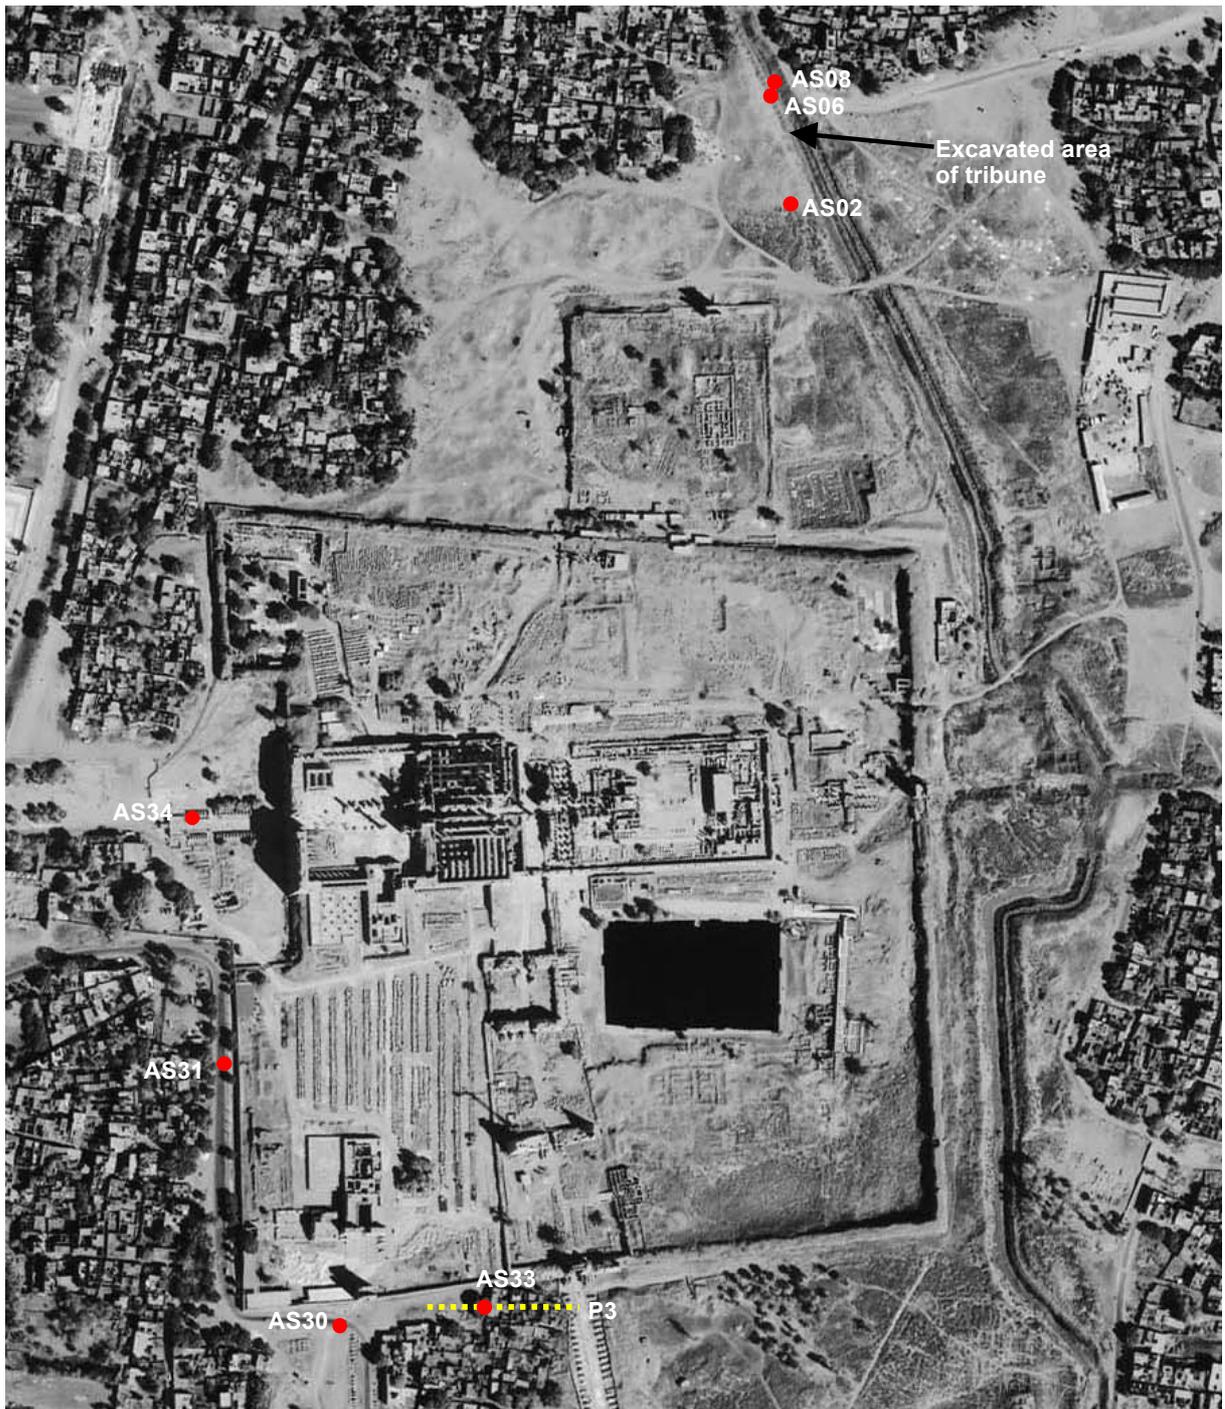
Locations of the augers studied and re-studied in 2009 mentioned in the text with the ERT profile 3 (P3) carried out in 2008
(Background image: © Cfeetk image no. 69556)

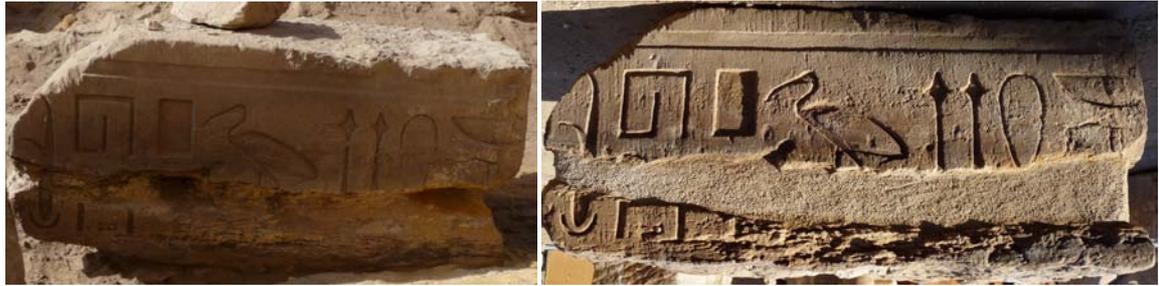
Sandstone block uncovered during excavations (with the protocol of Ptolemy IV), before and after conservation work.

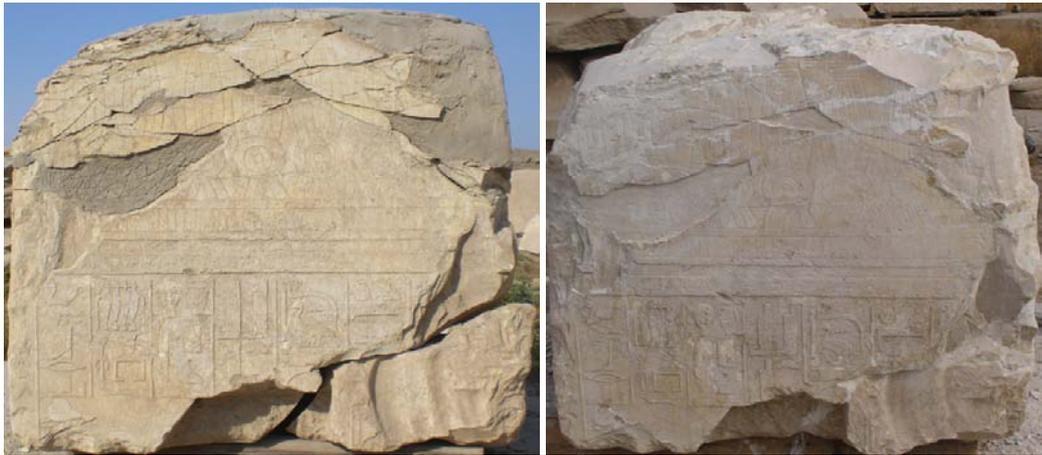
Limestone block before and after conservation work.

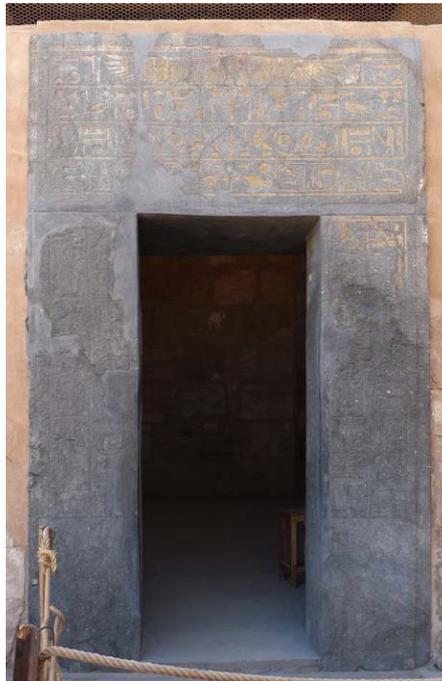
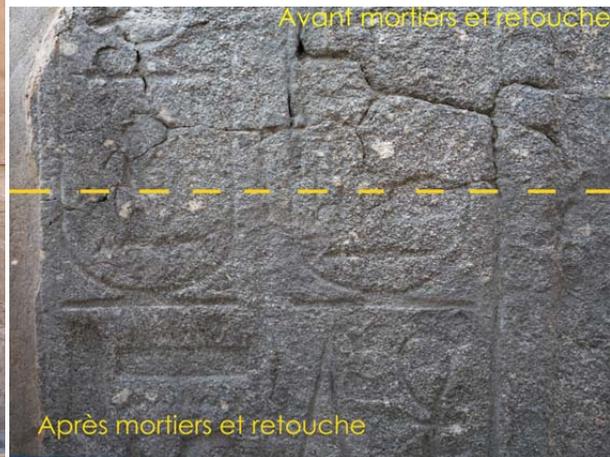
General view of the gate at the end of the restoration work and détails during the work.

إن برامج الصيانة والترميم تتم بصورة جيدة ومستمرة طبقاً للتطوير المعتاد بالموقع (كتل الحجر الرملى - النتائج والمواد الأثرية) . وقد تم إجراء الصيانة والترميم بعناية خاصة للبوابة

الجرانيتية التي تحمل أسم الملك " تحتس الثانى " الكائنة فى الحجرات الشمالية للملكة " حتشبوت " بالمنطقة المركزية لمعبد " آمون - رع " بالكرنك وأخيراً فقد بدأ البرنامج الجديد بمعبد " بتاح " الذى يتم من خلاله إجراء أعمال عديدة فى الفحص والتحليل خصوصاً للكتل المتناثرة من الحجر الرملى والأثر نفسه (تجميع وتدعيم وتقوية وترميم).
