Extrait des *Cahiers de Karnak* 7, 1982.

LES TRAVAUX AU IX^e PYLÔNE DE KARNAK EN 1978-1980

Michel AZIM

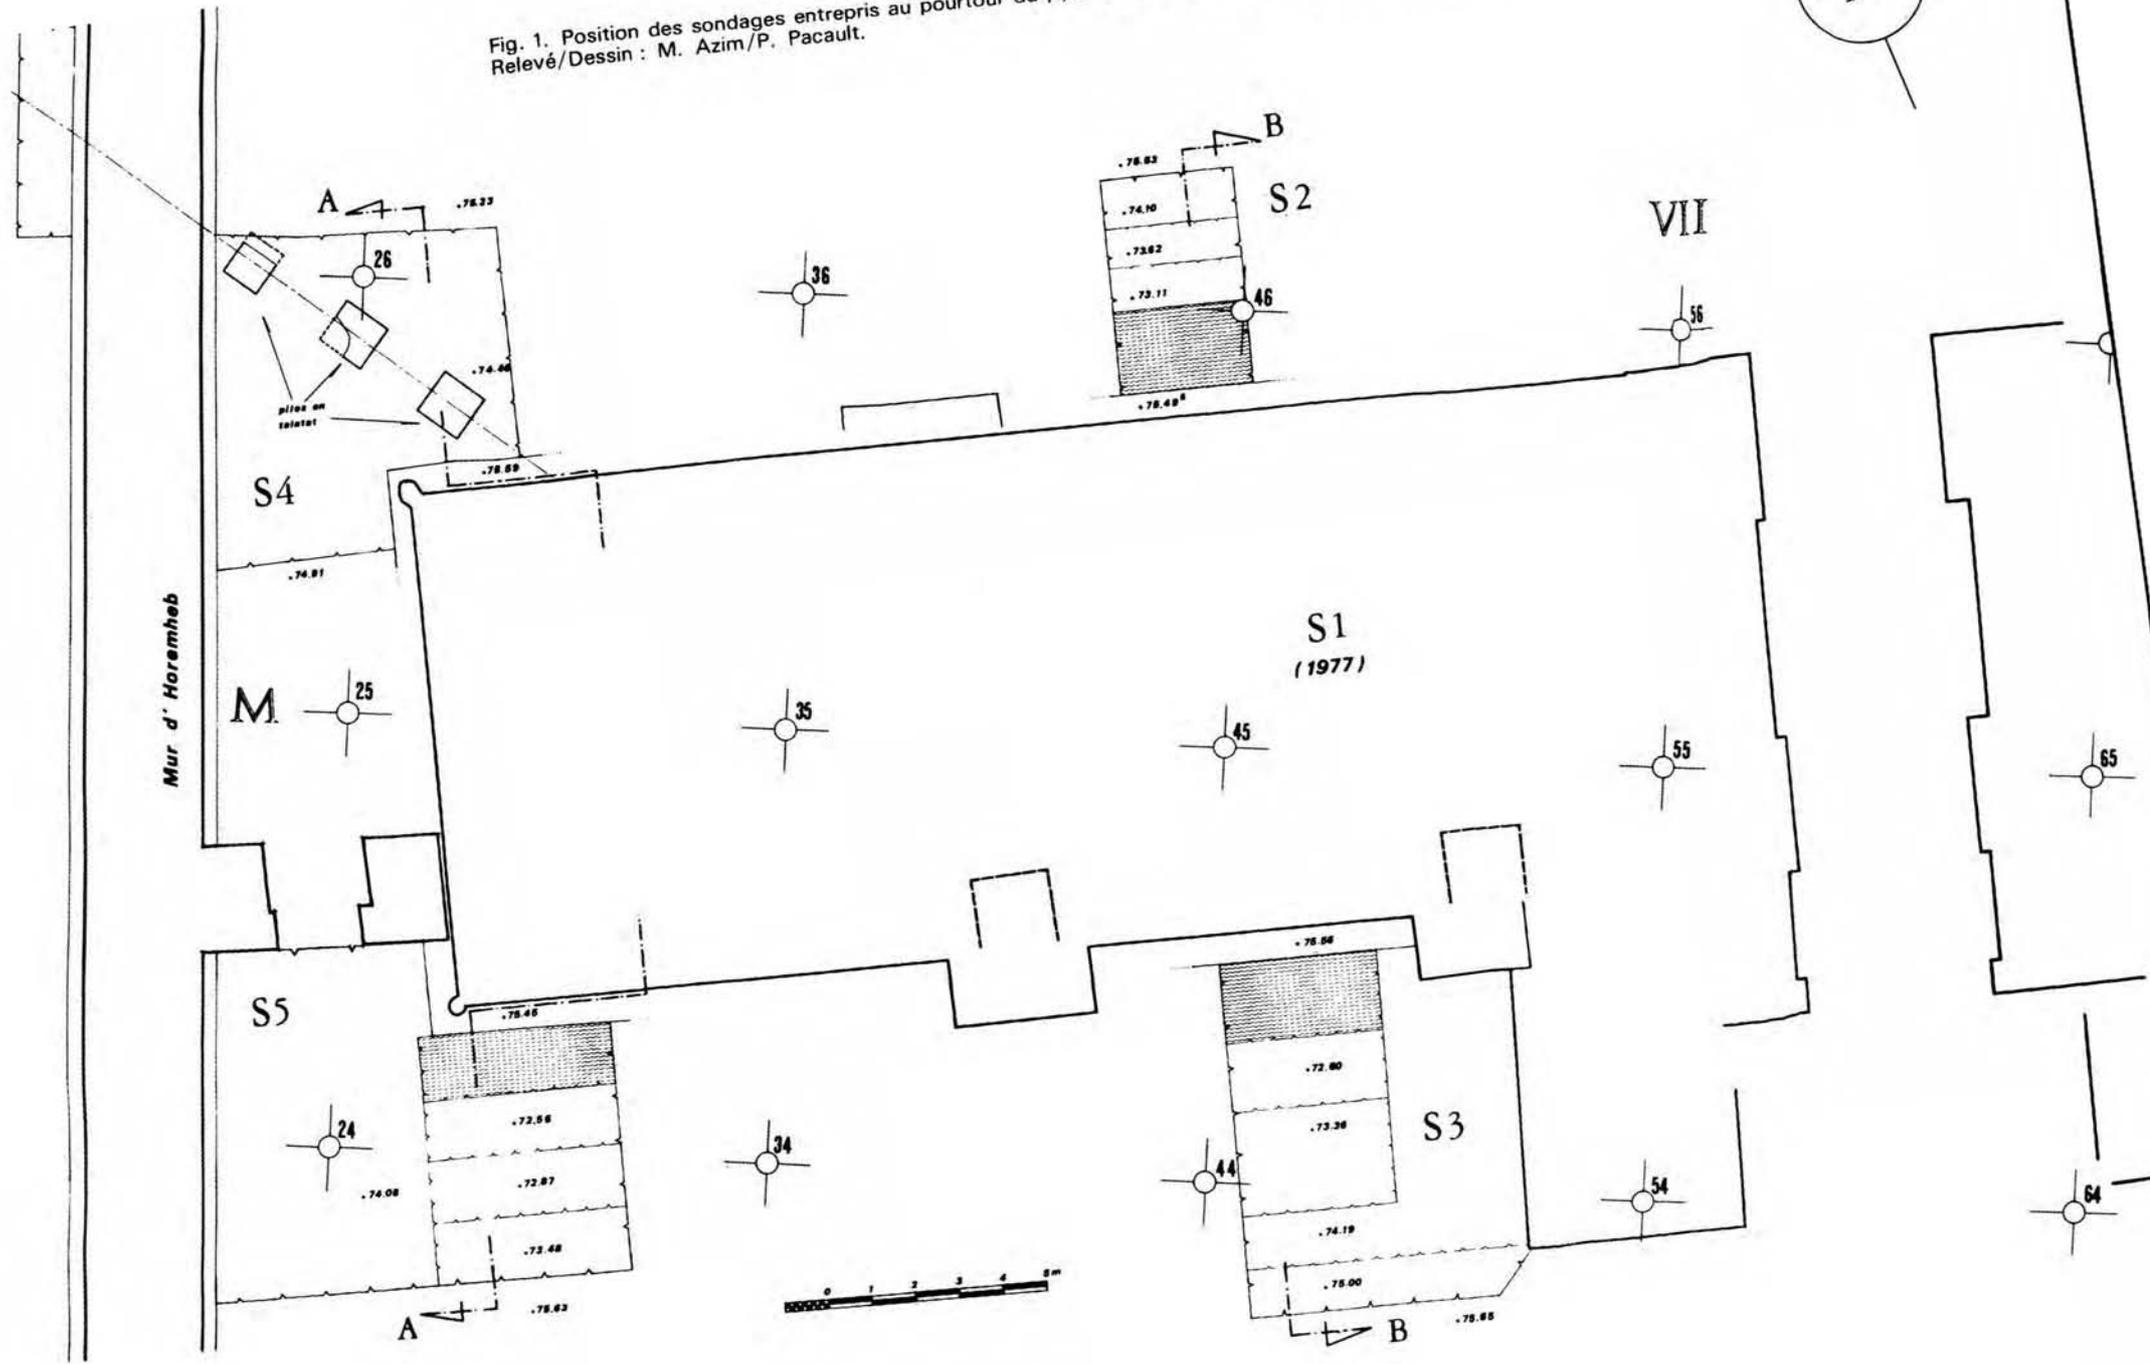
Fig. 1. Position des sondages entrepris au pourtour du pylône en 1978 : S2 et S4 au nord, S3 et S5 au Sud.
 Relevé/Dessin : M. Azim/P. Pacault.

Leur emplacement a été choisi de manière à obtenir à terme deux coupes transversales complètes sur le pylône, l'une à l'Est avec les sondages S2 et S3 et l'autre à l'Ouest où, après remontage, les fondations du monument seront les plus chargées (S4 et S5, fig. 1).

(6) Cf. *infra* « Vidage du pylône », p. 28. Il s'agit du sondage S1 sur la figure 1.

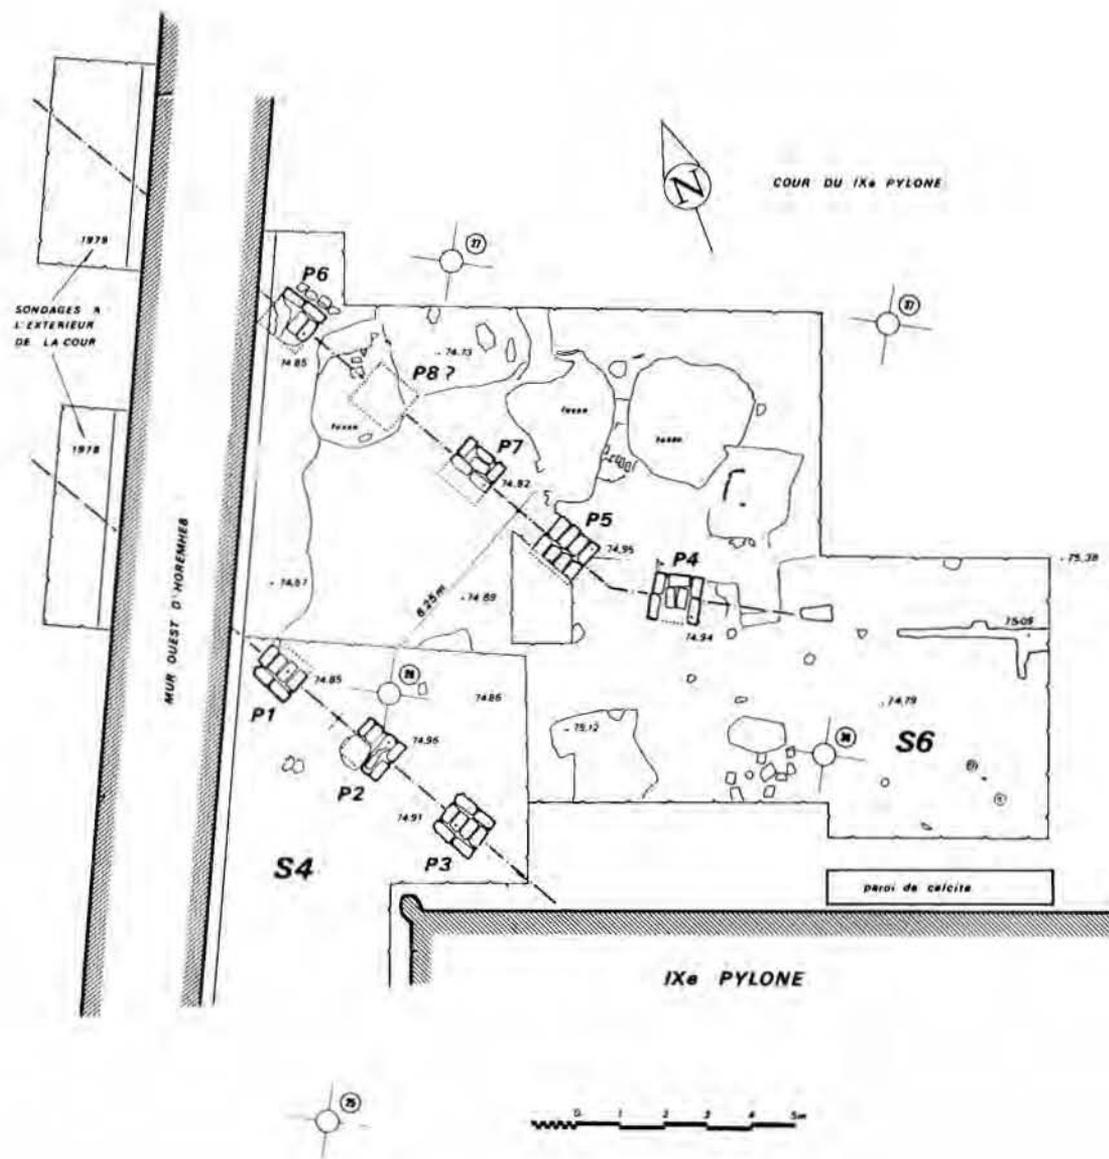
Fig. 3. L'extension du sondage S4 vers le Nord met en évidence deux lignes parallèles de piles de talât espacées de 6,25 m. Relevé/Dessin : M. Azim/G. Charpentier.

- Six piles faites de talâtât formant deux lignes parallèles espacées de 6,25 m d'axe en axe.
- Trois fosses au Nord selon un axe Est-Ouest et remplies de tessons, d'éclats de pierre, de terre et de petits blocs de grès semblant provenir de talâtât ; ces fosses n'ont pas été fouillées, leur étude ne constituant pas le but de la recherche entreprise.
- Un sol de terre découpé par les fosses, dans lequel sont pris quelques fragments de talâtât et de rares briques tombées.

L'espacement des piles P5 et P6 rendant possible l'existence entre elles de deux autres piles intermédiaires, une bande de terrain de 2,80 m de large et orientée Nord-Sud est fouillée à son tour. Cette fouille découpe le sol de terre précédemment dégagé, afin de savoir s'il accompagne les piles de talâtât ou s'il recouvre certaines d'entre elles : cette alternative se trouve vérifiée par la découverte d'une nouvelle pile P7 à 10 cm sous le sol et alignée avec P5 et P6. Comme pour les premières piles, les joints entre les talâtât sont remplis de terre.

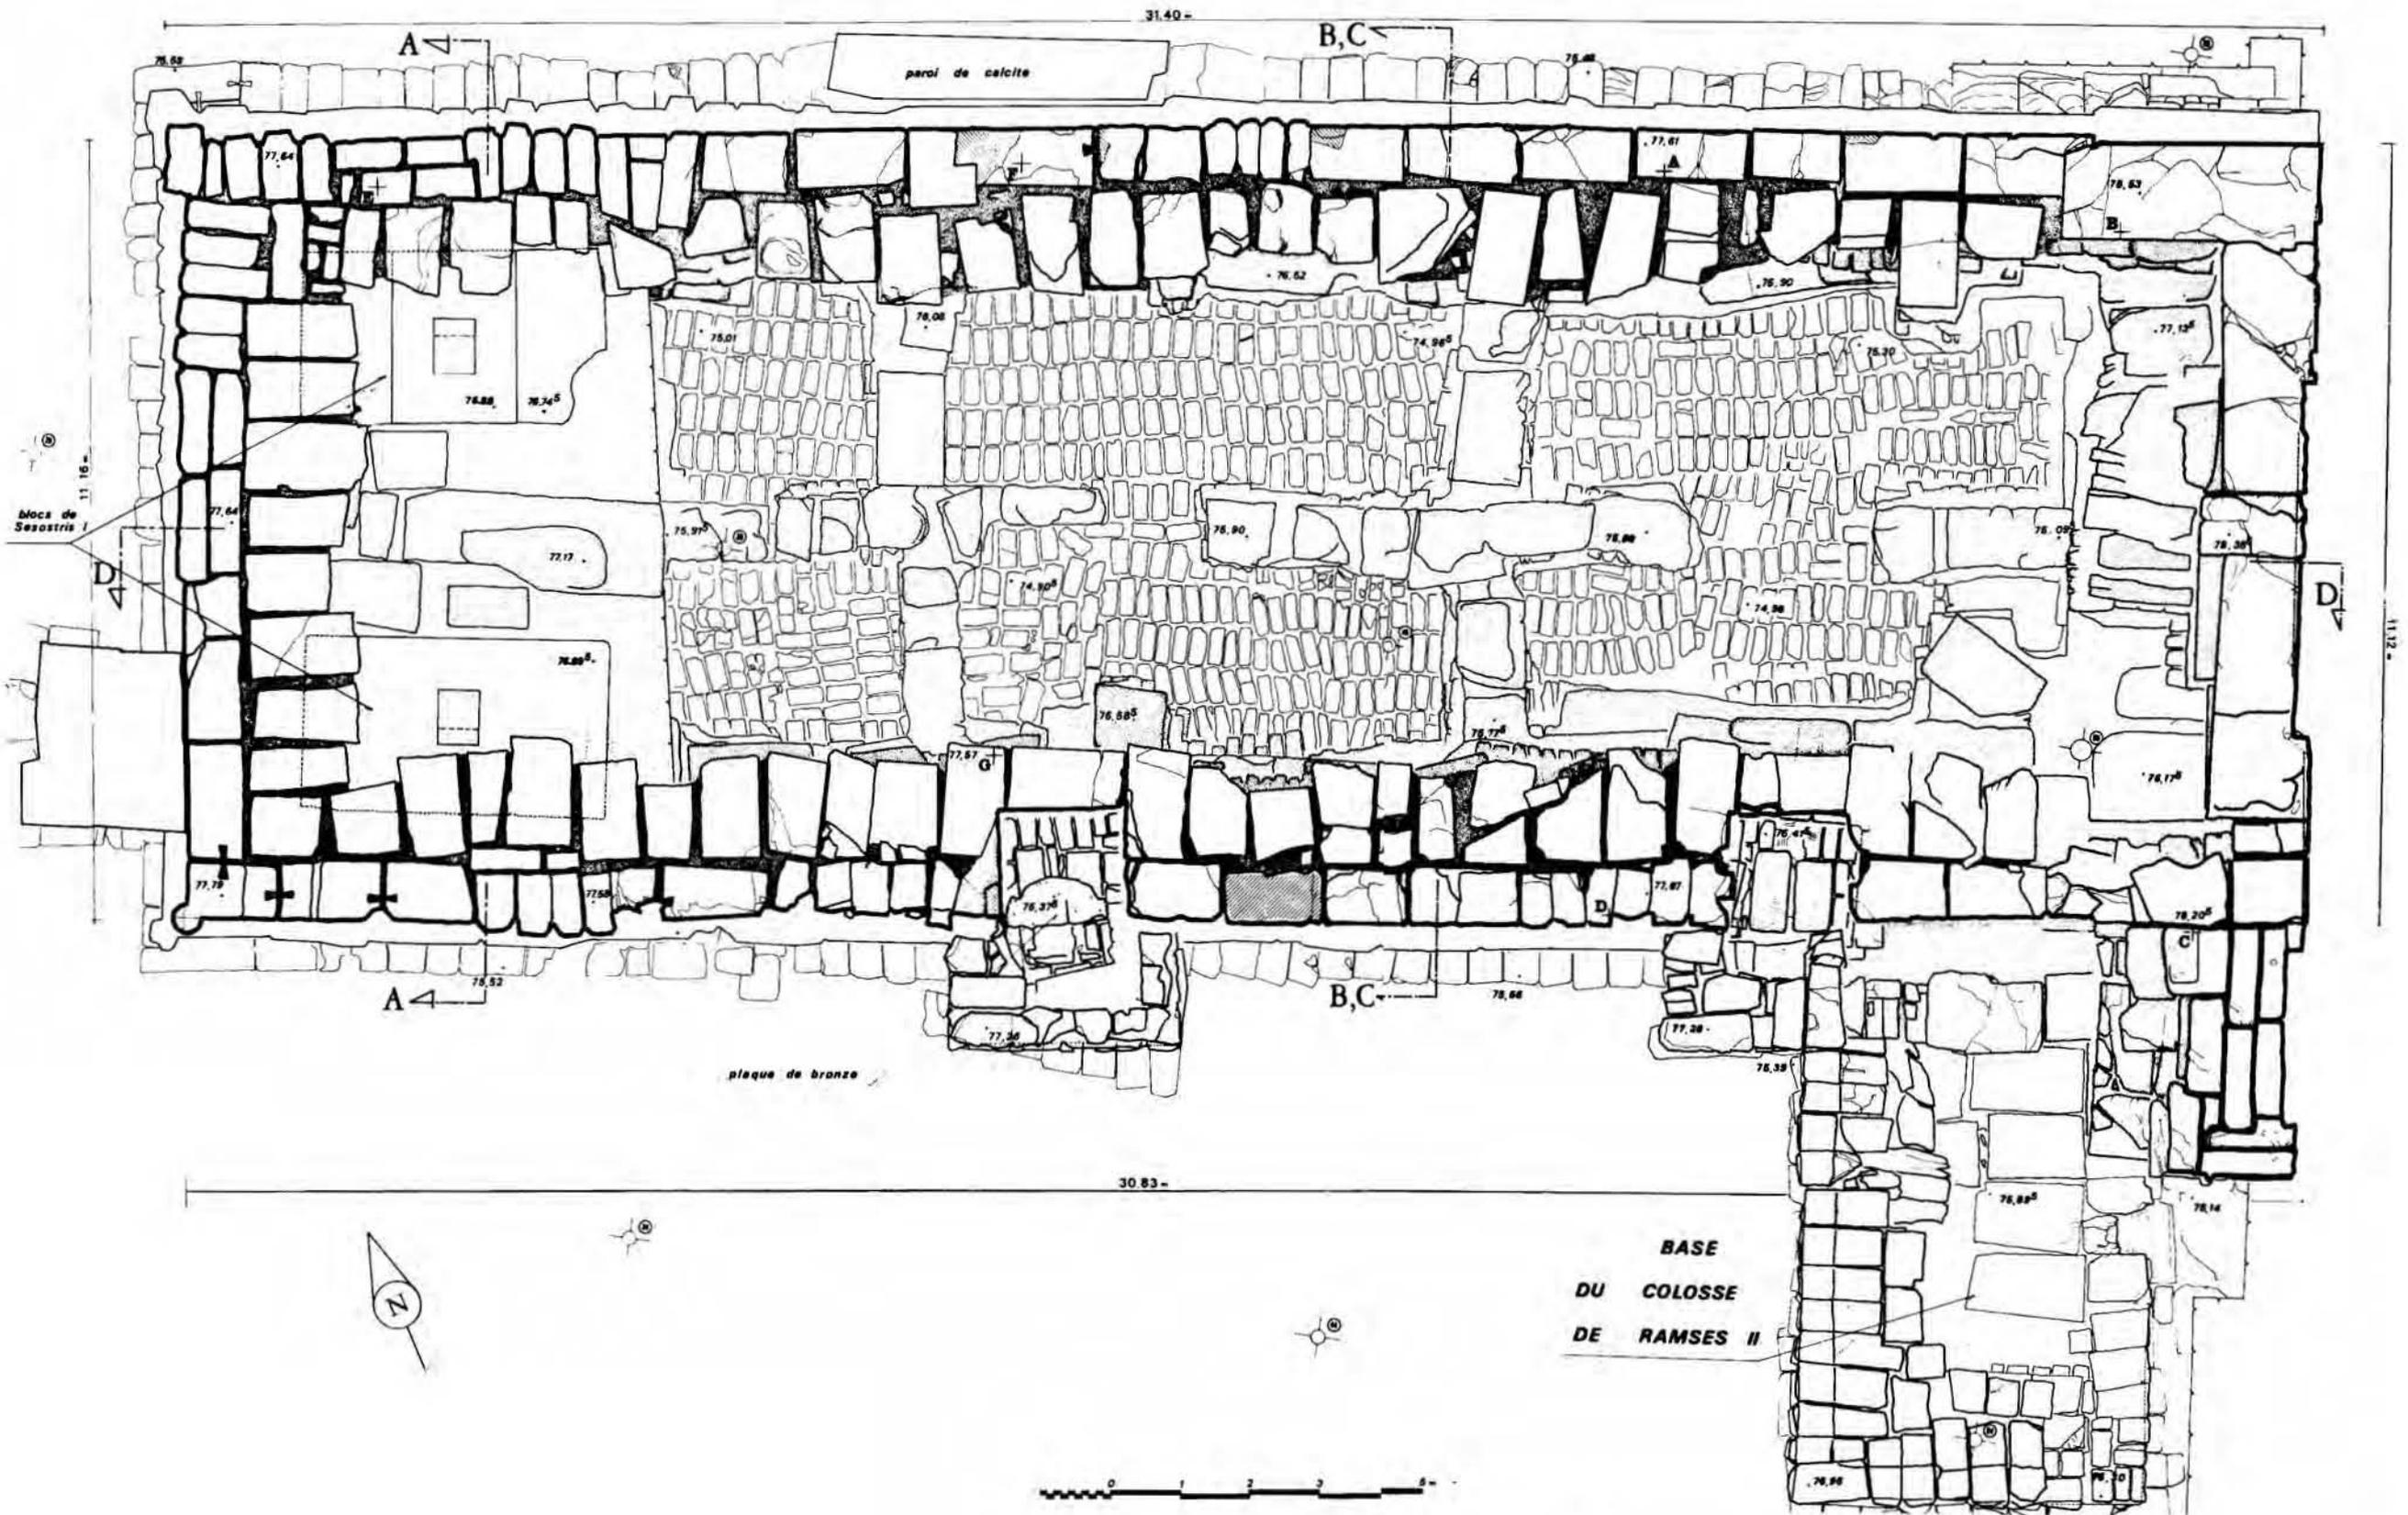
Fig. 4. Plan de l'état des lieux en juin 1978 : des lignes de grands blocs divisent le pylône en six compartiments, les dalles de calcaire de Sésostris I^{er} et les contre-parements sont encore en place ; en fond de fouille, la couche de talâtât n° 26 est atteinte. Relevé/Dessin : M. Azim/G. Charpentier.

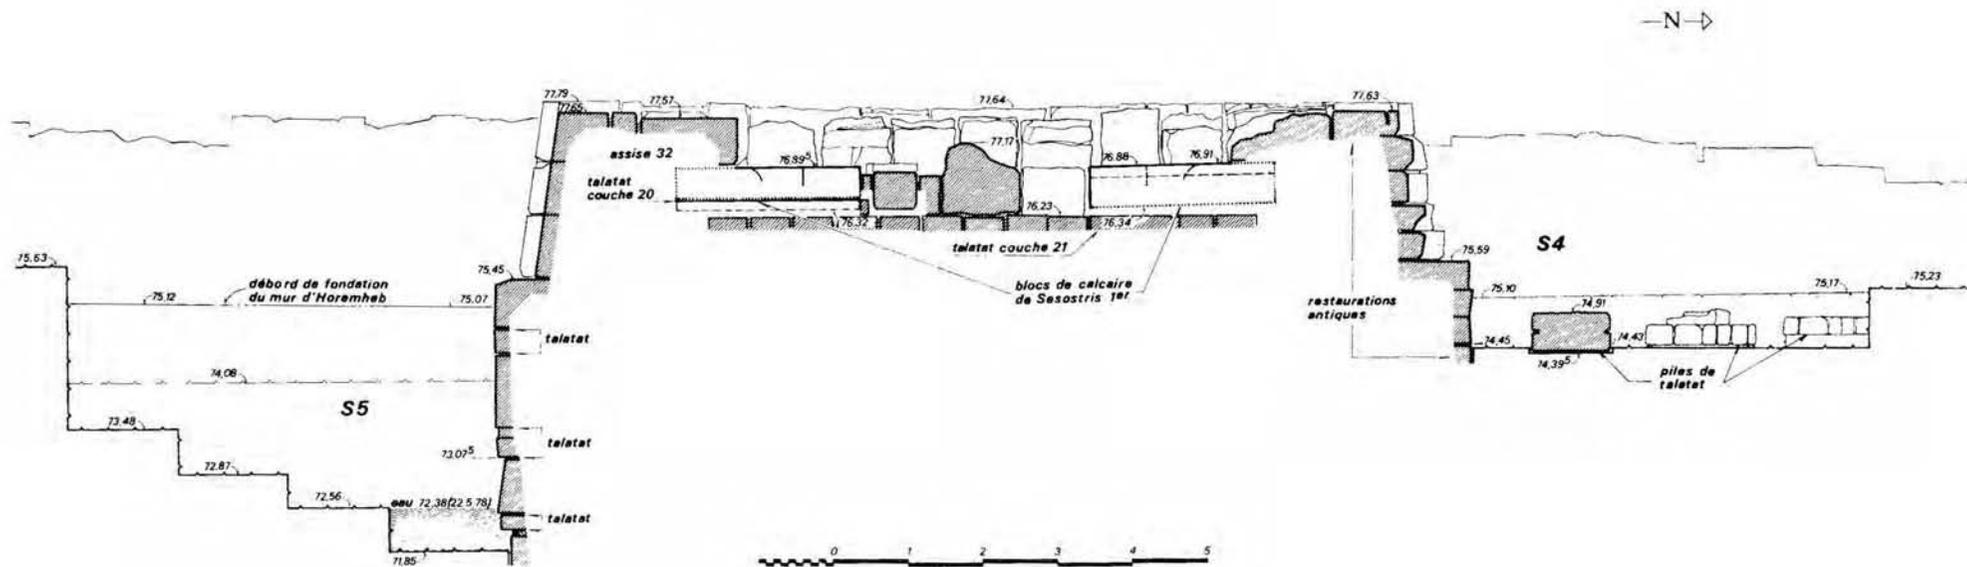
Fig. 5. Position des dalles de calcaire de Sésostri^{er} dans le pylône, reposant sur la couche de talâtât n° 21.
 Relevé/Dessin : M. Azim/P. Pacault.

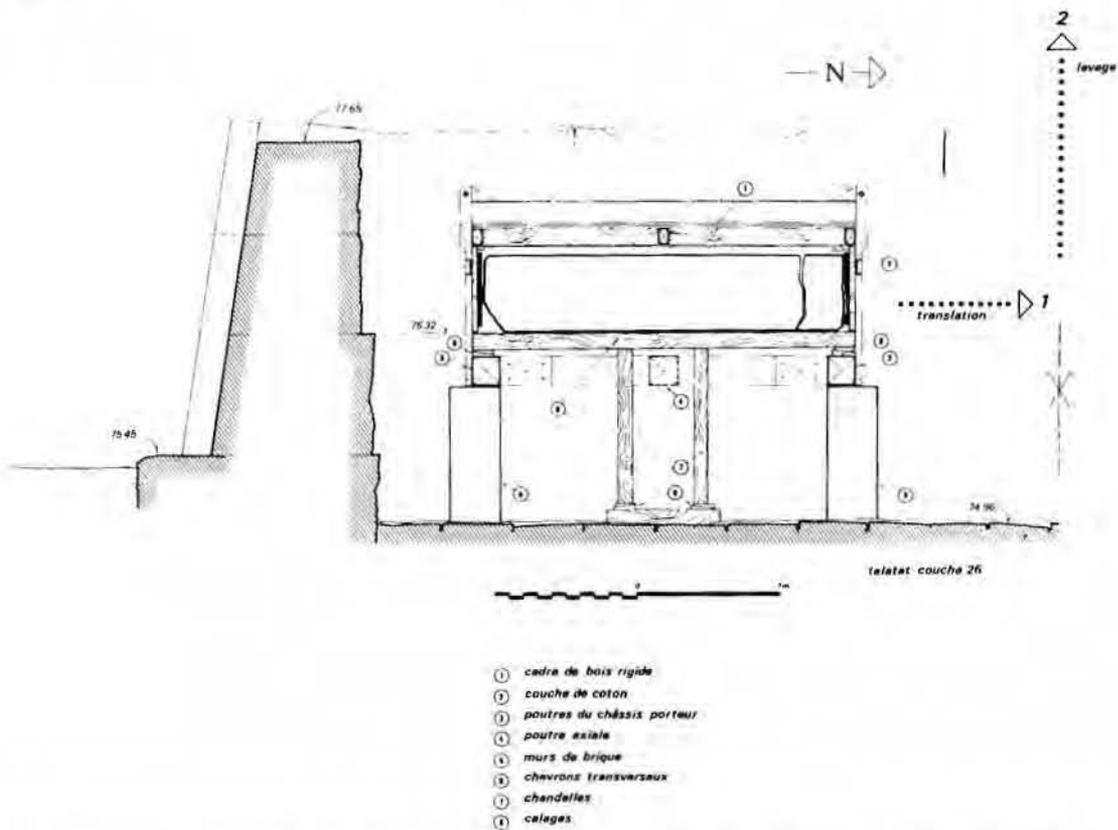
Fig. 7. Dispositif d'extraction du bloc de Sésostri I^{er}-Sud. Les chandeliers 7 destinés à soutenir les chevrons 6 au fur et à mesure de leur mise en place seront éliminés et remplacés par la poutre axiale 4 lorsque la sous-face du bloc sera entièrement dégagée. Conception et exécution : J. Larronde. Dessin : M. Azim.

A ce stade des travaux, la poursuite du vidage était conditionnée par l'extraction des deux grandes dalles de calcaire occupant les angles ouest du monument ; ceci fut mené à bien par Jean Larronde en juin 1979 pour le bloc sud, et en octobre 1979 pour le bloc nord. Nous avons vu que cette opération posait un problème particulièrement délicat par le poids des monolithes et par la position de leurs décors principaux, situés au-dessus et au-dessous de chacun d'eux, c'est-à-dire sur leurs grandes faces. Mais de plus, ces dalles devaient être enlevées d'un seul tenant : écrasées par le poids du pylône, elles présentaient de multiples fissures ramifiées et tenter de les extraire par morceaux aurait rendu leur restauration pratiquement impossible. Il fallait donc les soulever en une seule fois sans qu'aucun de leurs fragments ne puisse se déplacer. Jean Larronde a mis au point et réalisé l'extraction de ces blocs de dix tonnes en respectant ces impératifs, et les étapes de cette difficile opération ont été schématiquement les suivantes : en avril 1979, une protection de surface du bloc sud a été mise en place, sous la forme d'un cadre de bois rigide reposant sur la dalle par l'intermédiaire d'une couche de tissu fin et de cinq à six centimètres de coton. Simultanément, un châssis porteur a été préparé en atelier ; il comporte quatre poutres de bois formant un cadre rectangulaire renforcé par une cinquième poutre axiale (fig. 7), le tout étant assemblé au moyen de platines métalliques et de boulons (Pl. XII/a). La difficulté alors a été de reconstruire ce cadre sous le bloc de calcaire qui, nous l'avons dit, avait été préalablement dégagé par découpage des pierres de contre-parement qui l'enserraient. La masse de talatât qui le portait a été entamée sous les deux grands côtés du bloc de manière à pouvoir y construire deux murs de brique Est-Ouest portant les poutres longitudinales extérieures du châssis, auxquelles ont été assemblés les deux autres éléments du cadre, le but étant de faire supporter le poids du bloc

aux deux nouveaux murs de brique ; il restait alors à établir entre eux une plate-forme complète qui le porterait. Ceci a été réalisé en creusant petit à petit, à partir de l'Est et de l'Ouest, entre les murs de brique et en plaçant l'un après l'autre dans l'espace ainsi ménagé des chevrons transversaux de bois recouverts de mousse, posés sur le châssis principal, et fermement calés de manière à reprendre chacun à leur tour une partie du poids du bloc. De proche en proche, ces chevrons jointifs ont formé une plate-forme complète, et la cinquième poutre axiale du châssis a pu être mise en place entre les deux poutres longitudinales et à son tour calée. Il a été alors possible de boulonner ensemble le cadre supérieur et le châssis porteur et, fin mai, le premier bloc s'est trouvé complètement enfermé dans une caisse rigide et indéformable portée par les deux murs de brique latéraux. Au cours du creusement sous le bloc sud, une première copie de son décor a été effectuée par Cl. Traunecker (44).

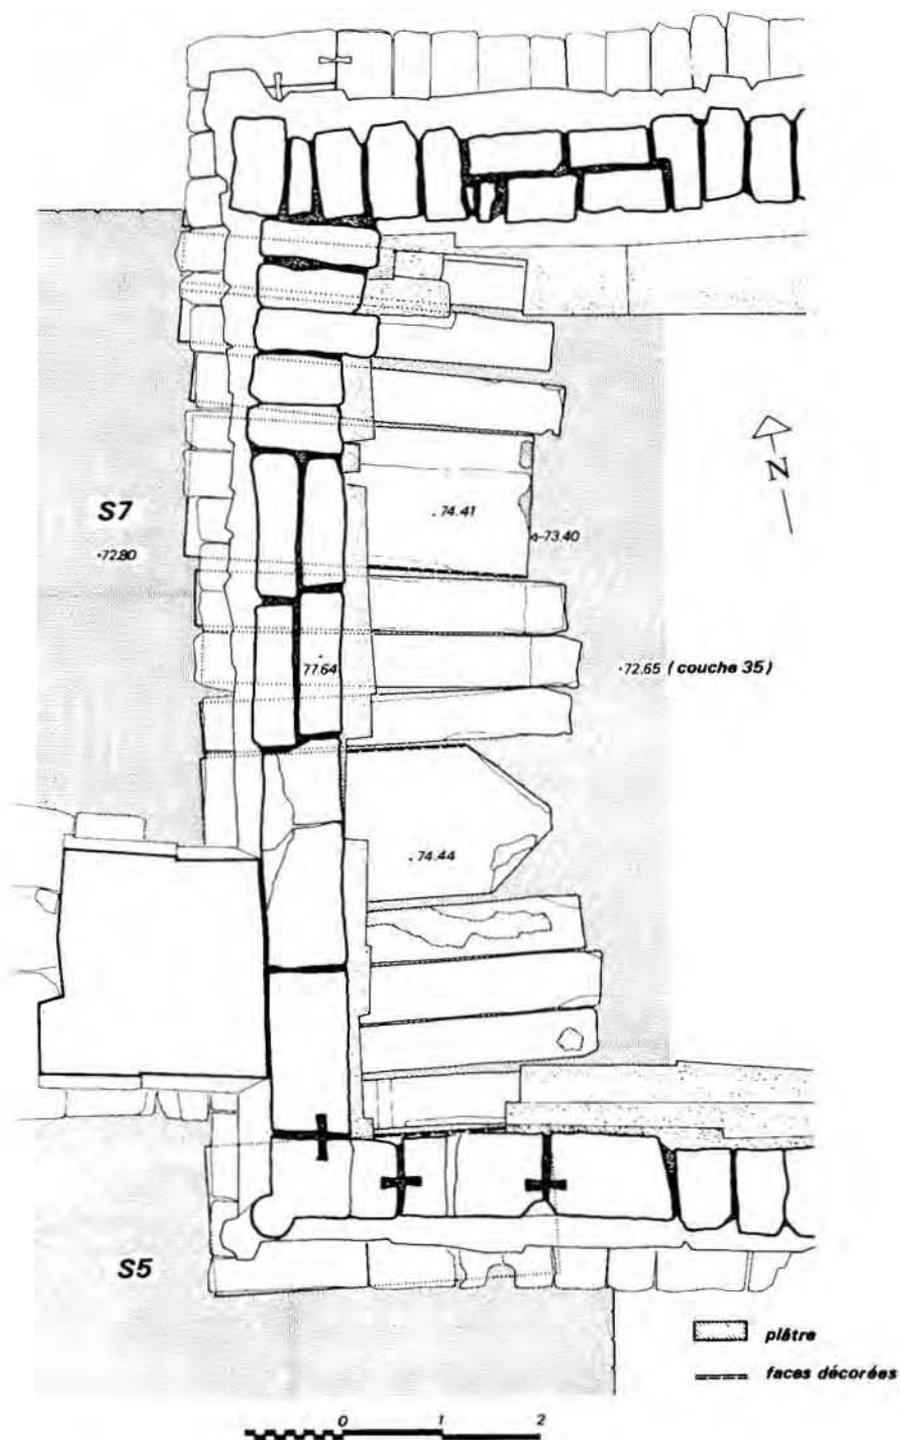
Fig. 8. Position des architraves et des dalles de couverture renforçant la fondation du parement ouest du pylône. On rencontre du Sud au Nord une architrave (visible sur la planche I/b depuis l'extérieur), quatre dalles de couverture posées de champ, une architrave taillée en prisme, trois dalles, une architrave rectangulaire, et probablement quatre dalles suivies d'une dernière architrave sous l'angle nord-ouest du monument. Trois des architraves présentent des faces décorées. Relevé/Dessin : M. Azim/C. Simonnet.

Indépendamment du sondage S7 contre le parement ouest du pylône, destiné à reconnaître la manière dont les grandes architraves sont installées (fig. 8), quatre autres ont été ouverts pour compléter définitivement notre connaissance du monument.

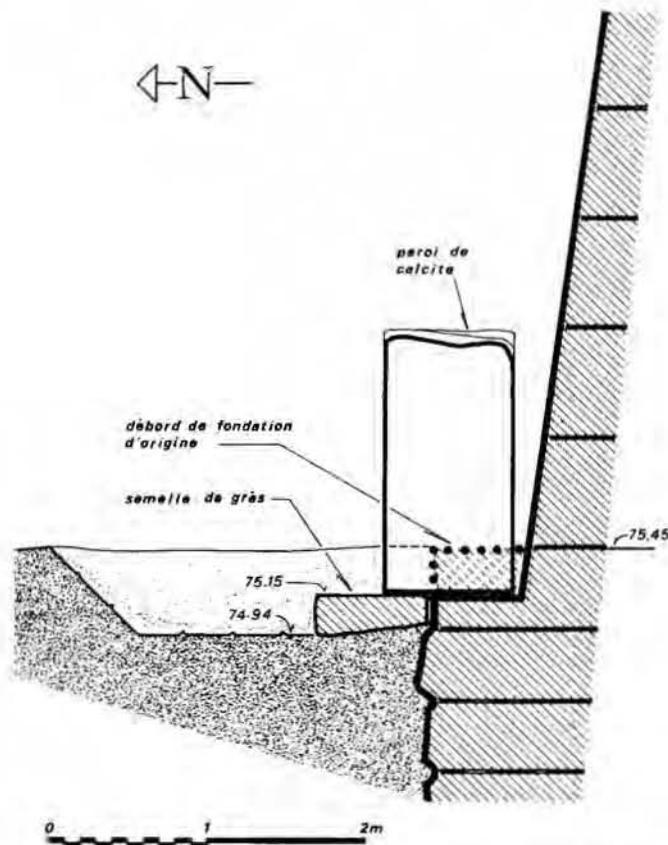
Fig. 9. Coupe sur la paroi de calcite, Relevé/Dessin : M. Azim/G. Charpentier.

- a. A nouveau, nous nous sommes intéressés à la paroi de calcite plaquée contre la face nord du môle ouest (57), pour étudier la manière dont elle fut installée. Il révèle, malgré la gêne occasionnée par la présence des pieds de l'échafaudage, que cette paroi est bien posée sur le débord de la fondation du pylône, mais que celui-ci a été entaillé pour la recevoir (58). En outre, l'épaisseur de la paroi étant plus forte que la largeur du débord sur lequel elle repose, son porte-à-faux est compensé par une série de blocs de grès reposant sur une couche de terre compacte (fig. 9). Par conséquent, le mur de calcite a dû être placé après l'époque d'Horemheb, puisque la fondation est entaillée et parce

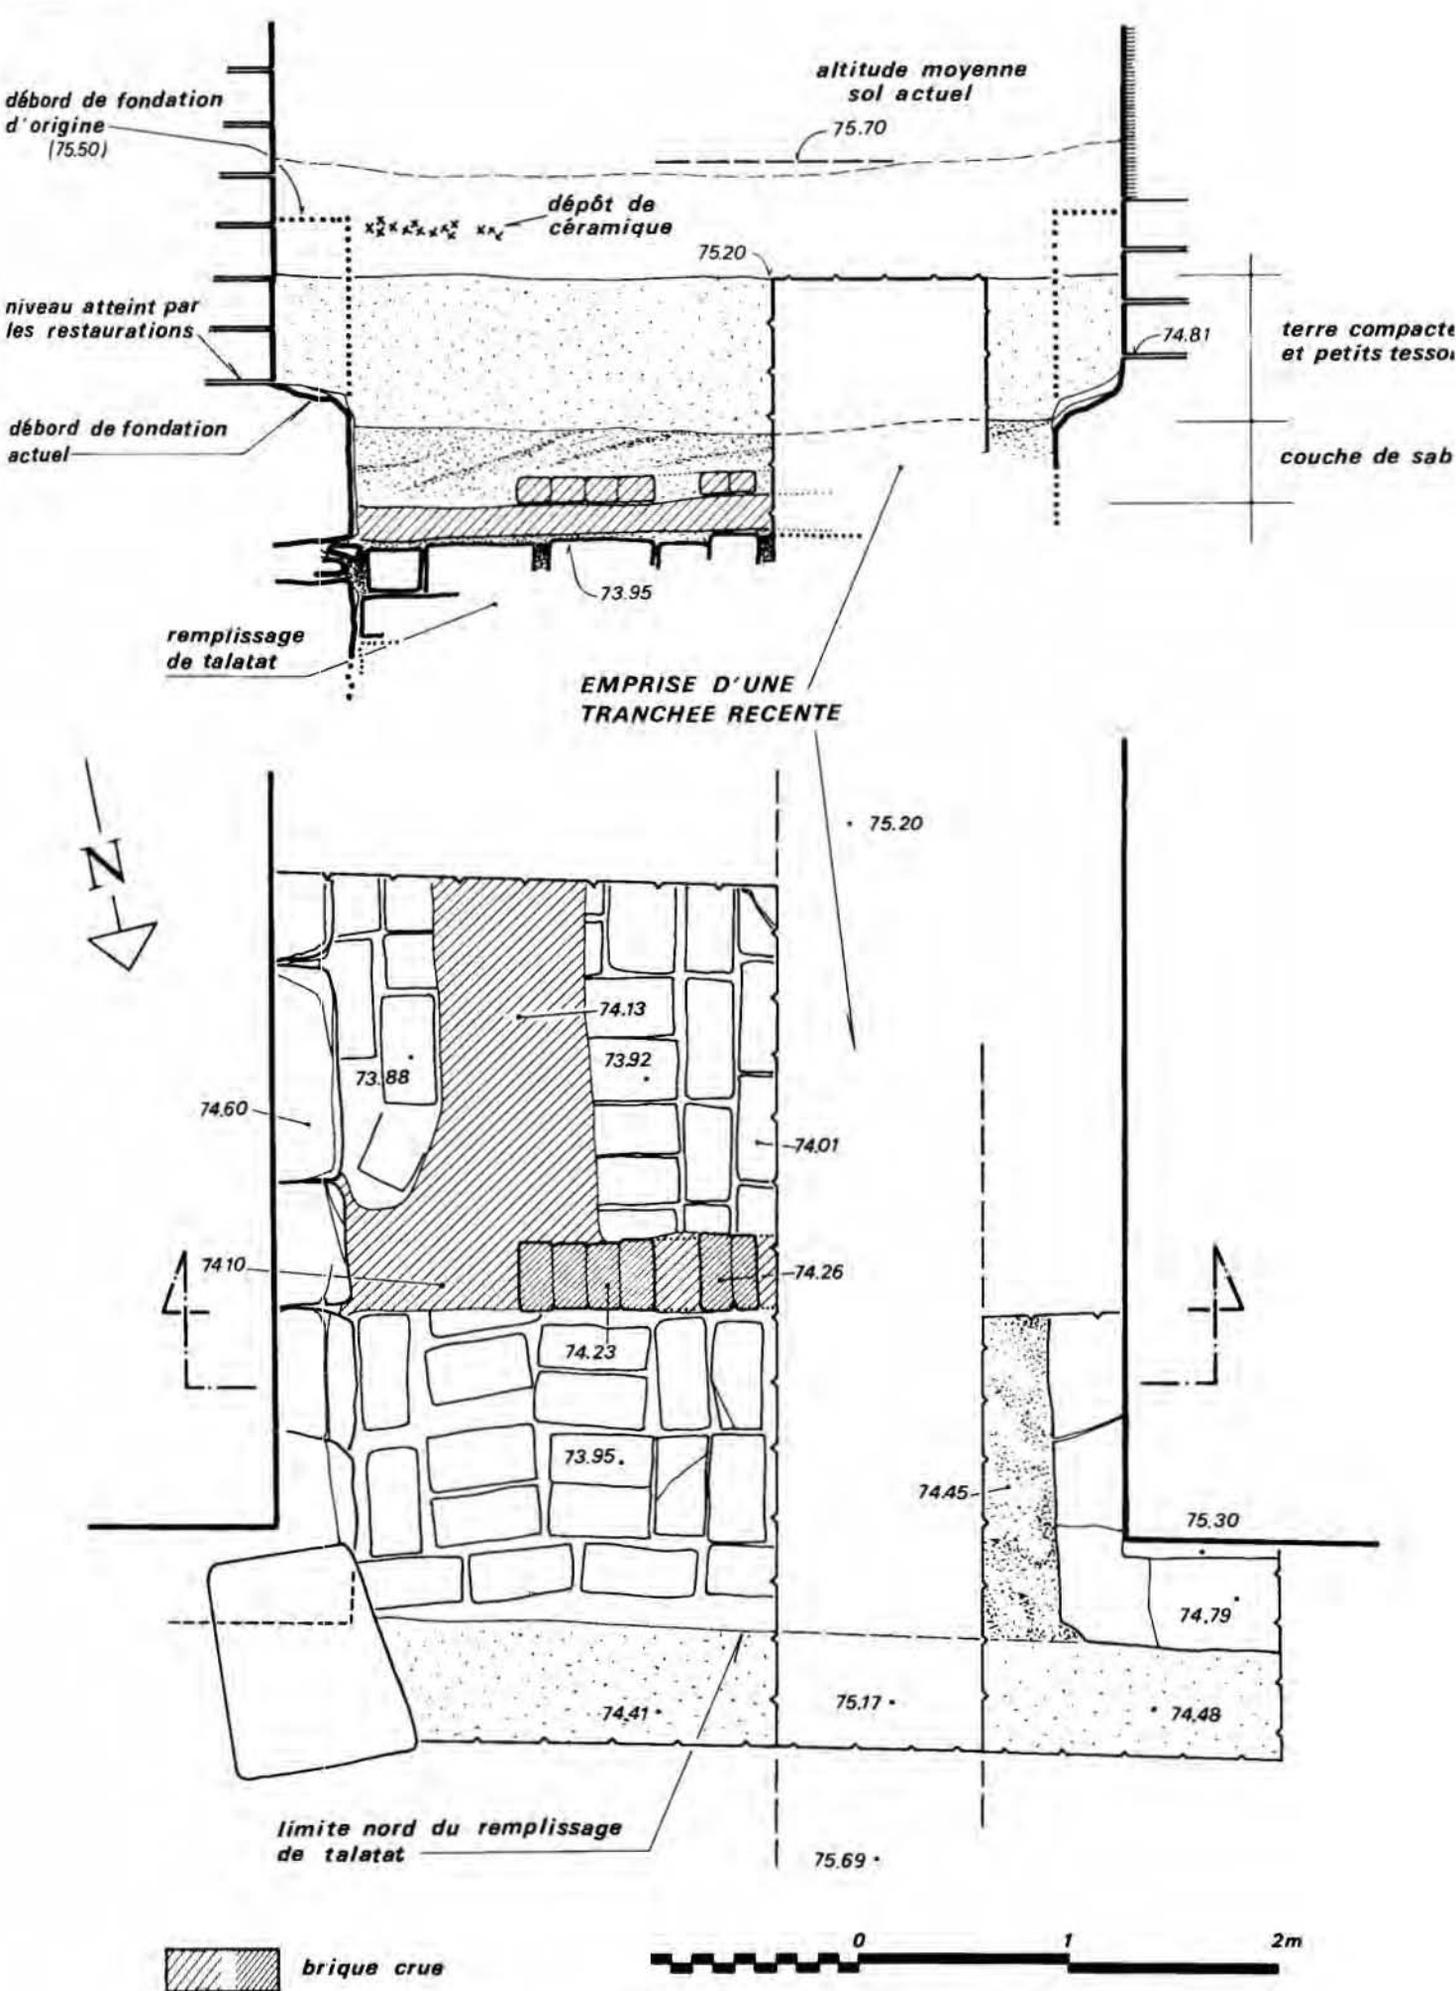
Fig. 10. Sondage dans la partie nord de la porte axiale du pylône. La « tranchée récente » laissée en blanc sur la figure correspond au passage des câbles du spectacle « Son et Lumière ». Relevé/Dessin : M. Azim/G. Charpentier.

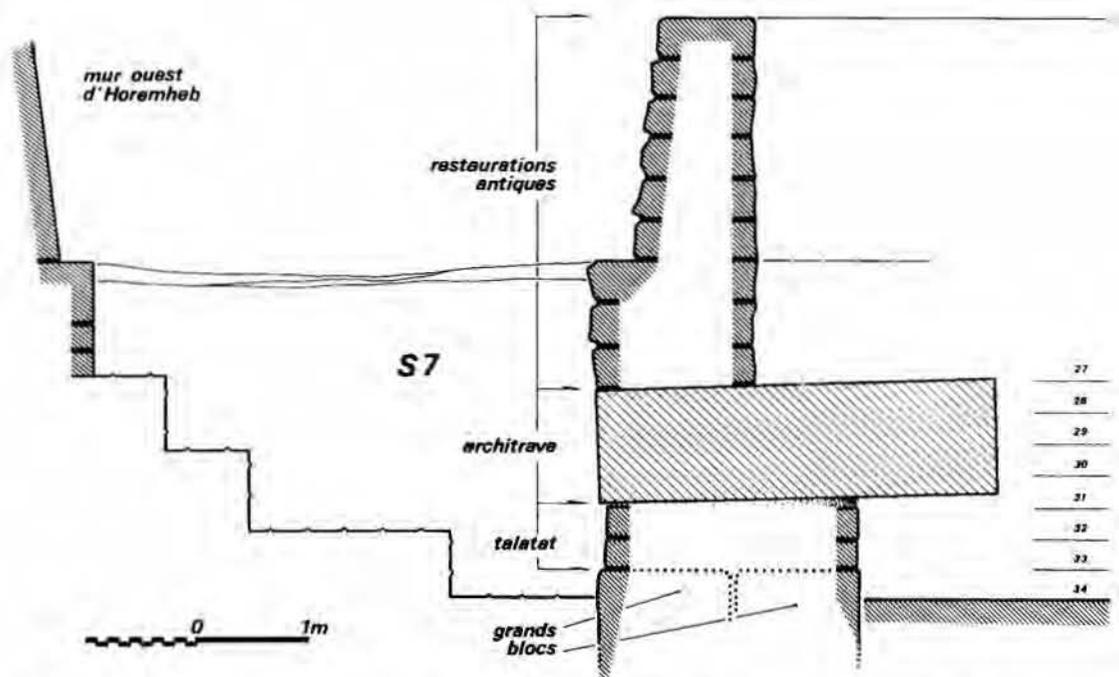
Fig. 11. Coupe sur le parement ouest du pylône en fin de chantier, montrant la position des architraves remployées en fondation. Relevé/Dessin : M. Azim.

On remarquera sur la figure 11 qu'au-dessous des architraves et dalles de couverture l'alternance de couches de talâtât et de grands blocs reprend comme on a pu l'observer dans les sondages S2, S3 et S5 ; on notera de même la réapparition au niveau de la couche 34 d'un contre-parement.

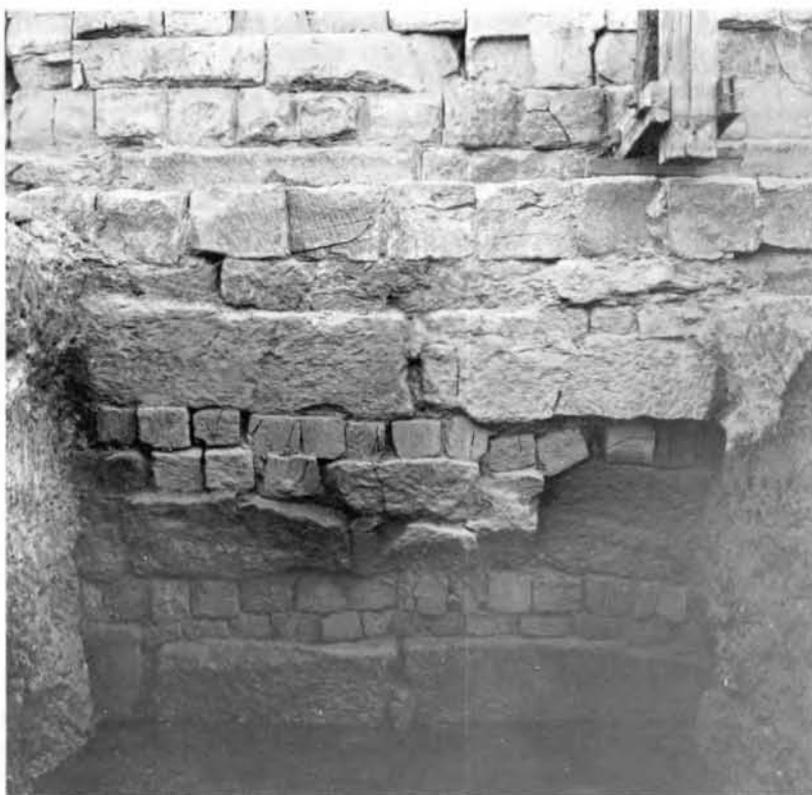
Pl. I/a. Fondations du IX^e pylône dans le sondage S3 (face sud), mettant en évidence l'alternance des grands blocs et des talât placées en couches de répartition. *Cl. M. Azim.*

Si le sondage S3 en donne l'exemple le plus complet, S5 et S2 confirment bien les observations qui ont pu y être faites, à savoir que la fondation du IX^e pylône à son pourtour est faite de grands blocs de grès de remplissage séparés par des couches de répartition constituées de talâtât entières ou fragmentées. Ce type de structure hybride s'est inévitablement écrasé sous le poids du pylône, et les fractures ramifiées sont nombreuses (Pl. I/a et I/b).

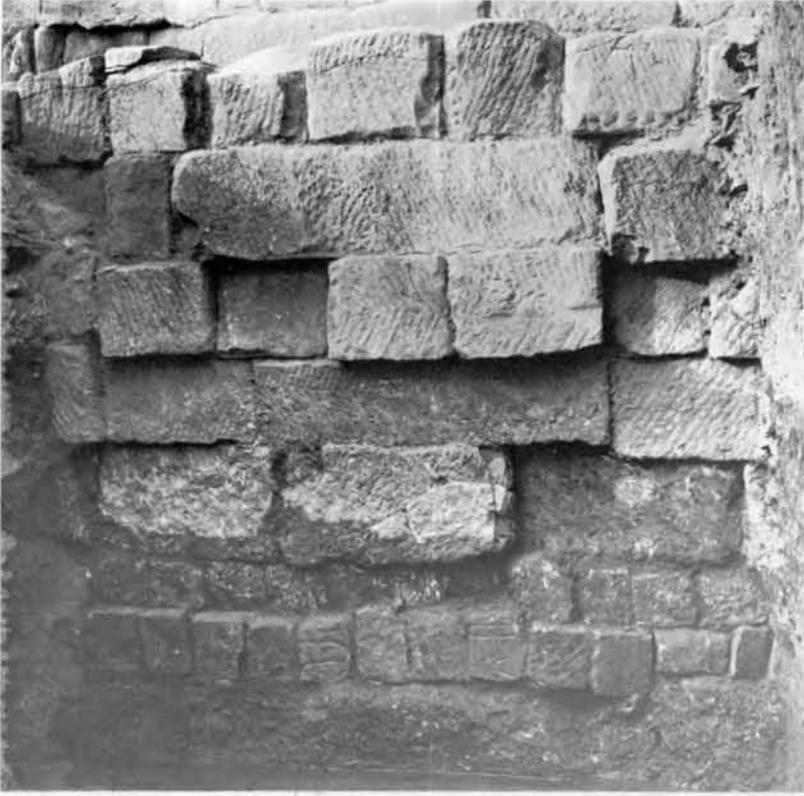
Pl. II/a. Sondage S2 : les quatre assises supérieures de la fondation sont faites de blocs de restauration antiques, aisément reconnaissables à leurs traces de taille obliques ou en chevrons. *Cl. M. Azim.*

Très réduit en surface (15), il révèle un nouvel aspect des fondations: les quatre premières assises sont constituées de blocs de hauteurs équivalentes placés alternativement en carreau et en boutisse (Pl. II/a). Au-dessous, le rythme de grands blocs non ravalés et de talâtât se retrouve comme précédemment. Ce sondage non plus n'a pu atteindre le bas de la fondation, le niveau de la nappe phréatique s'élevant constamment dans la seconde quinzaine de mai.

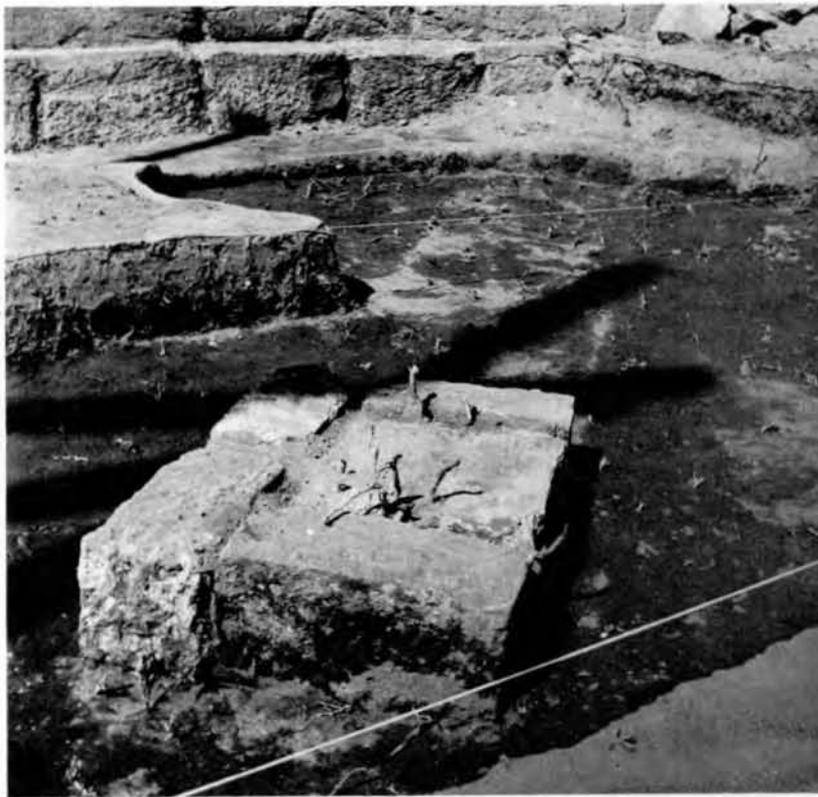
Pl. III/a. Au-delà de la pile P7, vers le Nord-Ouest, une bande sablonneuse marque le passage de la tranchée de fondation des piles P5, P7 et P6. *Cl. M. Azim.*

Au bas de la fondation de la pile P7 apparaît un sol de terre recouvert d'une fine couche de sable, qui est en fait la trace de la tranchée continue dans laquelle ont été implantées les piles P5, P7 et P6. Cette tranchée devient très nette au fur et à mesure du séchage du terrain, et déborde de 4 à 5 cm de chaque côté des piles (Pl. III/a). A nouveau, un étroit sondage a été entrepris dans le prolongement de cette tranchée à l'extérieur de la cour à un emplacement où, compte tenu des intervalles, une pile aurait pu se trouver. Son résultat est négatif, et son extension n'a pas été envisagée en raison de la forte épaisseur de déblai recouvrant le terrain dans cette zone. Enfin, les intervalles permettent de penser qu'une pile P8 a existé entre P6 et P7, mais il n'en reste rien à la suite du creusement de l'une des fosses qui occupe son emplacement présumé.

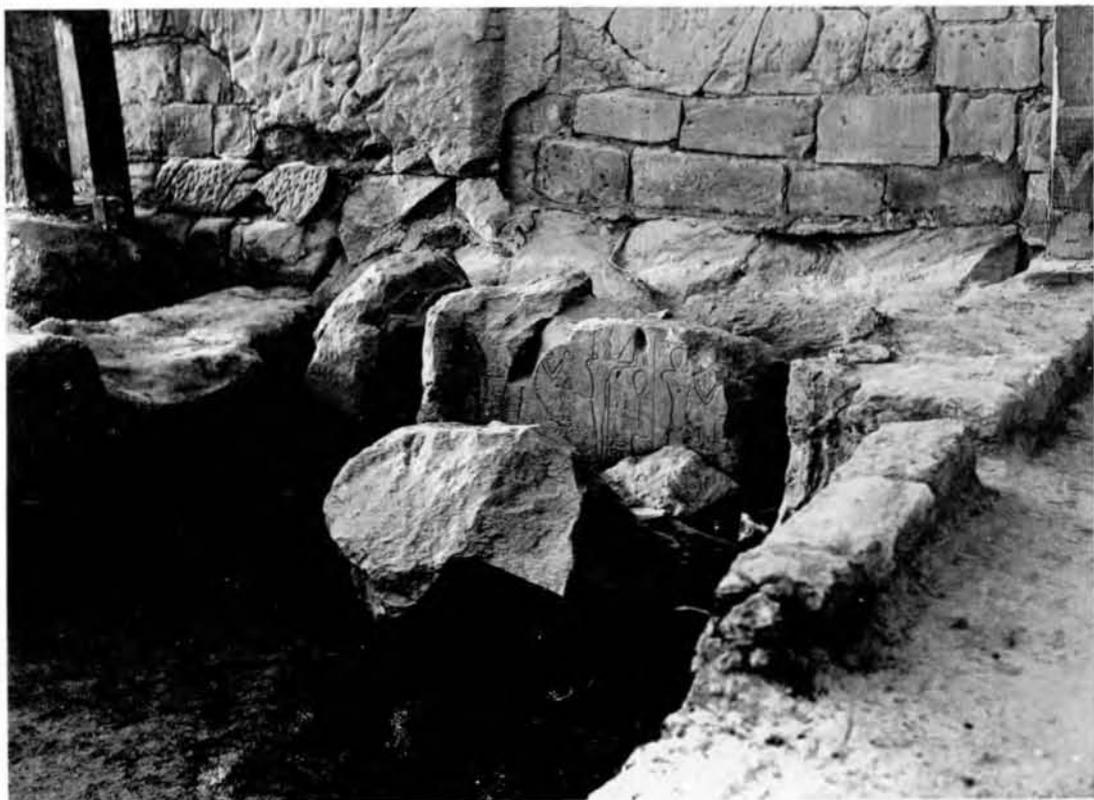
Pl. III/b. Les blocs de la chapelle d'Hatchepsout retrouvés dans la tranchée qui fut creusée pour permettre la restauration des fondations du pylône (face nord, à proximité de la porte axiale). *Cl. M. Azim.*

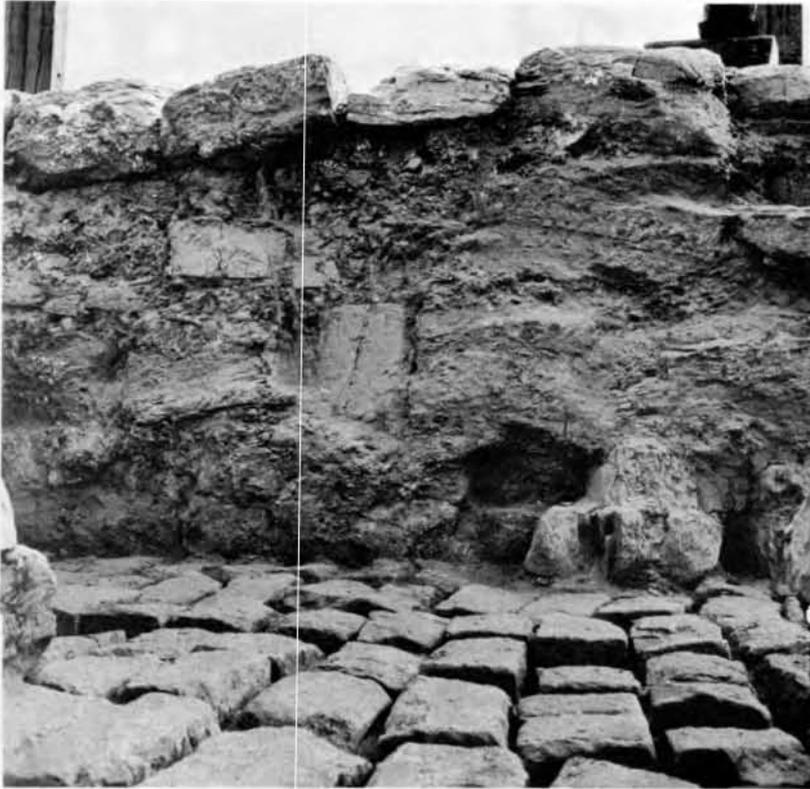
Pl. IV/a. Etat du « contre-parement » au-dessus de la couche 26, mêlant grands blocs, talâtât, poches de terre et de gravats. *Cl. M. Azim.*

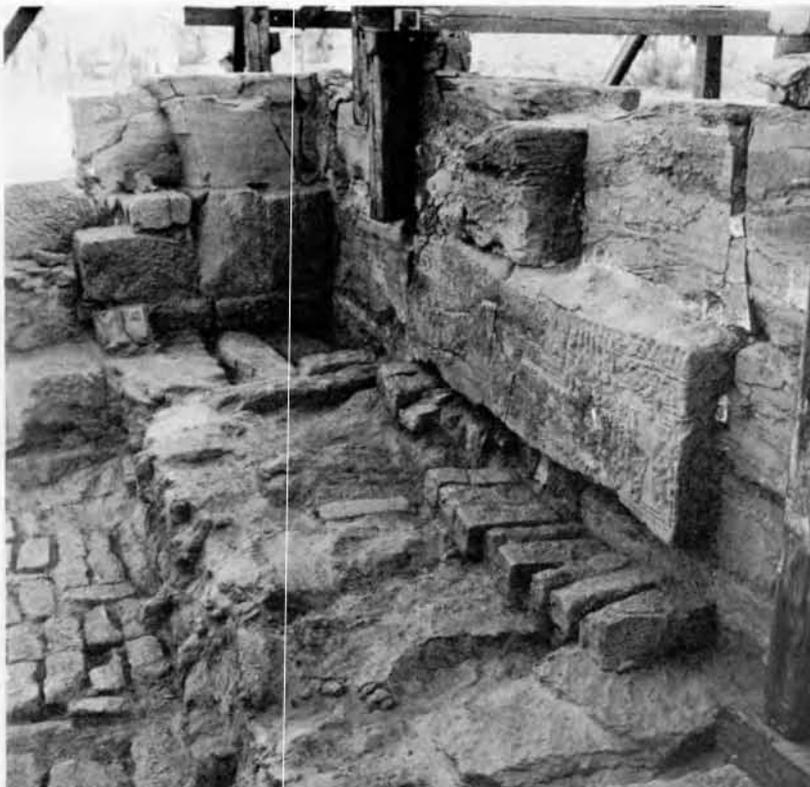
Pl. IV/b. Architraves remployées dans le montant ouest de la porte axiale du pylône, et dans le retour d'angle du môle au Nord. *Cl. M. Azim.*
