Extrait des *Cahiers de Karnak* 7, 1982.

LES TRAVAUX AU IX^e PYLÔNE DE KARNAK EN 1978-1980

Michel AZIM

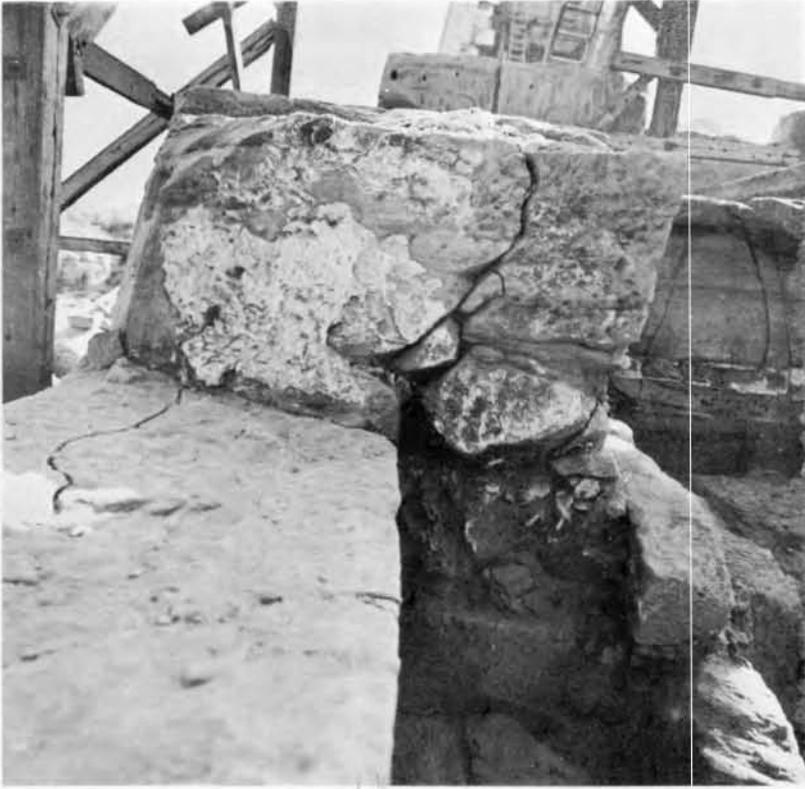
Pl. V/a. Calage en terre et gravats d'une architrave employée dans l'angle nord-est du môle ouest, à l'assise 31. *Cl. M. Azim.*

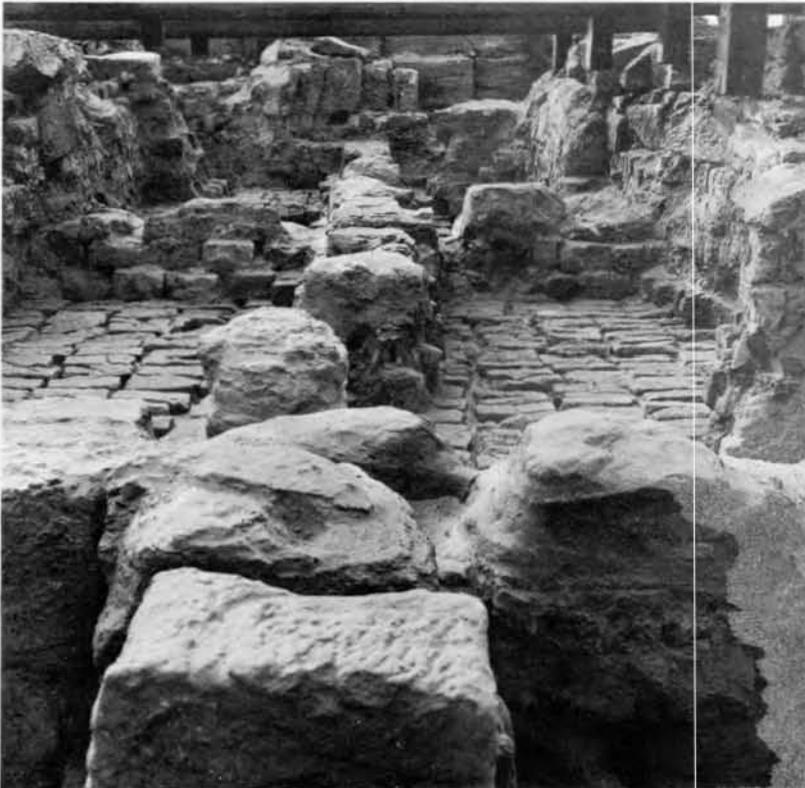
Pl. V/b. Les lignes de grands blocs divisant le pylône en six compartiments vues de l'Ouest. *Cl. M. Azim.*

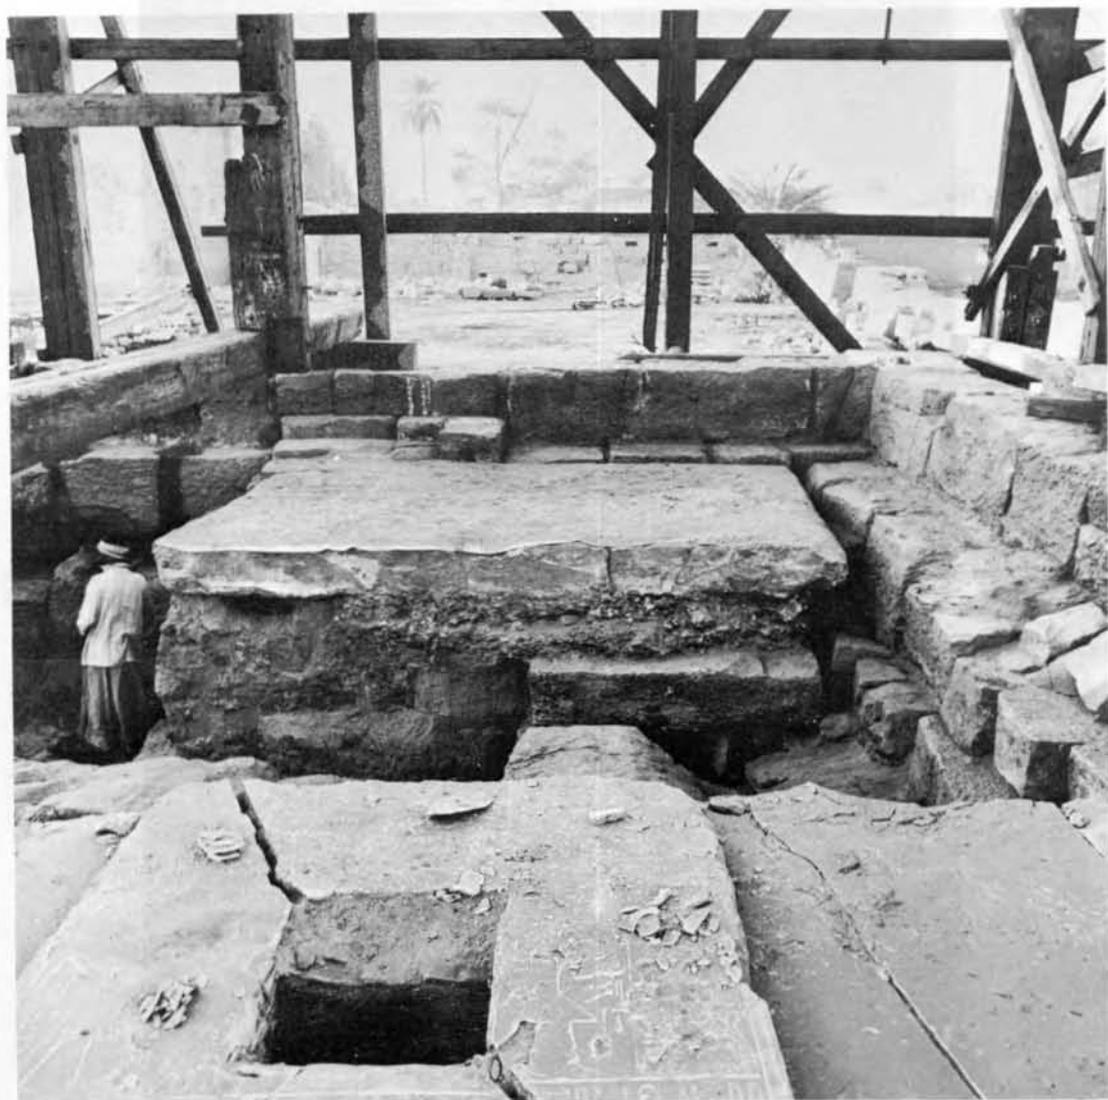
Pl. VI. Blocs de Sésostri^s I^{er} en place dans la partie ouest du pylône. Cl. A. Bellod.

Une fois les blocs de Sésostris I^{er} extraits et mis à l'abri, nous avons dû tenir compte pour la reprise du vidage des mouvements en altitude des eaux souterraines. En effet, pour fouiller le môle ouest aussi profondément que possible, il fallait profiter de la période où la nappe phréatique est la plus basse, de la fin janvier à la mi-février (46). Compte tenu du temps nécessaire au démontage des couches partielles 26 à 34 occupant encore le quart ouest du pylône et à la consolidation de ses parements dans cette zone, les travaux reprurent le 1^{er} décembre 1979.

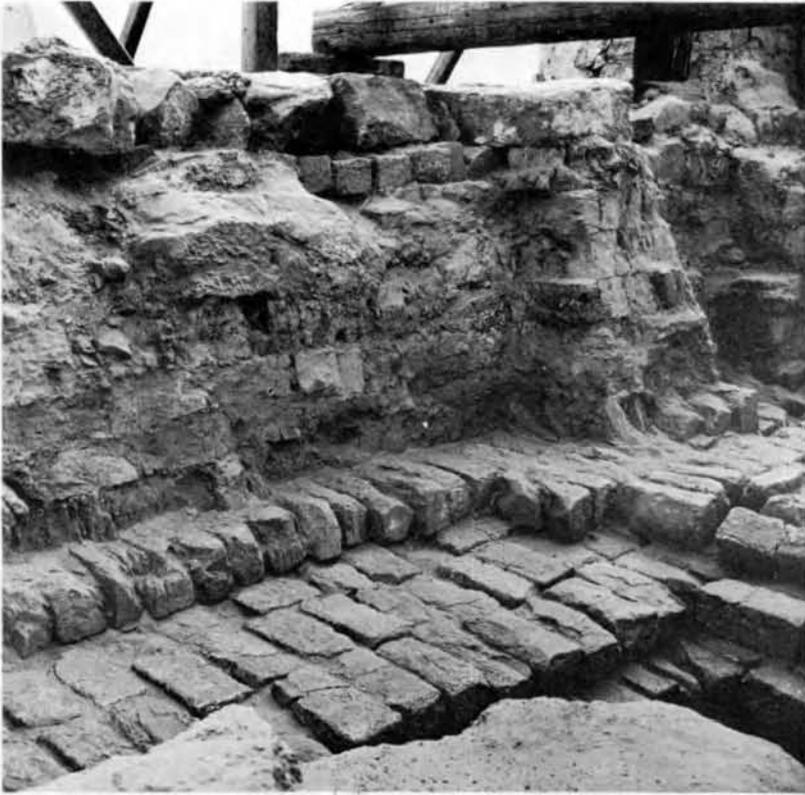
Pl. VII/a. Aspect des contre-parements à la fin de la première tranche de travaux, en juin 1978. *Cl. M. Azim.*

Cette opération a été démarrée par le côté sud, puis au Nord et à l'Est, et bien peu de blocs ont pu être extraits entiers compte tenu de leur état de dégradation. Les blocs de contre-parement sont souvent calés grossièrement par des talâtât entières ou cassées, noyées dans un mélange de terre et d'éclats parfois stabilisé par un coulis de plâtre.

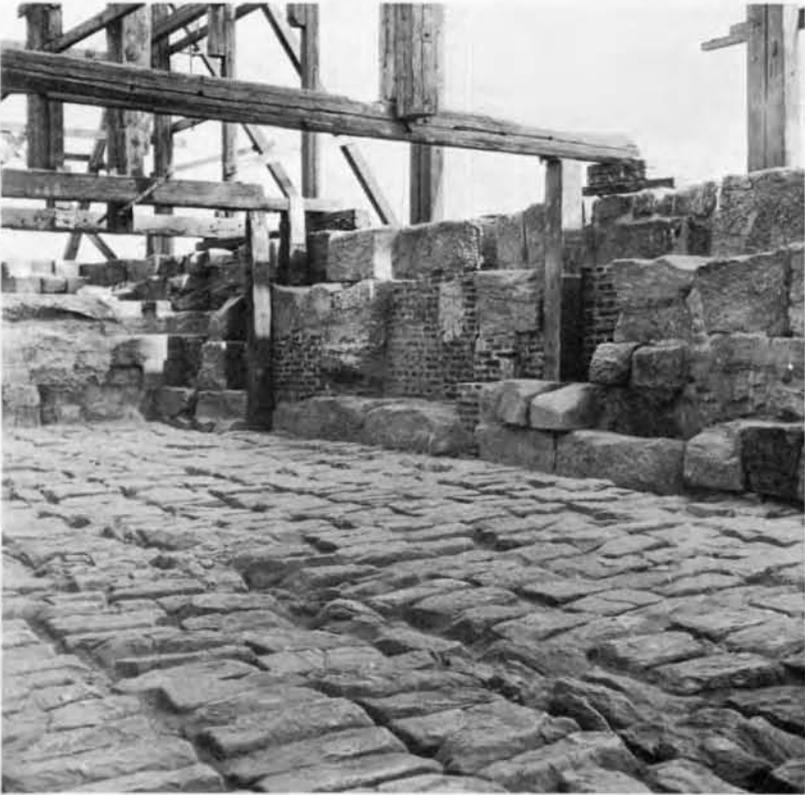
Pl. VII/b. Etat du chantier le 15 février 1979, après élimination des contre-parements et des lignes de grands blocs divisant le pylône. *Cl. M. Azim.*

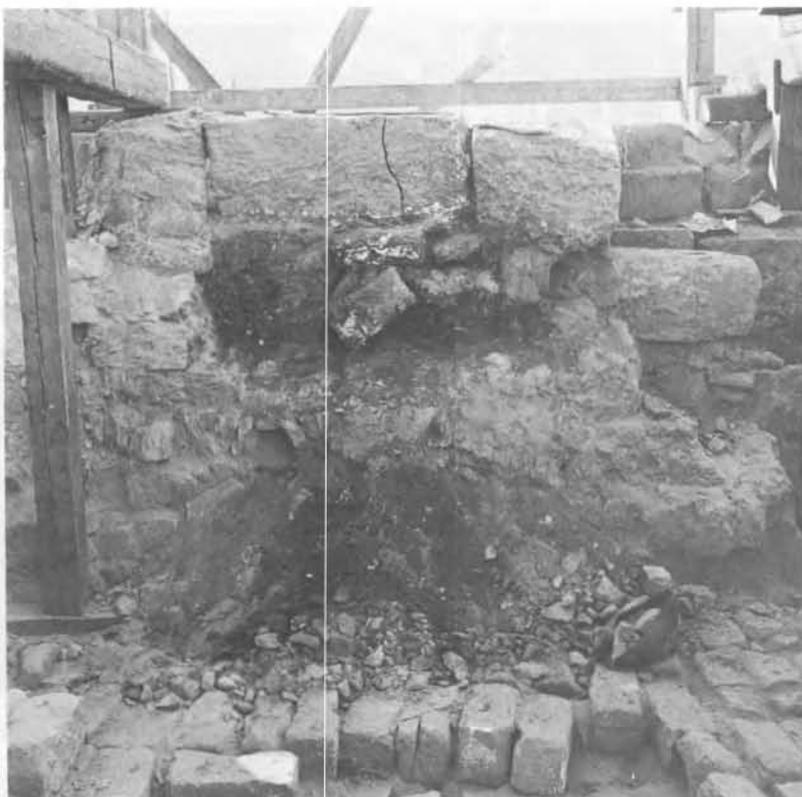
Pl. VIII/a. L'instabilité des blocs constituant les encoches de mât a imposé leur démontage ; ici, vue de l'encoche ouest depuis l'intérieur du pylône. *Cl. M. Azim.*

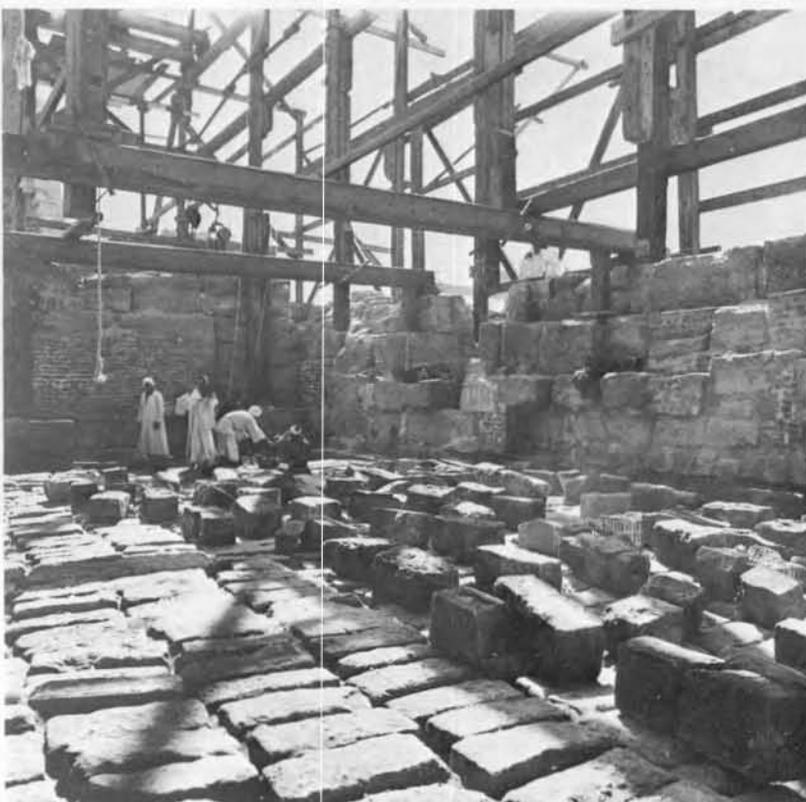
Pl. VIII/b. Les talâtât décorées extraites quotidiennement sont étalées dans le pylône pour y être numérotées, avant leur rangement en magasin à la fin de chaque journée de chantier. *Cl. A. Bellod.*

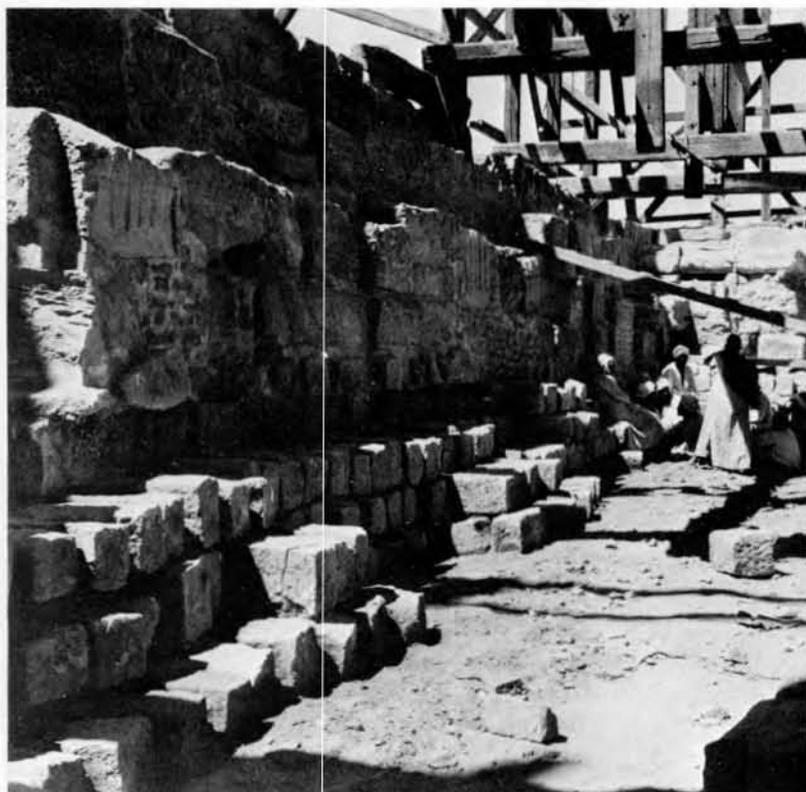
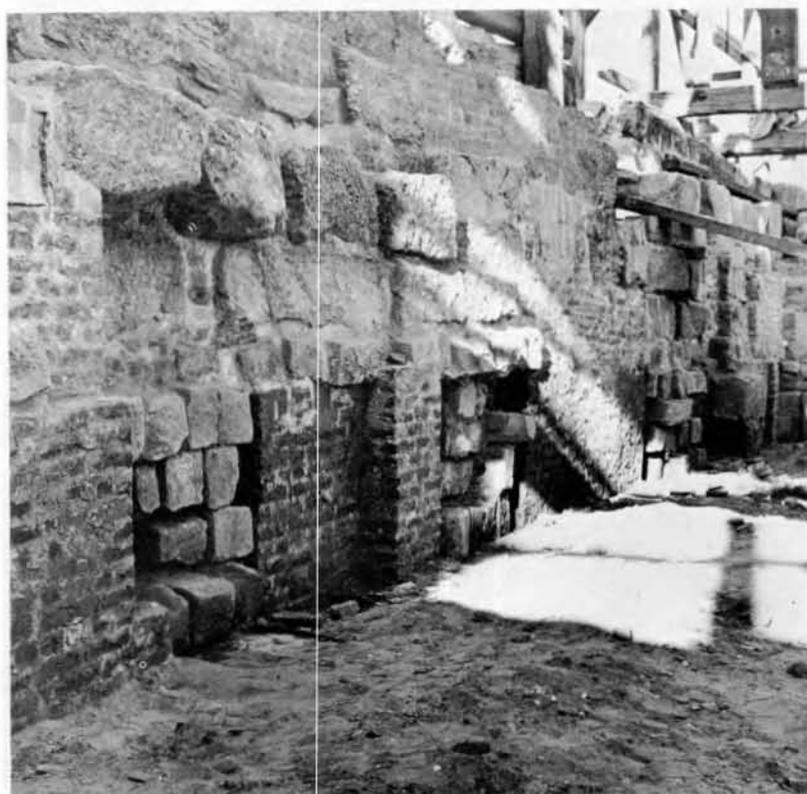
Pl. X (a et b). Les talâtât engagées sous les contre-parements sont extraites sur de courtes longueurs pour pallier tout danger d'effondrement, et immédiatement remplacées par une maçonnerie ; de proche en proche, un soutènement continu est établi. *Cl. M. Azim.*

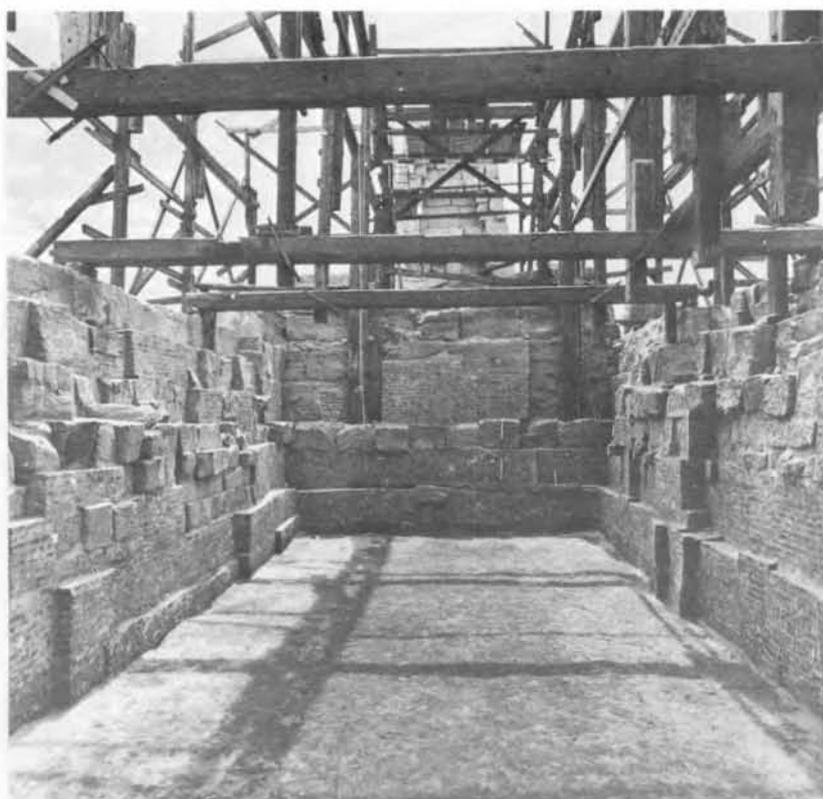
Pl. XI (a et b). L'intérieur du môle ouest du IX^e pylône en mai 1979, (a, vu de l'Ouest, b, vu de l'Est). On aperçoit sur la vue b au-dessus des couches de talâtât les blocs de Sésostris I^{er}; celui du Sud est déjà enfermé dans la caisse qui permettra son levage. *Cl. M. Azim.*

A ce stade des travaux, la poursuite du vidage était conditionnée par l'extraction des deux grandes dalles de calcaire occupant les angles ouest du monument ; ceci fut mené à bien par Jean Larronde en juin 1979 pour le bloc sud, et en octobre 1979 pour le bloc nord. Nous avons vu que cette opération posait un problème particulièrement délicat par le poids des monolithes et par la position de leurs décors principaux, situés au-dessus et au-dessous de chacun d'eux, c'est-à-dire sur leurs grandes faces. Mais de plus, ces dalles devaient être enlevées d'un seul tenant : écrasées par le poids du pylône, elles présentaient de multiples fissures ramifiées et tenter de les extraire par morceaux aurait rendu leur restauration pratiquement impossible. Il fallait donc les soulever en une seule fois sans qu'aucun de leurs fragments ne puisse se déplacer. Jean Larronde a mis au point et réalisé l'extraction de ces blocs de dix tonnes en respectant ces impératifs, et les étapes de cette difficile opération ont été schématiquement les suivantes : en avril 1979, une protection de surface du bloc sud a été mise en place, sous la forme d'un cadre de bois rigide reposant sur la dalle par l'intermédiaire d'une couche de tissu fin et de cinq à six centimètres de coton. Simultanément, un châssis porteur a été préparé en atelier ; il comporte quatre poutres de bois formant un cadre rectangulaire renforcé par une cinquième poutre axiale (fig. 7), le tout étant assemblé au moyen de platines métalliques et de boulons (Pl. XII/a). La difficulté alors a été de reconstruire ce cadre sous le bloc de calcaire qui, nous l'avons dit, avait été préalablement dégagé par découpage des pierres de contre-parement qui l'enserraient. La masse de talatât qui le portait a été entamée sous les deux grands côtés du bloc de manière à pouvoir y construire deux murs de brique Est-Ouest portant les poutres longitudinales extérieures du châssis, auxquelles ont été assemblés les deux autres éléments du cadre, le but étant de faire supporter le poids du bloc

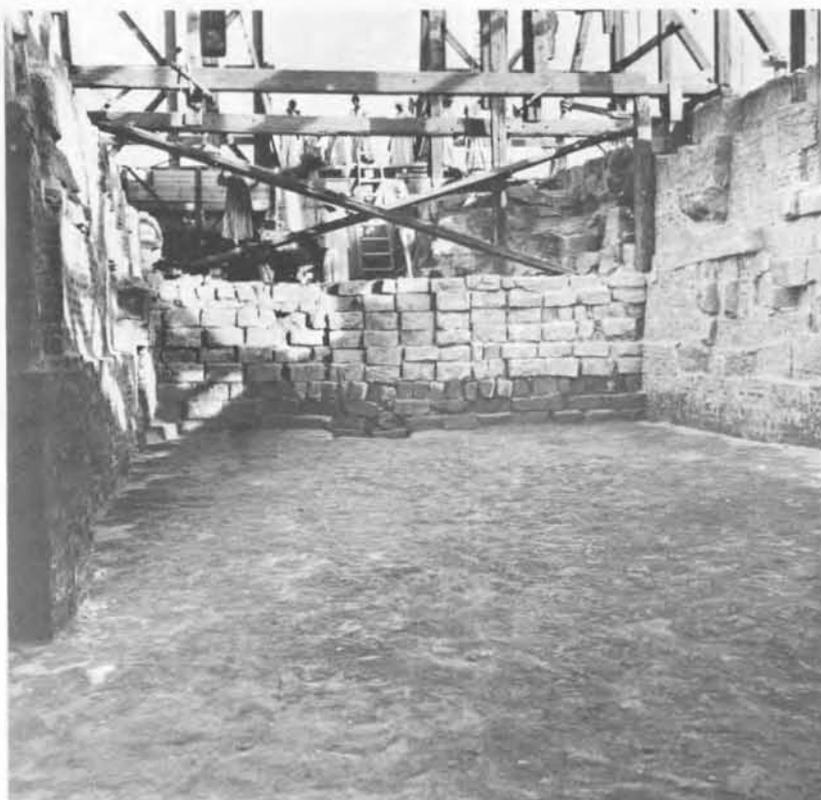
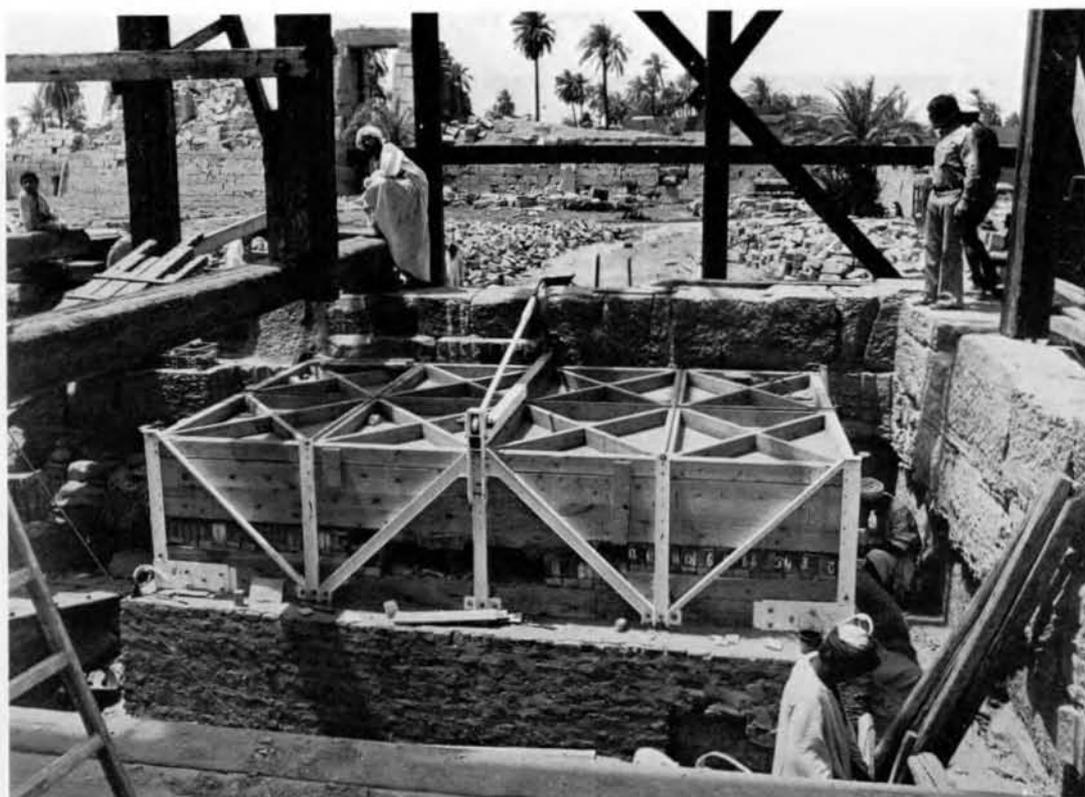
Pl. XII (a et b). Le bloc sud de Sésostris I^{er} enfermé dans son châssis, puis en cours de levage. Cl. A. Bellod.

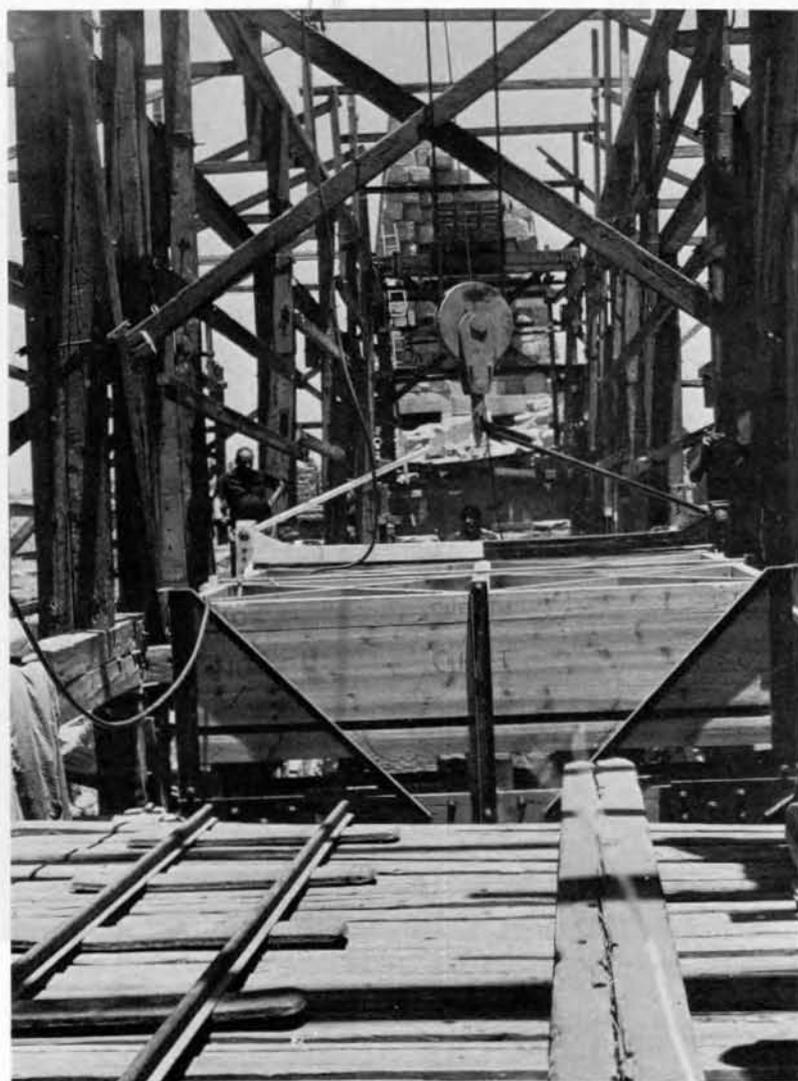
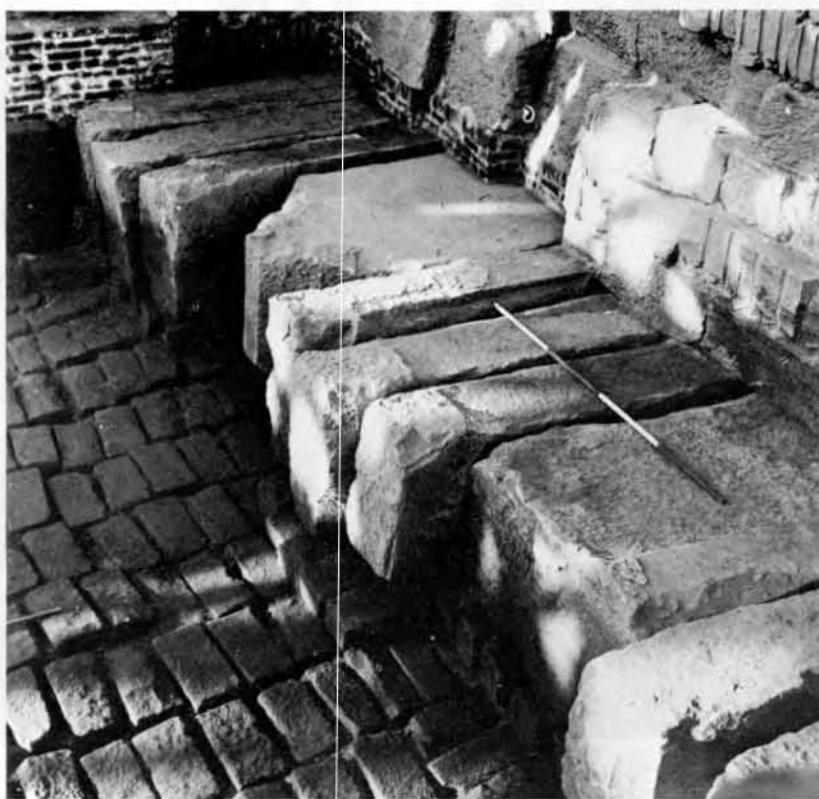
Pl. XIII (a et b). Architraves et dalles de couverture employées en fondation de la face latérale ouest du pylône : en a, saillantes à l'intérieur, et en b à l'aplomb de la fondation à l'extérieur. Cl. M. Azim-A. Bellod.

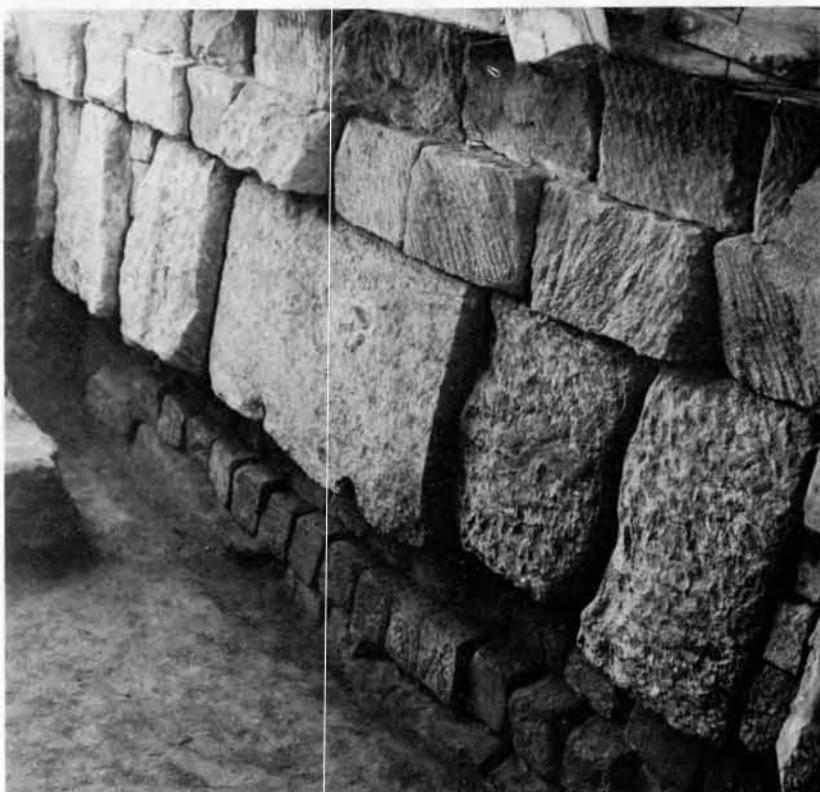
Pl. XIV/a. L'intérieur du pylône en mars 1980, à la fin de la phase archéologique des travaux. *Cl. M. Azim.*

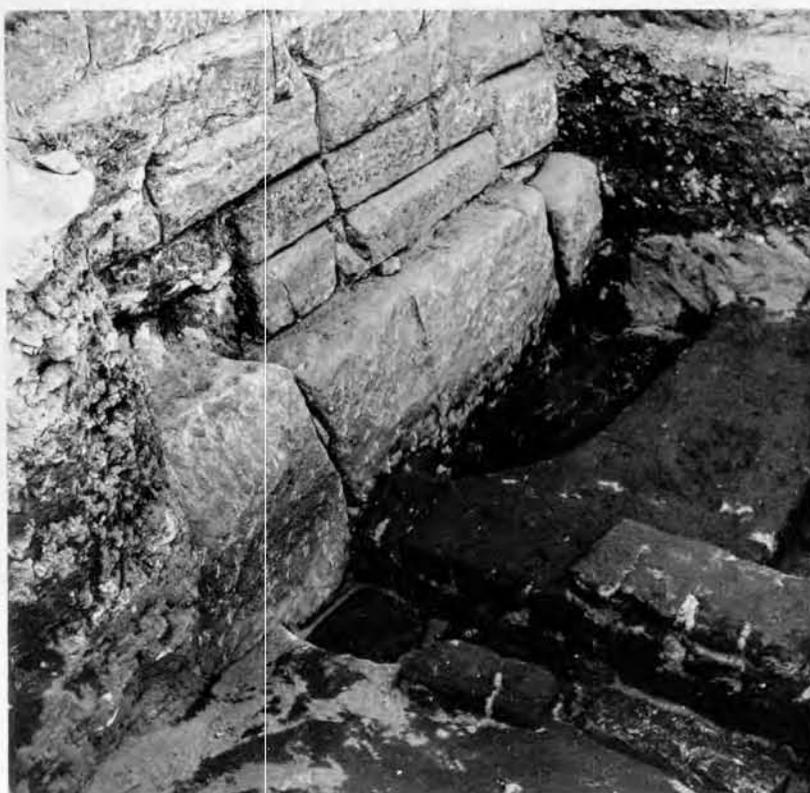
Pl. XIV/b. Fondation du montant est de la porte axiale du IX^e pylône. Les grands blocs visibles en partie basse font partie de la construction d'origine, les assises minces au-dessus étant des restaurations antiques. En fond de fouille, vestiges de la structure de brique dégagée. *Cl. M. Azim.*

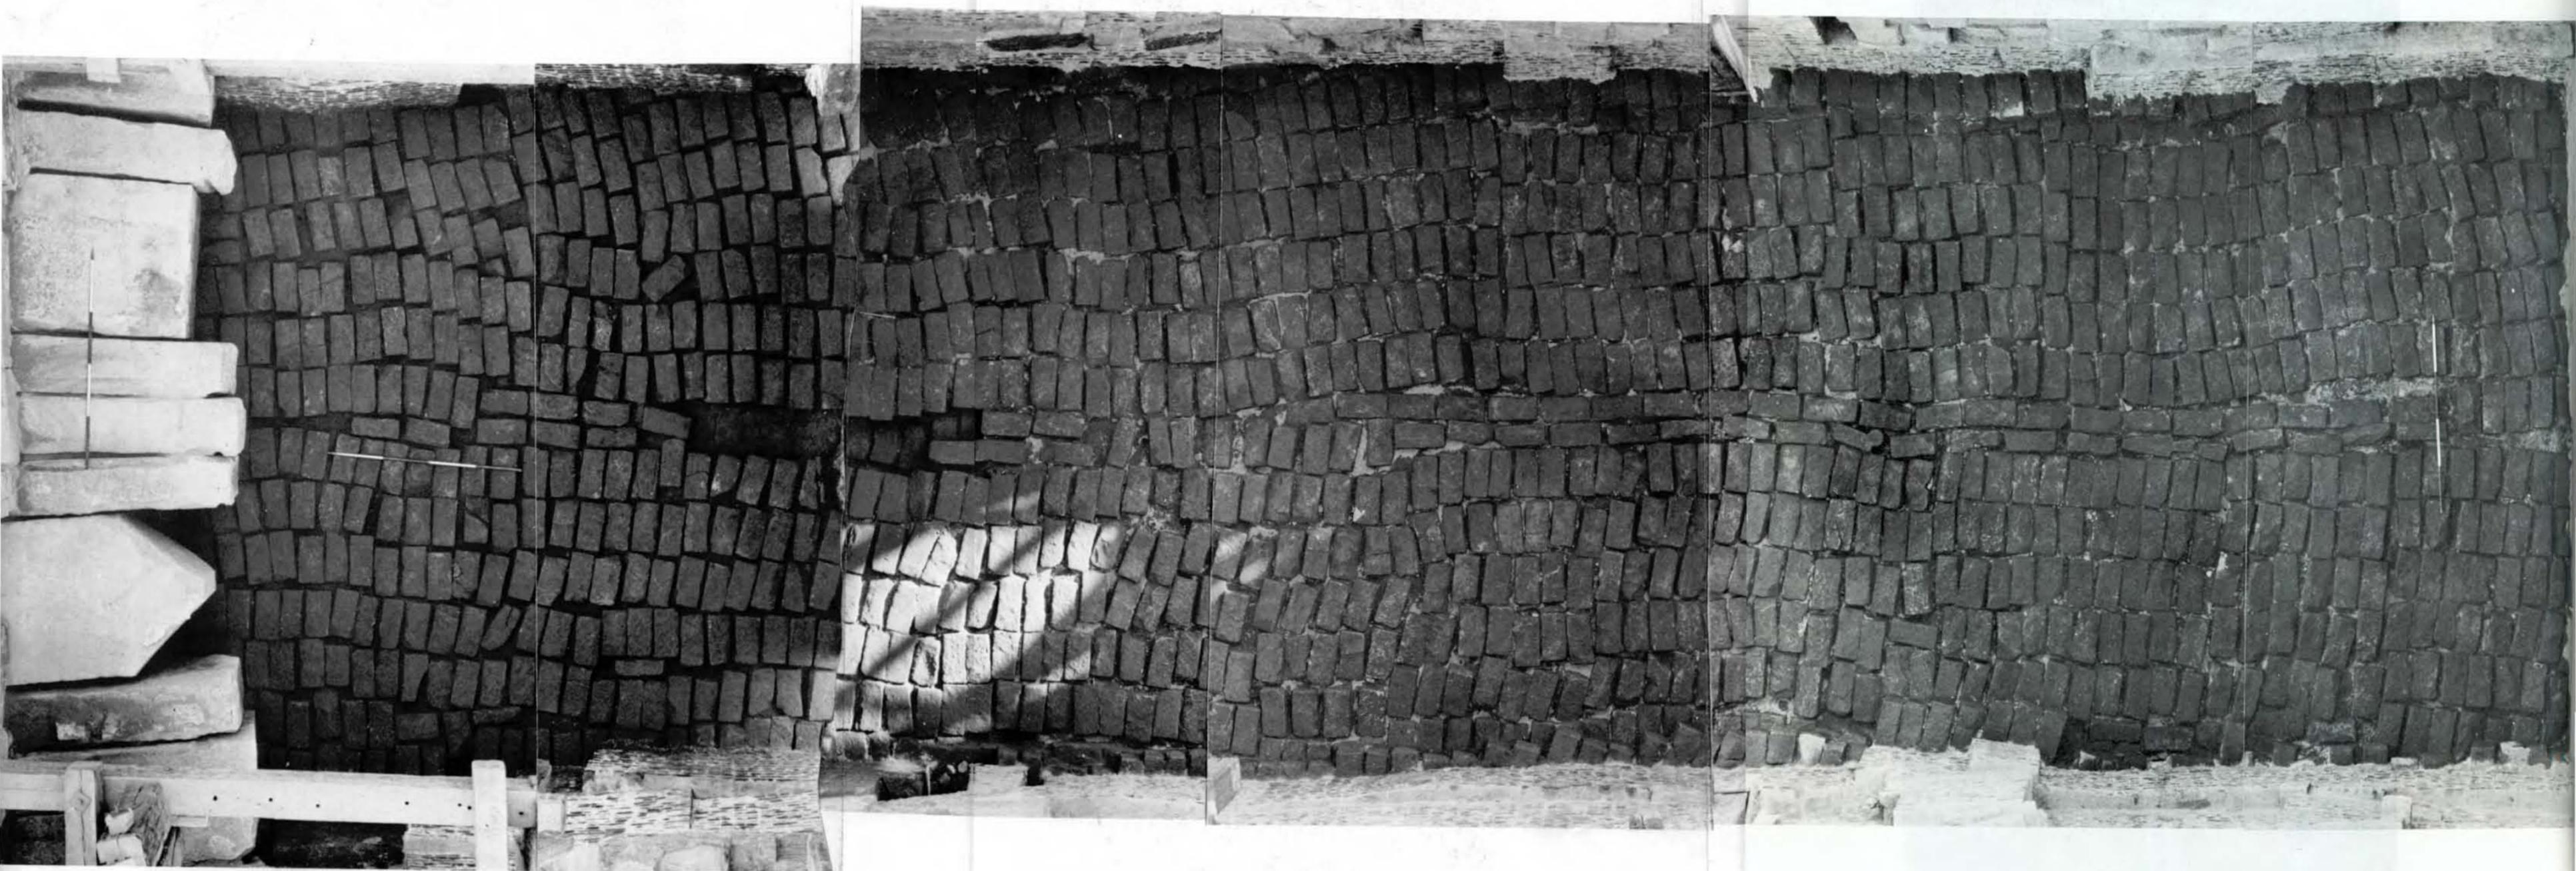
Pl. XV. Assemblage de photos verticales donnant l'image de la couche 34 ; de tels montages ont été effectués pour chaque lit et ont permis le repérage des pierres. Noter ici une ligne axiale de « rattrapage » très nette. Cf. A. Bellod.

L'examen des mosaïques de photos verticales permet également de discerner le système de pose des talâtât au moment de la construction du pylône. On constate en effet de manière très nette dans certaines couches dont les pierres sont orientées Nord-Sud l'existence d'une ligne Est-Ouest sensiblement axiale de « rat-trapage » ; il semble que les pierres aient été placées pour chacun de ces lits en rangées parallèles Est-Ouest, en commençant par le pourtour du pylône, et ses deux grands côtés plus particulièrement. Il aurait fallu dans ces conditions un hasard pour que ces bandes disposées à partir du Nord et du Sud se rejoignent exactement dans la zone centrale du môle ; dans la plupart des cas, il restait un espace longitudinal irrégulier, de largeur insuffisante pour que des talâtât puissent y être glissées dans le même sens, et qui fut donc comblé par des pierres d'orientation différente (78), des fragments de talâtât ou simplement des poches de terre ou d'éclats de grès (Pl. XV).

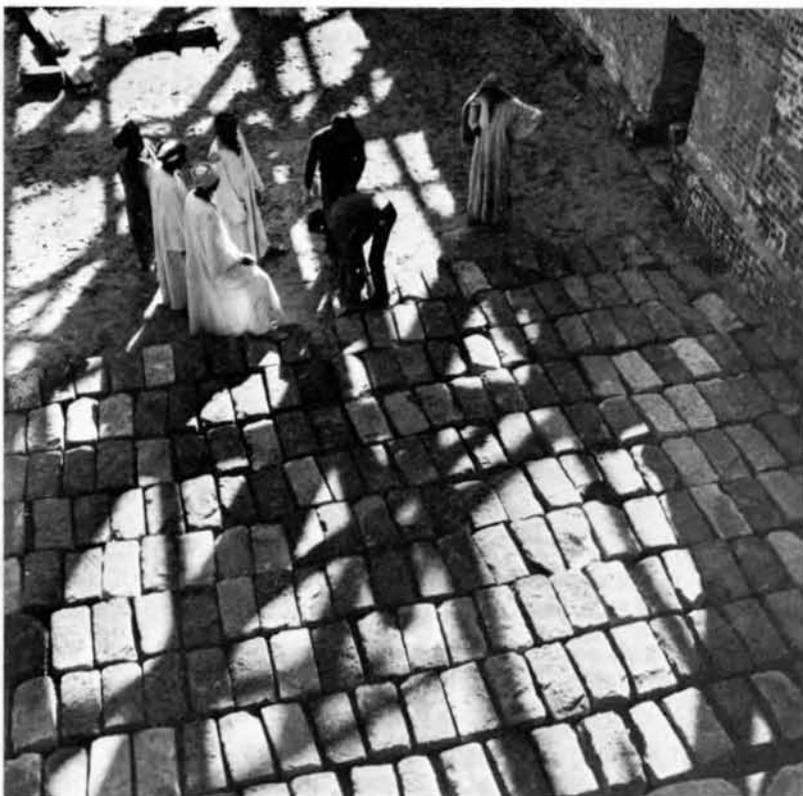
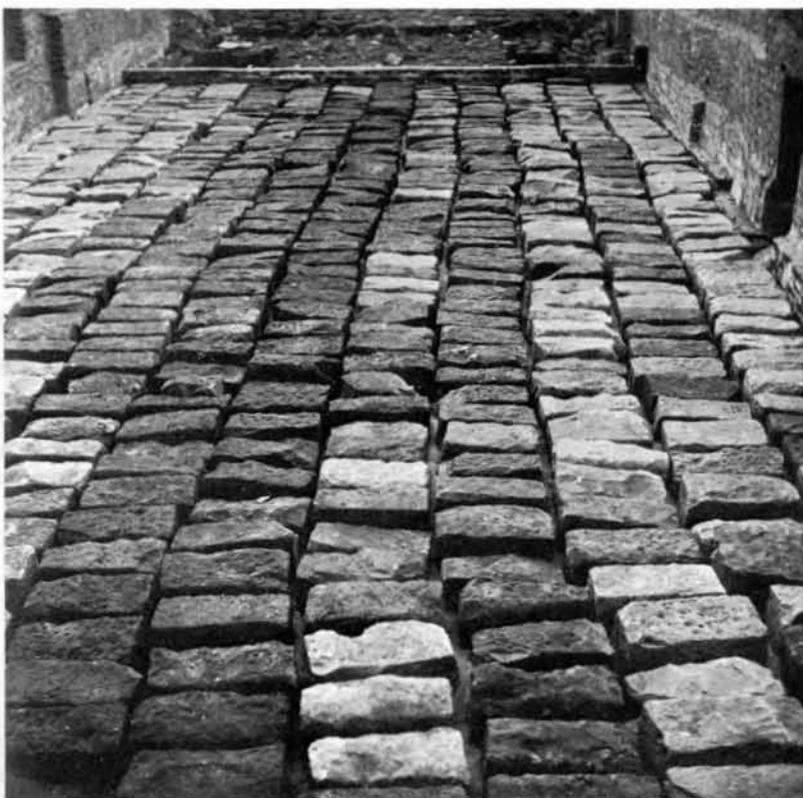
Pl. XVI (a et b). Pose des nouvelles couches de talâtât : en haut, couche 36 d'orientation Est-Ouest, en bas couche 35 terminée. Cl. M. Azim.
