## RAPPORT

# SUR LES TRAVAUX DE KARNAK

M. HENRI CHEVRIER

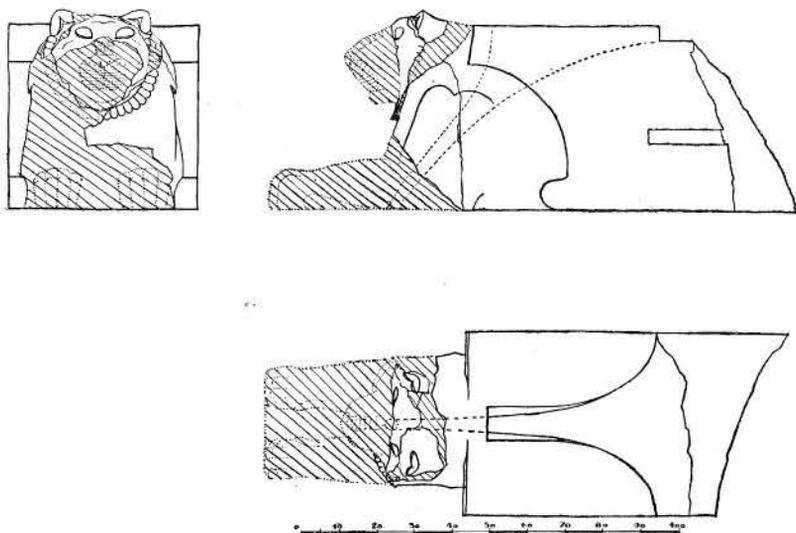
Fig. 1.

tainement ce monument, avec le soubassement indiqué en pente. Étant donné les convention de rabattement du dessin égyptien, il s'agit peut-être du plan incliné donnant accès au sanctuaire. Il faut espérer que les prochaines découvertes nous donneront un de ces éléments. Un fragment extrêmement important provenant du plafond fut découvert le 20 décembre : c'est l'extrémité d'une des dalles portant une gargouille. Le dessin

que j'en donne (fig. 1) et la reconstitution que je me suis permis de faire montrent le dispositif adopté.

Les différents morceaux de la tête du lion que j'ai pu raccorder ont été trouvés çà et là, dans les joints entre les blocs. Cette partie de la dalle qui formait une saillie gênante avait évidemment été cassée au moment de la pose, pour faciliter le emploi; c'est un chaînon important pour suivre le développement de ce motif architectural que nous connaissons depuis la V<sup>e</sup> dynastie (Abousir) jusque dans les temples ptolémaïques d'Edfou et de Dendérah.

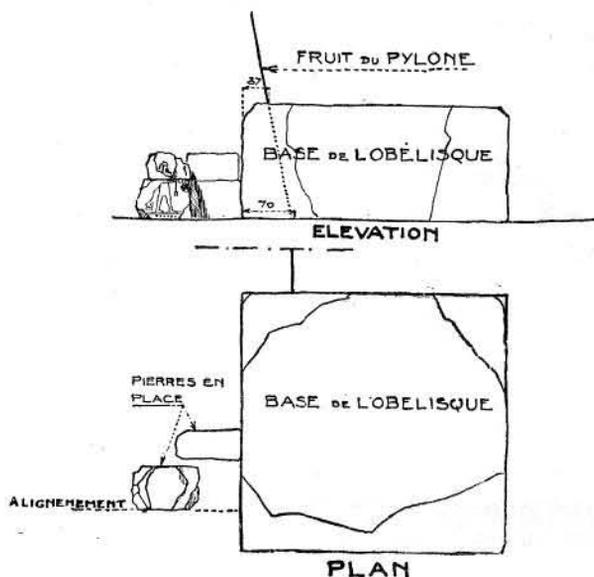
Fig. 3.

Après avoir enlevé la terre on trouvait en place un bloc du parement sud de cette aile. Il est décoré d'un Nil, et nous donne l'alignement de la porte, que nous ignorions (fig. 3).

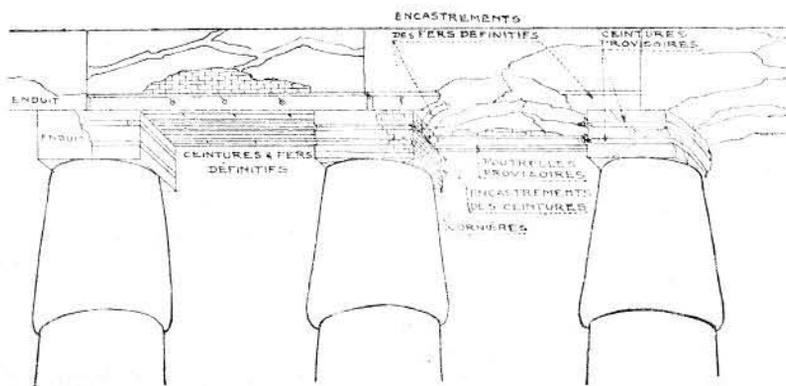
Fig. 4.

Pour deux de ces architraves le travail fut particulièrement difficile, à cause de l'état des abaques. Les angles de ceux-ci sont, en effet, tous plus ou moins cassés; les architraves ne portaient que par une surface très faible, et comme elles étaient elles-mêmes cassées il était indispensable de les maintenir avant de commencer le travail de taille, pour l'encastrement des poutrelles.

Les abaques ont été ceinturés par des fers plats provisoires; puis on les entaillait pour mettre les ceintures définitives, qui, recouvertes de l'enduit similipierre, ne devaient pas dépasser le nu de l'abaque. A la partie inférieure des angles cassés, je fis placer des cornières à angle droit, encastrées entre l'abaque et le chapiteau même, destinées à supporter les briques rétablissant l'angle de l'abaque, les ceintures embrassant également cette maçonnerie.

Les abaques sont fréquemment munis de trous carrés, qui semblent avoir été des encastresments de poutres en bois : j'en profitai pour y placer des poutrelles de fer, soutenant les architraves pendant le travail du tailleur de pierres. Celui-ci achevé, on plaçait six poutrelles, trois sous chacune des deux pierres formant l'architrave, réunies entre elles par de longs boulons et par un radier en béton armé, l'espace vide entre ce système et la pierre étant comblé par des briques. Les joints verticaux séparant les deux pierres, ainsi que les fissures, étaient obstrués par un lait de ciment. Enfin un grillage métallique était tendu sur toutes les parties refaites, qui servait de soutien au mortier similipierre recouvrant briques et fers.

Le croquis perspectif de la figure 4 donne la marche et les différentes étapes du travail.

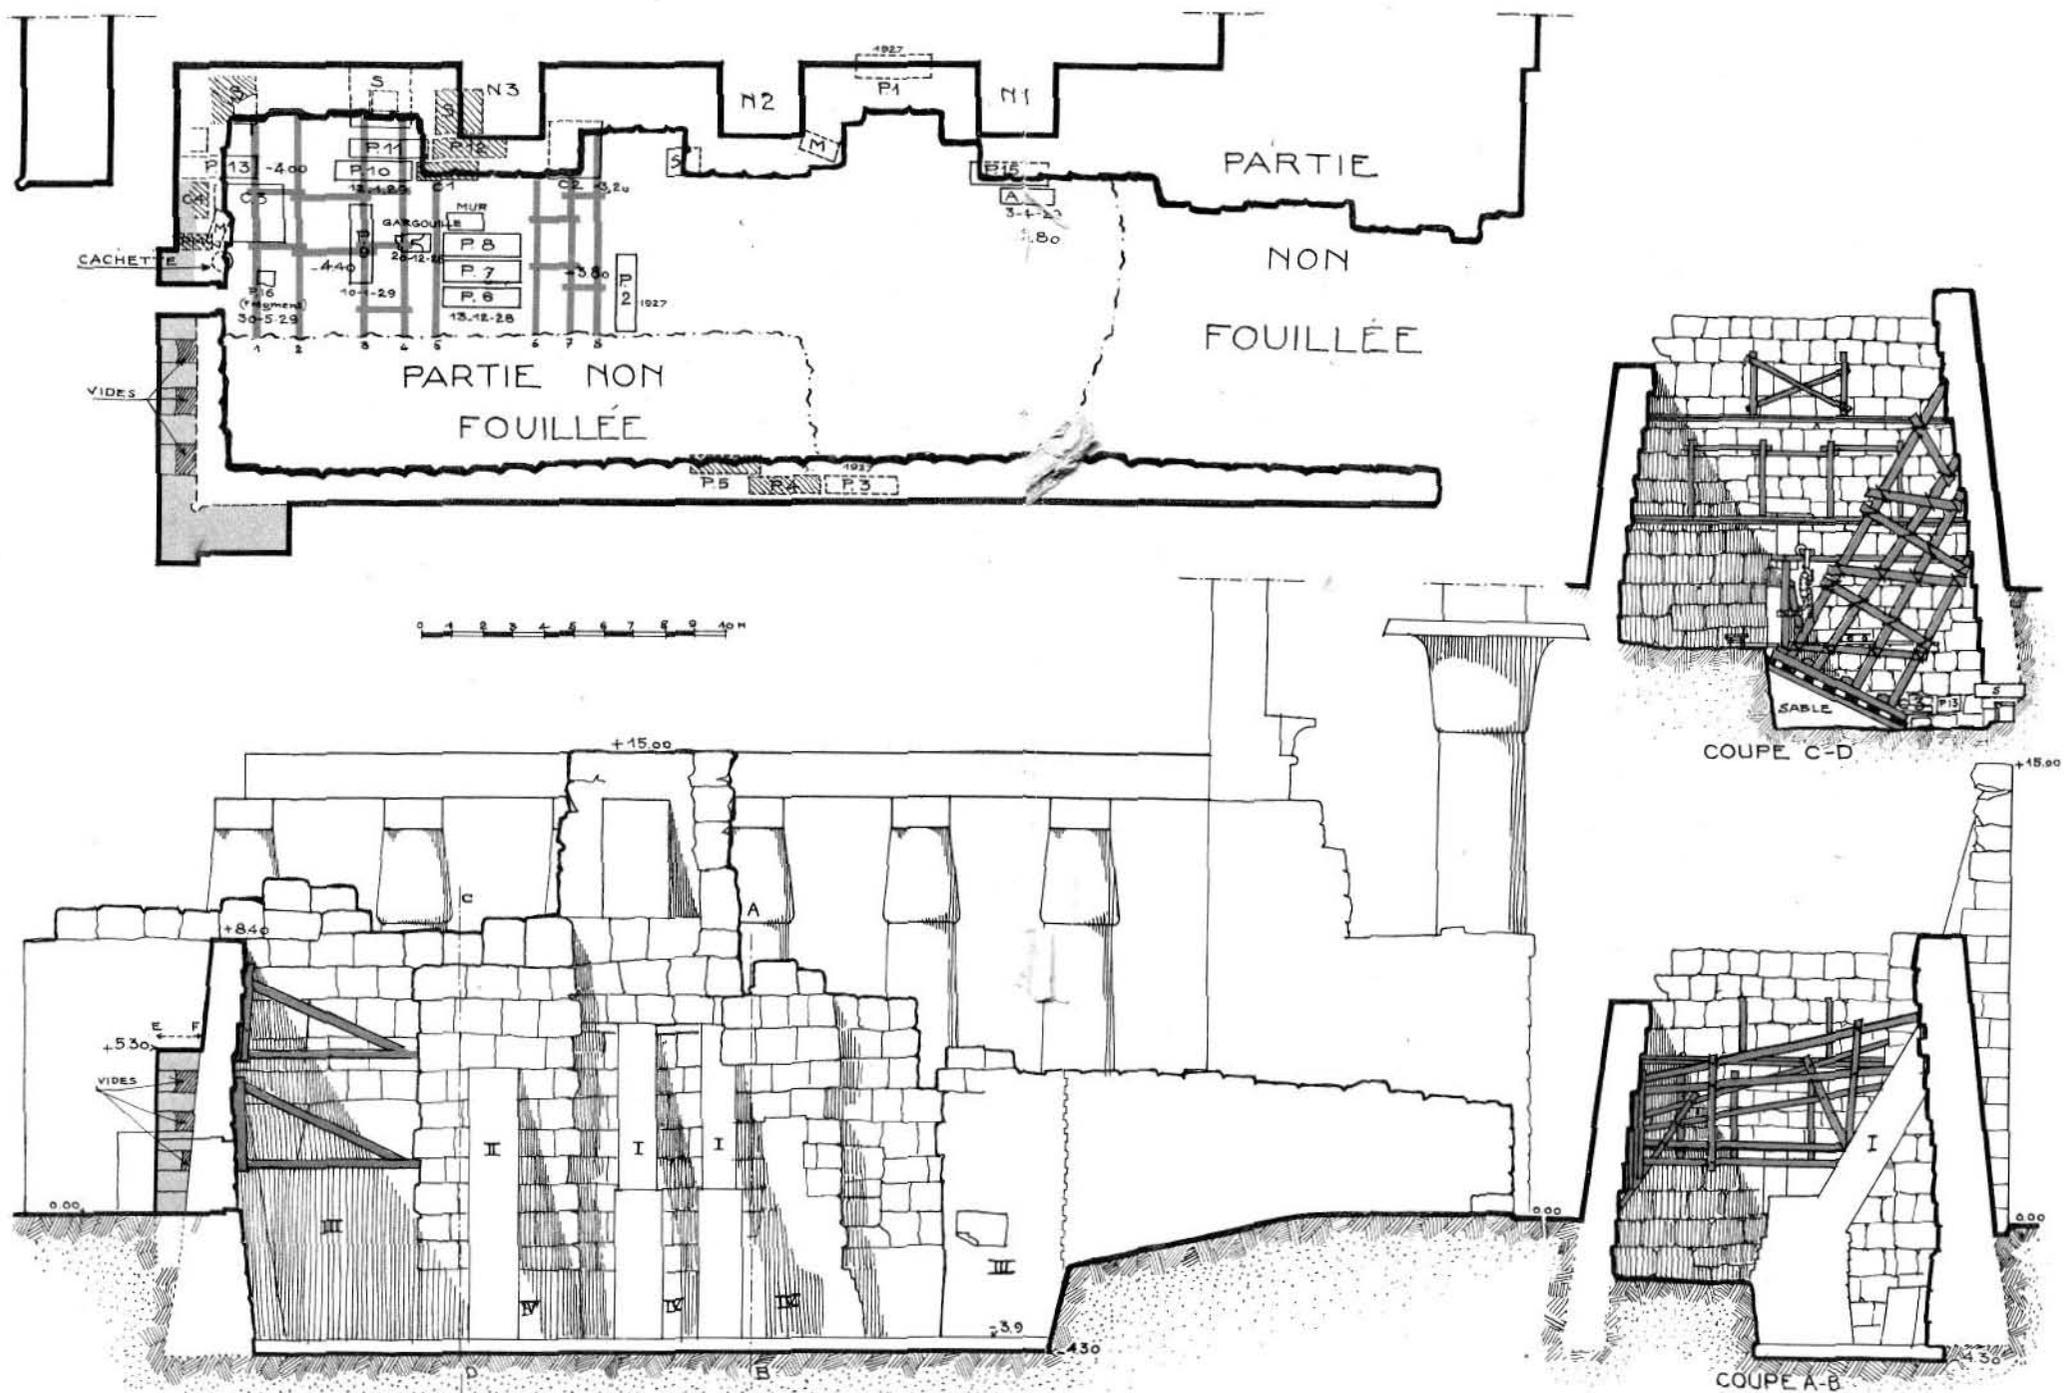
Fig. 2. — Travail du III<sup>e</sup> pylône.

La figure 2 comprend :

Le plan de l'aile sud du pylône avec l'indication des endroits où ont été trouvés les piliers (indiqués par la lettre P), les murs (lettre M), les corniches (lettre C), les architraves (lettre A), et les soubassements (lettre S) du monument de Senouosret I<sup>er</sup>. Les fragments non extraits sont hachurés.

La grande coupe nord-sud donne le niveau atteint et indique l'emplacement des arcs-boutants et de la maçonnerie.

Deux coupes est-ouest (A-B et C-D); la coupe C-D donne le schéma des batteries d'étais destinées à soutenir le mur pendant le travail en sous-œuvre; la coupe A-B indique l'un des arcs-boutants et les schémas des étais dans la partie nord de l'aile.

En neuf jours, quatre premières batteries d'étais du type que l'on voit figuré en brun sur la coupe (C-D) de la figure 2 étaient établies. Ces étais me servaient également à supporter le chemin de roulement d'un pont roulant de cinq tonnes, construit sur mes données par le forgeron de Karnak et qui m'a, par la suite, rendu de grands services.

Mais en sortant le pilier, on s'aperçut qu'il y en avait un autre derrière la corniche C 1, et derrière ce pilier un autre bloc de soubassement. Pour les extraire nous étions obligés de soutenir le mur, dans sa partie saillante à l'intérieur, et, pour passer les fers nécessaires, il fallait un point d'appui au nord, donc dégager l'angle de la saillie et la base du mur. Pour ce travail, quatre nouvelles batteries d'étais étaient nécessaires. Aussitôt celles-ci établies, on s'attaquait à la base du mur et on constatait que la partie nord de la saillie reposait également sur plusieurs blocs remployés. Je fis sortir les blocs accessibles (corniche en grès, dalles de plafond avec corniche du sanctuaire de Senouosret I<sup>er</sup>, blocs de grès colorés d'un Toutmès avec cartouche incomplet); d'autres au contraire ne pouvaient être sortis avant que la partie immédiatement supérieure fût consolidée. Il était trop tard pour le faire cette année et je remplaçai les étais en bois par un arc-boutant en pierres (II, fig. 2).

Jusqu'à la fermeture du chantier, le travail consista en la consolidation du mur ouest, soit définitivement (III, fig. 2), soit provisoirement (IV, même figure) pour éviter l'affouillement.

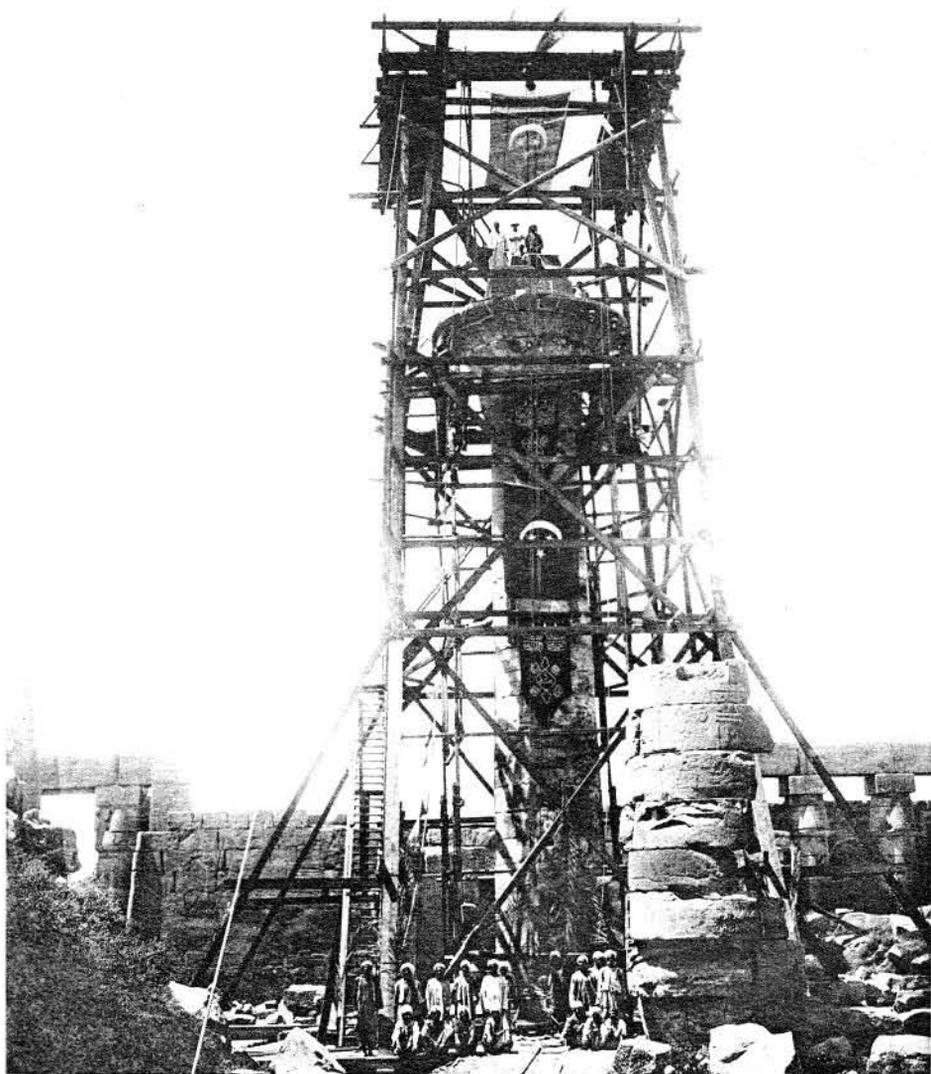
La colonne de Taharqa achevée.

en béton armé<sup>(1)</sup>. Le travail s'effectuait donc de la façon suivante : les demitambours étaient montés, et mis en place provisoirement; l'aplomb une fois vérifié, on effectuait le jointolement. Puis on mettait en place l'armature de fer, qui traversait cinq assises, et on coulait le béton. On laissait reposer la maçonnerie pendant sept jours, en maintenant l'humidité nécessaire à la prise et on remontait les assises suivantes.

Le remontage de la colonne avait été repris le 21 décembre 1928, il a été achevé le 2 mai 1929 (pl. I).

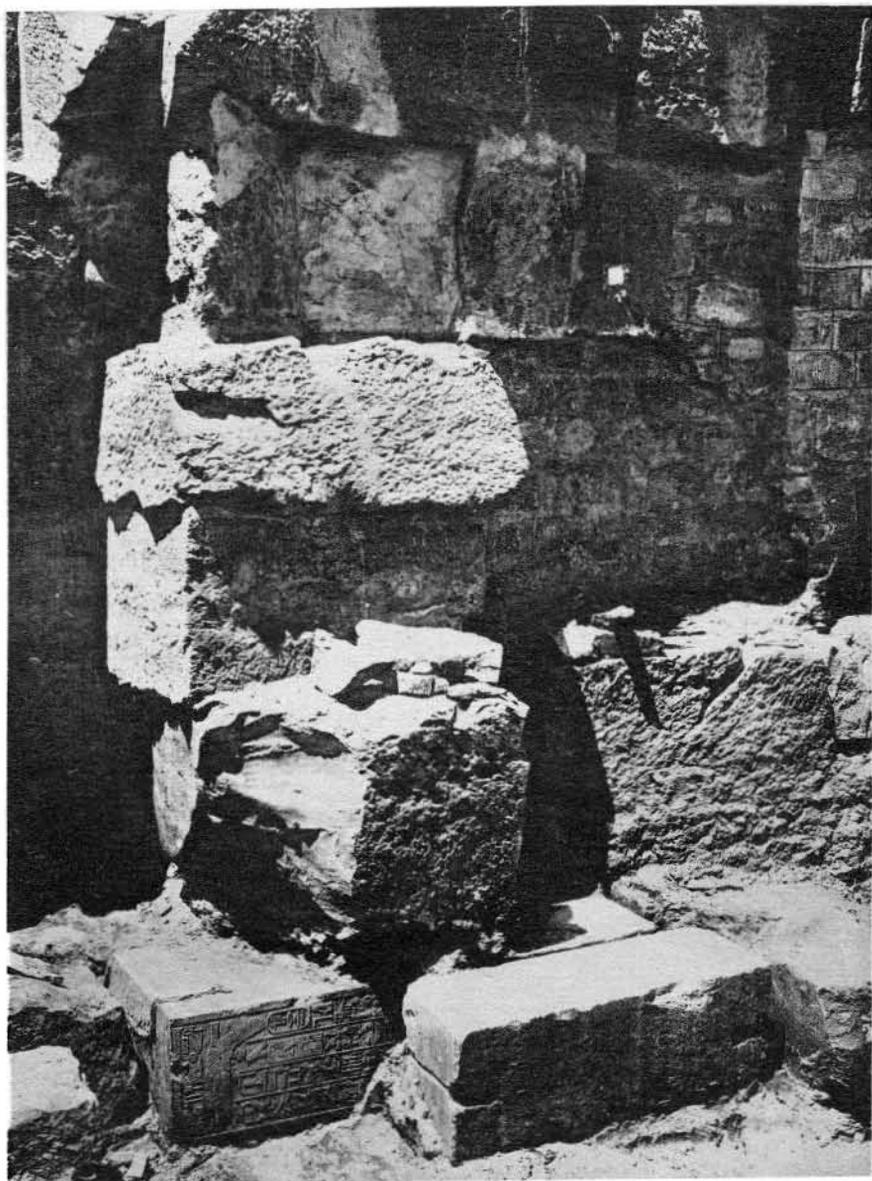
Un pilier et une architrave du monument de Senouosret Ier,  
tels qu'ils se présentaient dans les fondations du pylône.

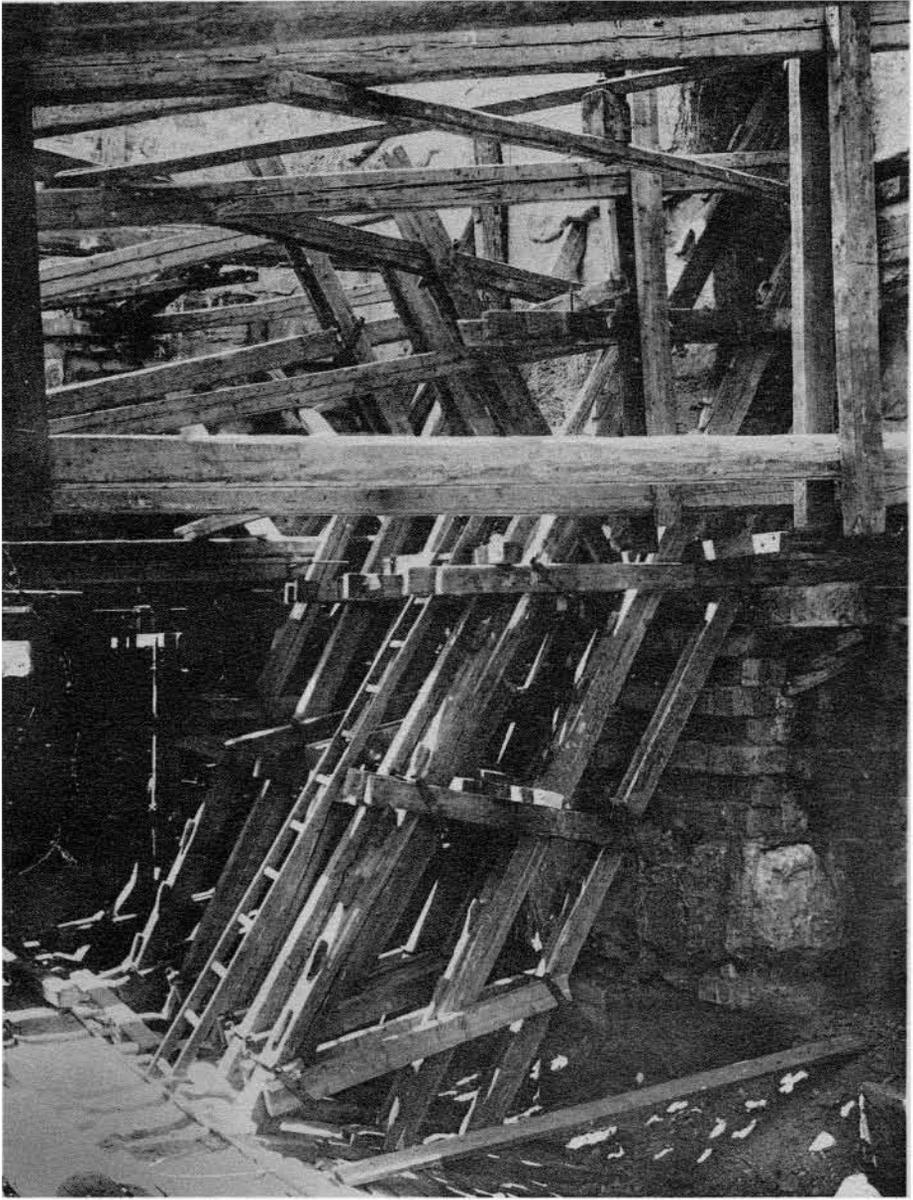
Les étais de l'angle Sud-Ouest du III<sup>e</sup> pylône.

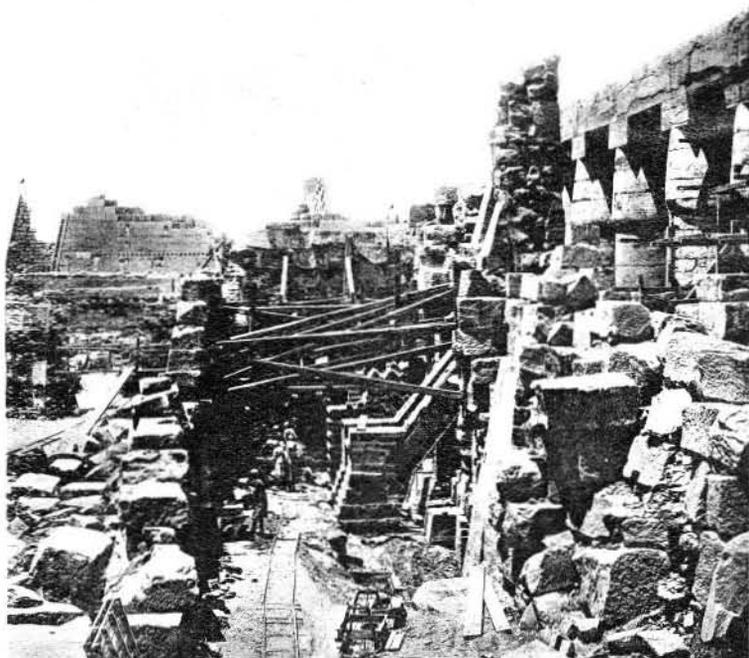
III<sup>e</sup> pylône, état en Juin 1929.

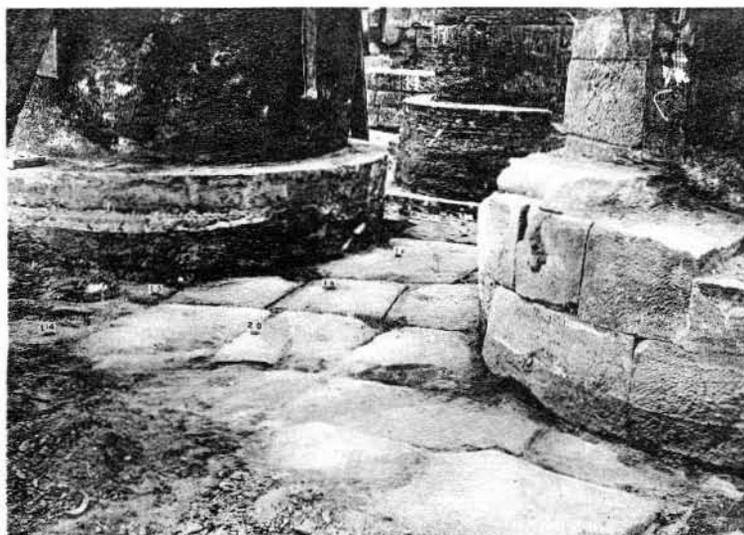
Dallage antique de la Salle Hypostyle.
