RAPPORT  
SUR LES TRAVAUX DE KARNAK  
(NOVEMBRE 1926-MAI 1927)

M. HENRI CHEVRIER.

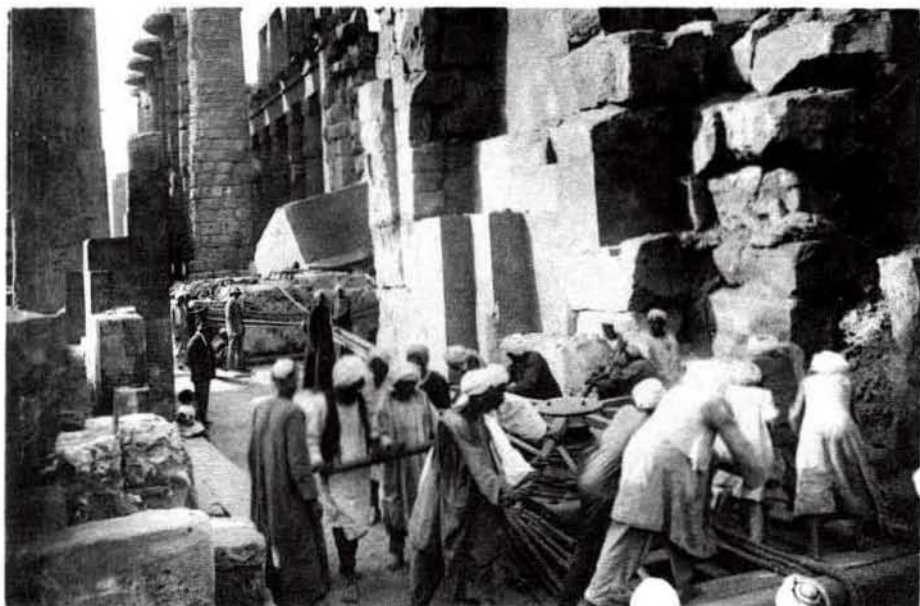
2. Karnak. — Déplacement du bloc d'Aménophis II.

Le 17 janvier le travail reprenait : le bloc était amené dans le prolongement du chemin de roulement et le 20 il était descendu et placé au niveau définitif. Le 22 il était amené sans incident jusqu'au IV<sup>e</sup> pylône (pl. II, 2) : du 23 au 27 le chemin qui devait le conduire dans la direction nord était fait et enfin le 29 le bloc était amené à sa place provisoire, du côté nord de la cour centrale des quatre obélisques. La manœuvre a été assez délicate entre le IV<sup>e</sup> pylône et le gros fragment de l'obélisque nord, car on ne disposait que de 25 à 30 centimètres de jeu.
