Extrait des *Cahiers de Karnak* 11, 2003.

OBSERVATIONS ARCHITECTURALES SUR LA PORTE D'ÉVERGÈTE

Pierre ZIGNANI

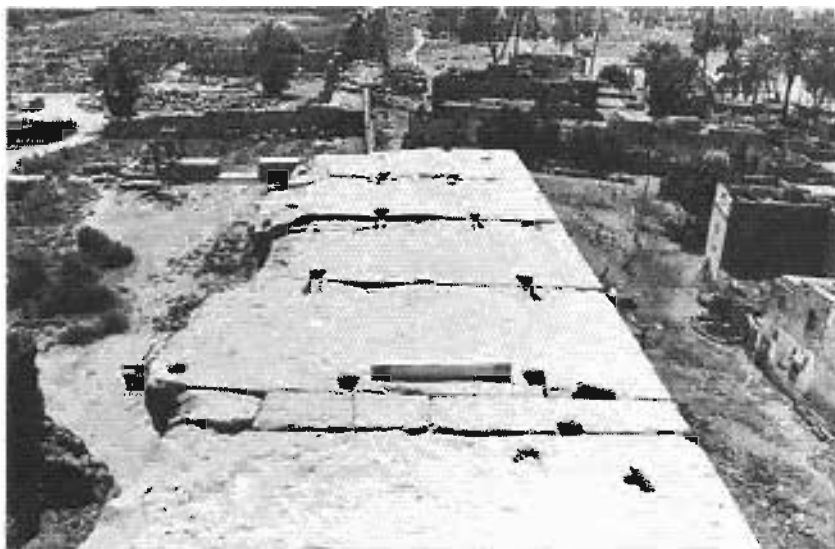
a. Corniche sud, face supérieure.

La surface supérieure des corniches a été régulièrement piquetée. Chaque bloc a été lié à son voisin à l'aide de deux agrafes en queue-d'aronde (pl. V a-b). Pour mettre en œuvre les pierres, les constructeurs ont eu recours à des leviers, comme l'indiquent des cavités à la surface ou sur les joints latéraux.

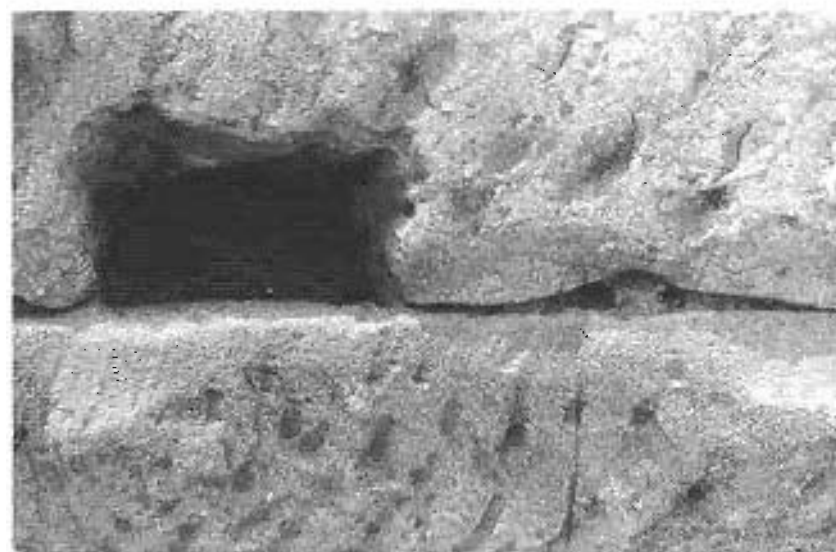
Détail d'une encoche d'ascension sur l'élévation est, avec sur l'assise inférieure
le tracé de construction de l'axe de symétrie.

Nous avons constaté que les cavités de l'alignement supérieur sont identiques, avec le bourrelet de préhension, aux encoches d'ascension (fig. 10). Les trous de l'alignement inférieur sont également taillés en coin au-dessus du joint d'assise ; mais la surface inférieure de l'encoche n'a pas été travaillée pour présenter un bourrelet (fig. 10). Ces deux alignements sont manifestement, au niveau supérieur, des prises pour les mains et, 1,40 m plus bas, des entailles pour les pieds, qui devaient permettre, par une translation horizontale, d'arriver aux encoches menant à la plate-forme entre les corniches. On verra plus loin que ce dispositif d'ascension a été condamné par des structures plus tardives, et qu'il appartient à une fréquentation antérieure, qui suppose que la face latérale était libre et qu'il existait, en périphérie contre la face nord, un élément permettant l'accès aux alignements horizontaux des encoches situées plus de 4,50 m au-dessus du niveau d'utilisation du sol. Ceci pourrait s'expliquer par la nécessité, au

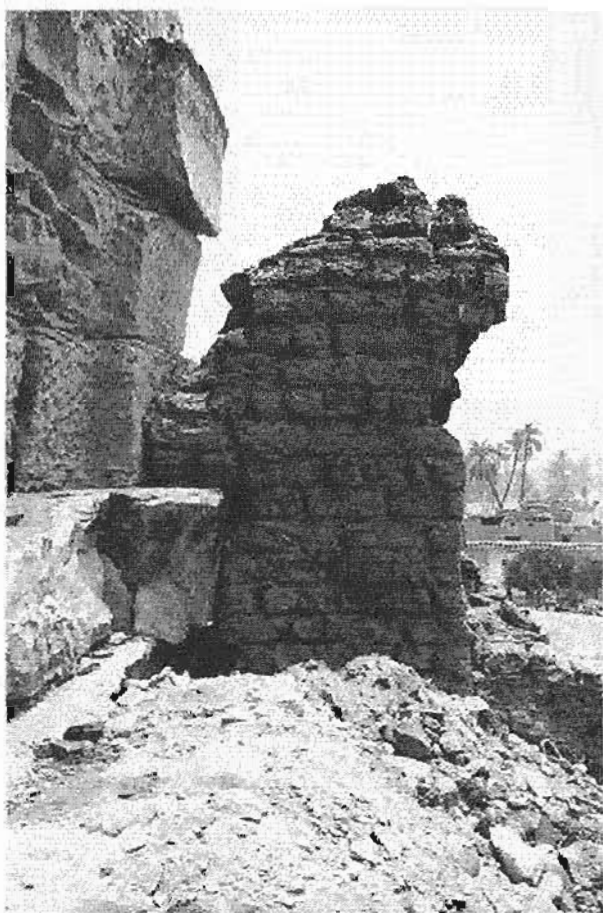
a. Mur oriental de l'espace entre les deux corniches.

L'espace entre les corniches a fait l'objet d'aménagements à la période copte³⁵. Ceux-ci ont laissé une couche de déblais, dont l'épaisseur atteint localement 40 cm. Il reste également de cette période des murs de briques assez dégradés (pl. VI a-b)³⁶.

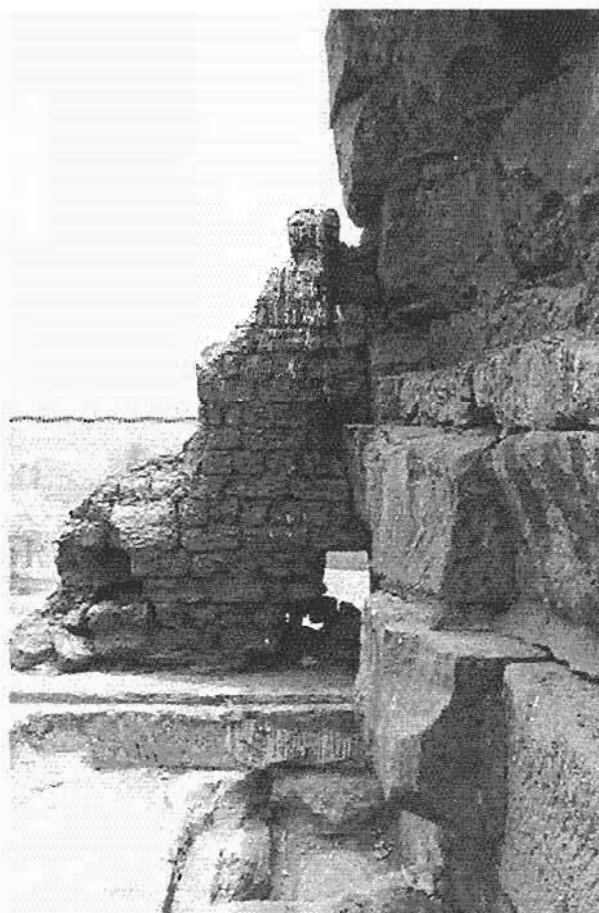
b. Mur occidental de l'espace entre les deux corniches.

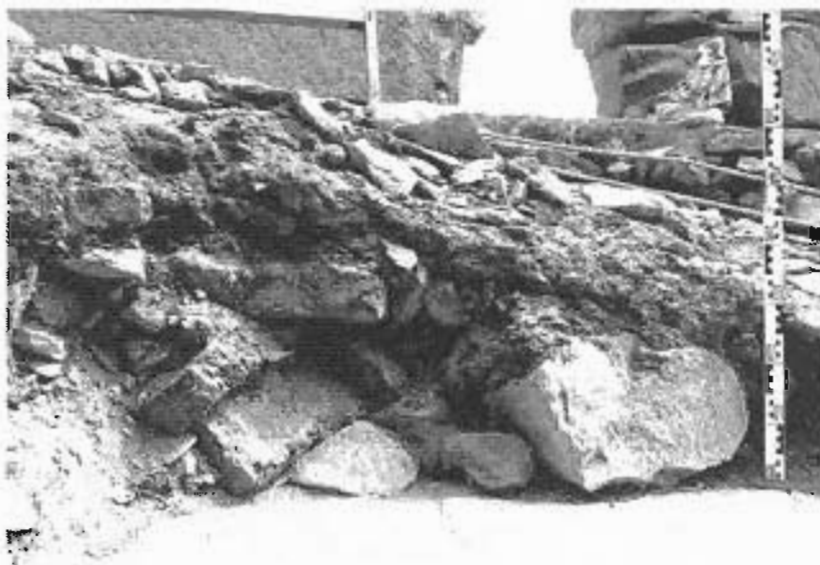
a. Détail des décombres de la première occupation copte.

Des berceaux taillés dans la construction ptolémaïque attestent que l'espace entre les corniches a été couvert par une voûte sur toute la longueur (fig. 5). Un changement de niveau du berceau sud et une différence du traitement sur l'intérieur des blocs de corniches sont peut-être les traces d'un mur de refend. À l'intérieur de l'espace, les auteurs de cette transformation ménagèrent une ouverture dans le sol, à l'aplomb du logement de crapaudine supérieur. L'accès au niveau supérieur et aux corniches se faisait au moyen d'une échelle, dont un barreau a été trouvé dans les déblais de la couverture de briques crues (pl. VII a-b).

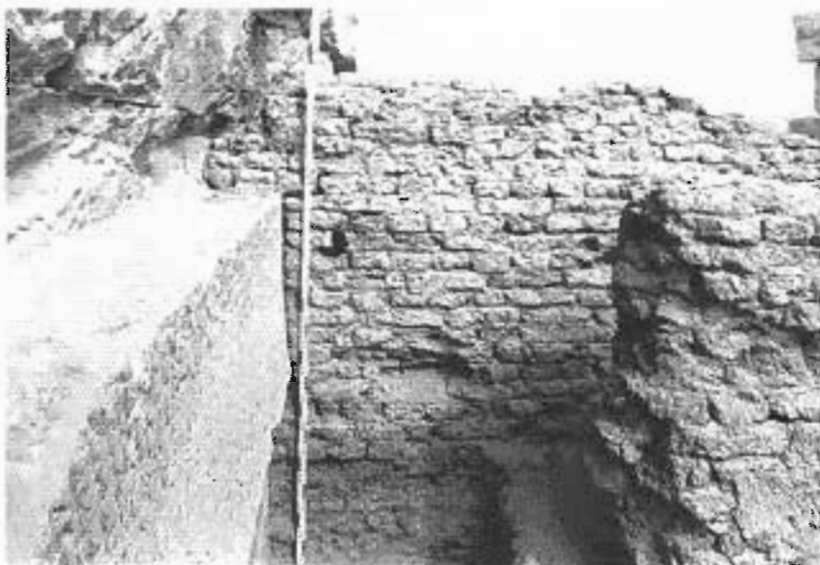
c. Murs transversaux de la deuxième occupation copte.

Les occupants de la deuxième phase n'ont pas pris soin de nettoyer les gravats de la transformation de leurs prédécesseurs. Le mur de brique extérieur ouest et peut-être celui de l'est ont subsisté, tandis que des nouveaux murs de refend furent construits, non sur le dallage d'origine, mais sur les restes de la voûte effondrée (pl. VII c). Entre cette couche de matériaux de construction et la première assise de briques, une épaisse strate de fientes d'oiseaux témoigne d'une période d'abandon entre les deux occupations. La couverture du second aménagement a dû être plus légère et construite à la manière des actuelles constructions rurales, avec un peu de terre sur un nattage, soutenu par un solivage de stipes de palmier qui s'encastrait dans deux rainures horizontales, taillées de part et d'autre dans la maçonnerie des corniches. C'est de cette période que
