# RAPPORT

## SUR LES TRAVAUX DE KARNAK

(1936-1937)

HENRI CHEVRIER.

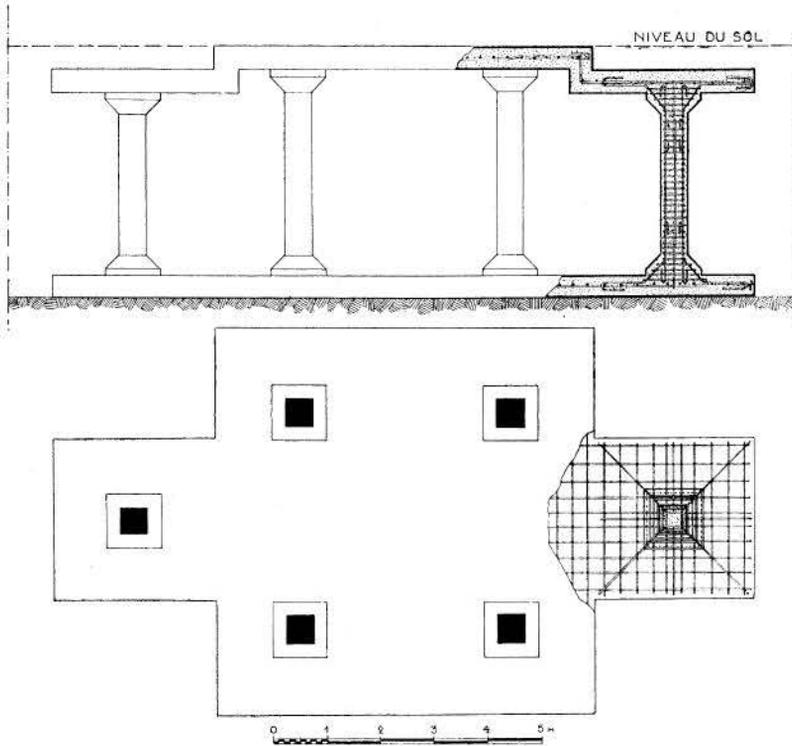
Fig. 1.

La profondeur à laquelle nous avons été obligé de descendre compliquait le système des fondations. Le monument, quoique petit, est assez lourd, notamment à cause de son soubassement plein. Je faisais donc faire les fondations de la façon suivante (fig. 1). Un premier radier armé était coulé au niveau atteint. Sur ce radier reposent six piliers en béton armé portant à leur tour un radier supérieur sur lequel reposera le monument. Les fers des radiers étaient placés avant le coulage du béton, comme il

doit se faire, et maintenus à la distance convenable du sol par des cales. Le béton était coulé sur toute l'épaisseur du radier, de façon à ce que les fers fussent bien enrobés et la dalle parfaitement monolithe. Les cales étaient enlevées au fur et à mesure de l'avancement du béton. Puis les armatures et les coffrages de piliers furent mis en place et ces derniers

coulés à leur tour. Comme l'espace entre les deux radiers devait être comblé avec du sable, assurant immédiatement un bon tassement, nous avons dû attendre la prise totale du béton des piliers avant de les décoffrer et de combler. Par économie, pour ne pas avoir à remplir de sable tout le volume des excavations, un caissonnage formé par un muret en briques fut établi. Au trente-et-unième jour après le coulage, les piliers furent décoffrés, et, le vide une fois comblé, la dalle supérieure coulée en une

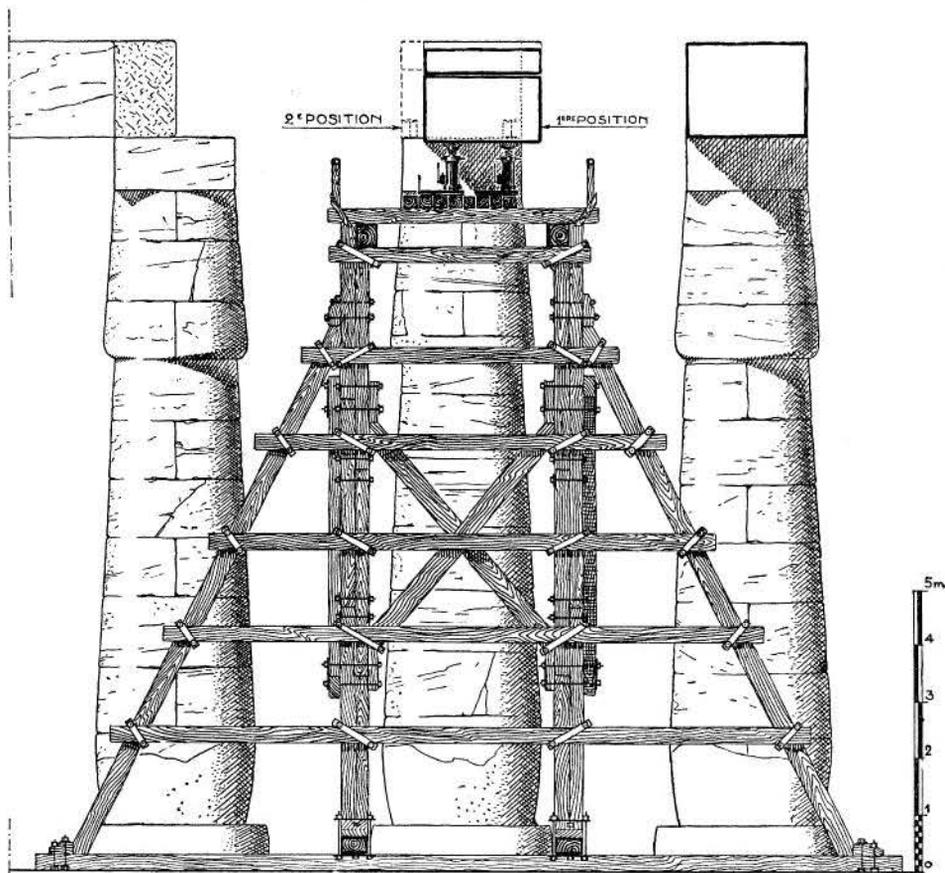
Fig. 2.

Le 18 février, on commençait l'assemblage au sol de pièces de charpente de l'échafaudage qui devait atteindre près de 13 mètres de haut. Je ne veux pas entrer dans trop de détails pour cet échafaudage, la figure jointe s'explique par elle-même (fig. 2).

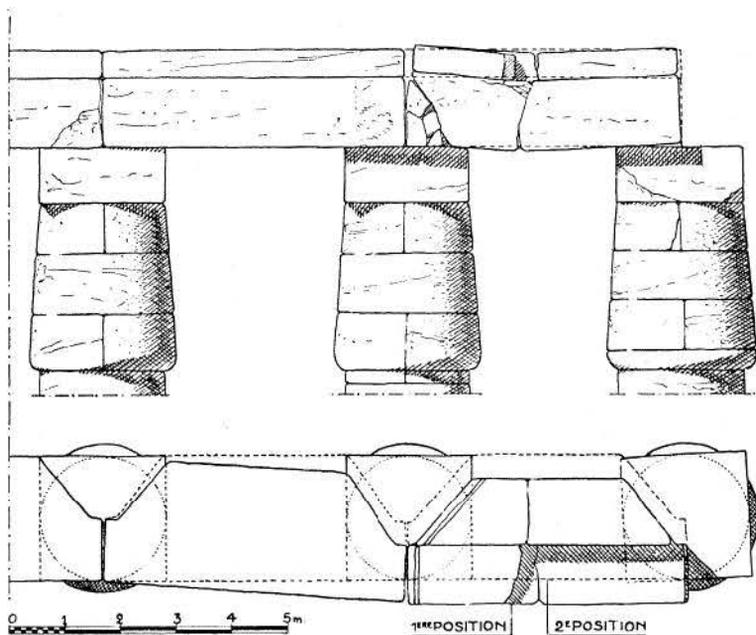
Fig. 3.

Pendant ce temps des consolidations étaient effectuées à la troisième colonne, vers l'Est, et la première architrave remise en place, on effectuait le même travail pour sa voisine. Celle-ci fut soulevée facilement et rapportée vers le Sud. La figure 3 montre en plan les positions des deux

architraves avant et après le travail et la pl. IV, les états avant et après le travail.

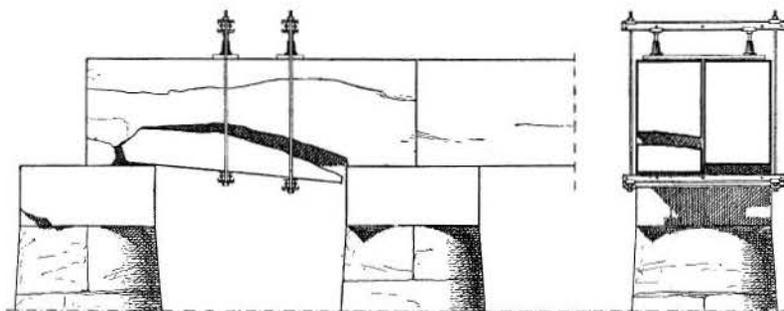
Fig. 4.

ARCHITRAVE ENTRE LES COLONNES 59 ET 68. — Cette architrave est formée de deux pierres parallèles posées de champ. La pierre Est était brisée à sa partie inférieure suivant la figure 4. La partie brisée risquant de tomber, nous avons également travaillé là. Un simple échafaudage suspendu fut placé, la partie brisée maintenue par un système de poutrelles en fer placées au-dessus de l'architrave soutenant par des tirants en fer d'autres poutrelles maintenant la partie brisée. Entre les poutrelles supérieures et les pierres étaient placés des vérins qui ramenèrent et maintinrent la partie brisée à l'horizontale, pendant que l'on taillait les encastresments des poutrelles, puis celles-ci furent placées, enrobées dans du ciment et enduites. Tout ce travail ne demanda que sept jours, du 18 au 25 avril.

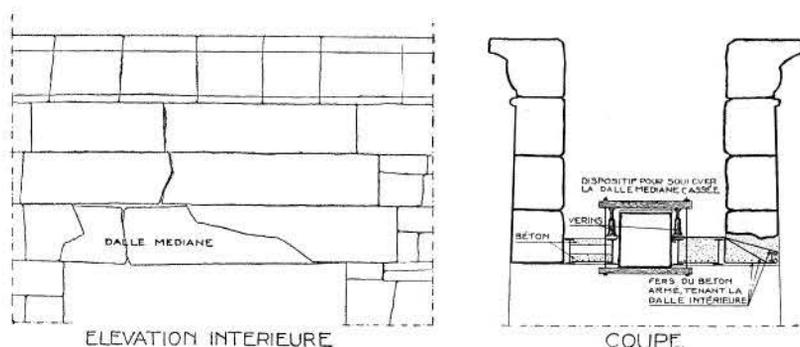
Fig. 5.

La dalle intérieure du linteau était cassée d'une façon un peu difficile à reprendre sans trop l'entailler<sup>(1)</sup>. Je profitai de la présence des deux grosses poutrelles placées par M. Pillet, pour faire porter cette pierre par

du béton armé la soutenant en port-à-faux (fig. 5), ce béton constituant également la dalle qui manquait de ce côté. Pour l'autre dalle absente, le problème était tout simple et elle fut coulée en béton armé.

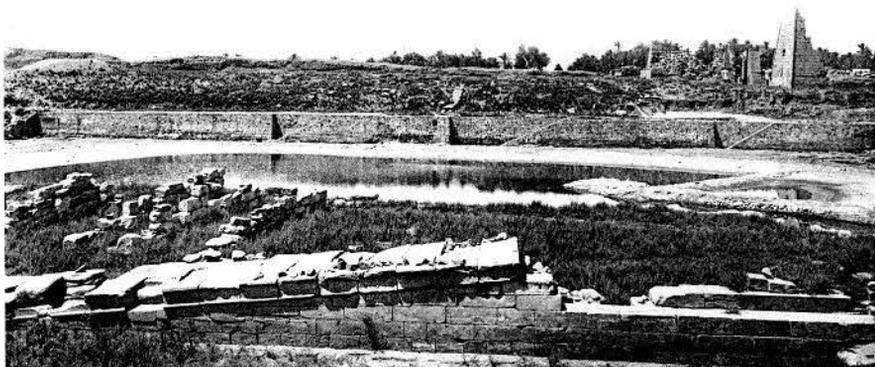
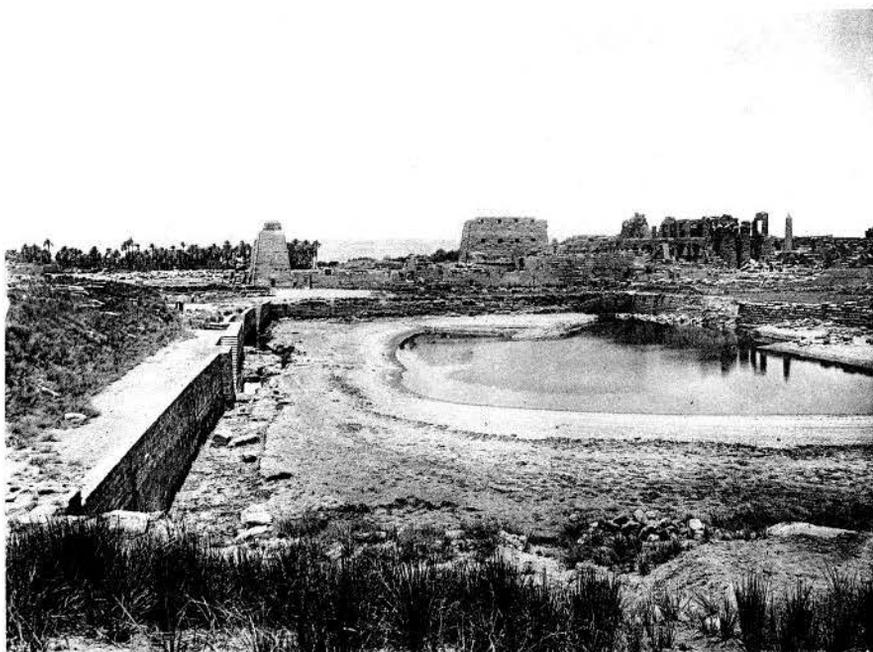
Je donne (pl. I) deux photographies du mur Sud. On voit que les trois escaliers ne descendent pas au même niveau. J'ai cherché à en trouver la raison et je fis fouiller le long du mur, à quelques centimètres au-dessous du niveau de l'eau dans le lac. A l'Est, on a mis au jour ce qui peut être un quai auquel aboutissait l'escalier oriental par l'intermédiaire d'un premier palier et que l'on aperçoit sur la photographie du bas (Pl. I). Une marche le sépare d'un deuxième palier, se terminant par deux nouvelles marches au delà desquelles je ne pus descendre. Ce quai, formé d'une seule rangée de pierres assez larges, n'est pas appliqué contre le mur, mais en est séparé d'un espace d'environ 2 mètres où se trouvent de la terre et des débris de pierre. Nous avons trouvé la même disposition à l'Ouest mais en très mauvais état. Au centre, au contraire, à cause de la grande profondeur à laquelle descend l'escalier, nous n'avons pas pu dégager suffisamment pour nous rendre compte de la disposition et de la façon dont les quais se terminent ou se raccordent à un quai plus bas. Il faudra travailler pendant le mois de juillet, mais même aux plus basses eaux, le palier de l'escalier central est submergé. Ce problème est très intéressant et il faudra le résoudre.

Mur Sud du Lac Sacré.

Nous avons de nouveau travaillé au lac sacré plus tard quand l'eau se fut retirée. On entreprit la reconstruction du mur de soutènement Sud du lac, en partant de l'angle Sud-Est, car nous avons là une assez grande longueur du mur antique au-dessus du niveau de l'eau et étions certains

au moyen de sceaux et rejetée dans la canalisation qui alimentait la pompe, puis on enlevait la terre et les pierres et on épuisait de nouveau. Par ce procédé, nous sommes descendus à plus de 3 mètres au-dessous du niveau de l'eau dans le lac et nous avons pu atteindre le palier inférieur de l'escalier. Très peu de marches se trouvaient encore relativement en bon état. On pu tout de même déterminer la pente et les dimensions des marches, grâce aux encastremements de quelques-unes d'entre elles dans le mur même, qui nous en donnait le profil exact. L'escalier fut reconstitué et le mur achevé le 30 avril.

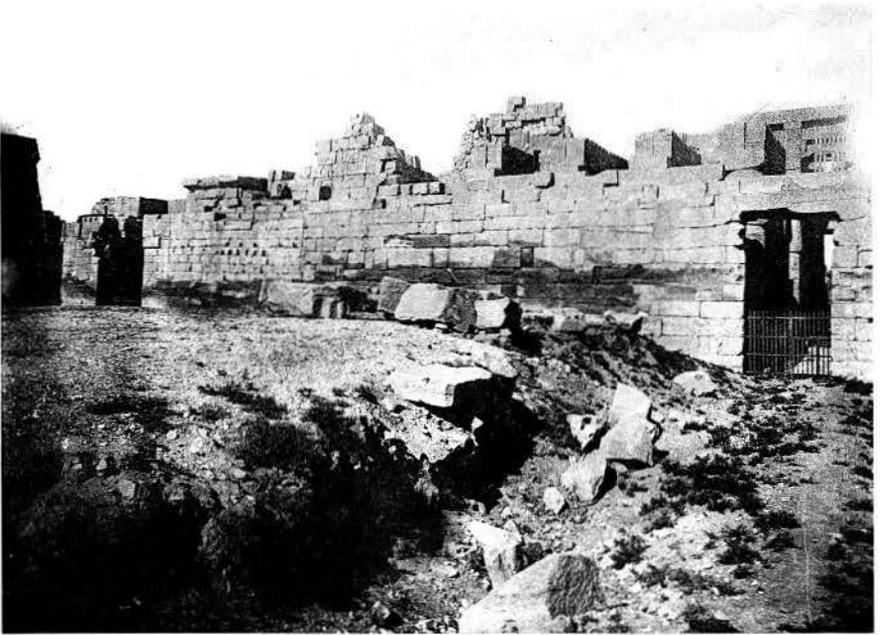
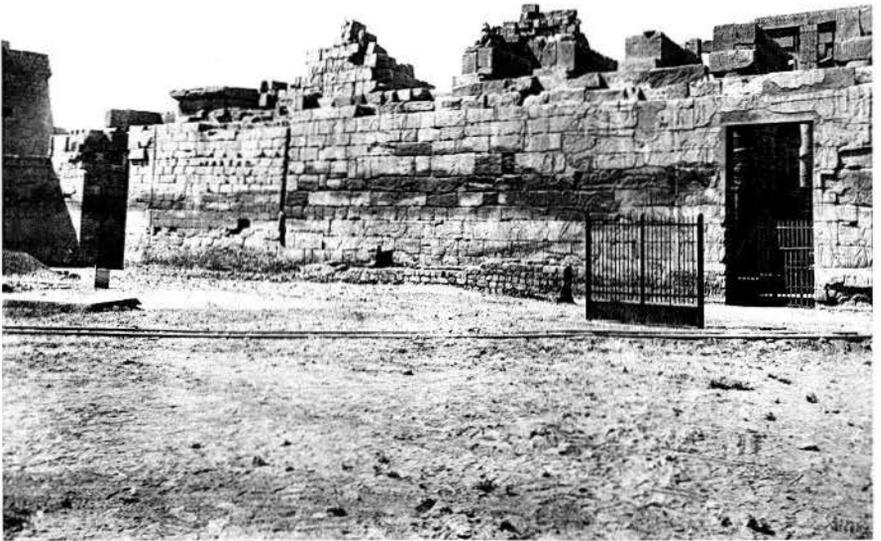
dont l'effet n'est pas toujours heureux et rendra accessible au visiteur le mur de Chechonq. Enfin j'ai l'intention de dégager sur quelques mètres le mur extérieur du temple de Ramsès III dont le mur Ouest comporte une représentation de la grande procession des barques sur le Nil qui est très intéressante et difficilement accessible actuellement. La planche II donne des vues prises avant et après le travail.

Partie comprise entre la route et le mur Sud de la Salle Hypostyle.

Les travaux de consolidation de la porte Sud nous demandèrent pas mal de temps et durèrent du 19 janvier au 10 avril, et le résultat obtenu extérieurement est visible sur la planche II.

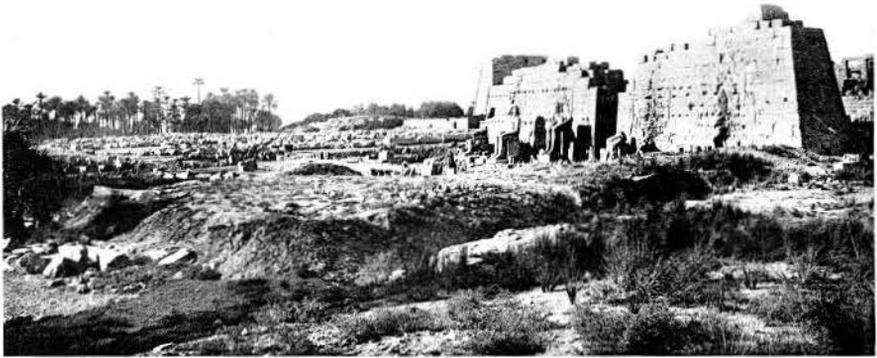
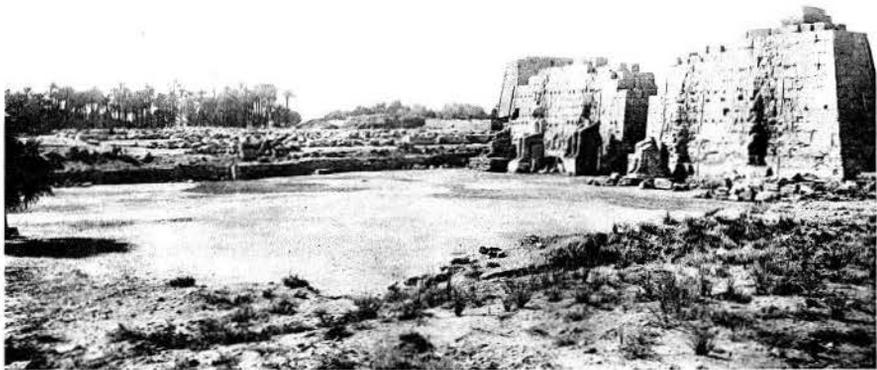
Toute la cour est maintenant dégagée et les photographies de la planche III montrent le travail accompli.

Cour entre les VII<sup>e</sup> et IX<sup>e</sup> Pylônes.

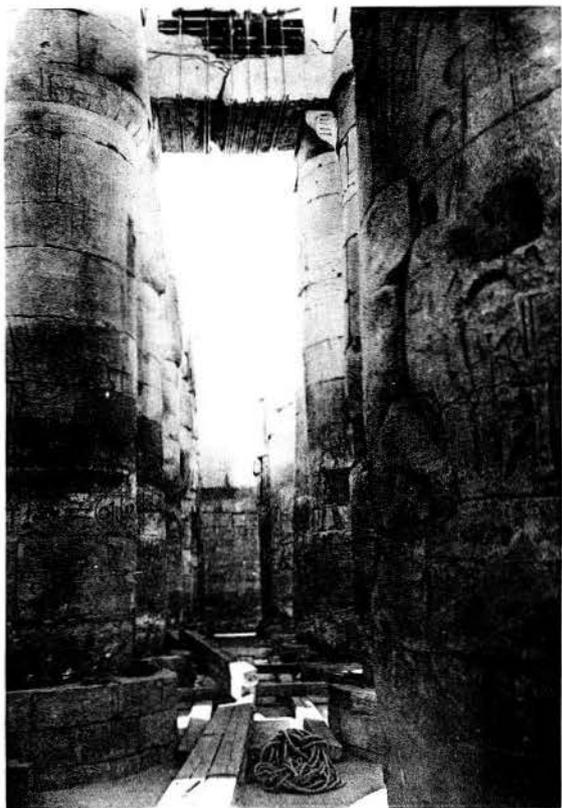
Cette consolidation provisoire fut effectuée au moyen d'un système de poutrelles et de tirants apparents. Mais nous ne pouvions le laisser en place, car il nuisait à l'esthétique.

Le problème de consolidation définitive était assez difficile. L'architrave entière surmontée d'une pierre qui en complétait la hauteur pesait 37 tonnes 1/2. Elle était cassée suivant une ligne brisée et aussi déportée vers le Nord de 0 m. 39. Sa voisine, vers l'Est, était également déportée. Il fallait donc prévoir un échafaudage pouvant porter ces poids et résister aux efforts latéraux que la remise en place allait provoquer.

Architrave de la Salle Hypostyle, consolidation provisoire.

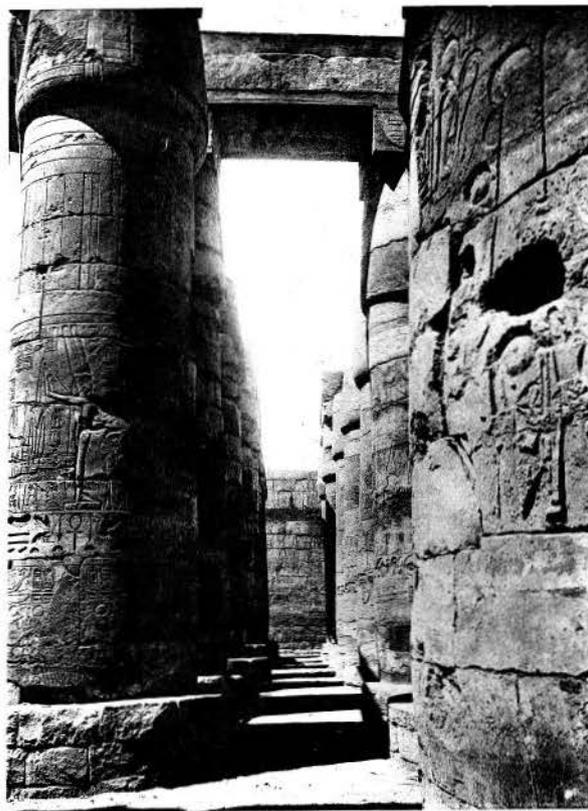
Architrave de la Salle Hypostyle, consolidation définitive.

Deux tailleurs de pierres préparèrent l'encastrement des poutrelles de consolidation définitive qui furent placées le 5 avril. Ces encastresments n'entament ni l'inscription latérale ni l'inscription placée à la partie inférieure de l'architrave.

De larges fers plats furent placés sur les abaqes pour répartir la charge. Les deux blocs furent rapprochés, se raccordent exactement et le tout fut reporté vers le sud. La fissure, bouchée à la partie inférieure, fut comblée par le haut d'abord avec du ciment liquide, puis par un béton de

gravillon. Les poutrelles furent enrobées dans du ciment et le tout masqué par un enduit simili-pierre.
