CAHIERS DE
KARNAK 13

RAPPORT PRÉLIMINAIRE SUR LA PREMIÈRE CAMPAGNE DE FOUILLES DU PARVIS DU TEMPLE D'OPET À KARNAK

Guillaume Charloix (CNRS, UMR 8167) *

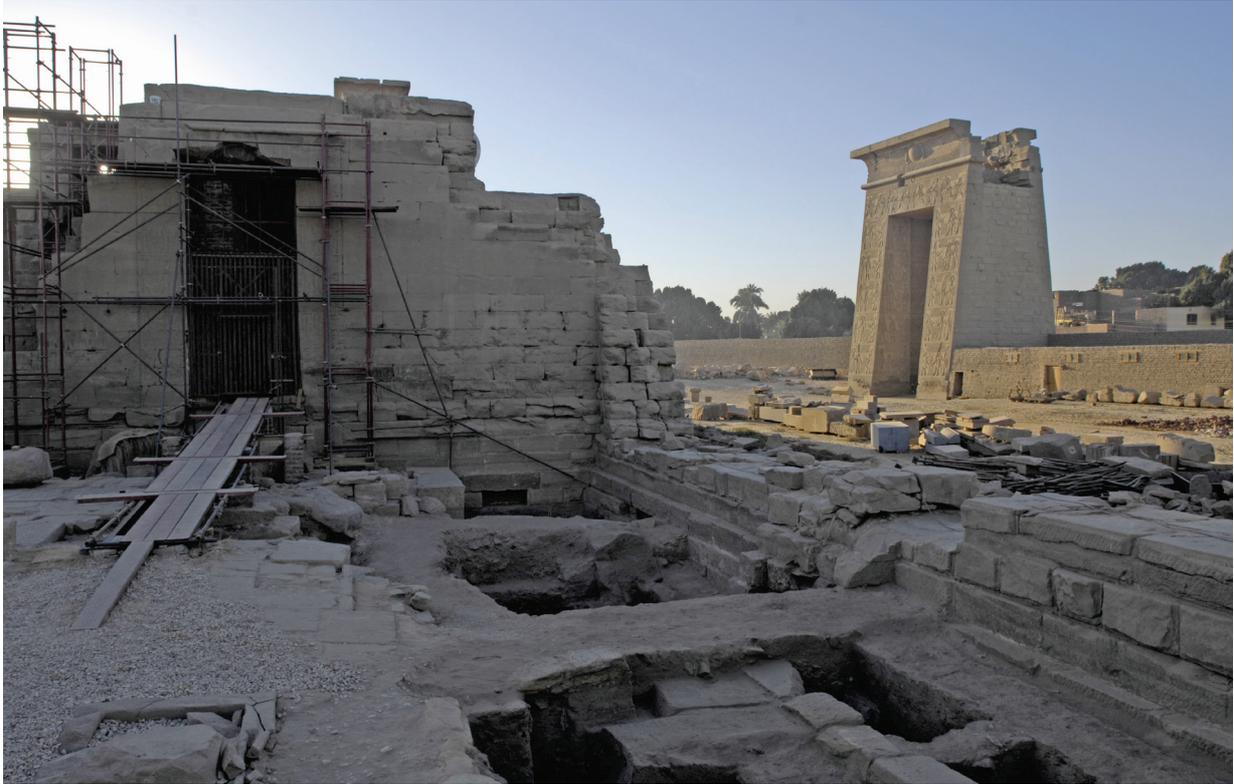
Fig. 1. Vue générale du chantier sur le parvis du temple d'Opet. © Cnrs-Cfeetk/N. Gambier.

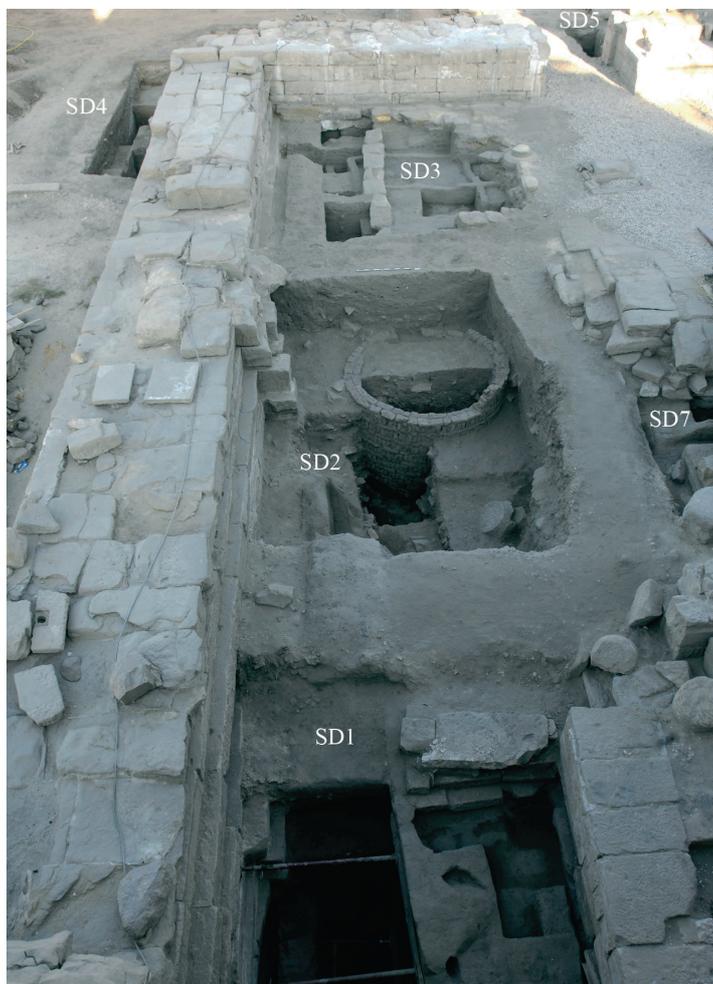
Fig. 2. Vue du chantier vers l'Ouest. © Cnrs-Cfeetk/N. Gambier.

Sept sondages ont été réalisés¹⁶ (**fig. 2-3**). Cinq se situent à l'intérieur des murs d'enceinte d'Opet et deux à l'extérieur. Il a été conjointement décidé de fouiller la moitié méridionale du parvis dans le but d'obtenir, si possible, une vision d'ensemble par symétrie.

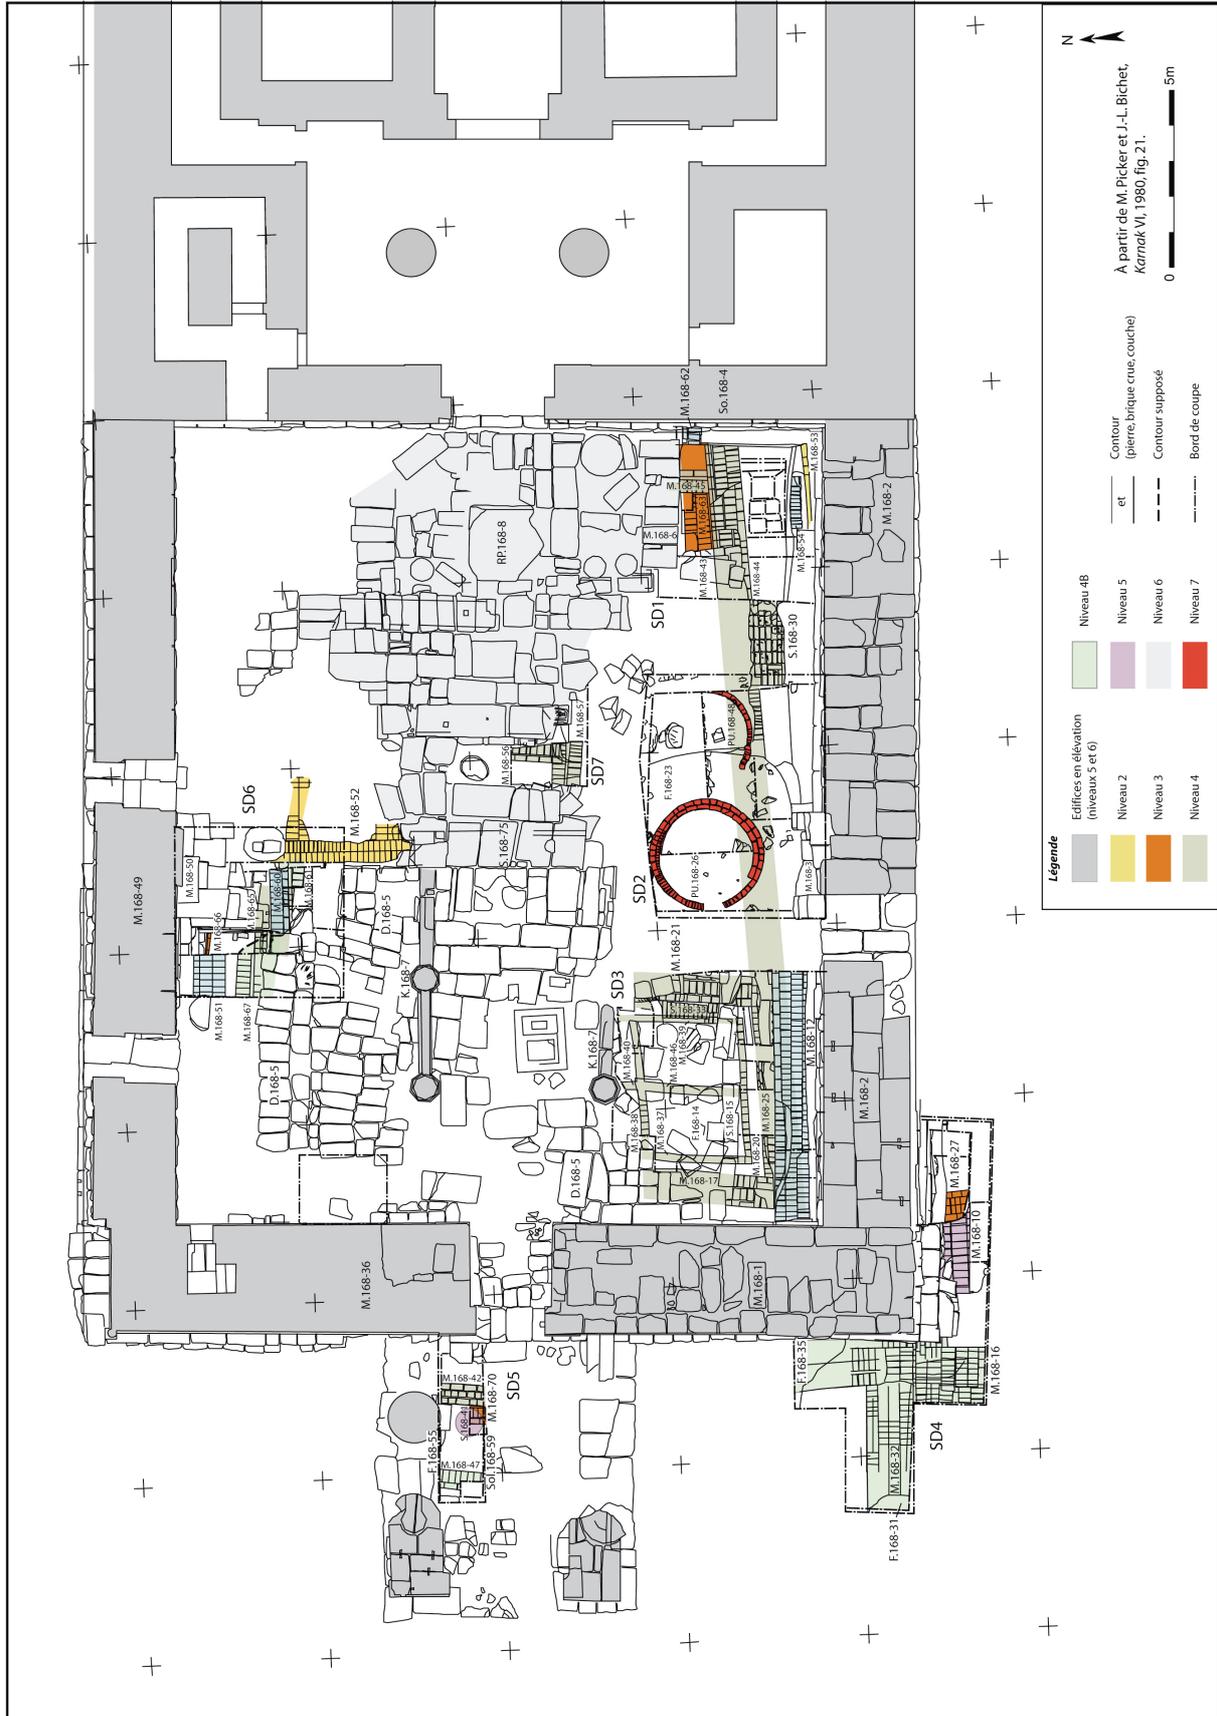
Fig. 3. Plan des fouilles (opération 168). © Cnrs-Cfeetk/G. Charloux, E. Laroze.

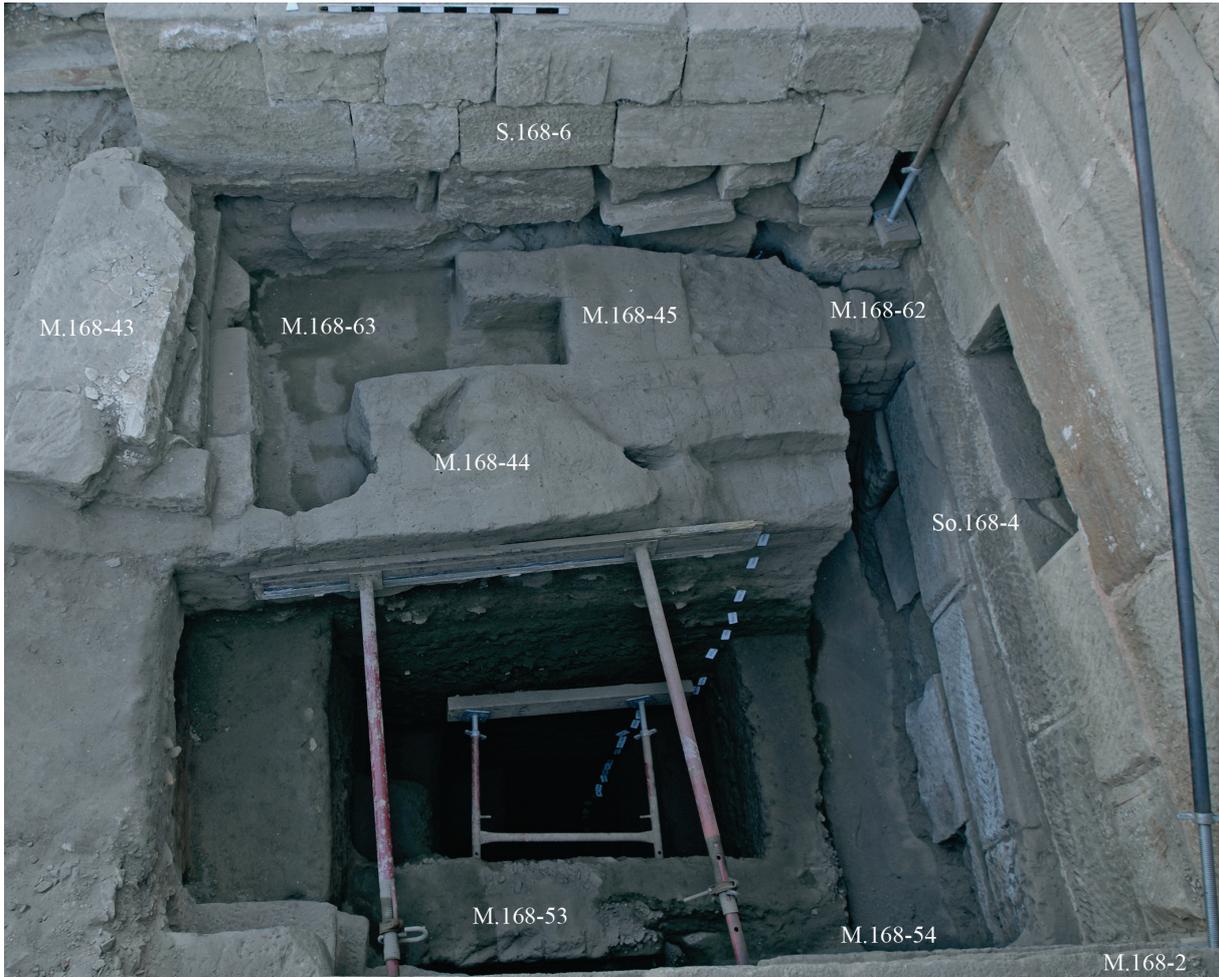
Fig. 4. Vue du sondage 1 vers le Nord. © Cnrs-Cfeetk/N. Gambier.

Le niveau 4 a été fondé immédiatement au-dessus de l'arase du niveau 3. À cette phase appartiennent deux murs (M.168-44 et M.168-45) formant un angle de 95° et non un angle droit comme l'on pourrait s'y attendre. La non-perpendicularité des vestiges est une caractéristique des constructions du niveau 4 (**fig. 4 et 7**).

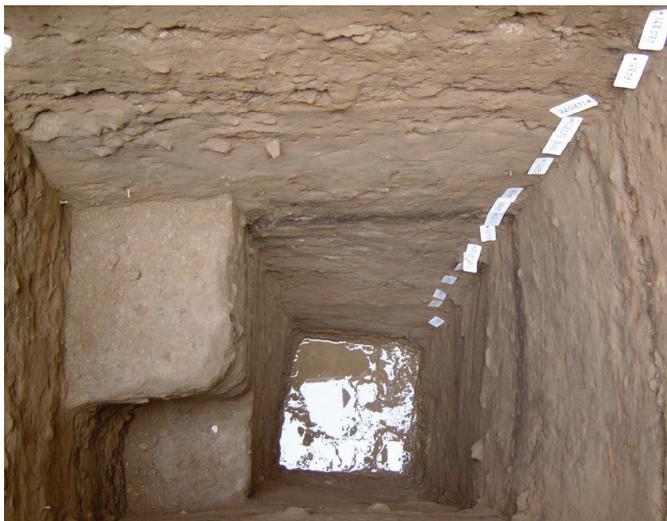
Fig. 5. Nappe phréatique atteinte à l'altitude 71,15m.

Le niveau 0, ou géologique, a été observé dans le sondage 1 (**fig. 5 et 7**), à l'altitude de 71,56 m, jusqu'à l'apparition de la nappe phréatique ($z=71,15$ m). Il s'agit d'une couche de sable gris très fin, assez gras et vierge. L'absence totale de mobilier est un peu surprenante, puisque les niveaux « géologiques » atteints dans les sondages profonds réalisés dans le cœur du temple d'Amon et au sud-est du lac sacré en avaient fourni une quantité non négligeable. Le 22 février 2007, une équipe de l'université de Cambridge¹⁸ a effectué un carottage profond à partir de l'altitude 71,44 m, confirmant la nature strictement vierge du substrat (**fig. 6**).

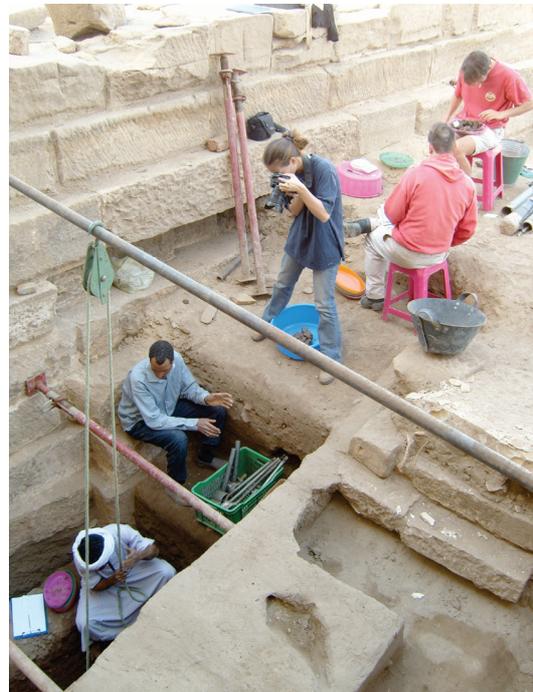
Fig. 6. Réalisation d'un carottage dans le sondage 1, et analyse des sédiments par les géoarchéologues © Cnrs-Cfeetk/G. Charloux.

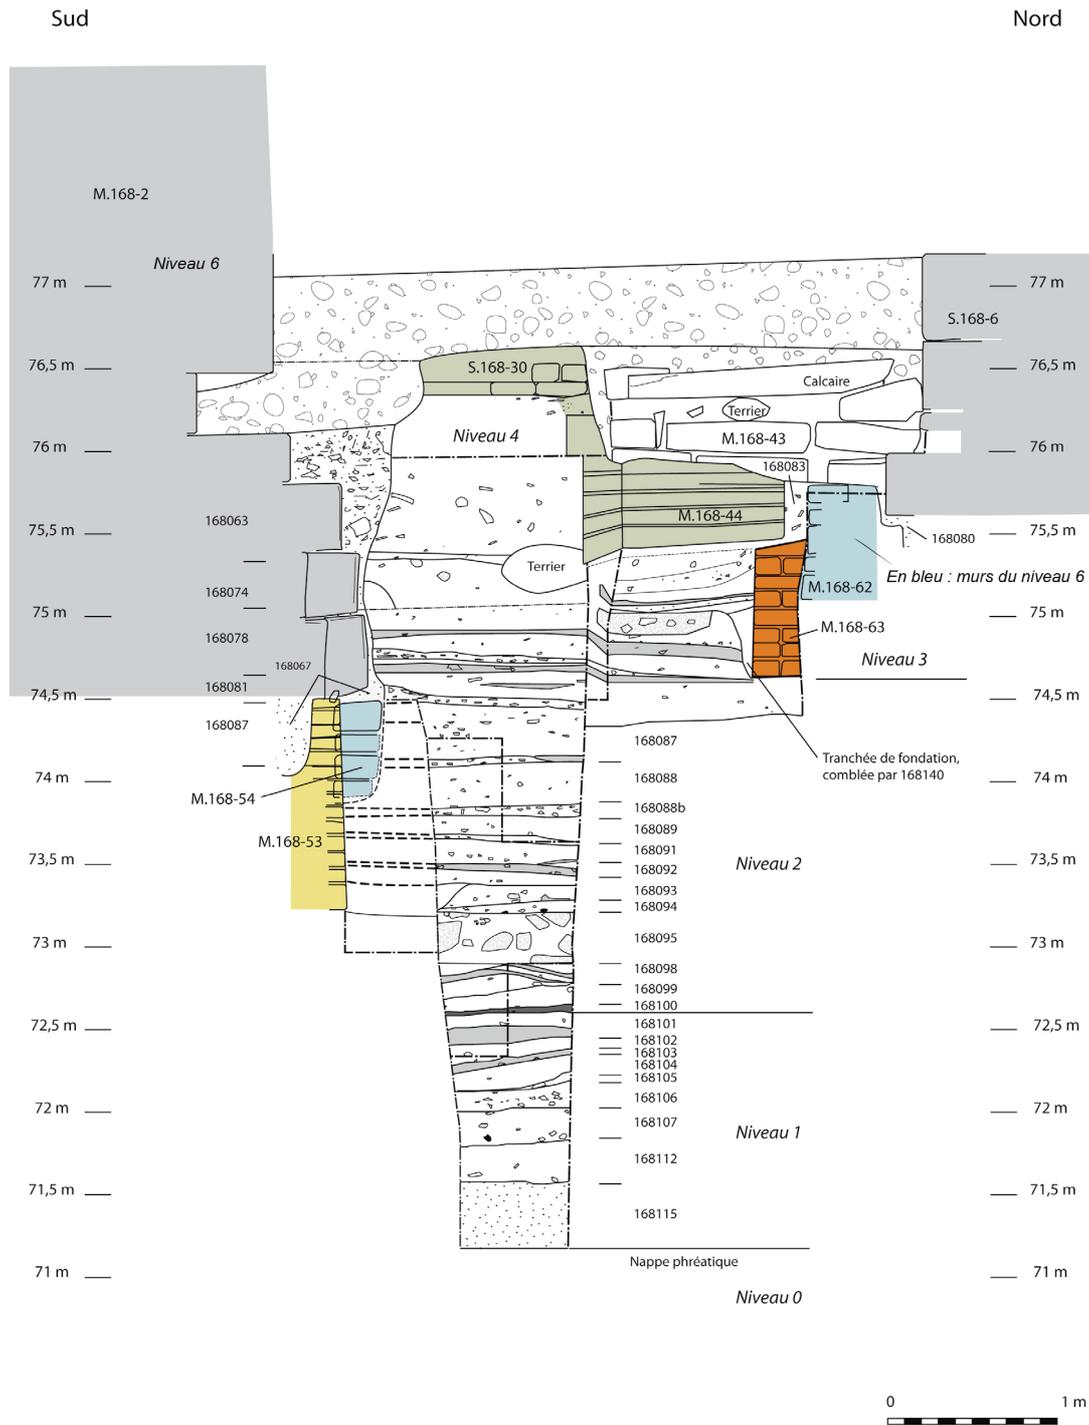
Fig. 7. Coupe ouest, sondage 1. © Cnrs-Cfeetk/G. Charloux.

Le premier niveau d'occupation du secteur est composé d'une superposition de onze couches anthropiques, s'étagant de l'altitude 71,42 m à 72,90 m (**fig. 7**). D'une teinte gris-vert, elle est globalement sablo-limoneuse, dense et compacte, humide et grasse, avec la présence (selon les couches) de nodules argileux. Les unités stratigraphiques sont à peu près horizontales, hormis les trois plus anciennes, qui semblent avoir une forte pente est-ouest. Le problème réside ici dans l'étroitesse du sondage (env. 65 x 60 cm au fond), qui ne permet guère de conclusions définitives. Pour ces trois mêmes couches, la présence d'épaisses concrétions (sorte de *qurqar*) sur les ossements et la céramique, ainsi que des tessons assez anguleux et donc peu érodés, semblent toutefois indiquer qu'elles sont longtemps restées dans une eau stagnante. Les couches supérieures sont assurément anthropiques, caractérisées par une succession de lits sablo-limoneux gris-vert et séparés de lits cendreaux gris foncé à noir, parfois épais. Il s'agit vraisemblablement de couches de rejets ménagers à l'air libre, hors des habitats, servant peut-être de sols.

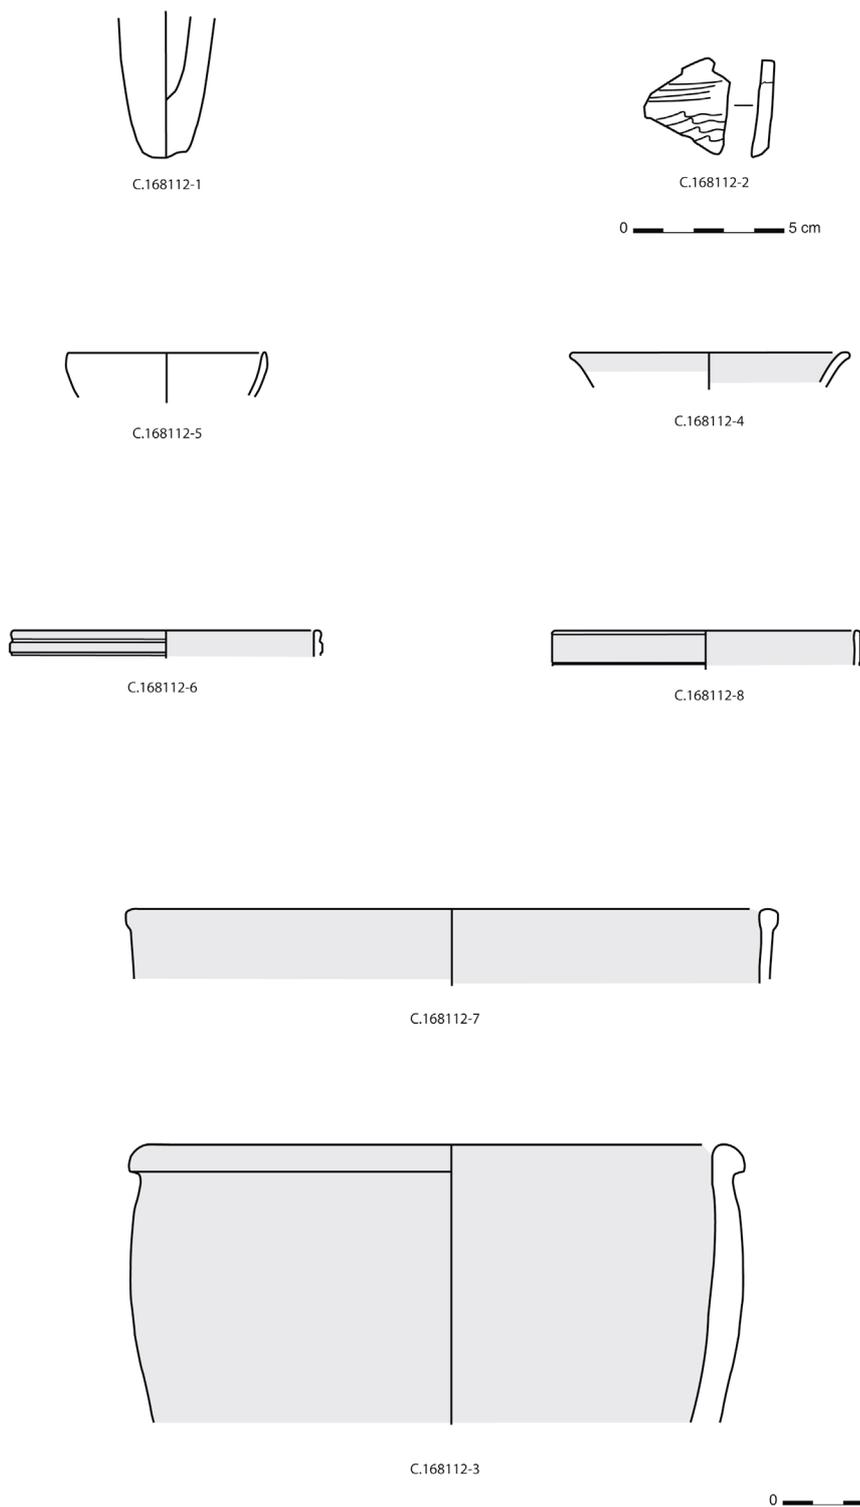
Fig. 8. Céramiques provenant de la couche 168112 au dessus du niveau géologique 0. © Cnrs-Cfeetk/G. Charloux.

La datation, XI^e dynastie - début de la XII^e dynastie (vers 2100 av. n. è.)¹⁹, est fondée sur l'examen du mobilier céramique (**fig. 8**), semblable à celui trouvé dans la zone centrale du temple d'Amon²⁰. Cette proposition semble également correspondre aux vingt-trois empreintes de sceaux découvertes, portant des motifs essentiellement décoratifs²¹.

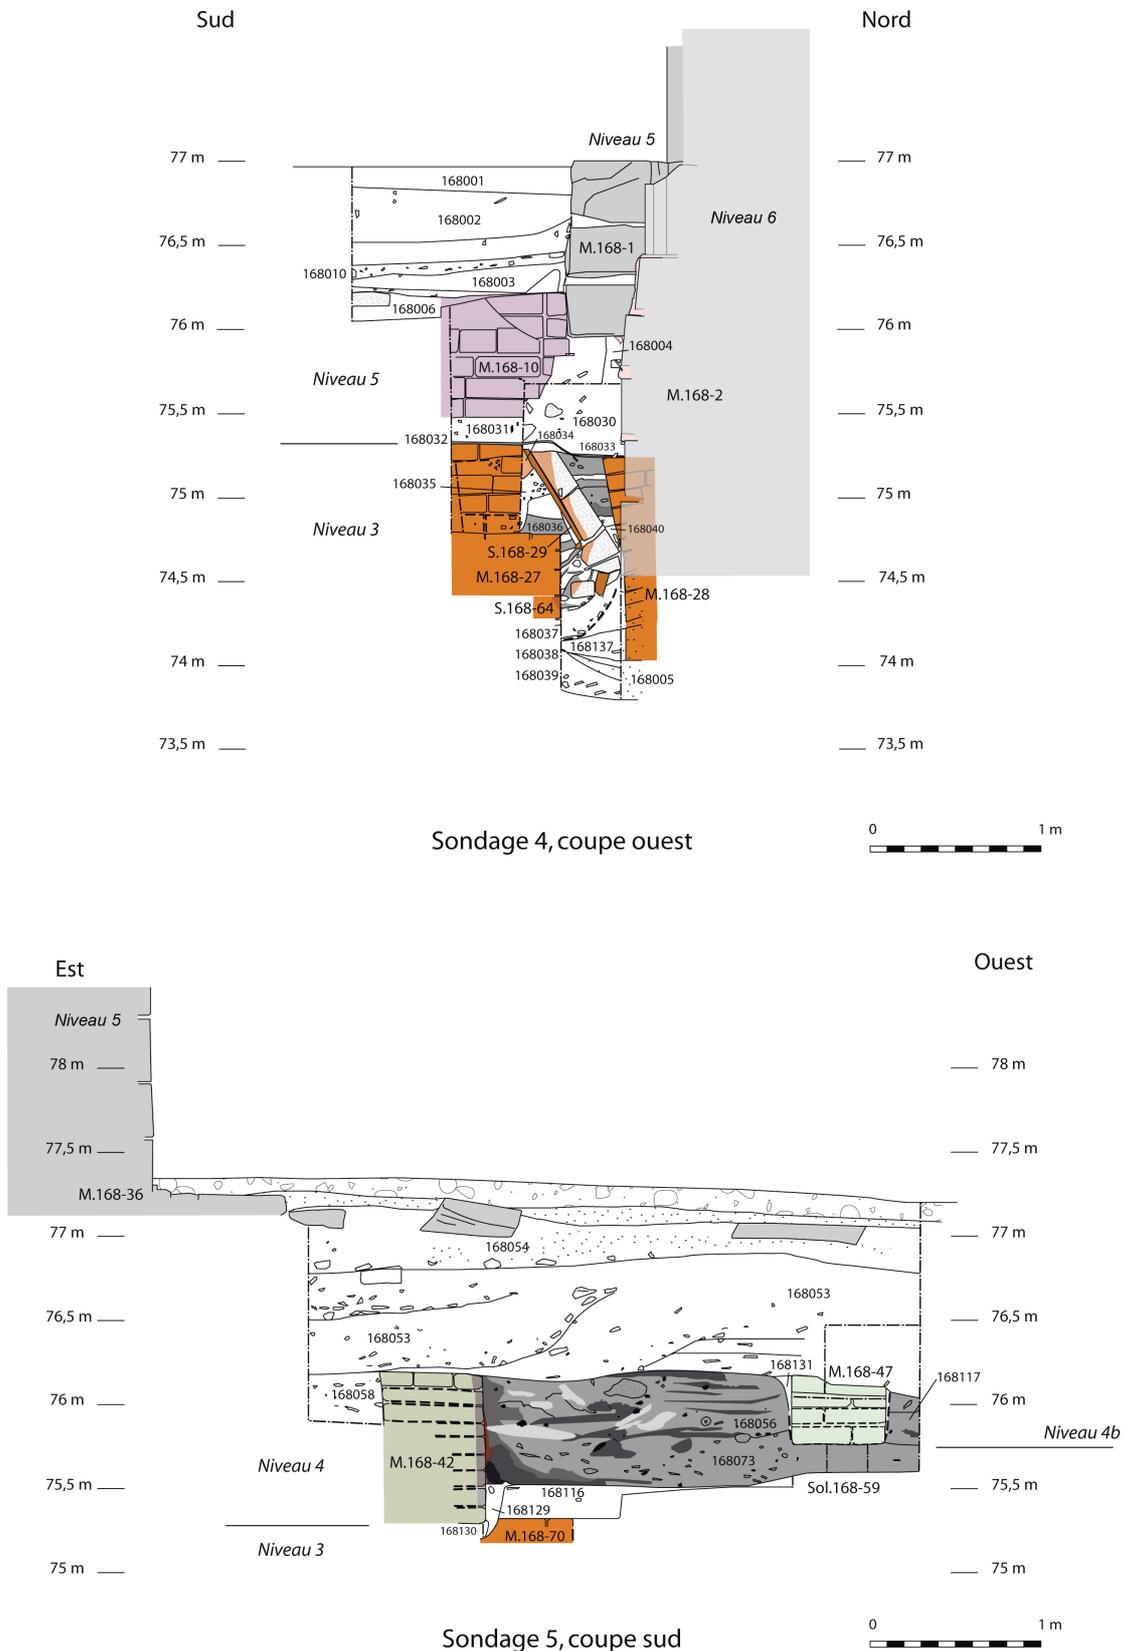
Fig. 9. Coupes ouest et sud des sondages 4 et 5. © Cnrs-Cfeetk/G. Charlux.

SD4 (fig. 9-10)

Du niveau 3 dans le sondage 5, nous n'avons pu observer qu'un petit segment de mur (M.168-70) (**fig. 9 et 11**). Il a été préalablement arasé pour permettre l'installation d'un sol, puis recreusé par la tranchée de fondation du mur M.168-42 (niveau 4).

Dans le sondage 5, nous avons réparti les vestiges du niveau 4 en deux phases (4A et 4B), la correspondance avec les paliers à l'intérieur du parvis restant problématique (**fig. 9** et **11**). On ne sait pas encore si le nivellement des deux phases doit se rattacher au niveau 5 et à la construction du pylône ou à un éventuel niveau 4C.

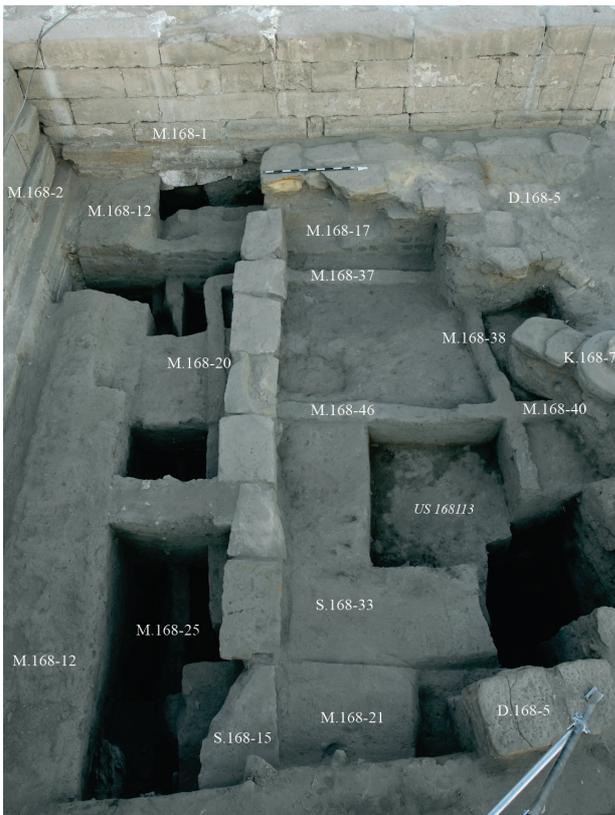
Fig. 12. Vue du sondage 3 vers l'Ouest.
© Cnrs-Cfeetk/N. Gambier.

On retrouve, semble-t-il, le mur M.168-44 en SD3 (où il prend le nom M.168-25), soit 6,50 m plus à l'ouest (**fig. 12-13**). Seul son parement nord est cette fois préservé ; le reste est détruit par le

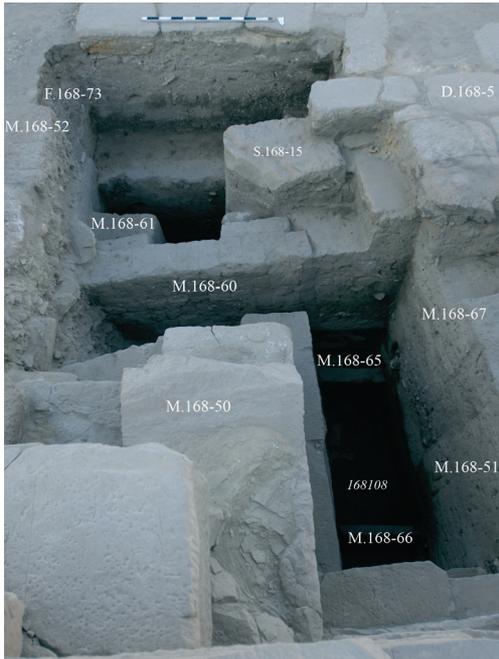
Fig. 14. Vue du sondage 6 vers le Sud.
© Cnrs-Cfeetk/N. Gambier.

Le plus ancien vestige correspond vraisemblablement au niveau 3 (**fig. 14-15**). Il s'agit du reliquat de mur M.168-66. Il a été presque entièrement sectionné par le soubassement du mur ptolémaïque M.168-49, puisqu'il n'en reste plus que 0,10 m d'épaisseur conservée. Sa base n'a malheureusement pas été atteinte. À noter que sa direction est-ouest (-9°/axe magnétique) ne correspond pas à celle des autres vestiges du même niveau, notamment M.168-63 en SD1 (+0,5°). Toutefois, c'est également le cas pour toutes les autres structures du sondage 6, tous niveaux considérés. Contre le parement sud bute une épaisse couche charbonneuse creusée par le niveau supérieur.

Deux phases de construction (4A et 4B) ont également été distinguées dans le sondage 6 (**fig. 14-15**). Elles semblent ici anachroniques, la phase 4B résultant d'un réaménagement radical ²⁹.

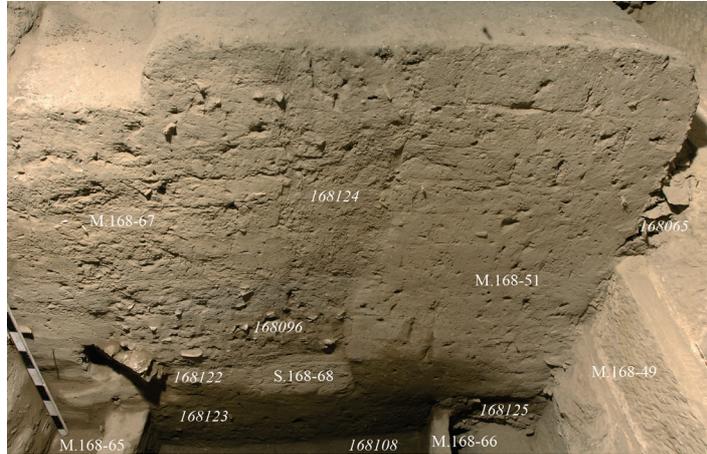
Fig. 15. Coupe ouest du sondage 6. © Cnrs-Cfeetk/N. Gambier.

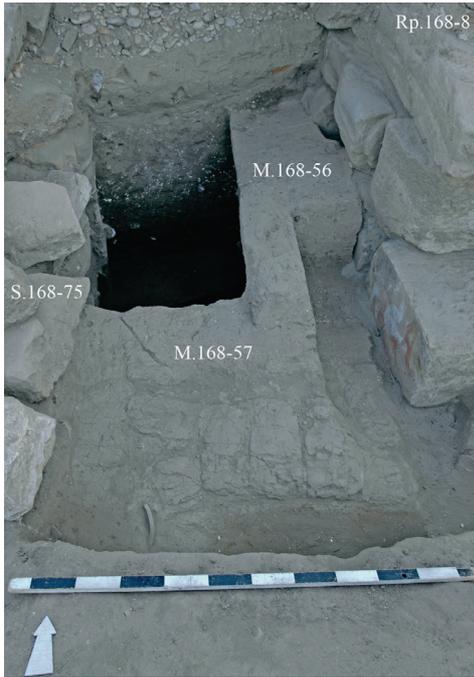
Fig. 18. Vue du sondage 7 vers le Nord.
© Cnrs-Cfeetk/N. Gambier.

Le mur M.168-57 reste conservé sur 1,39 m de hauteur (**fig. 18-19**). Contre son parement nord ³⁰ butent plusieurs couches distinctes et un petit massif en brique crue S.168-58. Aucune tranchée de fondation n'a été observée. Il semble lié, dans sa partie supérieure, à un mur en brique crue d'orientation nord-sud (M.168-56).

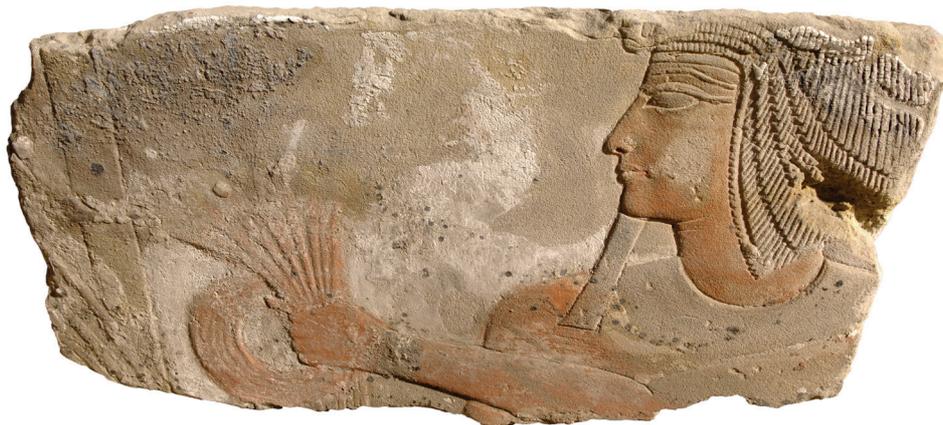
Fig. 20. Bas-relief O.Rp.168-8-2, illustrant un souverain offrant un bouquet (fin XVIII^e dynastie - début XIX^e dynastie).
© Cnrs-Cfeetk/N. Gambier.

S.168-6 et Rp.168-8 sont tous deux faits de nombreux blocs en remploi, aussi bien des bases de colonne que des blocs décorés peints et inscrits, ou des éléments de seuil ou de linteau (?) en granite rose ou en grès. Certains portent des noms ou des titulatures royales, notamment un cartouche de Thoutmosis IV. Parmi les plus admirables, il faut noter la découverte de trois chapiteaux hathoriques en grès peint, le premier dans la fondation de la rampe Rp.168-8, le deuxième dans la fondation de S.168-75 en SD7, et le troisième dans le comblement de la fosse de destruction du puits Pu.168-48. Ces chapiteaux, de petite dimension, comportent deux visages d'Hathor⁶⁵ opposés. Il est remarquable que le temple d'Opet soit le seul endroit de Karnak où de tels chapiteaux soient connus, à la fois en place, dans la salle hypostyle, et réemployés dans la rampe d'accès de cette même salle (**fig. 18-19**). Un autre remploi, découvert durant cette campagne, d'une excellente qualité technique et artistique⁶⁶, est un bloc datant de la fin de la XVIII^e dynastie ou du début de la XIX^e dynastie, sur la face duquel le souverain est représenté tenant un bouquet de fleurs, en bas-relief peint (**fig. 20**).

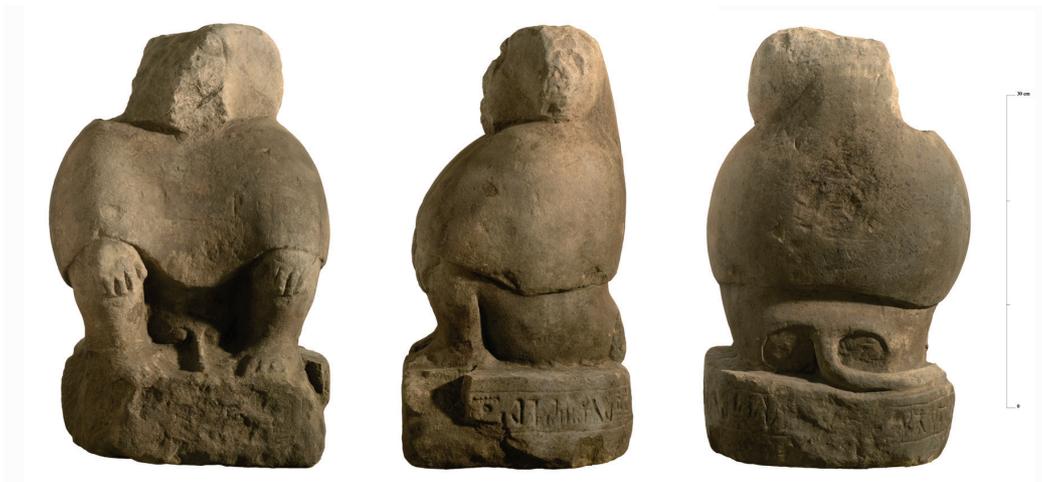
Fig. 21. Statue de babouin O.168005-1, découverte dans la tranchée de fondation du mur latéral sud (M.168-2).
© Cnrs-Cfeetk/N. Gambier.

Une petite statue de babouin en grès, intentionnellement placée debout dans le sable de la fosse de fondation du mur latéral sud (M.168-2, en SD3), a été découverte à l'occasion de l'exploration des soubassements (**fig. 21**).

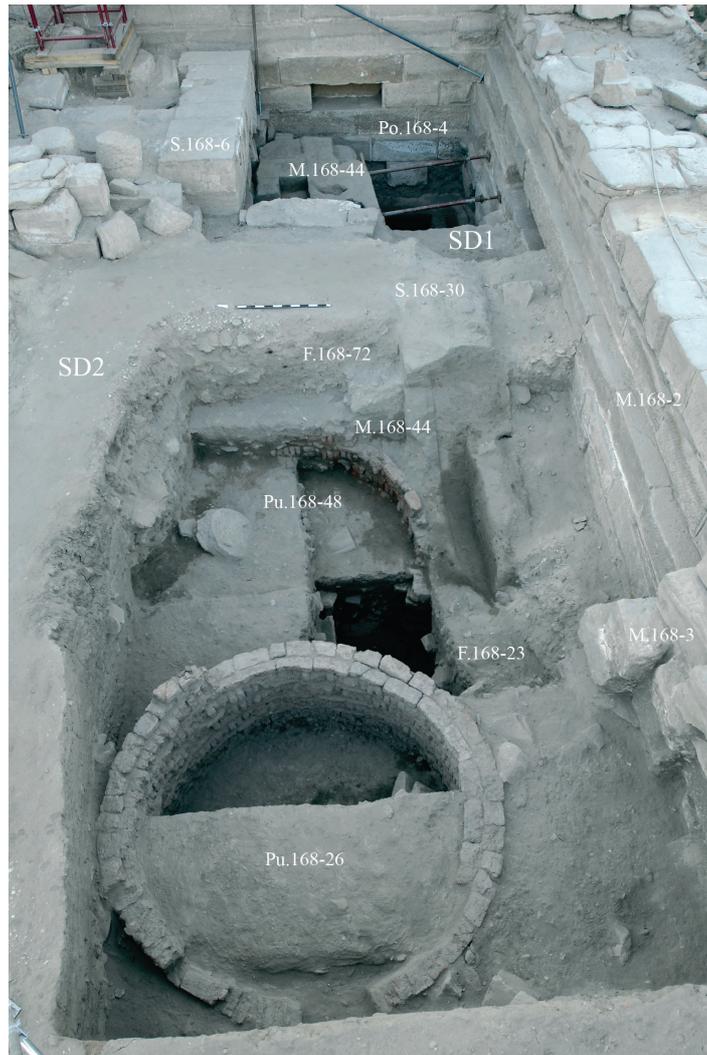
Fig. 22. Vue du sondage 2 vers l'Est. © Cnrs-Cfeetk/N. Gambier.

Bien que très érodé, M.168-44 se prolonge au centre du parvis dans le sondage 2, avant d'être totalement détruit à l'ouest par les fosses de creusement du puits romain Pu.168-26 (**fig. 22**). Son parement nord est ici entièrement sectionné par l'autre puits Pu.168-48.

La phase 7A est représentée par le puits Pu.168-48, fait de petites briques cuites rouges pulvé-
rulent, dont l'état de conservation est très mauvais (**fig. 22**). Découvert dans la partie orientale du sondage, il n'a été que peu exploré, ayant été profondément détruit par la fosse de fondation du puits adjacent. On évalue son diamètre à 2,80 m à l'extérieur. Malheureusement, près des trois quarts de sa circonférence sont manquants au niveau dégagé. À la fin de son exploitation, dont les raisons sont inconnues, le puits semble avoir été comblé d'une couche d'éclats de grès jaune distincte de la fosse supérieure.
