Extrait des *Cahiers de Karnak* 8, 1985.

LA RESTAURATION ANTIQUE DU PASSAGE DU III^e PYLÔNE

Jean-Claude GOLVIN

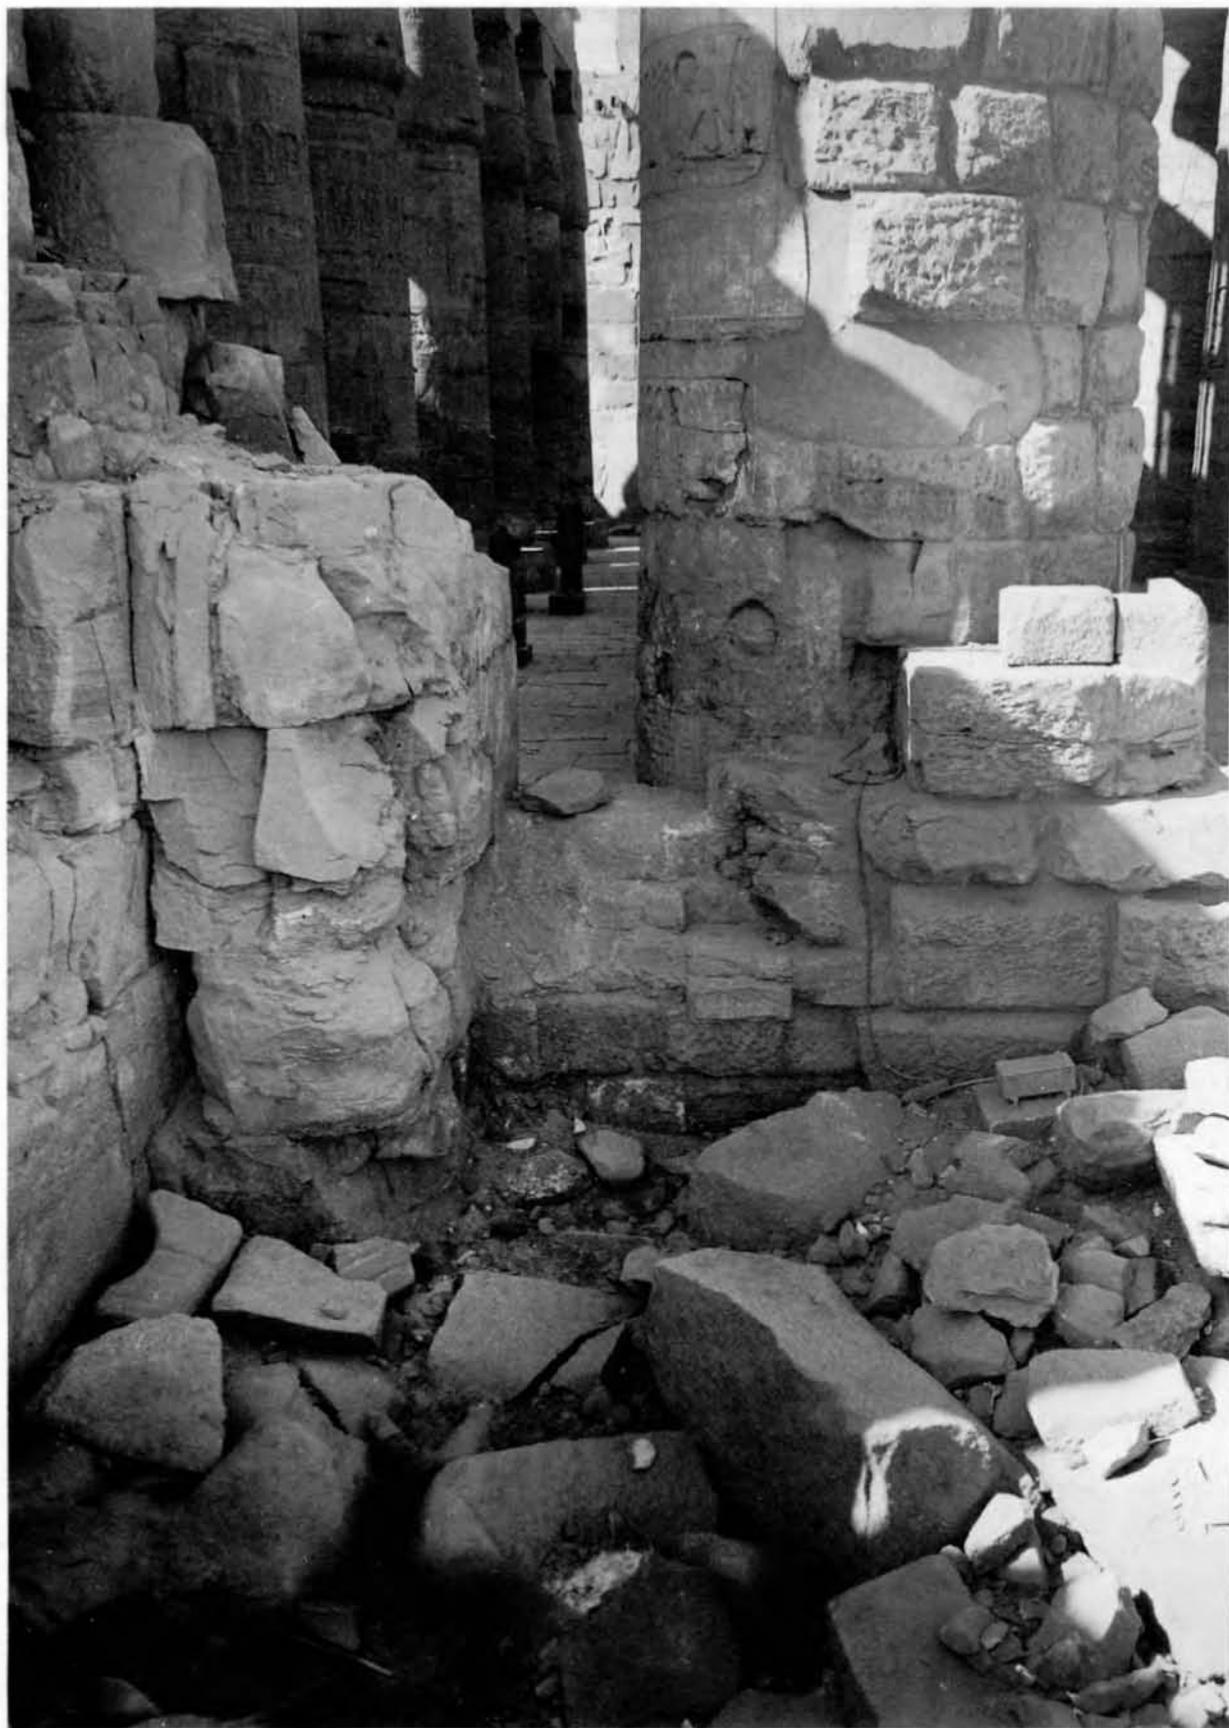
Fig. 1. Aspect de la partie sud du vestibule du III^e pylône avant les travaux.
(Le sol est jonché de nombreux fragments d'obélisques, actuellement rangés à l'intérieur du môle nord).

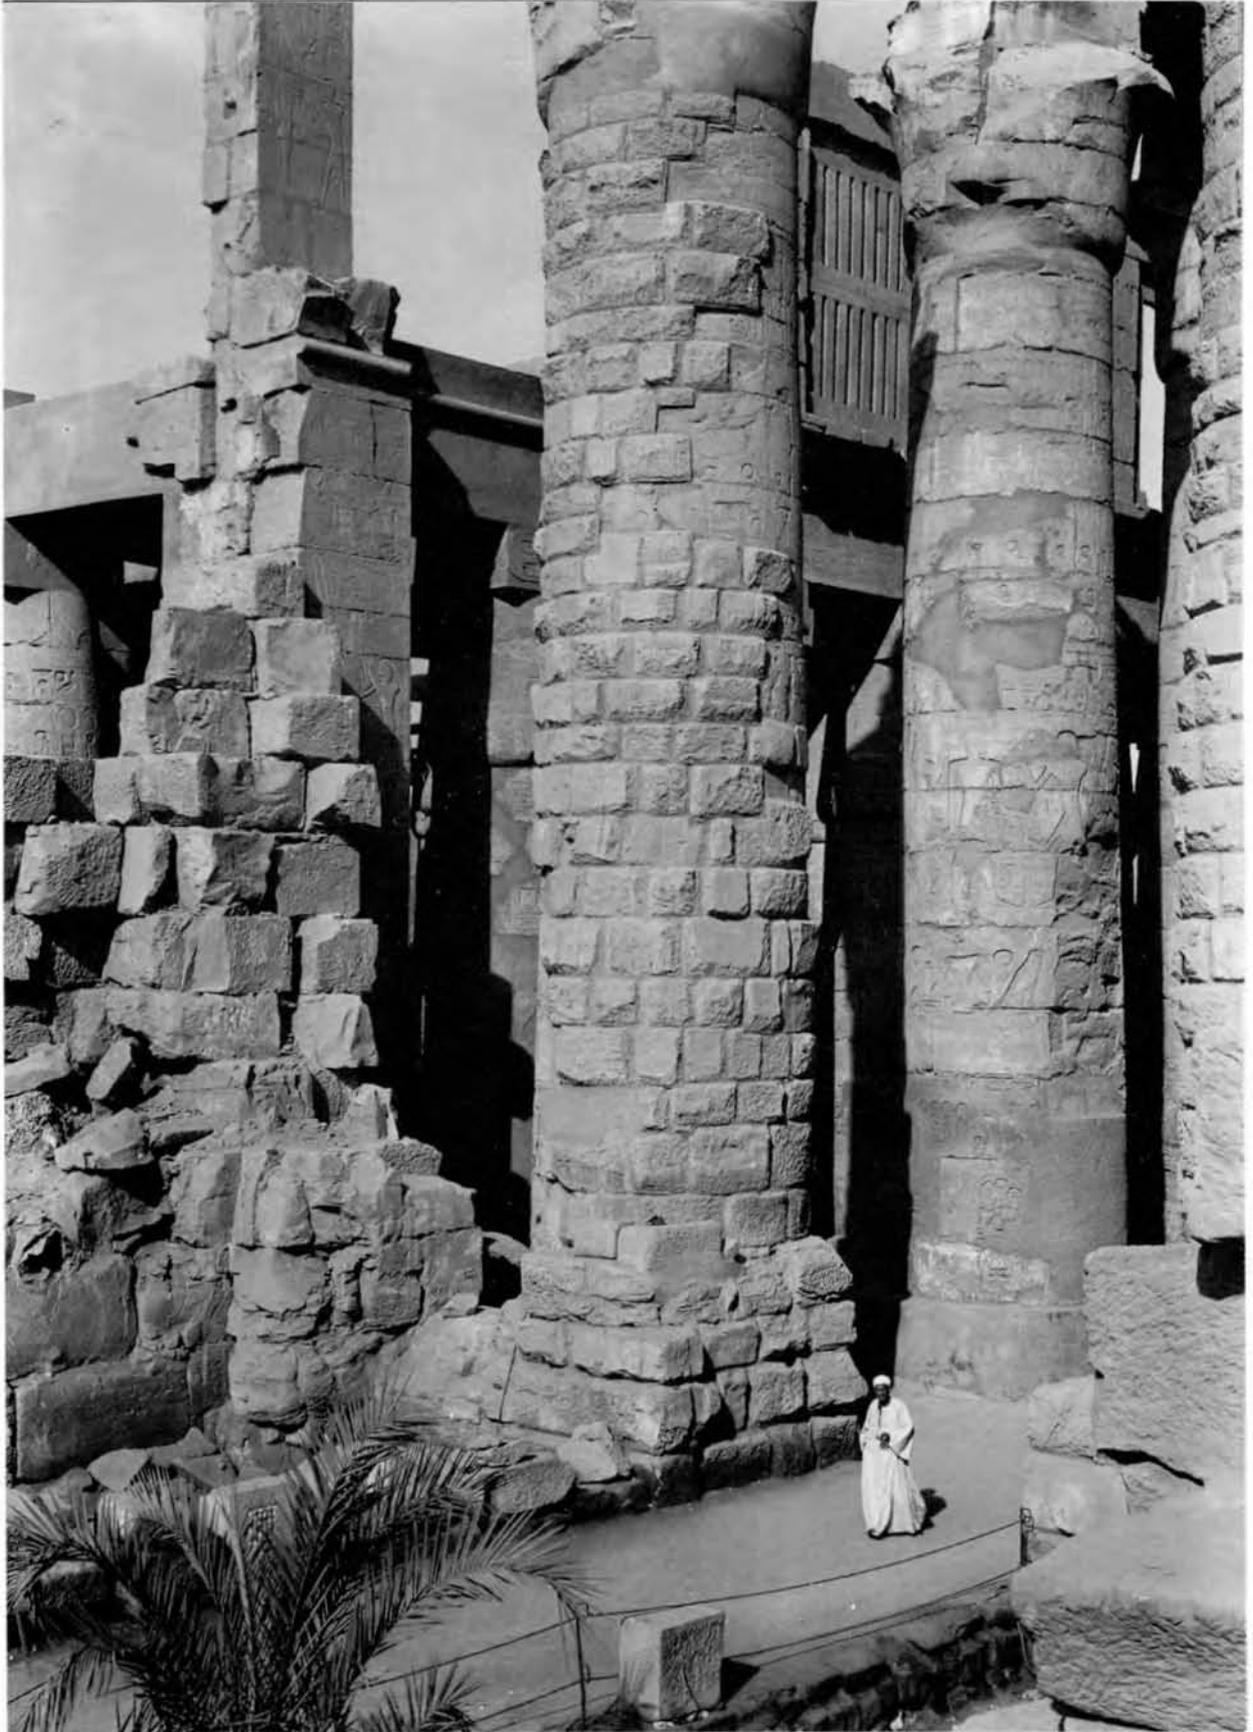
Fig. 2. Aspect général de la partie sud du vestibule du III^e pylône.

Pour chacune de ces colonnes, la partie est et celle qui se trouve du côté du passage central ont été remaniées, comme le montre sans équivoque possible l'appareil à gros bossages réalisé sur toute la hauteur du fût (fig. 2). Les blocs qui ont été utilisés pour cela ont presque tous la hauteur d'un demi-tambour et leur largeur est peu importante. Leur aspect rappelle bien celui des blocs utilisés en d'autres points du site à l'occasion de restaurations antiques, notamment à la base du IX^e pylône⁷, ou sur le montant ouest de la porte latérale nord de la Salle Hypostyle. En effet si ces blocs avaient appartenu à des montants de porte ou à des murs qui auraient été par la suite arrachés, ils auraient présenté des

On ne peut séparer l'action de consolidation des colonnes de la salle hypostyle de la restauration tardive du vestibule du III^e pylône dont quatre assises sont bien conservées (fig. 2). En effet, les blocs de la quatrième assise du vestibule pénètrent nettement à l'intérieur du fût de la colonne nord et de la colonne sud (fig. 1). Les quatre premières assises du vestibule sont solidaires de ces colonnes et elles en assurent en même temps la consolidation de la partie inférieure. Ce travail est, lui aussi, resté inachevé car les parements des parois de la porte du vestibule comportent encore des bossages au sommet desquels apparaissent les trous de leviers qui servirent au ripage latéral des blocs lors de leur pose. L'aspect du joint vertical du dernier bloc encore en place de la quatrième assise du mur du vestibule, côté sud (fig. 1), est révélateur. Sa partie centrale a été évidée afin que, par le canal vertical que l'on peut encore apercevoir, le plâtre liquide de scellement puisse s'écouler (il en reste d'ailleurs encore plusieurs fragments accrochés aux aspérités de la paroi dégrossie). Le bord du joint du côté du parement possède un cadre lisse de 10 cm de largeur (cadre d'anathyrose)¹¹ qui servait à assurer l'assemblage parfait des blocs bord à bord en se réglant sur leurs ciselures (celles-ci ont 3 à 4 cm de largeur et sont taillées en biseau à 45°). Ces détails techniques sont identiques à ceux des blocs de la porte du pylône proprement dite, qui seront évoqués ci-après.

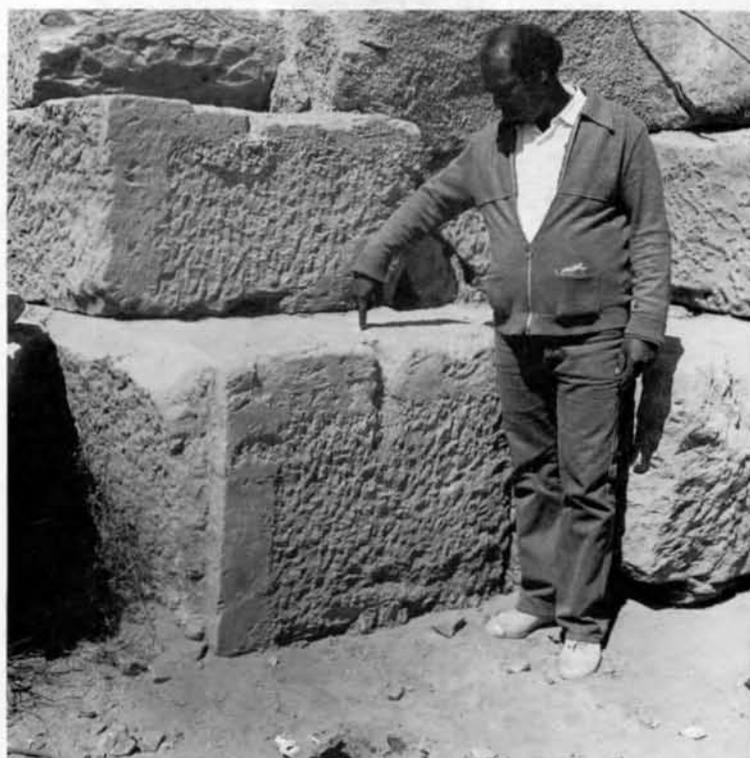
Fig. 3. Aspect des joints verticaux du montant sud de la porte du III^e pylône : la partie centrale disjointe est évidée et mal dégrossie afin de faciliter l'accroche du mortier versé après la pose, par les petits canaux de coulée verticaux visibles ici. Le cadre d'anathyrose peut être distingué sur les blocs de parement ayant conservé leur bossage.

De même, les blocs des deux premières assises qui subsistent dans l'angle intérieur nord-ouest du môle sud du III^e pylône (Pl. V, f et g ; fig. 3) possèdent des cadres d'anathyrose et des évidements centraux reliés à des canaux de coulée verticaux. Il est certain que la partie du mur qui se trouvait plus à l'est a été arrachée comme le montre bien l'aspect des joints et la présence d'une demi-queue d'aronde (Pl. V, g ; fig. 4). La face sud de ce bloc, qui a conservé son bossage (Pl. V, h ; fig. 3) indique la limite du mur d'origine et sa position montre que celui-ci allait tout droit en direction de l'est. Les quelques blocs de remplissage du III^e pylône encore en place (Pl. V, i) et les photographies anciennes du monument prises au début de son vidage montrent que seule la partie correspondant à la porte du pylône a été refaite mais que partout ailleurs le remplissage d'origine avait subsisté¹².

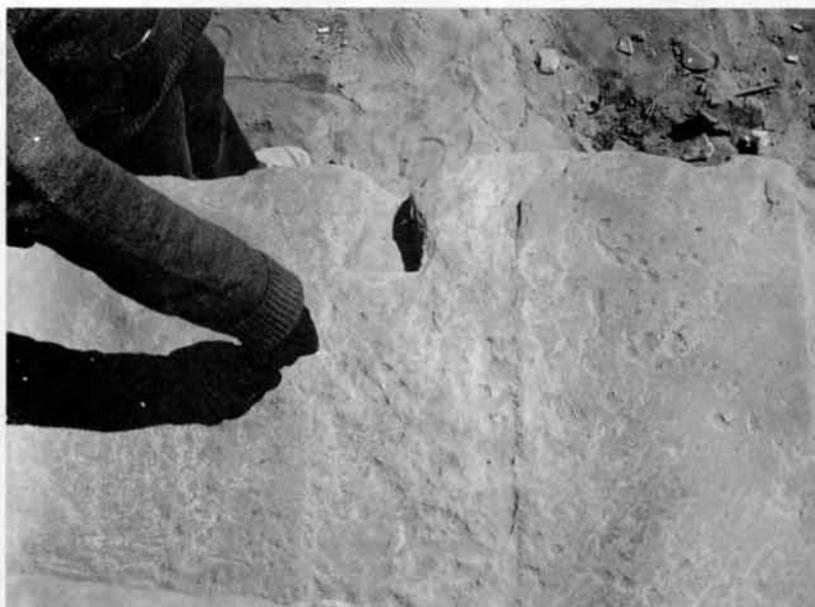
Fig. 4. Aspect des canaux horizontaux creusés au milieu des assises. (Remarquer la queue d'aronde, preuve que le bloc voisin a été arraché).

Sur tous les blocs de la première assise dont le dessus (lit d'attente) est encore visible, apparaissent les canaux horizontaux destinés à la répartition régulière du mortier de plâtre liquide lors de la pose¹³. Ces canaux ont subsisté et peuvent toujours être observés, notamment à l'angle nord-ouest du montant de la porte (Pl. V, j). Les évidements en forme de canaux creusés à la partie supérieure de l'assise avaient 30 cm d'épaisseur et ils se trouvaient à 20 cm du parement. Ils sont particulièrement nets du côté intérieur du pylône (Pl. V, f, g, l). On constate qu'ils mesuraient 26 à 30 cm d'épaisseur sur 1 cm environ de profondeur et qu'ils se trouvaient à 30 cm de l'arête de la ciselure.

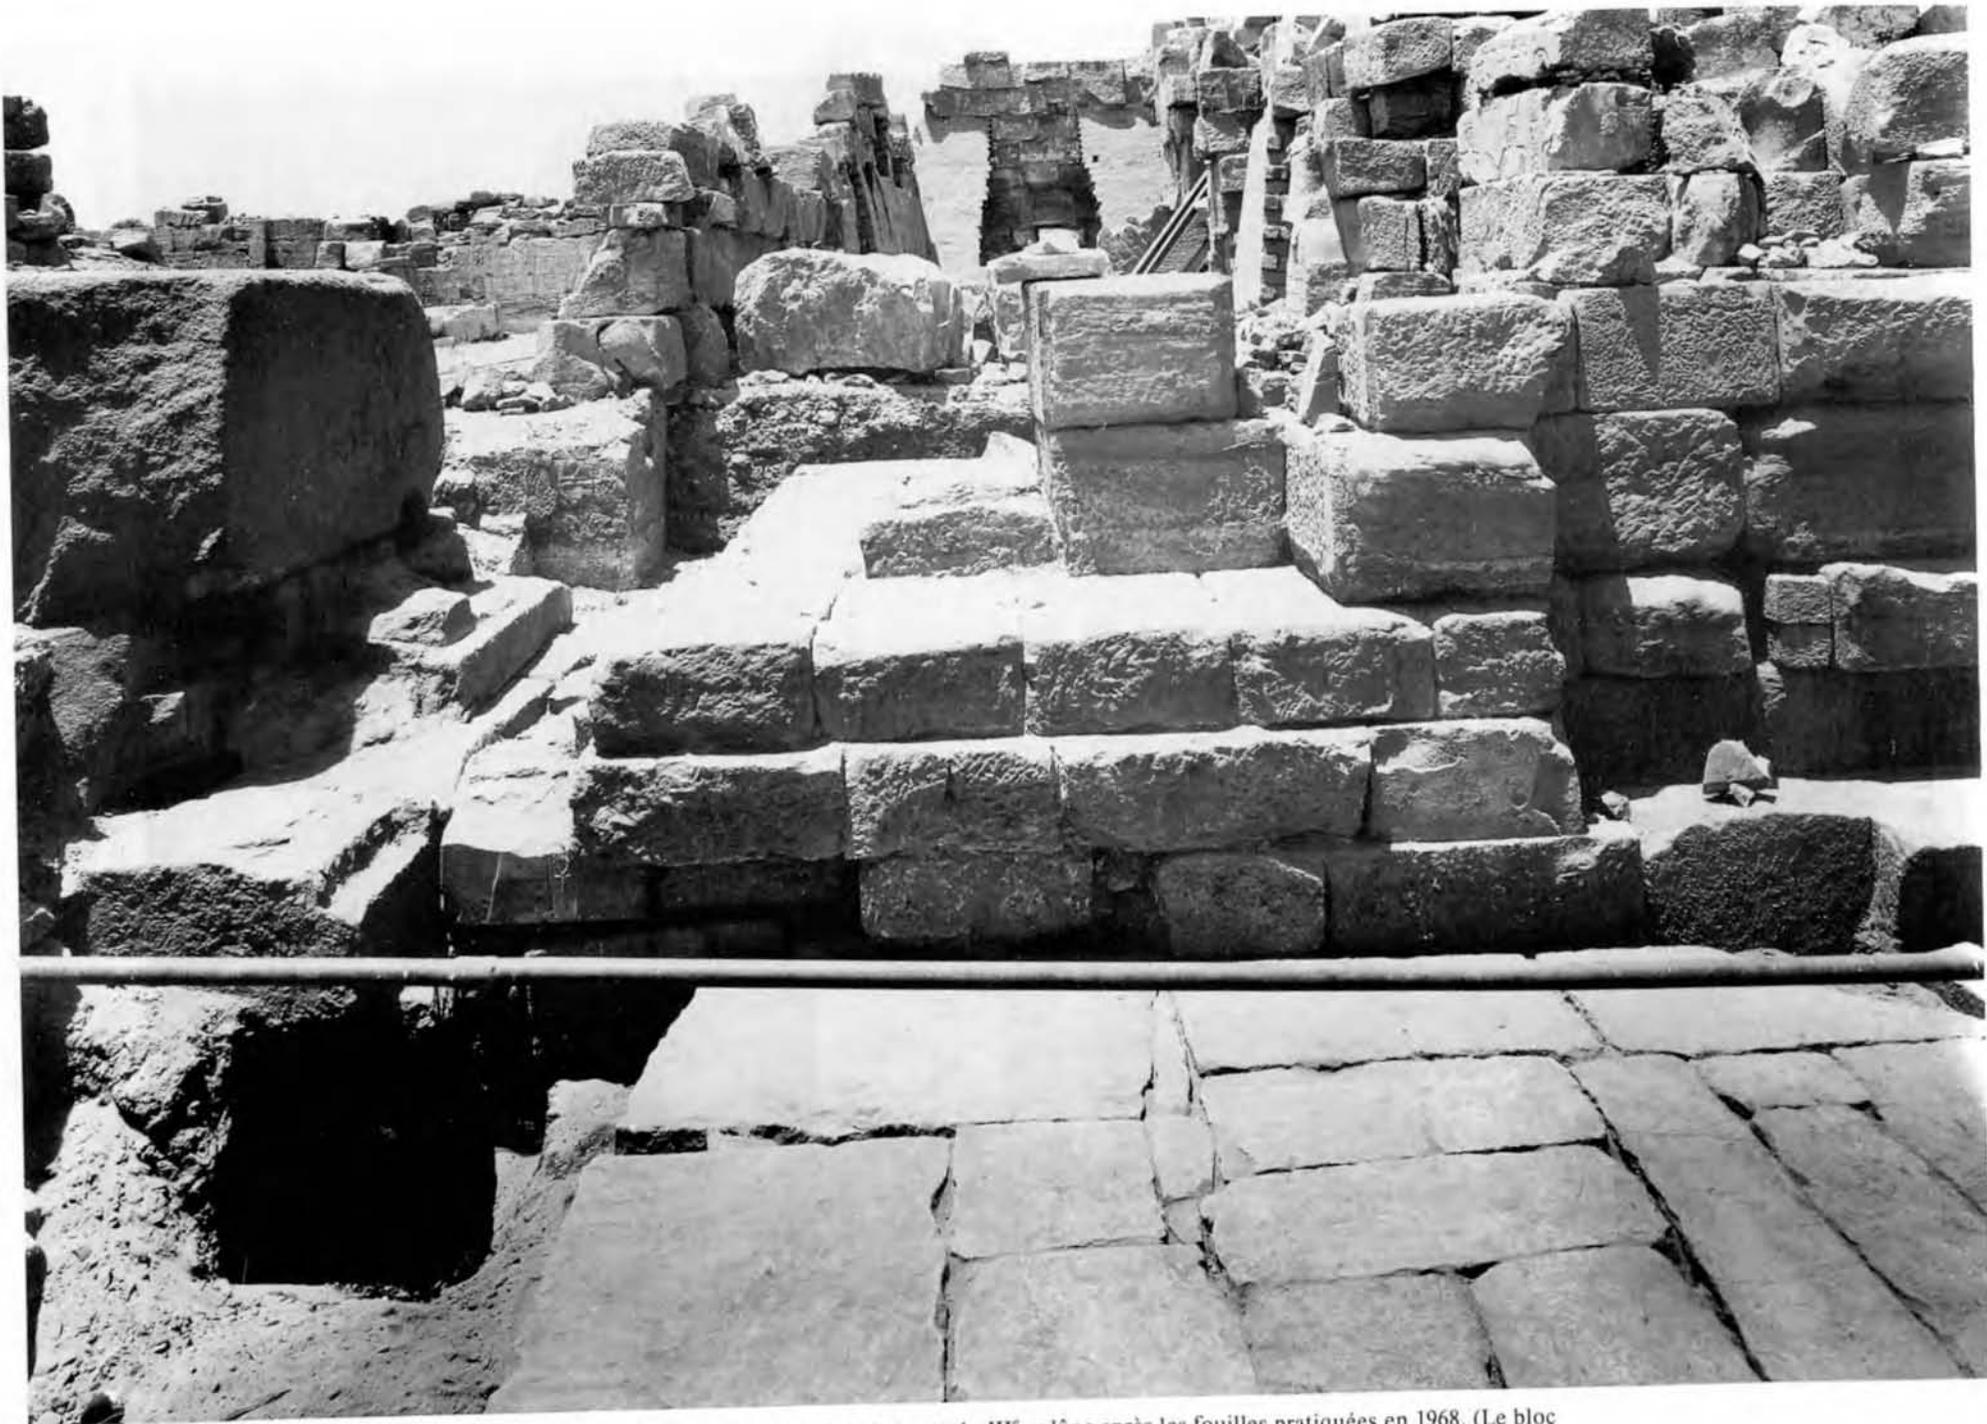
Fig. 5. Vue générale du montant sud de la porte du III^e pylône après les fouilles pratiquées en 1968. (Le bloc extrême de la dernière assise (*gauche*) n'est pas en place : il s'agissait à l'origine d'un bloc de parement comme l'indique bien son bossage.)

Un détail significatif mérite de retenir l'attention : on remarque que les évidements qui se trouvaient le plus à l'est (Pl. V, m) sont disposés transversalement et non longitudinalement comme ceux des blocs de la partie latérale du montant de la porte. Ceci indique de façon certaine que les blocs qui s'y sont superposés avaient eux aussi une position transversale. En effet, les canaux suivent toujours l'orientation des blocs à poser, ce qui peut être vérifié sur tous les exemples connus où ce principe de construction a été adopté¹⁷ et, ici, également à l'angle nord-ouest de la porte (Pl. V, b). Par conséquent le montant de la porte s'arrêtait à l'est, au droit de la limite du socle de l'obélisque sud (Pl. V). Il faut remarquer d'ailleurs que cette limite est aussi exactement, de ce côté, celle des fondations du montant dégagées en 1968 sur toute leur hauteur¹⁸ (fig. 5).

La façade est de la porte se trouvait donc à 2,00 m en retrait du socle des obélisques de Thoutmosis III (Pl. III et V). L'aspect des fondations dégagées par S. Sauneron et J. Vérité est explicite¹⁹ (fig. 5). Celles-ci sont constituées de gros blocs de grès identiques à ceux du mur latéral du passage. Ils ont un aspect homogène sur toute la superficie que le mur devait occuper : le contour de ce dernier est donné au sud par les assises subsistantes et au nord par la position des évidements désignés alors sous le nom de "parties retaillées volontairement" (Pl. V, m)²⁰. Par contre, entre la limite est de ce solide soubassement et l'obélisque de Thoutmosis III, n'ont été observés que des blocs de petites dimensions qui ne laissent pas supposer la présence de maçonneries importantes au-dessus du sol (Pl. V ; fig. 5). Il est donc probable que cet espace n'a pas été utilisé lors de la dernière reconstruction de la porte et que la façade de celle-ci a été volontairement placée en retrait de façon à se dégager au maximum du socle des obélisques de Thoutmosis III (Pl. IV et V). Cette façade en retrait devait se raccorder au III^e pylône à un endroit (Pl. V, p) qui correspond exactement à la limite du parement sud du montant de la porte, limite bien indiquée par celle des blocs encore en place et par la position des canaux creusés sur le soubassement de l'obélisque. Celle-ci correspond d'ailleurs exactement à la limite sud du socle des obélisques de Thoutmosis III (Pl. V, p). Le fait d'avoir voulu disposer en retrait la façade est de la porte s'explique sans doute par la volonté de ne pas la construire trop près des obélisques de Thoutmosis III afin de lui donner plus d'ampleur. Dans tous les cas où l'on peut encore observer la position d'une porte monumentale par rapport aux obélisques qui la précèdent, il faut constater qu'une distance minimum de l'ordre d'un à deux mètres a été laissée²¹.

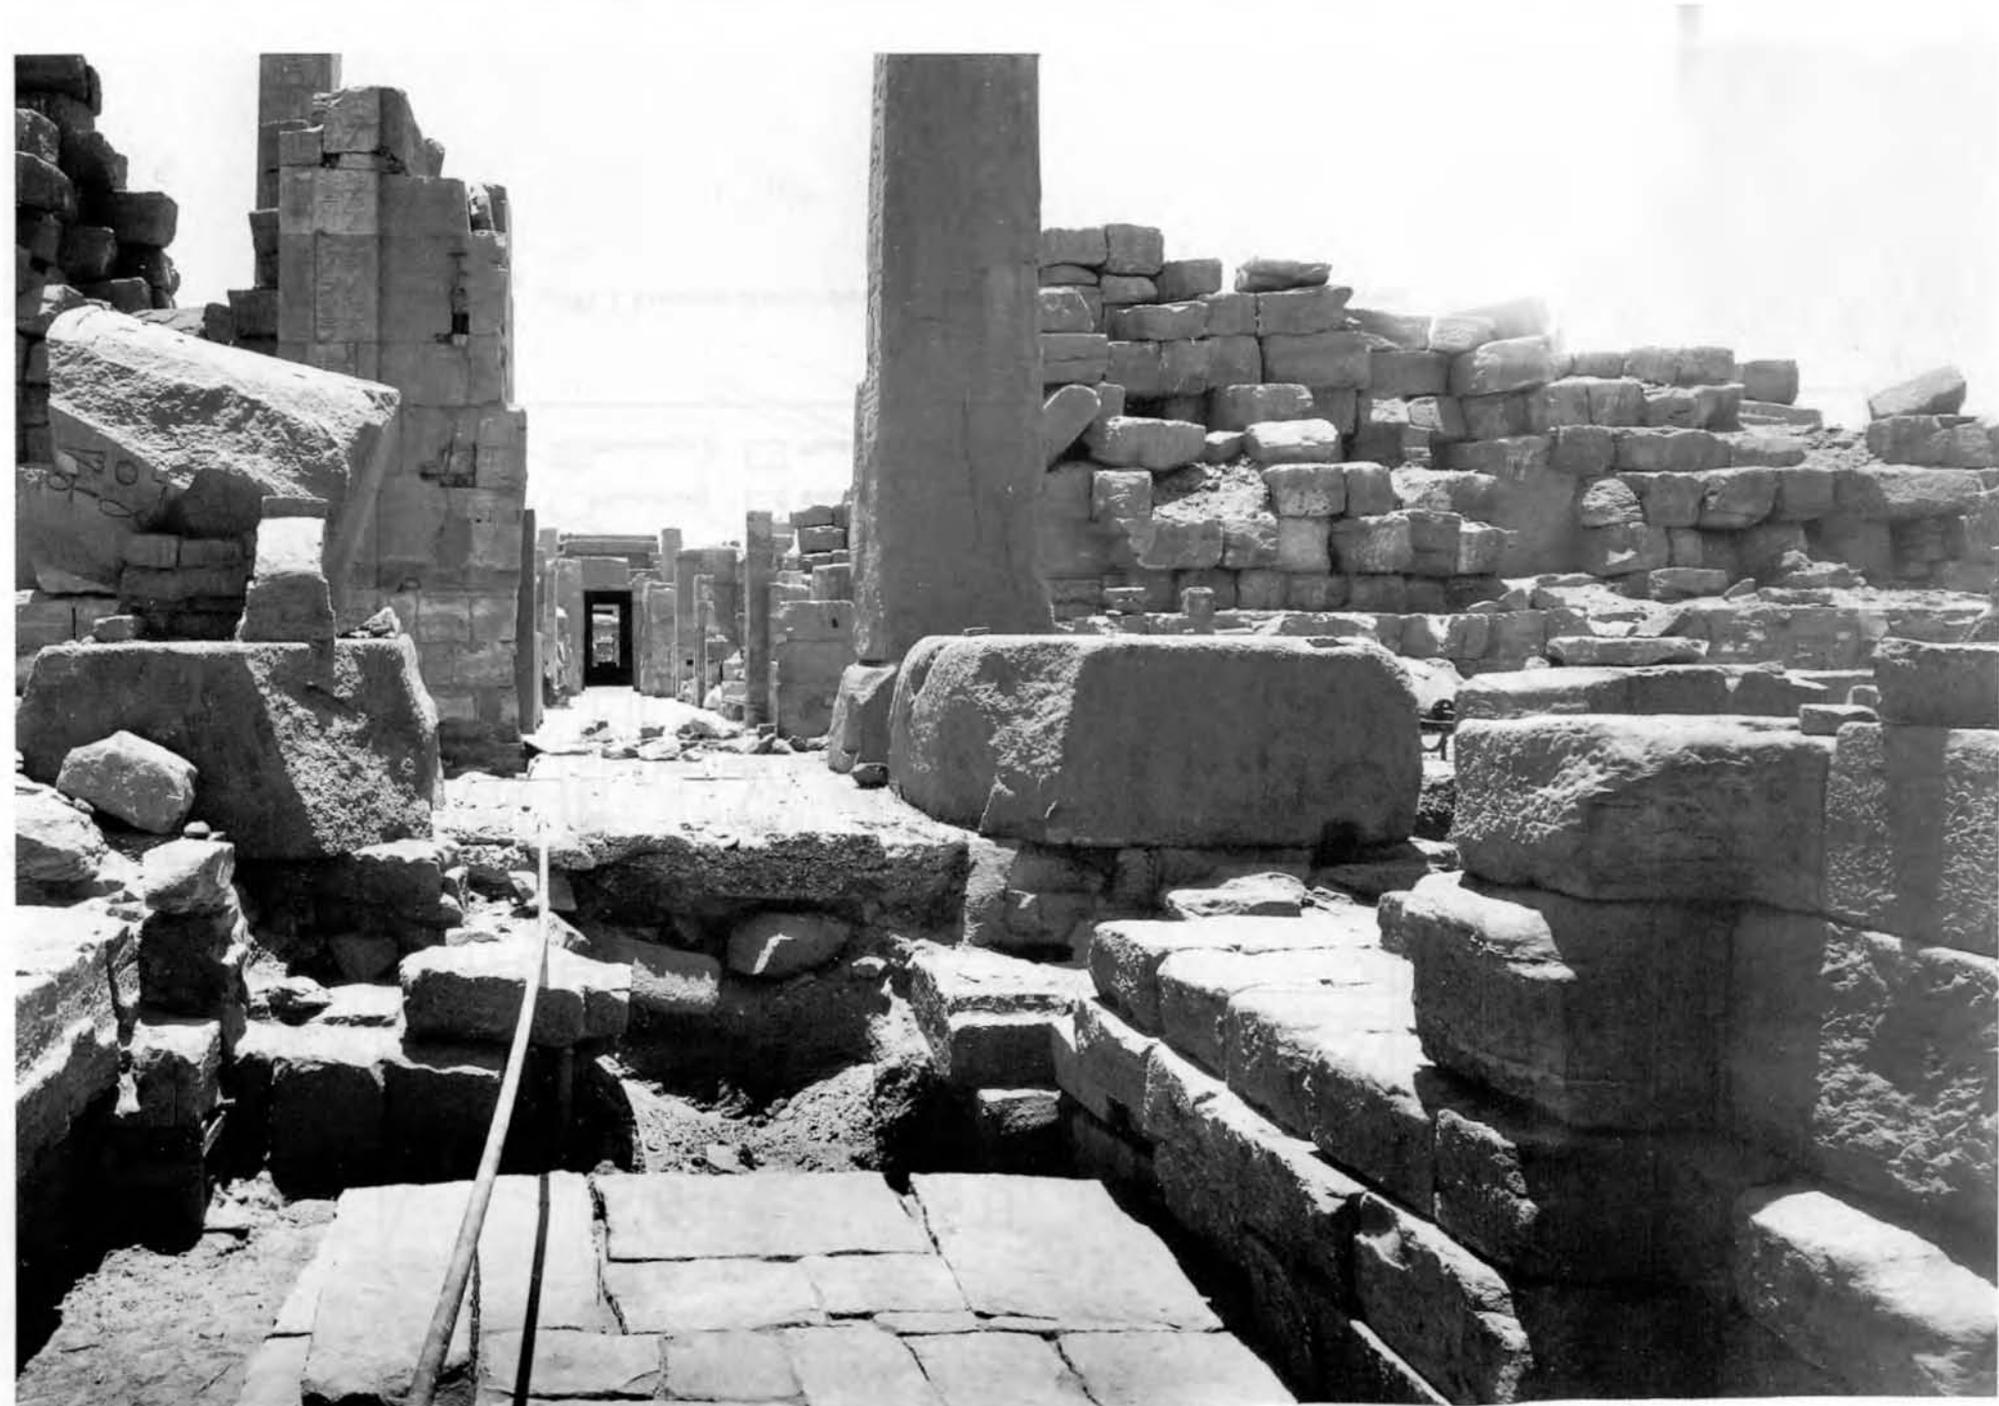
Fig. 6. Vue du passage du III^e pylône après les fouilles de 1968 (Remarquer que les fondations du montant nord (à gauche) manquent ; celles du montant sud (à droite) ont subsisté).

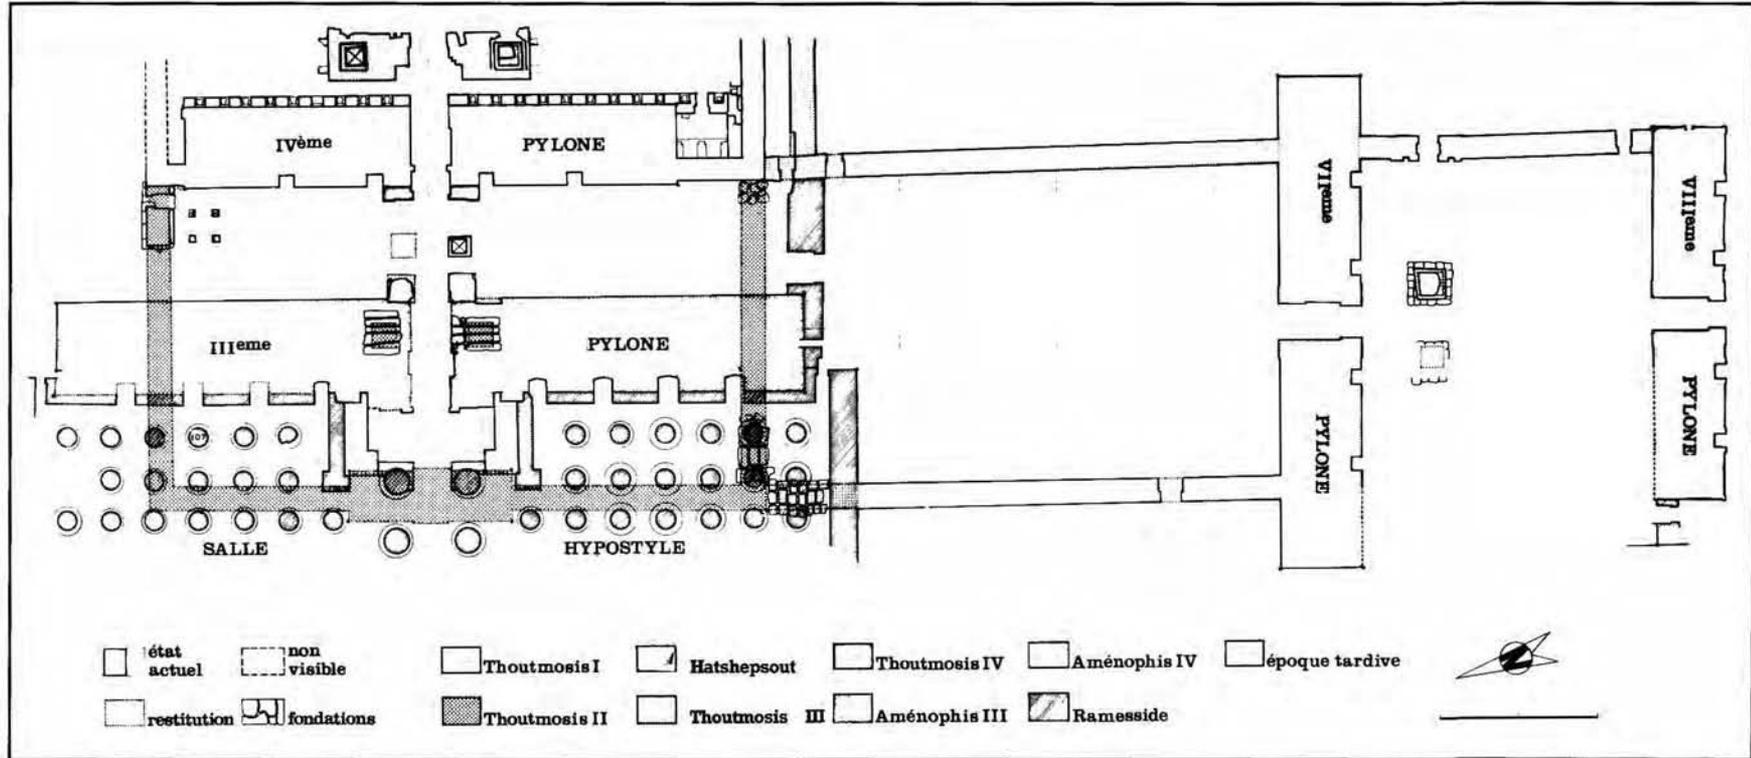
Pl. I. Évolution chronologique du secteur du temple situé à l'ouest du IV^e pylône.

Il convient par contre de rappeler quels sont tous les points acquis sur lesquels nous pouvons nous fonder pour orienter notre réflexion (Pl. I et II)³. On sait que la construction du III^e pylône a été réalisée de façon certaine par Aménophis III et qu'elle a amené la destruction d'une avant-cour, dont les murs périphériques avaient été bâtis par Thoutmosis II et le portique intérieur par Thoutmosis IV, ainsi que la suppression de deux grands obélisques situés à l'ouest de ceux de Thoutmosis III : leurs socles ont été retrouvés encore en place à l'intérieur des deux môles du monument⁴. Il est sûr aussi que les deux murs latéraux du vestibule ont été construits après le pylône. En effet, il est encore possible de constater sur place, que les décors du montant sud du pilastre qui encadrait la grande porte du pylône ont été masqués par les gros blocs du mur sud du vestibule (Pl. V a). Les assises du nouveau mur se situent d'ailleurs toutes à un niveau plus bas de 10 cm en moyenne que celles du III^e pylône (Pl. IV), ce qui montre également qu'elles ne sont pas contemporaines de celui-ci. La présence sur les parois du vestibule de reliefs d'Aménophis IV, laisse supposer que c'est sous ce règne qu'elles furent réalisées⁵. Enfin, les murs latéraux du vestibule ne sont pas liés à ceux du pylône mais ils ne font que s'y adosser, ce qui prouve bien qu'ils lui sont postérieurs. Il est certain aussi que c'est au moment de la construction de la Salle Hypostyle qu'un mur a été plaqué contre la façade ouest de chacun des môles du III^e pylône pour permettre aux dalles de couverture des parties nord et sud de la grande salle de prendre appui. A la même époque furent réalisés, contre les parois nord et sud du vestibule, des murs de doublage se terminant chacun à l'ouest par un gros pilastre de plan pratiquement carré, afin de soutenir les architraves des colonnes des deux bas-côtés de la Salle Hypostyle. Ces ajouts successifs se voient encore très bien sur place et leur chronologie relative ne pose aucun problème particulier (Pl. I et II). Si nous ne voulons pas reprendre, comme nous l'avons dit, la question de la date de construction des colonnes de l'allée centrale de la Salle Hypostyle, qui correspondrait soit au règne d'Aménophis III soit à celui d'Horemheb⁶, c'est parce que cela n'a pas d'importance réelle pour notre sujet. Les modifications qui nous intéressent sont, en effet, à coup sûr postérieures à l'époque de Ramsès II, puisqu'elles ont recoupé les reliefs et les cartouches de ce roi (fig. 1), comme on peut le constater sur les deux colonnes axiales situées à l'extrémité orientale de la grande colonnade.

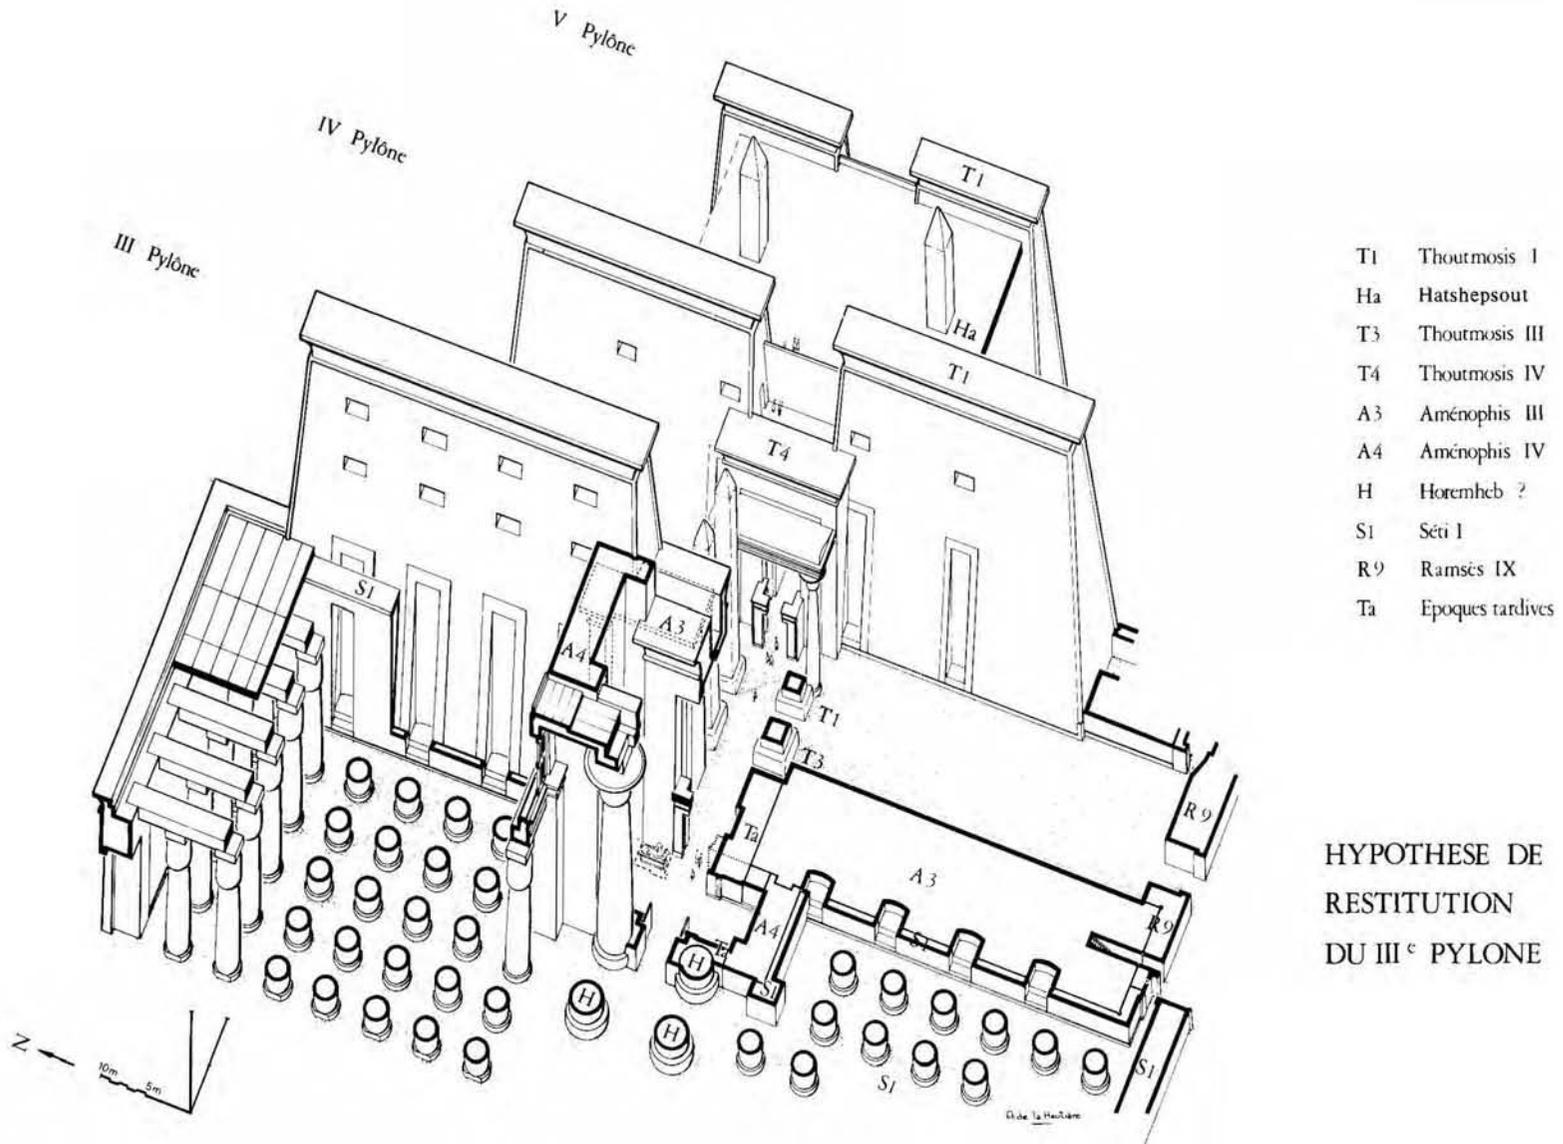
Pl. II. Schéma d'évolution de secteur du temple d'Amon compris entre la salle hypostyle et le V^e pylône (A. Bertin de la Hautière, d'après G. Haeny).

3. La planche II, dessinée par A. Bertin de la Hautière en 1979, illustre l'évolution de ce secteur d'après G. Haeny précité. Les colonnes de l'allée centrale de la salle hypostyle sont donc datées de façon hypothétique du règne d'Horemheb.

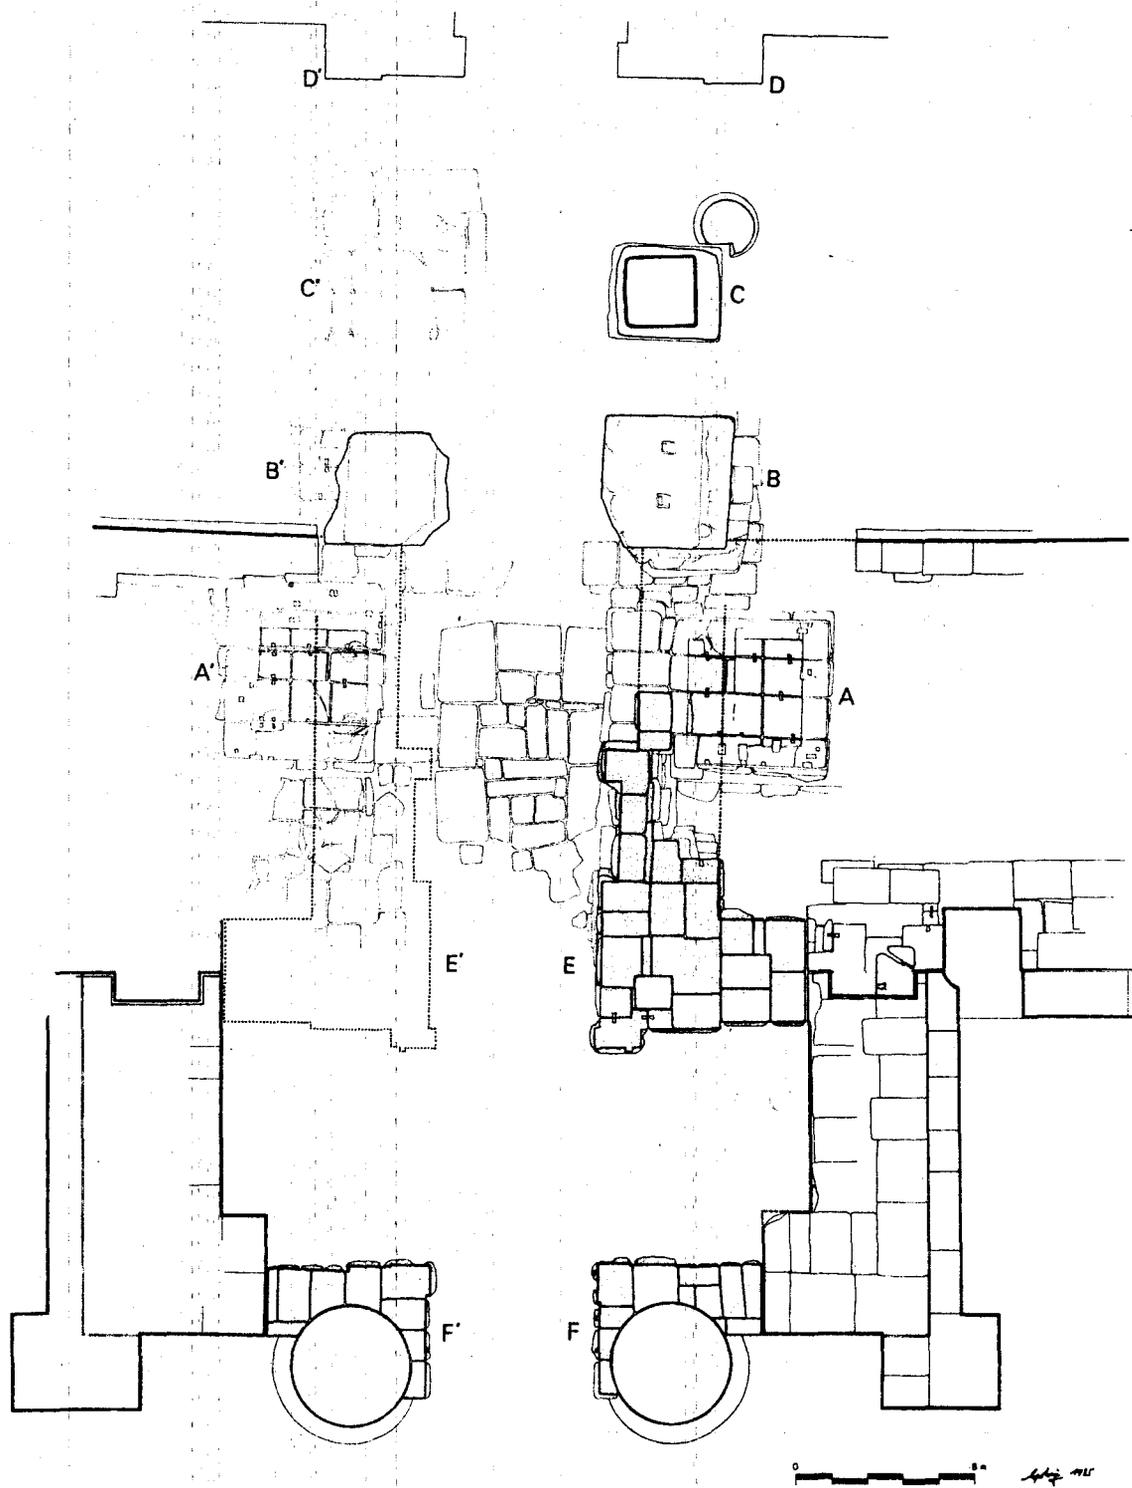
Pl. III. Plan général du passage du III^e pylône et de son vestibule.

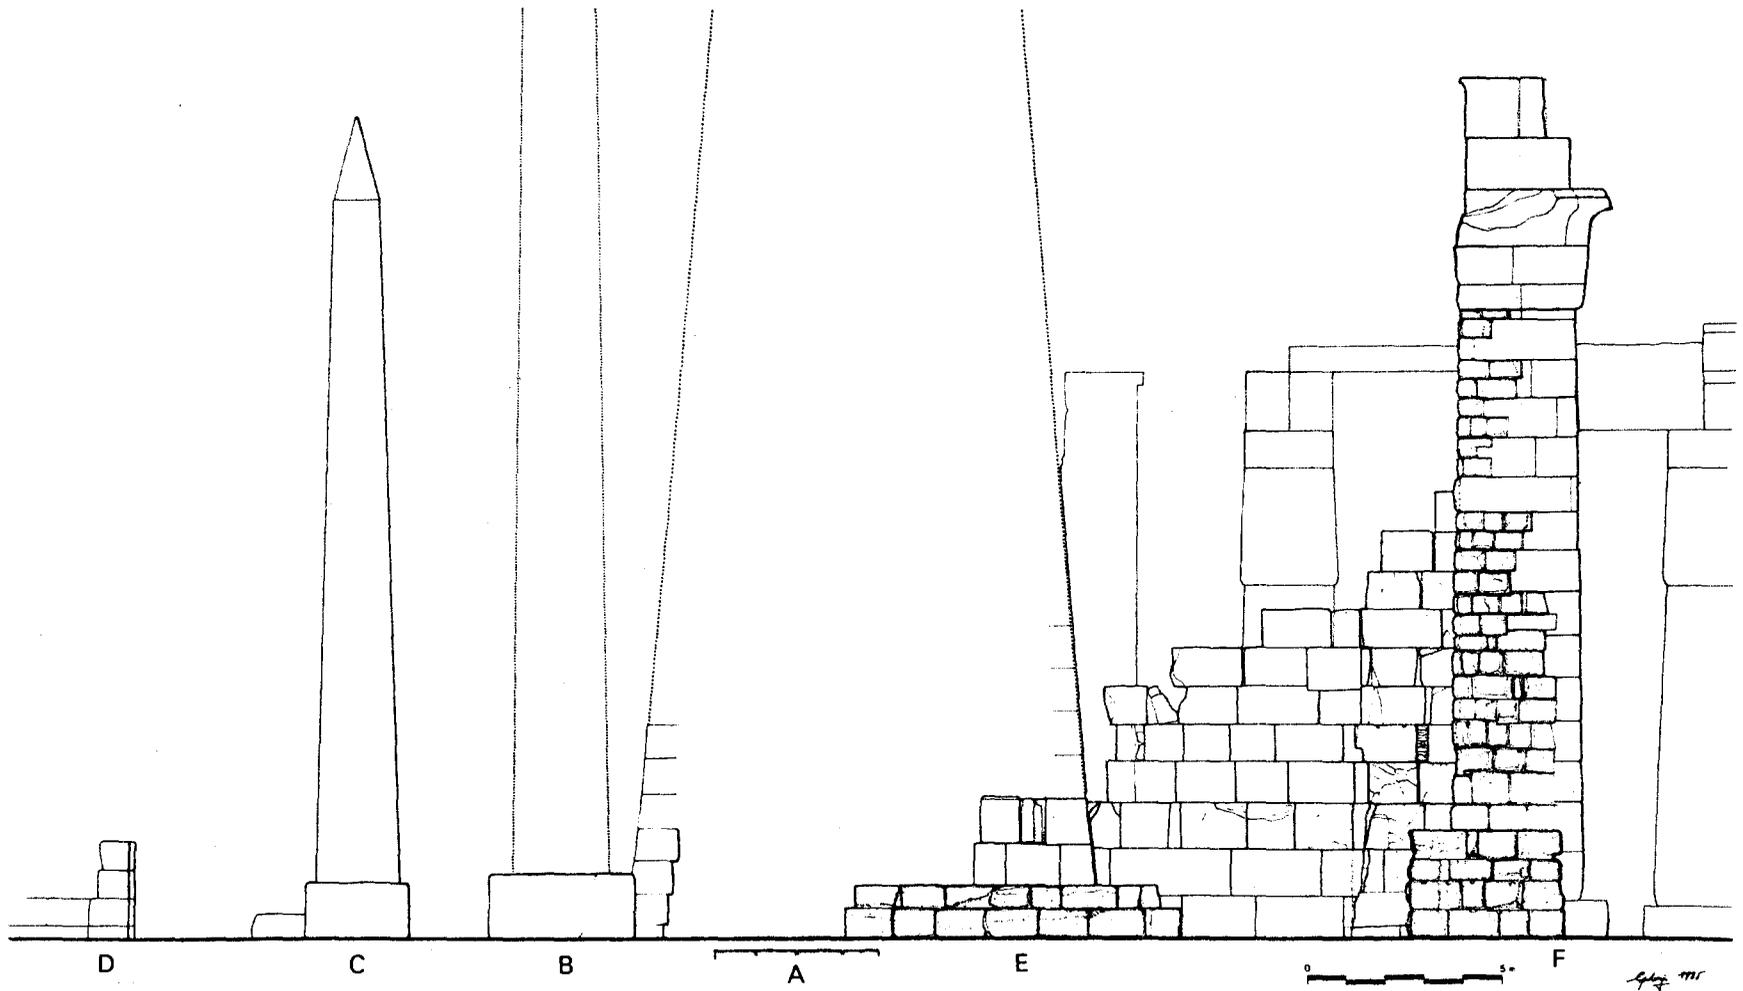
Pl. IV. Élévation de la partie sud du passage du III^e pylône et de son vestibule.
