Extrait des *Cahiers de Karnak* 8, 1985.

LA RESTAURATION ANTIQUE DU PASSAGE DU III^e PYLÔNE

Jean-Claude GOLVIN

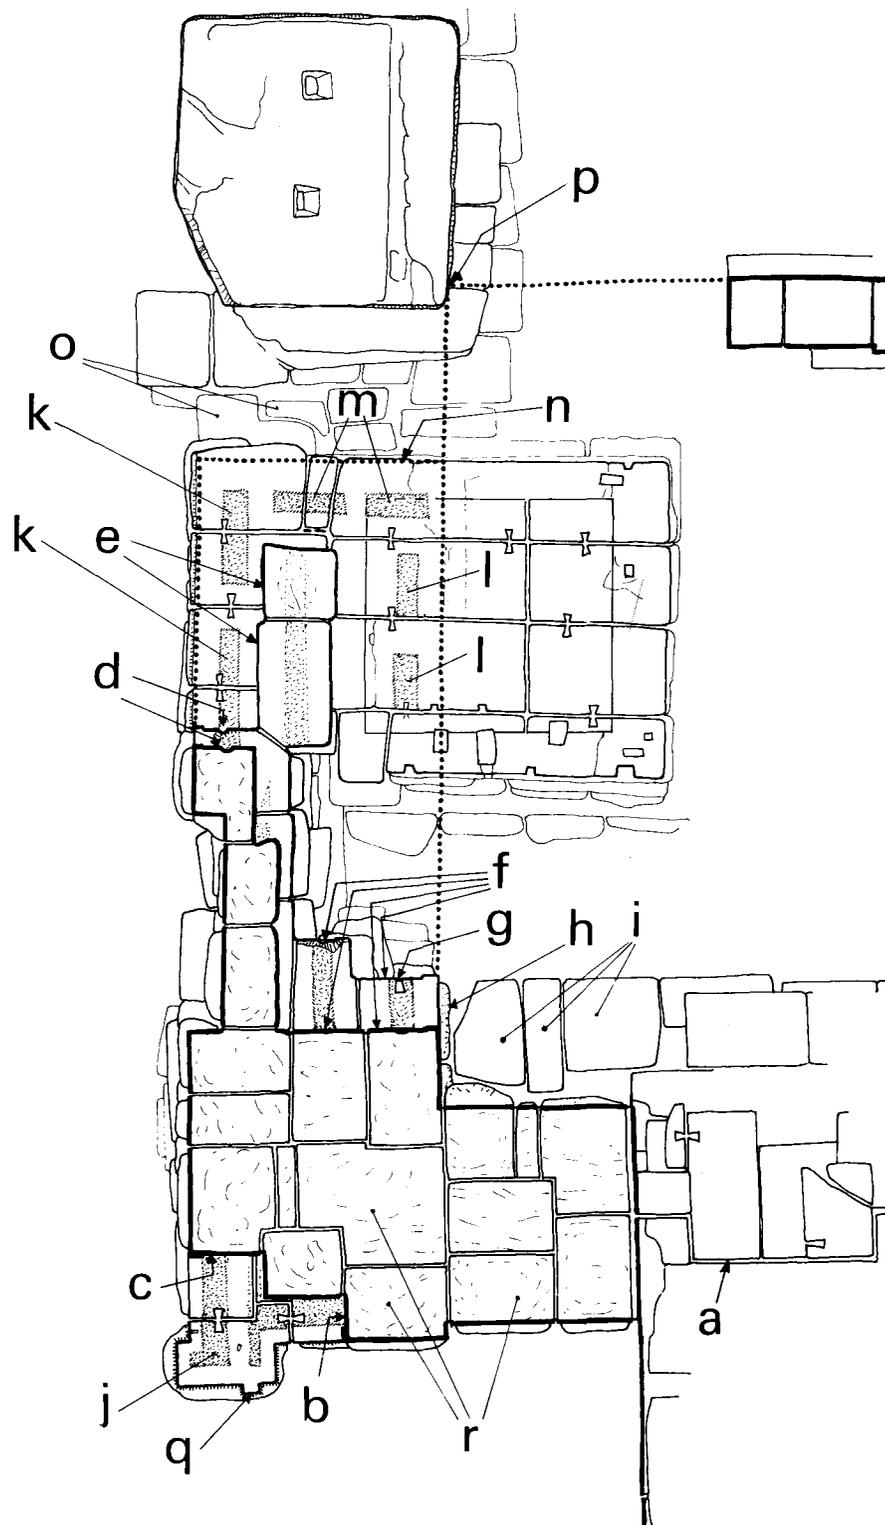
Pl. V Détails de construction du montant sud du passage du III^e pylône.

De même, les blocs des deux premières assises qui subsistent dans l'angle intérieur nord-ouest du môle sud du III^e pylône (Pl. V, f et g ; fig. 3) possèdent des cadres d'anathyrose et des évidements centraux reliés à des canaux de coulée verticaux. Il est certain que la partie du mur qui se trouvait plus à l'est a été arrachée comme le montre bien l'aspect des joints et la présence d'une demi-queue d'aronde (Pl. V, g ; fig. 4). La face sud de ce bloc, qui a conservé son bossage (Pl. V, h ; fig. 3) indique la limite du mur d'origine et sa position montre que celui-ci allait tout droit en direction de l'est. Les quelques blocs de remplissage du III^e pylône encore en place (Pl. V, i) et les photographies anciennes du monument prises au début de son vidage montrent que seule la partie correspondant à la porte du pylône a été refaite mais que partout ailleurs le remplissage d'origine avait subsisté¹².

La disposition, la forme et les dimensions de ces évidements montrent qu'ils correspondent à la pose de la première assise du montant sud de la porte du III^e pylône au moment de sa dernière reconstruction. L'emplacement des canaux situés au sud (Pl. V, l) prolonge exactement celui des évidements des assises encore en place (Pl. V, g), alors que celui des canaux situés au nord (Pl. V, k) correspond aux blocs de la première assise qui ont été arrachés. Aucun doute ne peut subsister quant à la fonction et à la datation de ces canaux qui n'ont aucun rapport avec l'érection de l'obélisque sud et qui coïncident au contraire exactement avec l'emplacement de la partie du passage axial disparue¹⁶.

Un détail significatif mérite de retenir l'attention : on remarque que les évidements qui se trouvaient le plus à l'est (Pl. V, m) sont disposés transversalement et non longitudinalement comme ceux des blocs de la partie latérale du montant de la porte. Ceci indique de façon certaine que les blocs qui s'y sont superposés avaient eux aussi une position transversale. En effet, les canaux suivent toujours l'orientation des blocs à poser, ce qui peut être vérifié sur tous les exemples connus où ce principe de construction a été adopté¹⁷ et, ici, également à l'angle nord-ouest de la porte (Pl. V, b). Par conséquent le montant de la porte s'arrêtait à l'est, au droit de la limite du socle de l'obélisque sud (Pl. V). Il faut remarquer d'ailleurs que cette limite est aussi exactement, de ce côté, celle des fondations du montant dégagées en 1968 sur toute leur hauteur¹⁸ (fig. 5).

cette avant-porte et la limite de l'épannelage de ce boudin sont bien indiqués par la ciselure taillée au sommet du bloc d'angle de la première assise (Pl. V, q)²². La largeur totale du passage du III^e pylône, telle qu'il est possible de l'imaginer en restituant par symétrie le contour du montant nord de la grande porte, aurait été de 5,00 m (Pl. III). Dans sa partie médiane étaient prévus les logements nécessaires à l'ouverture d'une porte à deux battants (Pl. III). L'un de ces logements, mesurable du côté sud, avait 45 cm de profondeur et 2,98 m de longueur (Pl. V).

Tout indique donc que les travaux entrepris prévoyaient la restauration d'une porte de grande ampleur, mais celle-ci ne fut jamais achevée. En effet, l'absence de tout évidement horizontal au sommet de la seconde assise et l'aspect grossier du lit d'attente (Pl. V) prouvent que la pose des blocs de la troisième assise n'a jamais été réalisée²³. Il en est de même pour la porte du vestibule dont le niveau n'a, pour les mêmes raisons, jamais dépassé la quatrième assise. En outre, on a de bonnes raisons de penser que le montant nord de la grande porte n'a jamais été réalisé. A l'emplacement qu'aurait dû occuper le mur nord du passage, aucune assise de fondation comparable à celles du mur sud n'apparaît (fig. 6)²⁴ et il serait inexplicable, si celles-ci avaient bien existé, qu'elles n'aient disparu que d'un seul côté de la porte. Une preuve supplémentaire peut être apportée à l'appui de cette hypothèse : le socle de l'obélisque nord est totalement dépourvu de ces "parties retaillées volontairement"²⁵ que nous avons identifiées sur l'obélisque sud comme étant les canaux de pose des blocs des montants. Même au cas où les fondations du montant nord auraient été arrachées, il est donc certain que la construction de celui-ci, si elle a bien été commencée, n'a jamais dépassé le niveau du haut du soubassement qui devait correspondre (comme du côté sud) à celui de l'obélisque voisin.
