Extrait des *Cahiers de Karnak* 10, 1995.

LE REMPART DE THOUTMOSIS III À L'EST DU LAC SACRÉ

Jean LAUFFRAY

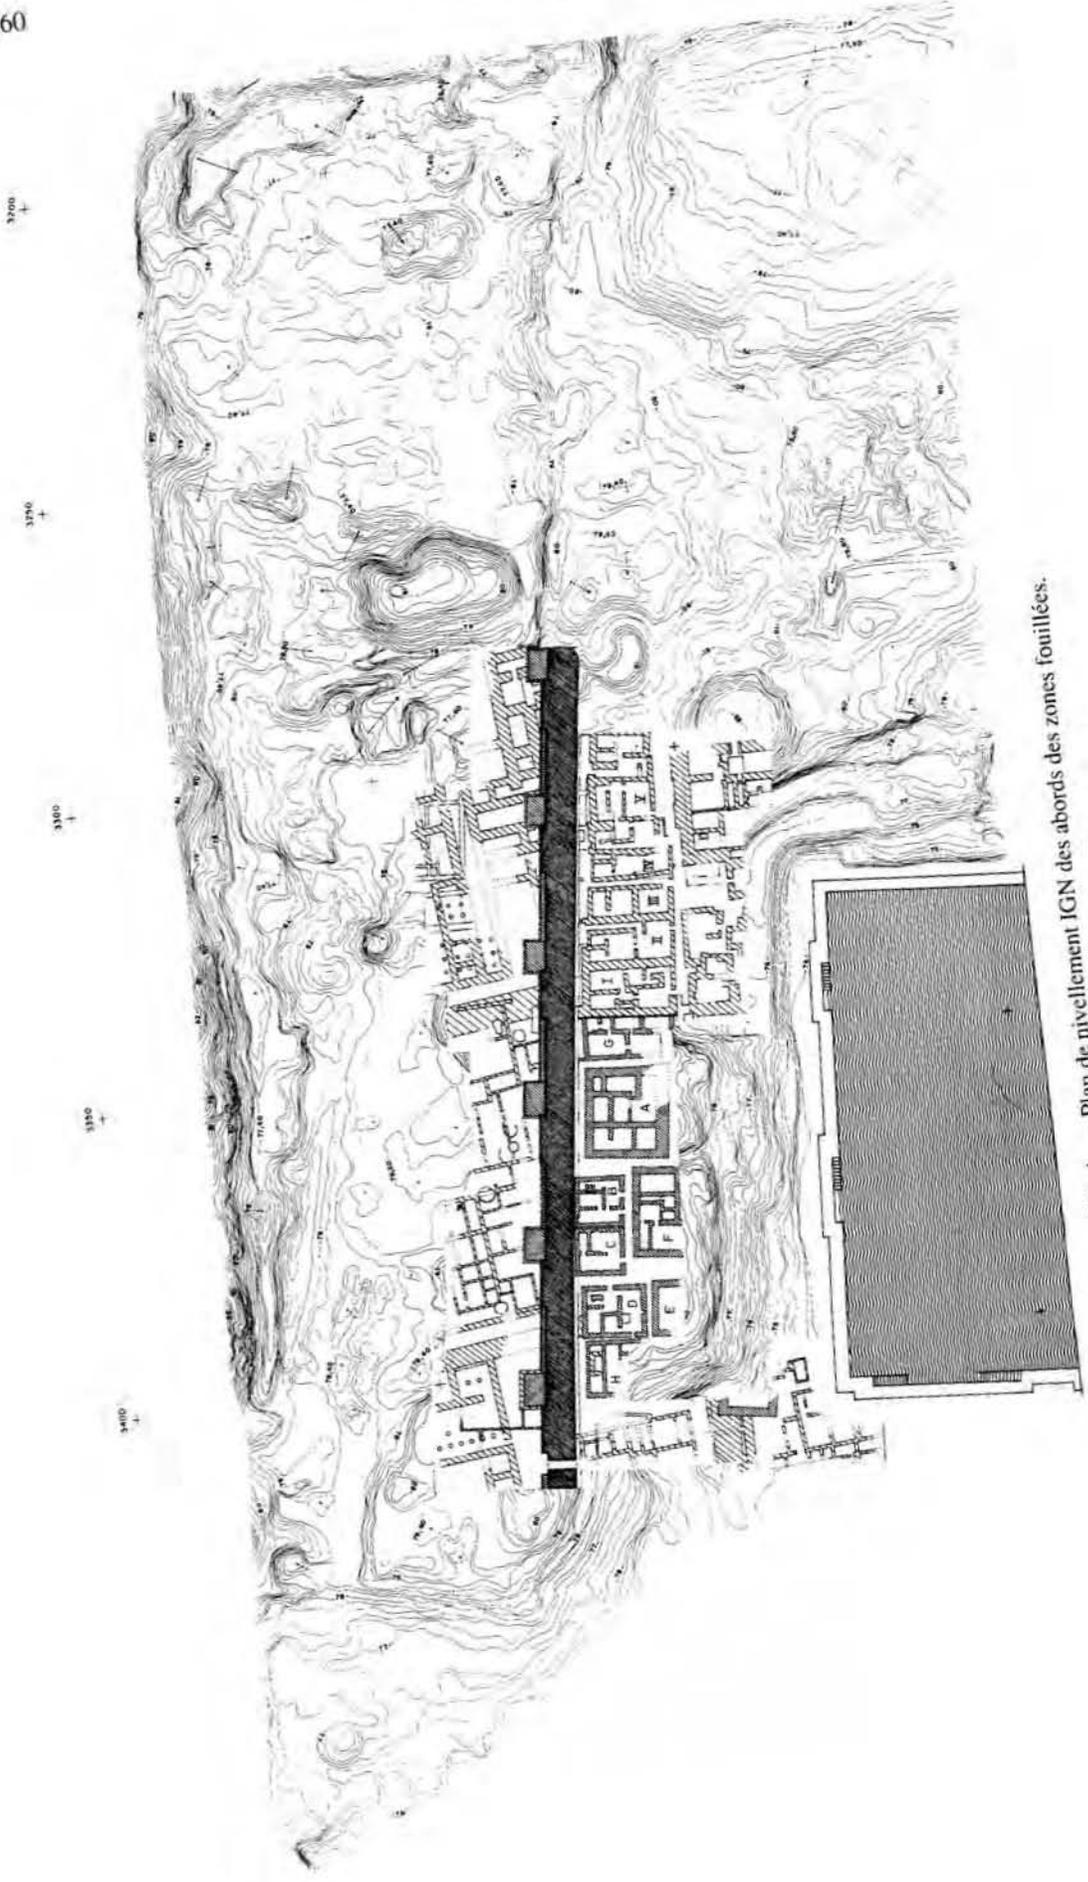
Fig. 1. — Plan de nivellement IGN des abords des zones fouillées.

8 — Un plan du site en courbes de niveau établi par l'IGN (fig. 1).

Au sud de la limite de fouille, le tracé de la partie non dégagée est reconnaissable : un bombement du sol bien visible sur le plan de nivellement du site (fig. 1) et quelques affleurements des parements confirment que le rempart se prolonge jusqu'à proximité de l'enceinte de Nectanébo comme l'indique le plan Barguet.

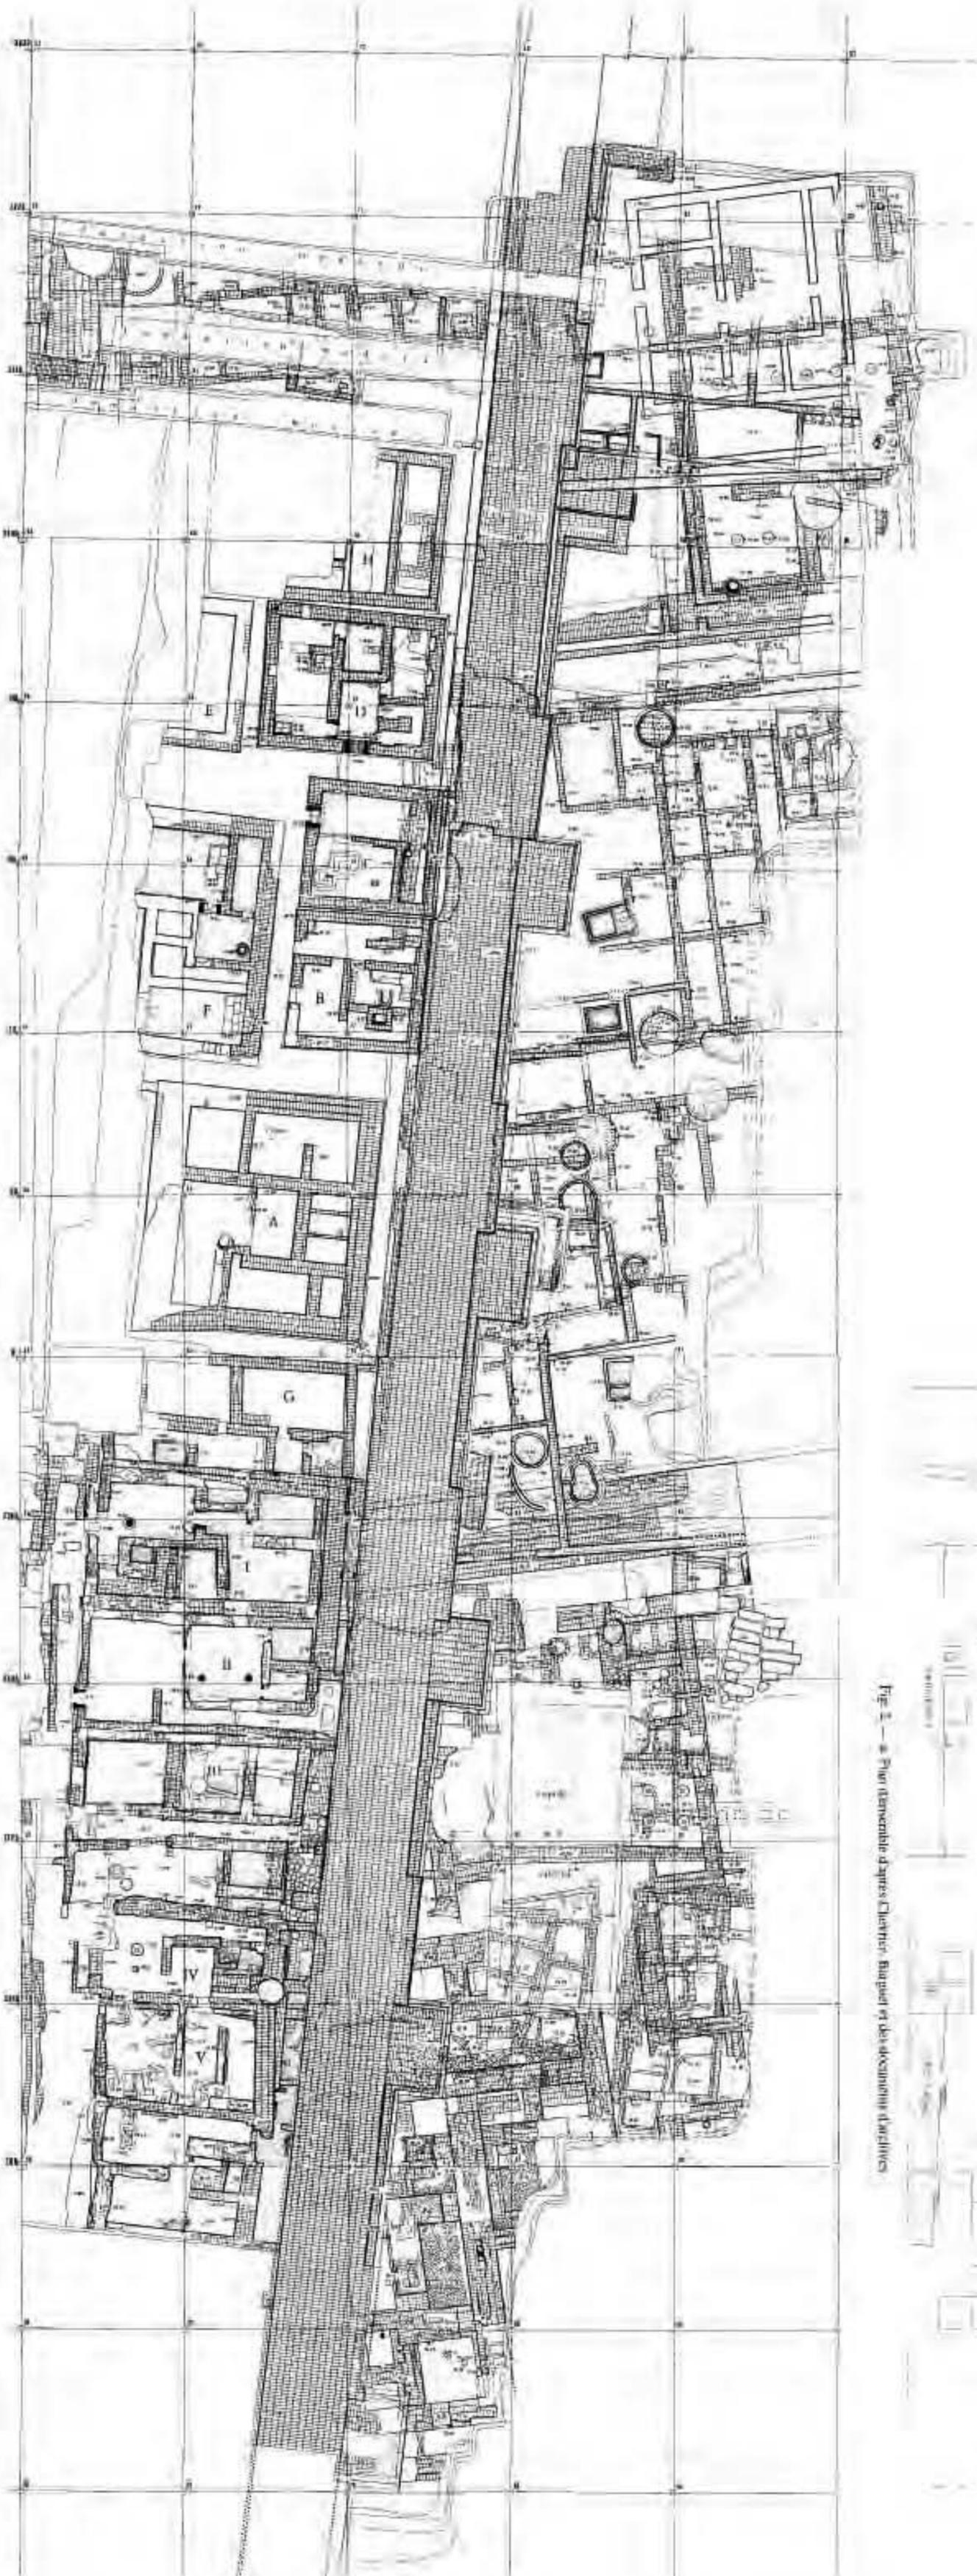
Fig. 1. — a) Plan (ensemble des zones similaires en part et d'autre du couloir) de 1920 à 1928

Fig. 2. — a) Plan (ensemble) d'après Clavier, Bureau et des documents divers

Sur notre plan en dépliant (fig. 2), l'erreur d'orientation du plan de Paul Barguet est rectifiée. La zone carroyée en petits carrés (61 de 100 m²) correspond à la zone que nous avons fouillée. La partie comprise entre notre limite de fouille nord et le temple oriental a été arasée par H. Chevrier en 1931 pour établir la voie de chemin de fer Decauville évacuant les déblais de la fouille du temple d'Amenophis IV (par la porte est de l'enceinte de Nectanébo). L'espace entre notre bastion 1 et la porte latérale du temple permet de placer deux bastions avec la même longueur de courtine. Ils sont restitués en pointillés. Les abords de l'obélisque unique reproduisent le plan de Chevrier. Ses hypothèses seront à vérifier par des dégagements que je n'ai pas eu le temps d'effectuer. L'aile sud du pseudo-pylône qu'il croit reconnaître devant l'obélisque a dû (si elle a existé) être arasée lors du transfert à Rome.

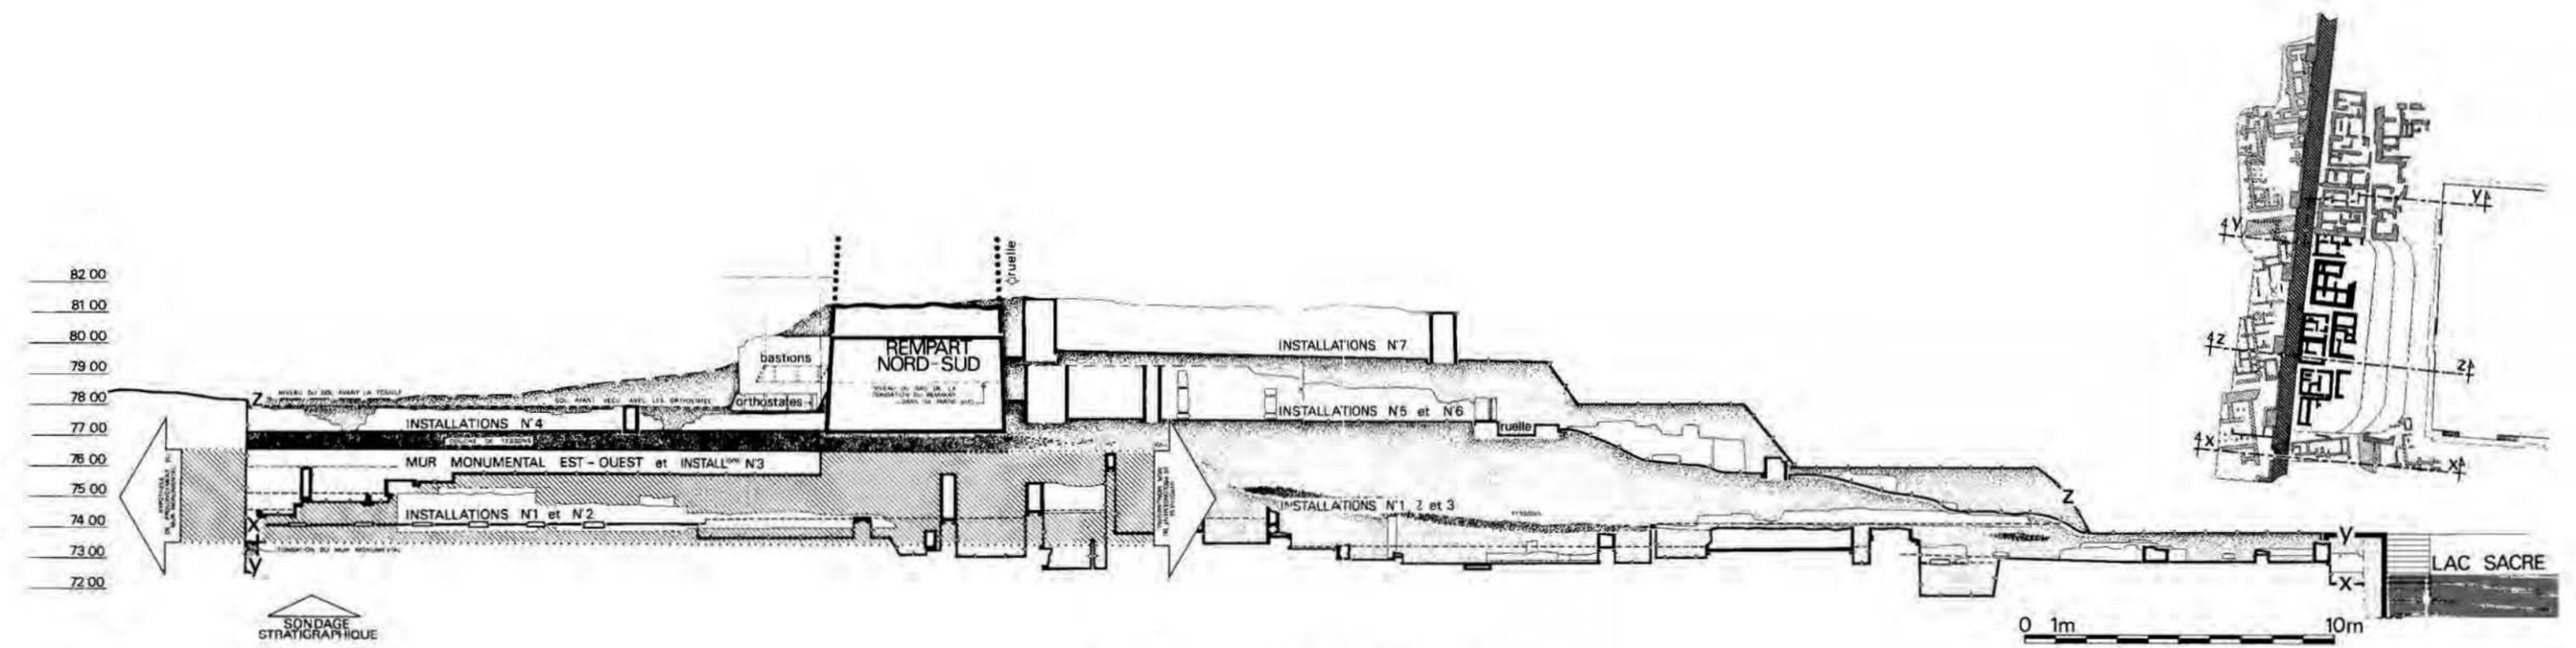
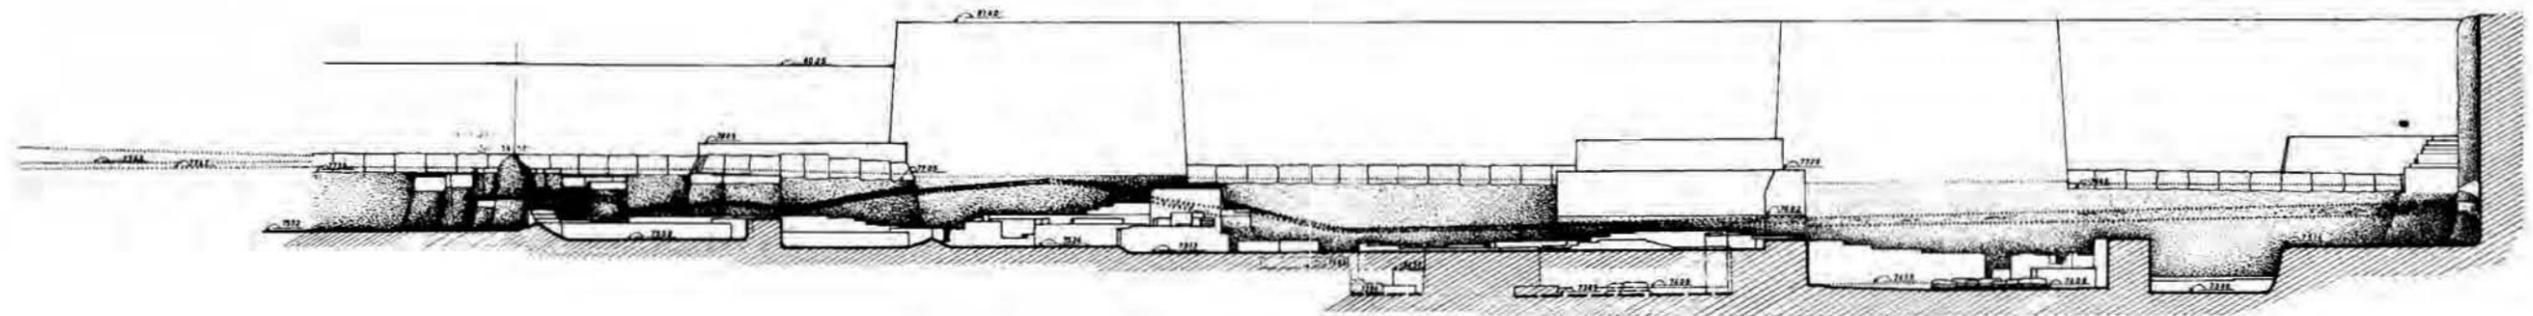
Fig. 3. — Le rempart en coupe et vue sur sa face est.

a. Coupe schématique est-ouest X, Y, Z en parallèle.

b. Niveaux des diverses strates passant sous le rempart, vue sur sa face est.

9. Voir fig. 3, les variations du nivellement au cours des divers états du rempart.

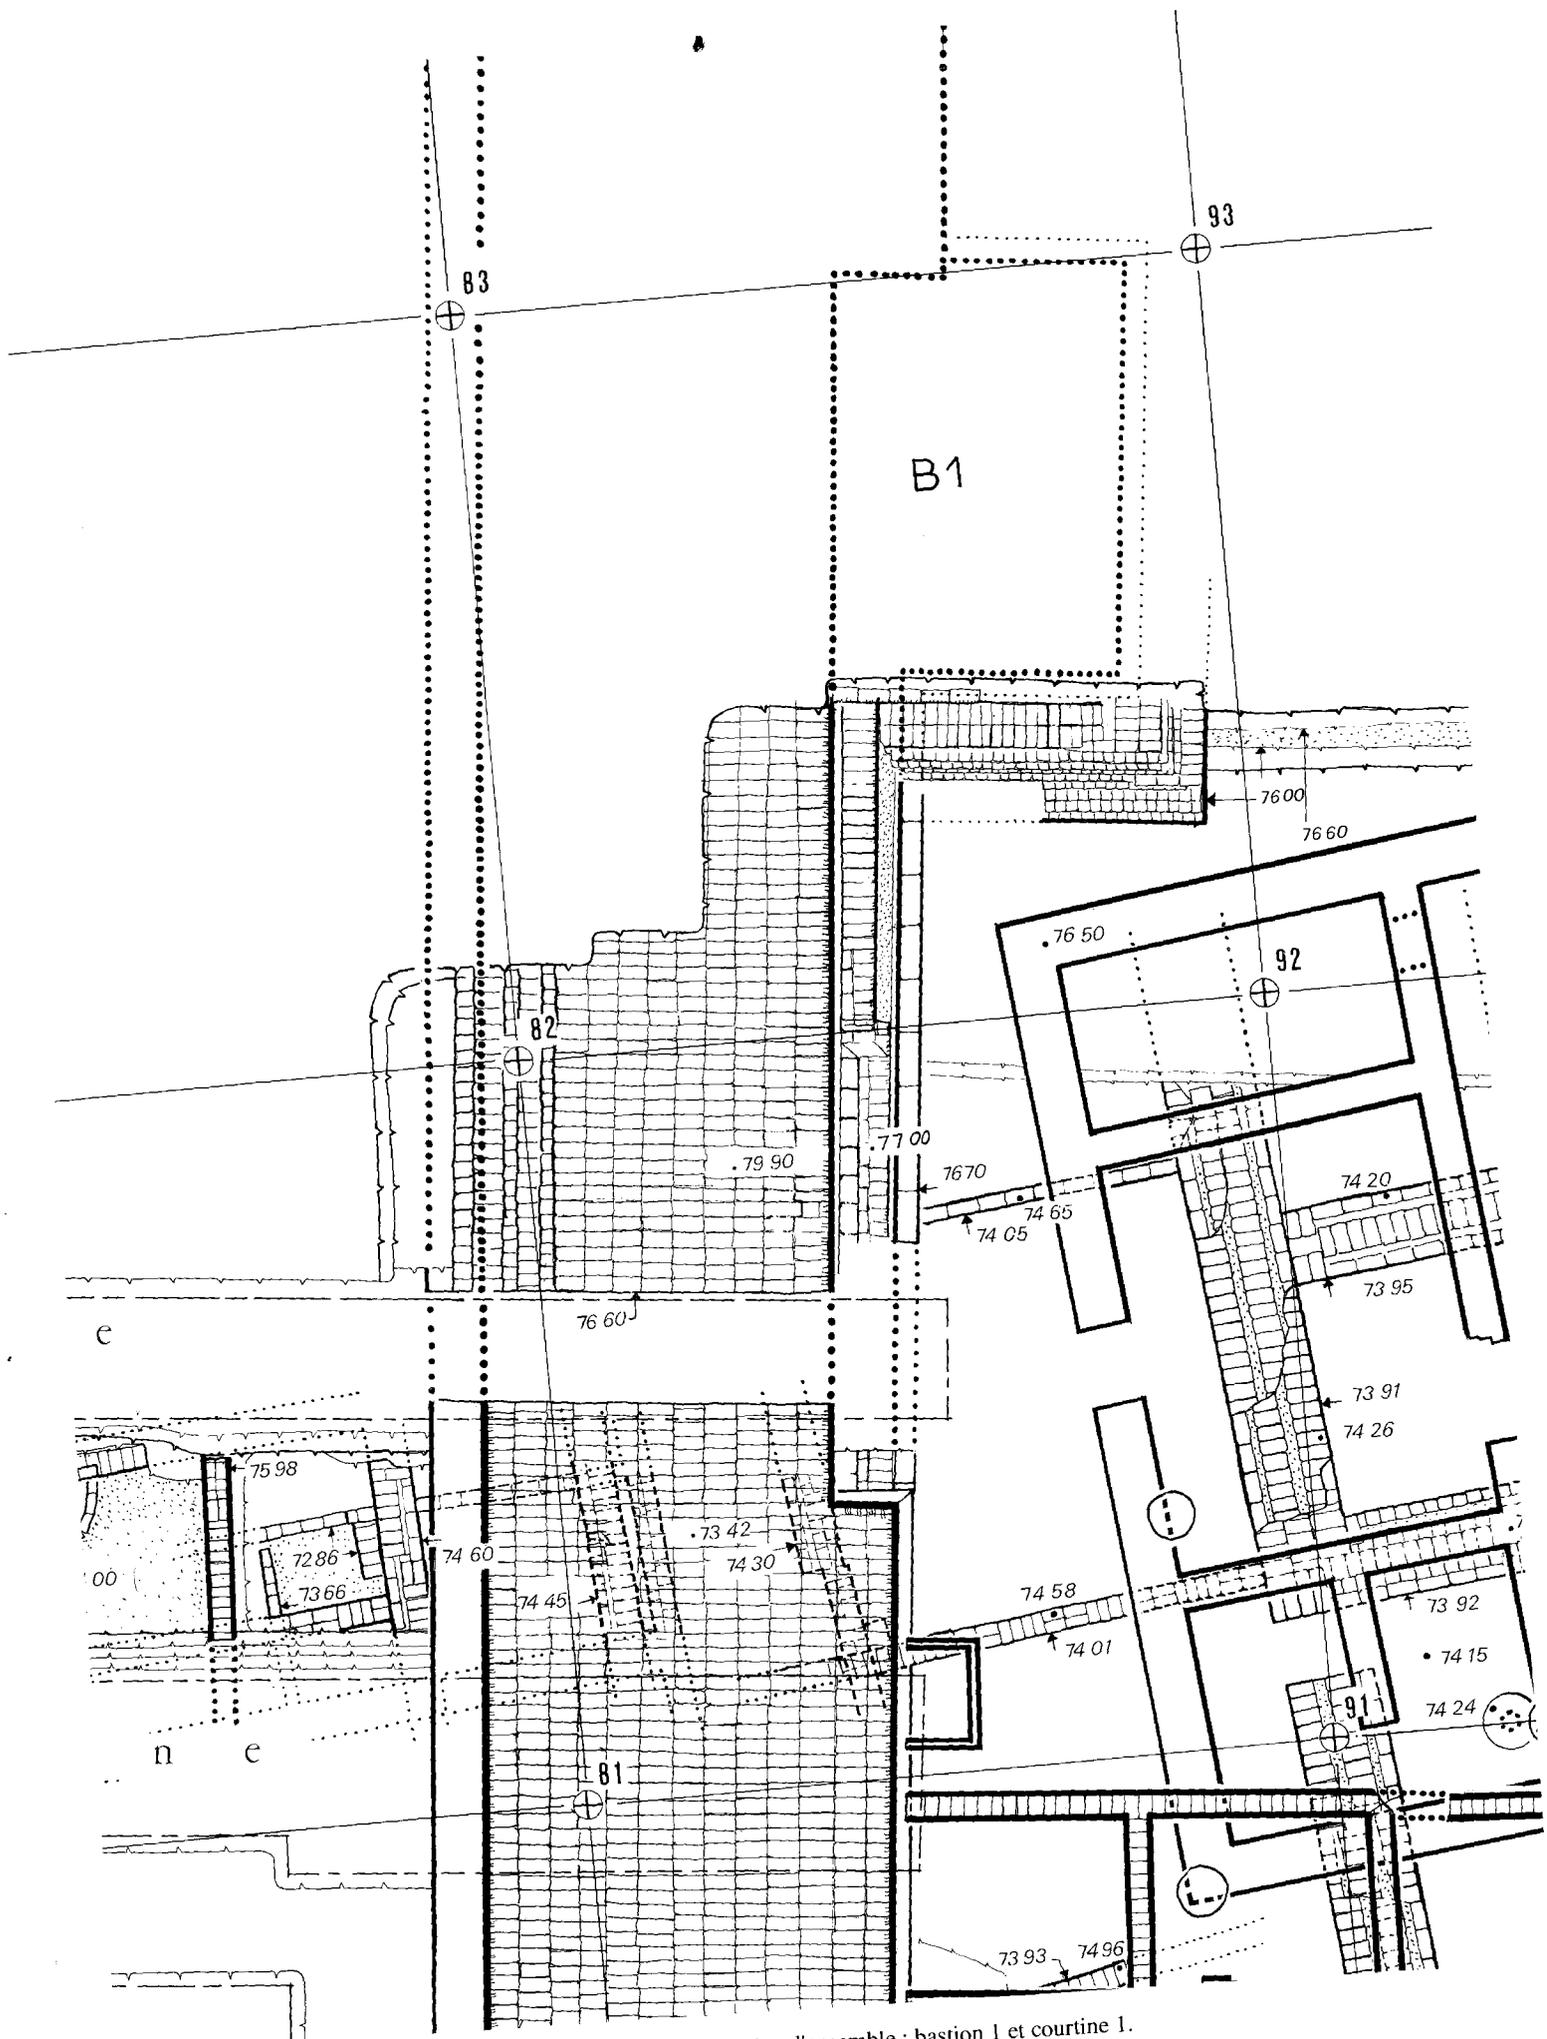
Fig. 4. — Extrait du plan d'ensemble : bastion 1 et courtine 1.

Le bastion I est situé en limite nord de la fouille. Seuls son parement sud et son angle sud-est ont été dégagés (fig. 4). La courtine voisine a été coupée par une tranchée faite par le « son et lumière » sur l'axe de la rampe d'accès aux tribunes ; puis par deux autres et enfin recouverte par le « salon d'honneur » (à droite sur la pl. VIII b).

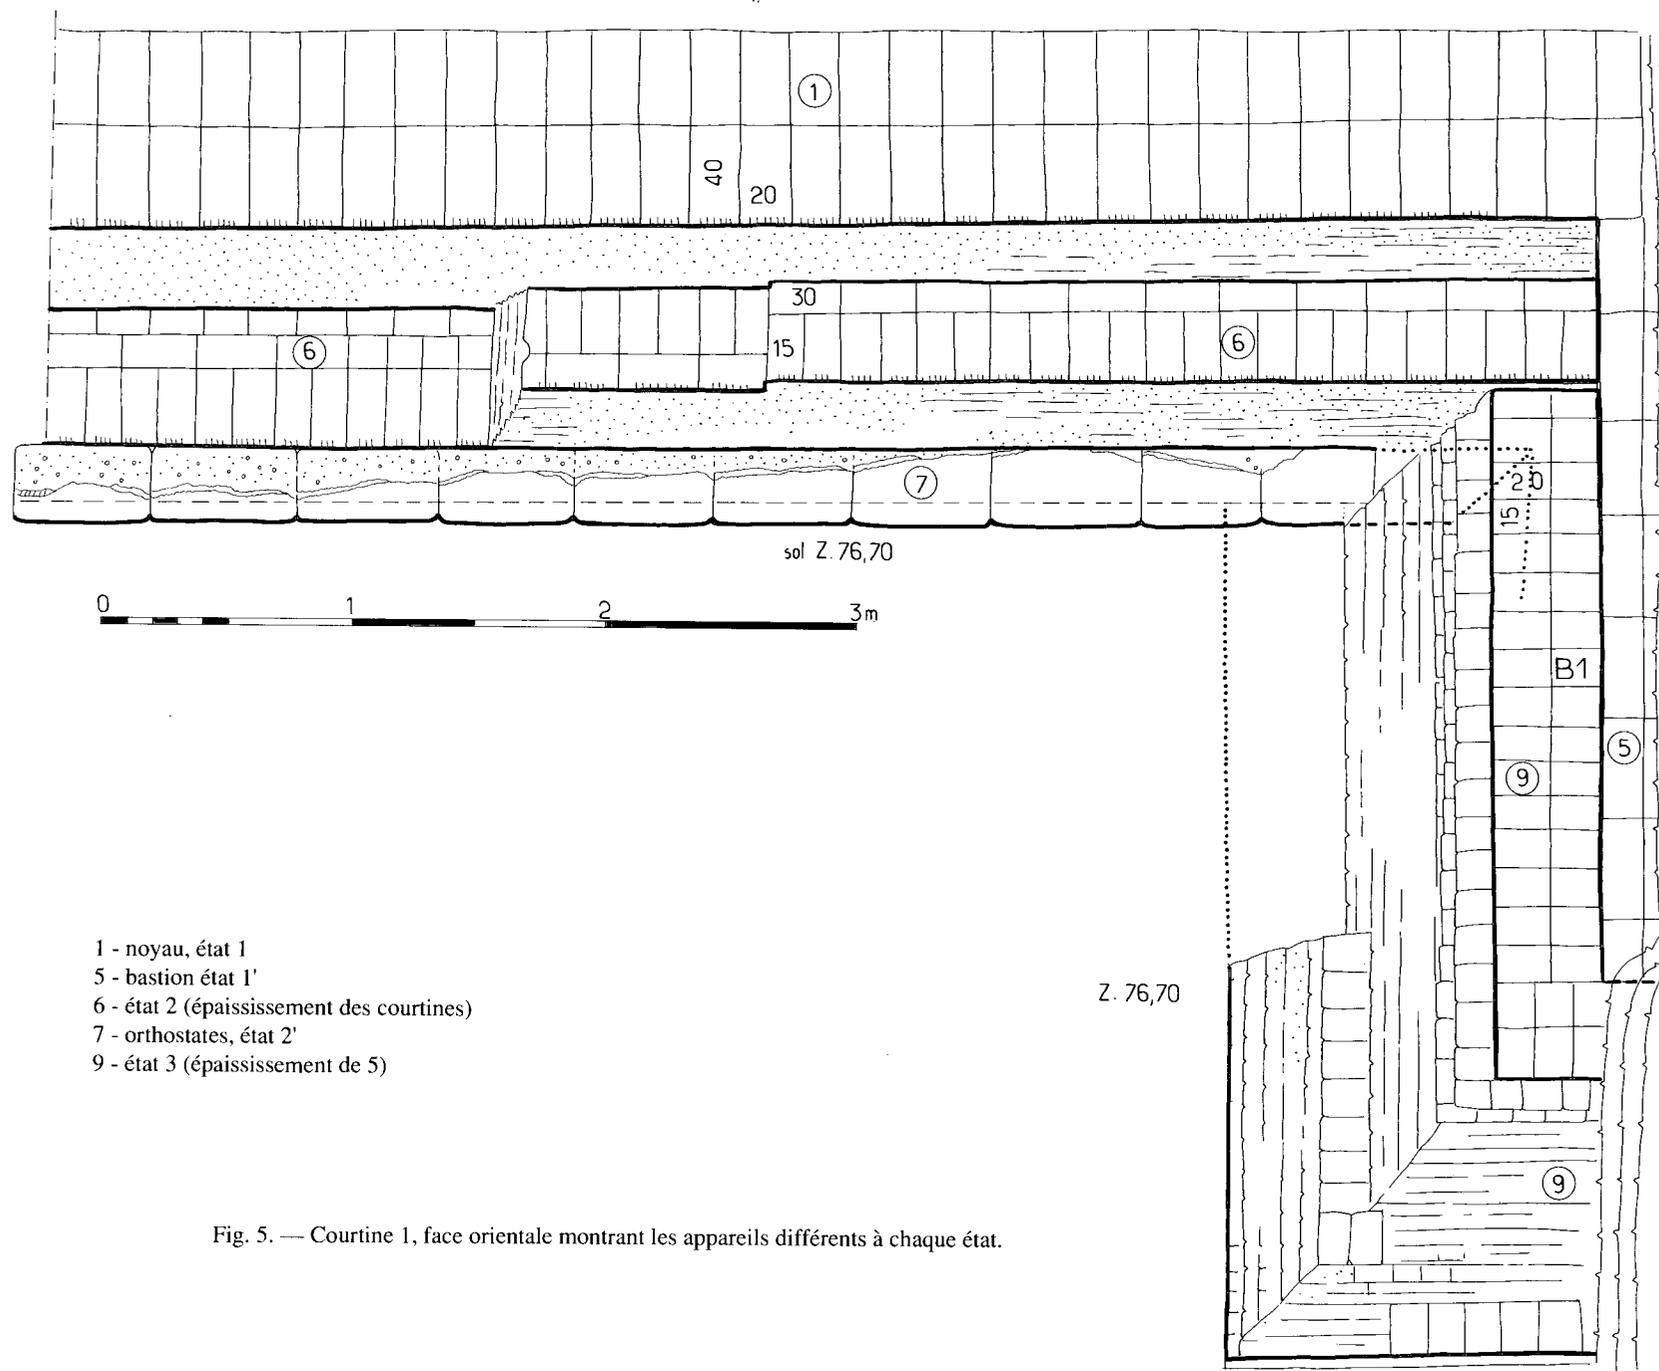
Fig. 5. — Courtine 1, face orientale montrant les appareils différents à chaque état.

Les courtines ont été épaissies en parement oriental par un placage sans liaison avec lui. Épais de 45 cm, il est construit en briques de 30 x 15 x 5 cm avec le même fruit que le noyau et jouxte l'enduit de ce dernier. Il s'agit donc bien d'un ajout. Suivant les endroits,

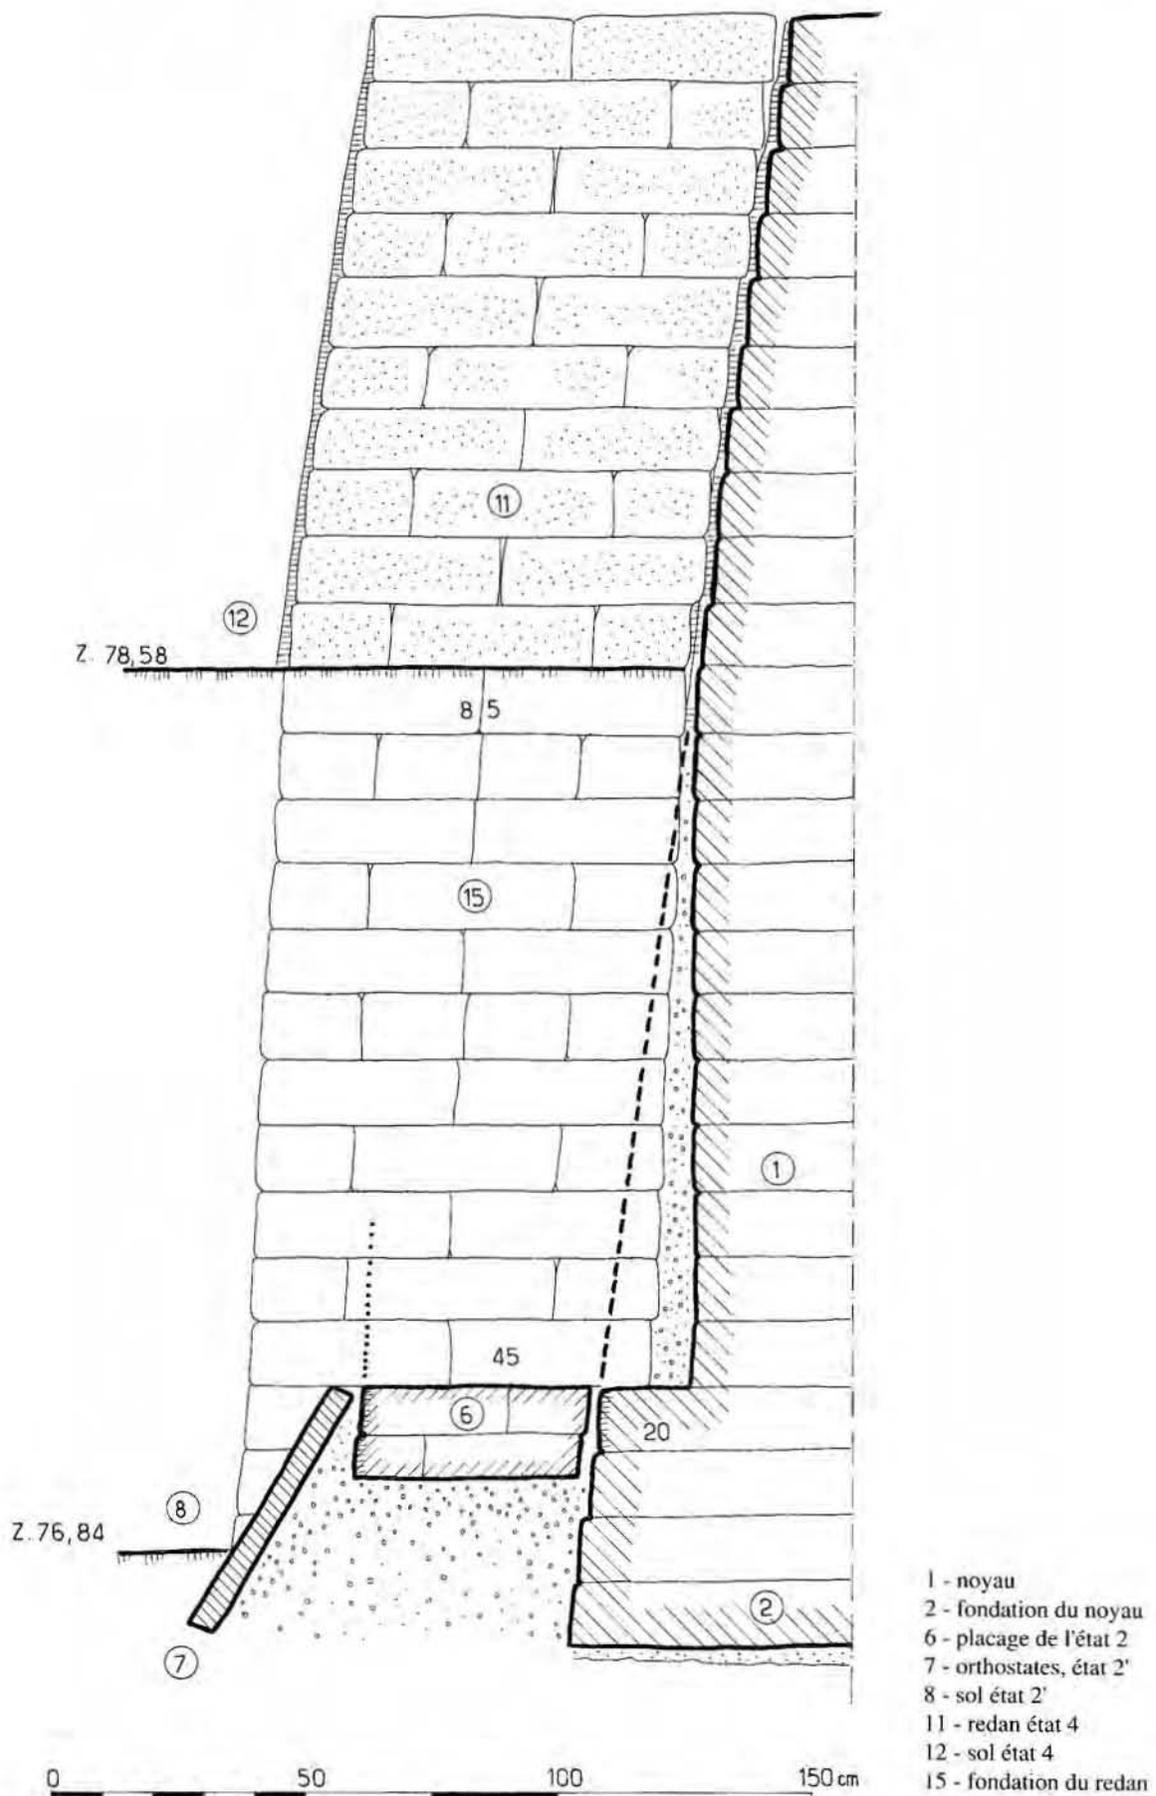
Fig. 6. — Coupe sur le parement de la courtine 1 et face nord du premier redan (relevé Kraft).

État 3 (fig. 6)

Les placages qui épaississaient la courtine du premier état s'étaient plus ou moins décollés ou écroulés. Du sable et de la terre s'étaient infiltrés entre le noyau et les placages. Au-dessus de ce qu'il en subsistait, le parement du noyau initial apparaissait. De nouveaux placages, fondés sur le sol contemporain des orthostates furent ajoutés autour du bastion. Leur épaisseur atteint 1,75 m. Le sol est alors exhaussé à z.77,20. Ces placages sont en briques encore plus petites que celles de l'état 2 (20 x 15 x 9 cm). On retrouve ces mêmes ajouts autour de quelques-uns des autres bastions, mais avec des épaisseurs différentes. Au cours de cet état, le rempart avait perdu son ordonnance régulière.

État 4 (fig. 6, 13)

Le rempart est reconstruit sur les arasements des états précédents. Le bastion et les consolidations de l'état 3 ont été nivelés au niveau d'un nouveau sol à z.78,58. Le noyau est réparé et surhaussé en briques de 40 x 20 x 13 cm, identiques à celles du premier état. Le bastion n'est pas reconstruit. Il est remplacé (à 18,30 m au sud) par un redan long de 8,10 m en avancée de 0,85 m sur le parement de la courtine. Son angle sud atteint le parement nord du bastion 2, arasé lui aussi. Les fondations descendent jusqu'au sol de l'état 2, recouvrent les orthostates et sont accolées au noyau. Sur leur profondeur, le fruit de ce dernier a été retaillé à la verticale. Au-dessus du nouveau sol, z.78,58, les parements ont le même fruit que ceux du premier état.

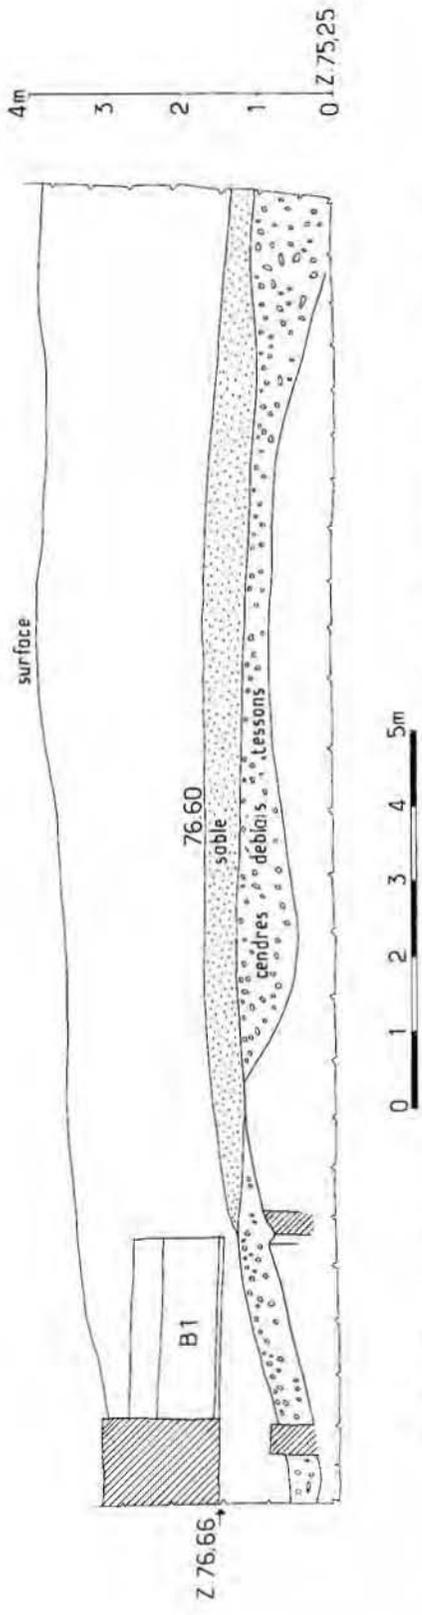
Fig. 7. — Front de la fouille en limite nord montrant les strates de sable, de déblais (remplis de lessons, moules à pain) et de cendres.

Les tranchées ont permis d'établir la coupe de la figure 7

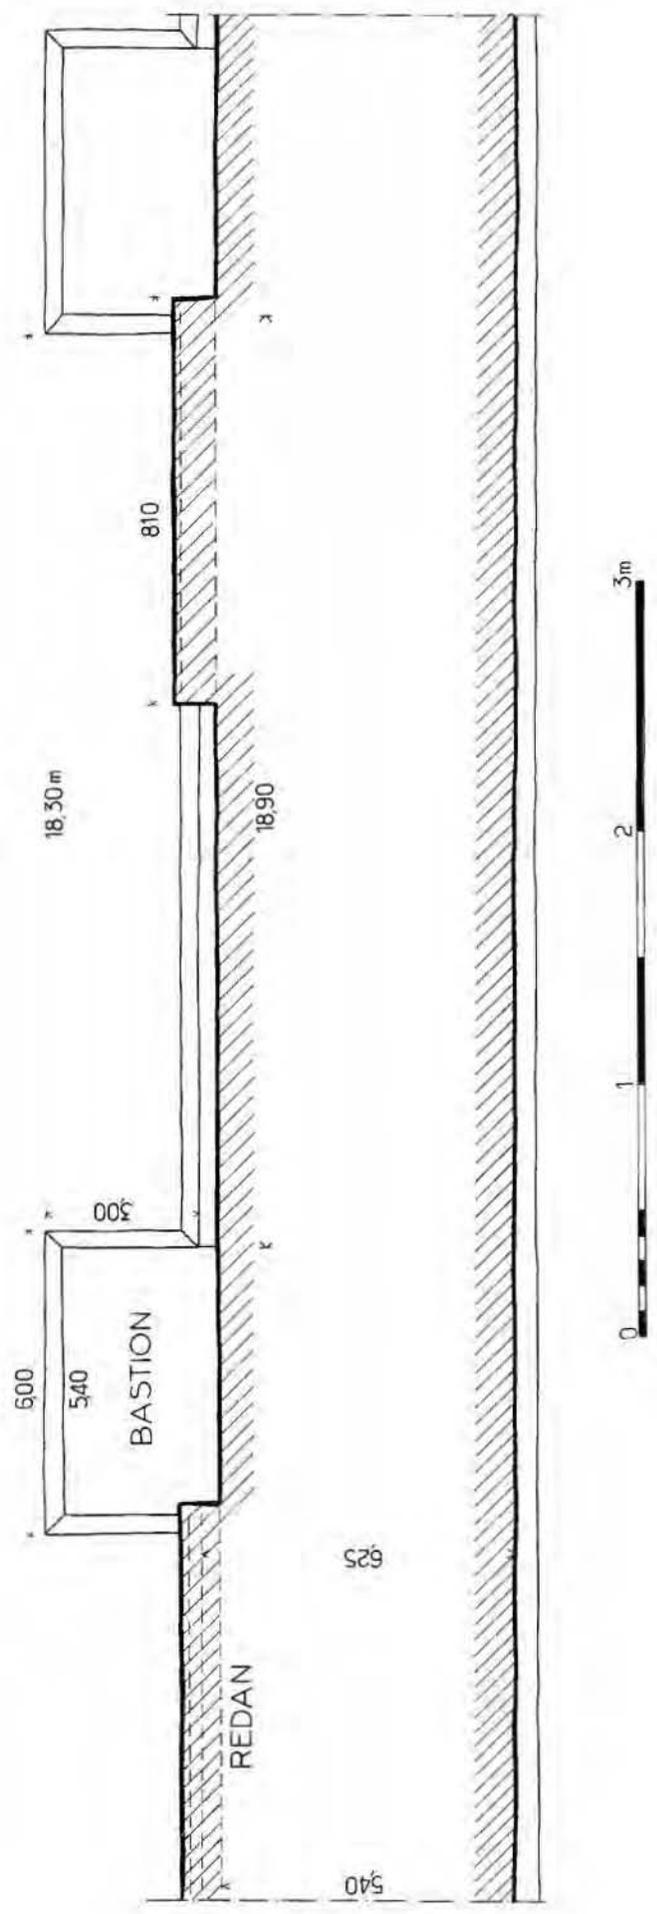
Fig. 8. — Dimensions moyennes des diverses parties du rempart, états 2 et 4.

Dimensions moyennes (fig. 8, au niveau d'orthostates protégeant le pied des parements extérieurs à l'état 2) :

| — épaisseur des courtines | 6,15 à 6,25 m ; |
| — largeur moyenne des bastions | 6,00 m ; |
| — saillie des bastions | 3,00 m ; |
| — espacement des bastions (longueur des courtines) | 18,90 m ; |
| — longueur des redans (état 4) | 8,10 m ; |
| — saillie des redans | 0,85 m. |

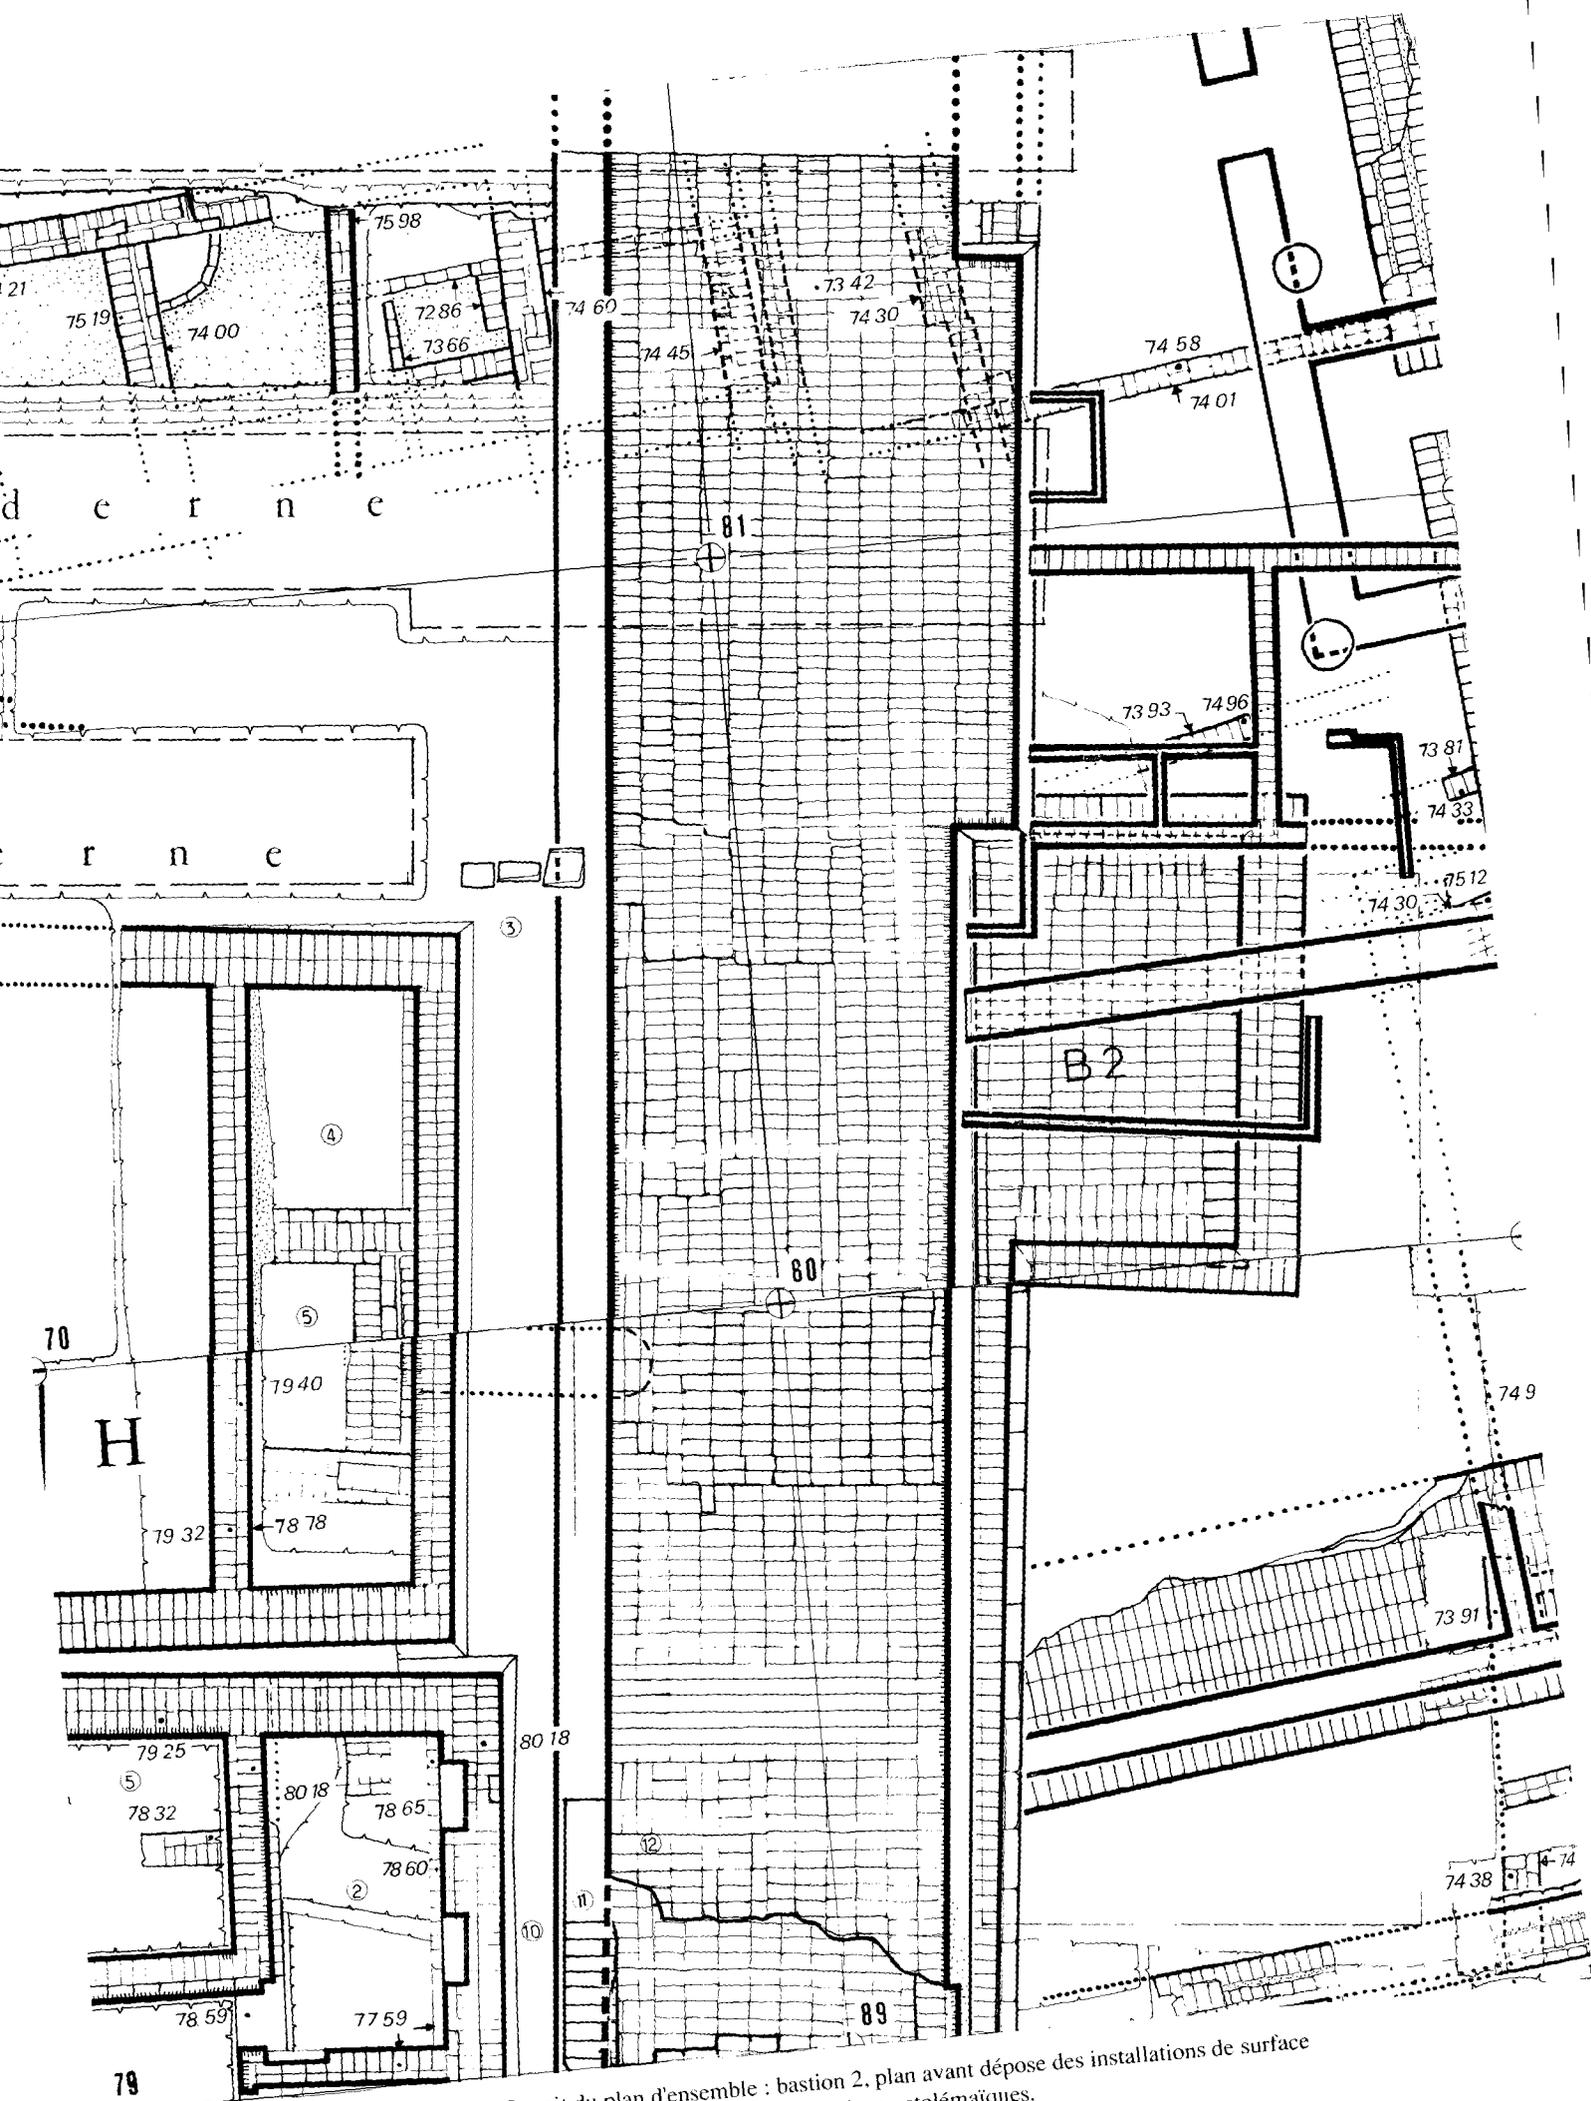
Fig. 9. — Extrait du plan d'ensemble : bastion 2, plan avant dépose des installations de surface à gauche des maisons ptolémaïques.

Ce bastion dégagé par Gamal Baqi était conservé jusque vers z.78,00 (cote estimée d'après les photographies, pl. IV, IX). Sur son arase, on voit, au nord, des murs étroits, perpendiculaires au rempart, probablement ptolémaïques et, au sud, la fondation d'un long mur plus tardif, d'une orientation différente (bien visible sur la pl. II a). Ramadan Sa'ad, avant leur destruction (pour la construction du « salon d'honneur »), en a pris des clichés et fait un croquis (malheureusement sans cotes). À notre retour de congé, deux tranchées traversaient la courtine montrant le rempart en coupe. Les quatre états reconnus dans le bastion 1 s'y retrouvent. M. Kraft a pu prendre en hâte les éléments qui ont permis d'établir la coupe de la figure 10. Cette coupe porte des numéros cerclés renvoyant à la légende suivante :
