Extrait des *Cahiers de Karnak* 10, 1995.

LE REMPART DE THOUTMOSIS III À L'EST DU LAC SACRÉ

Jean LAUFFRAY

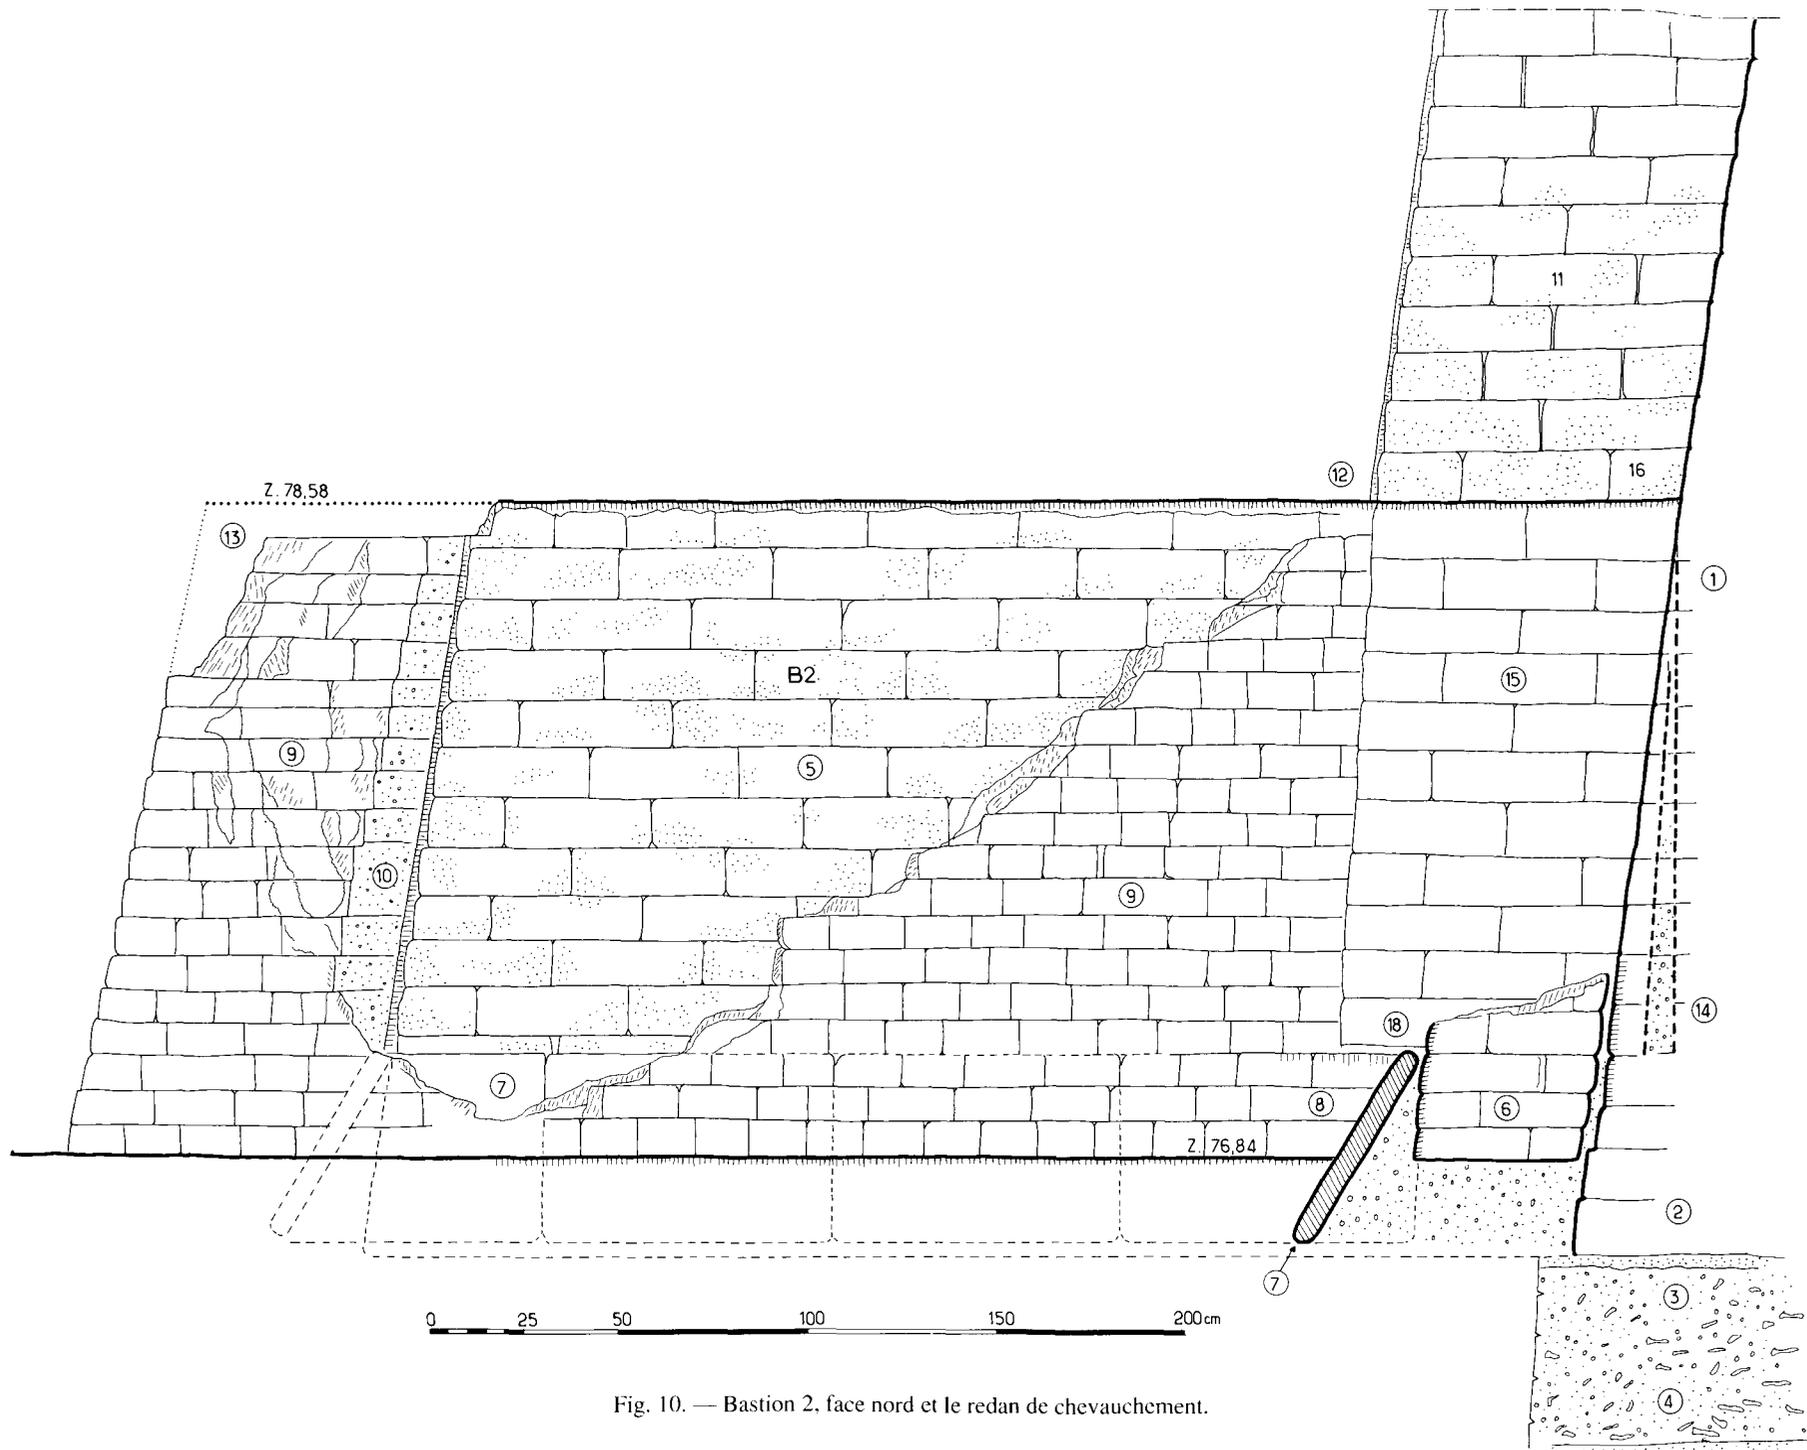
Fig. 10. — Bastion 2, face nord et le redan de chevauchement.

- 1 — Noyau, briques de 40 x 20 x 13 cm (état 1 ; parement avec fruit et enduit).
- 2 — z.76,66. Assise inférieure de la fondation du noyau sur une couche de sable à peu près horizontale, épandue sur 3 qui a été nivelé.

3 — z.76,55. Masse de déblais compacte, gravois, tessons abondants, épaisseur moyenne 0,45 m.

4 — Strates alternées de sable, tessons et cendres.

5 — Bastion, briques de 40 x 20 x 13 cm (état 1').

6 — Placage épaississant le noyau de 45 cm ; briques de 30 x 15 x 9 cm ; parement avec fruit et enduit (état 2).

7 — Orthostates de 70 x 55 à 65 cm inclinées, protégeant le pied du placage 6, recouvrant le bas de l'enduit de 6, s'enfonçant dans le sol (z.76,84) et contournant le bastion (état 2').

8 — Sol z.76,84.

9 — Placage entourant le bastion ; briques de 20 x 15 x 9 cm ; épaisseur variable (0,80 cm en face est) ; fondé sur le sol 8 ; recouvre les orthostates (état 3).

10 — Entre le parement du bastion et les briques du placage 9, une lentille de terre dont l'épaisseur diminue de bas en haut ; sa largeur à la base correspond à la pente des orthostates.

11 — Redan ; briques de 40 x 20 x 13 cm ; épaisseur 0,80 m à l'arase (état 4).

12 — z.78,58, niveau de l'arase du bastion et du sol à l'état 4.

13 — Arasement du placage 9.

14 — Sur la longueur du redan, le fruit du parement du noyau a été supprimé par une retaille à la verticale depuis le bas des fondations de 11 (20 cm) jusqu'au niveau du sol 12.

15 — Fondation du redan ; largeur 0,80 m ; profondeur 1,40 m.

16 — Superstructure conservée du redan ; parement à fruit, enduit blanc.

17 — L'enduit blanc s'interrompt au niveau du sol 12.

18 — Le bas des fondations du redan se trouve sur le haut des orthostates.

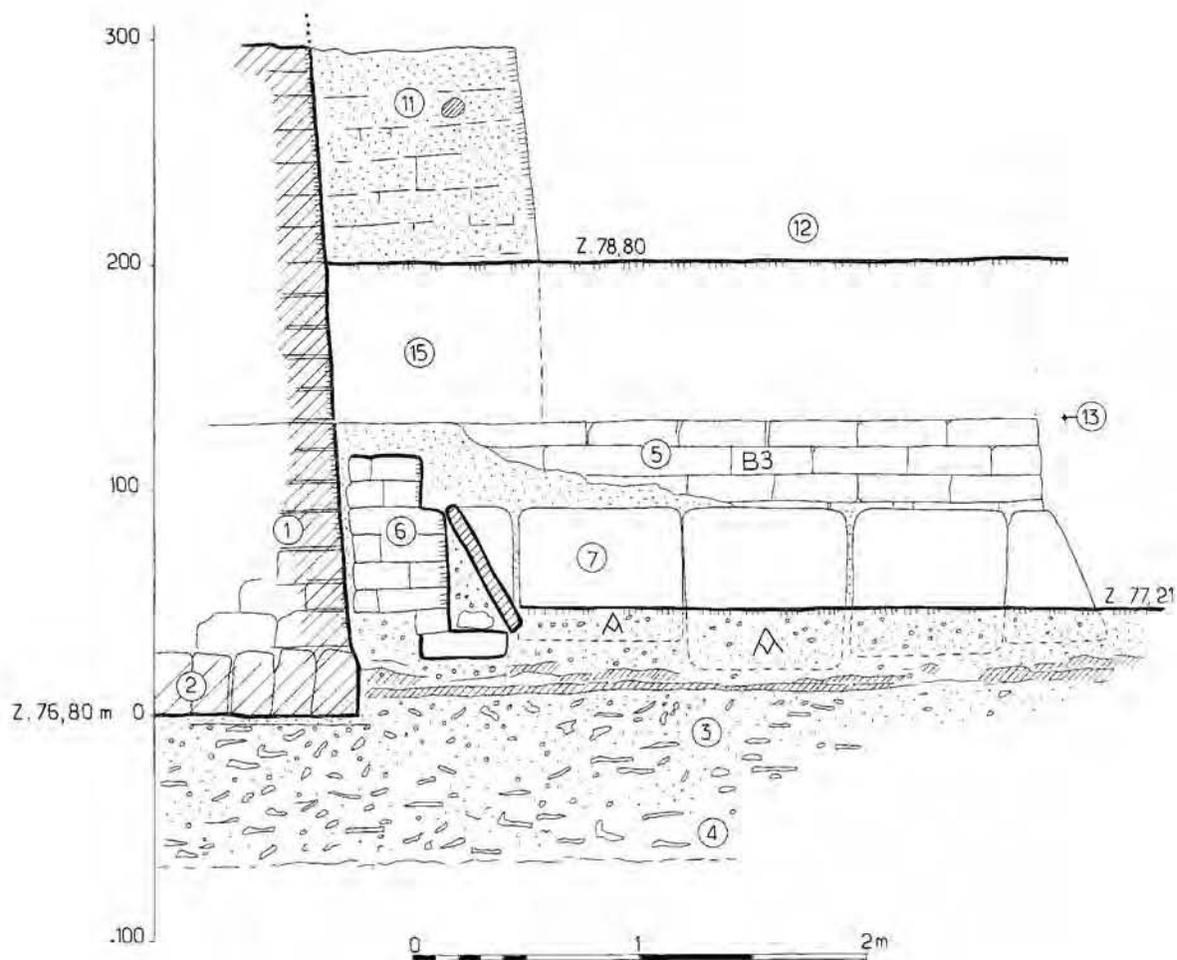
- 1 - noyau, état I
- 2 - fondation du noyau
- 3 - déblais compacts, tessons
- 4 - sable, tessons, cendres
- 5 - bastion B3
- 6 - placage contre le noyau
- 7 - orthostates
- 11 - redan, état final
- 12 - sol de l'état 4
- 13 - arase du bastion
- 15 - fondation de 11 descendant jusqu'à 13

Fig. 12. — Coupe, première tranchée (face sud du bastion 3).

Première tranchée (fig. 12, avec numéros renvoyant au texte)

La strate de sable se retrouve sous la première assise de fondation 2. Celle-ci est faite de briques posées de chant. La tranchée de fondation a coupé la strate de cendres. Elle est conservée sous le placage 6 de l'état 2 (fondé moins profondément que le noyau) et recouvre les couches de déblais 3 et 4 farcies d'un magma de tessons (déjà observées, elles s'étendent sur la totalité de la zone fouillée et passent sous 1 et 2. Leur épaisseur atteint ici 0,80 m).

Les enduits bien conservés indiquent les parties de parement qui étaient visibles avant les adjonctions de chaque état. On constate que l'enduit de la face latérale du bastion (dans son état 1b) a été en partie caché par le placage 6 de l'état 2 (épais ici de seulement 0,35 m). L'enduit de ce placage a été lui-même caché par les orthostates 7 conservées sur tout le pourtour du bastion. L'adjonction d'orthostates de protection au pied du rempart est un ajout constituant un état intermédiaire 2bis. Les assises 5 du bastion ne sont pas liées à celles de 1 ; elles sont plaquées contre son parement enduit ; ce qui pourrait signifier que pendant un état 1bis, le mur était sans bastion. Mais on verra qu'au bastion 7, mur et bastion sont chaînés ; 1bis n'est qu'une étape de construction au cours d'un même état.

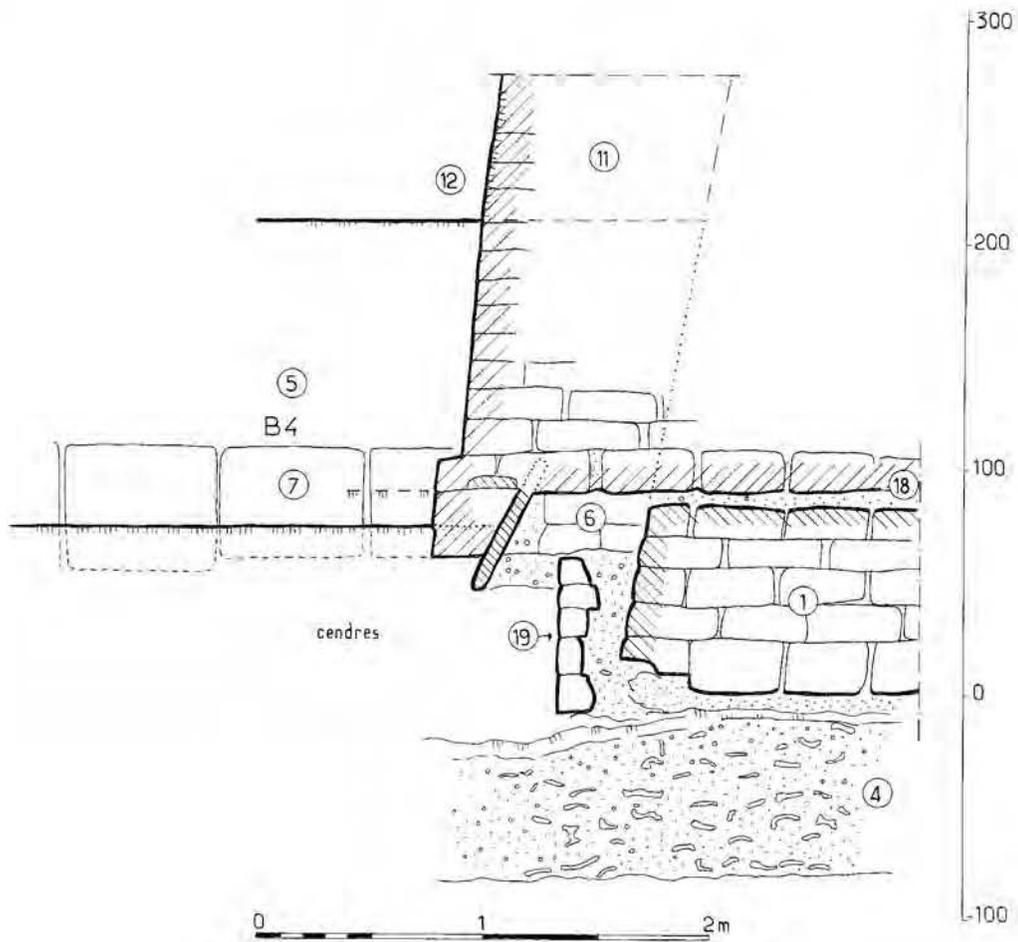
Fig. 13. — Coupe seconde tranchée (face nord du bastion 4).

Seconde tranchée (fig. 13)

Cinq assises seulement sont conservées du noyau de l'état 1. Les briques de l'assise inférieure sont, comme dans la tranchée précédente, posées de chant sur la couche de sable. Celle-ci recouvre, en le nivelant, un vague sol en terre battue qui lui-même s'étend sur l'épaisse strate 4 remplie de tessons (ici plus de 1 m d'épaisseur). Elle fait penser à une décharge publique.

La tranchée de fondation a coupé un mur 19 d'une installation postérieure à la couche de déblais 4. Contre le parement calciné de ce mur 19 subsistaient des débris d'incendie (charbons, cendres sur une hauteur de près de 0,80 m).

Le placage 6 (état 2) repose sur cette strate de cendres, dans laquelle le pied des orthostates est enfoncé de 0,15 m. Ce placage est arasé plus bas encore que dans la tranchée précédente. La partie supérieure des orthostates a été coupée, puis recouverte par les assises de fondation de l'état 4. Deux sols superposés les jouxent ; l'un recouvre la couche de cendres ; un autre, qui est blanc, se trouve à leur partie supérieure.

À l'état 4, le rempart fut entièrement reconstruit sur les cinq assises seules conservées du noyau de l'état 1. Une couche, 18, de quelques centimètres de terre nivelant leur arase marque le niveau de la reprise. La fondation du redan descend plus bas encore jusqu'au sol de l'état 2 en recouvrant les orthostates. Les assises du redan sont liées à celles du mur. Elles sont incurvées comme dans le redan précédent.

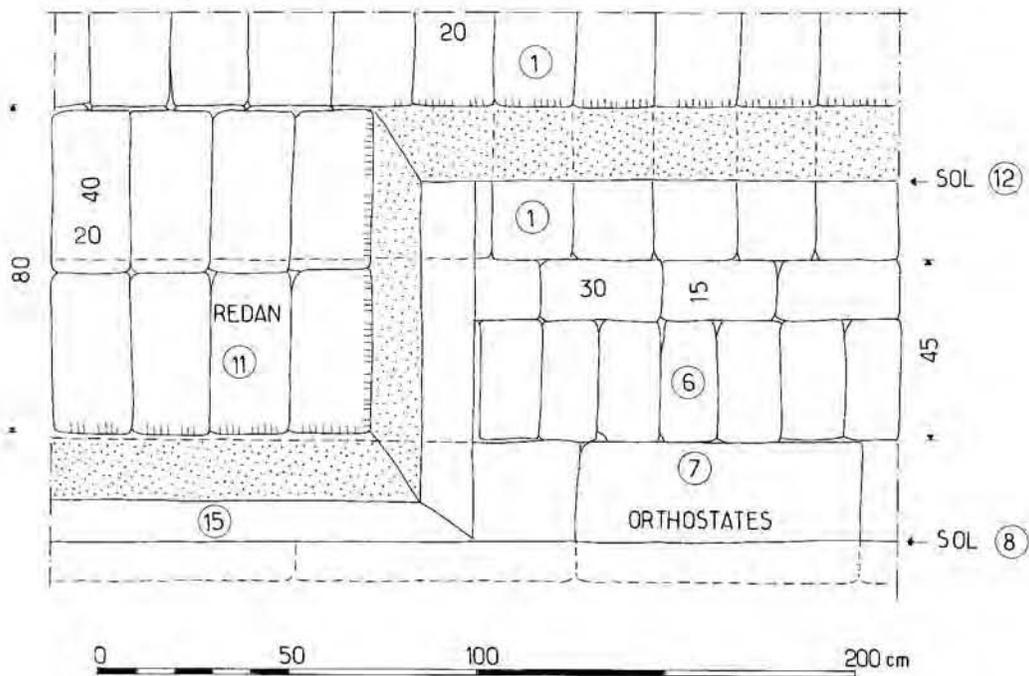
Fig. 14. — Angle nord du premier redan, plan de l'appareil (numéros cerclés même légende).

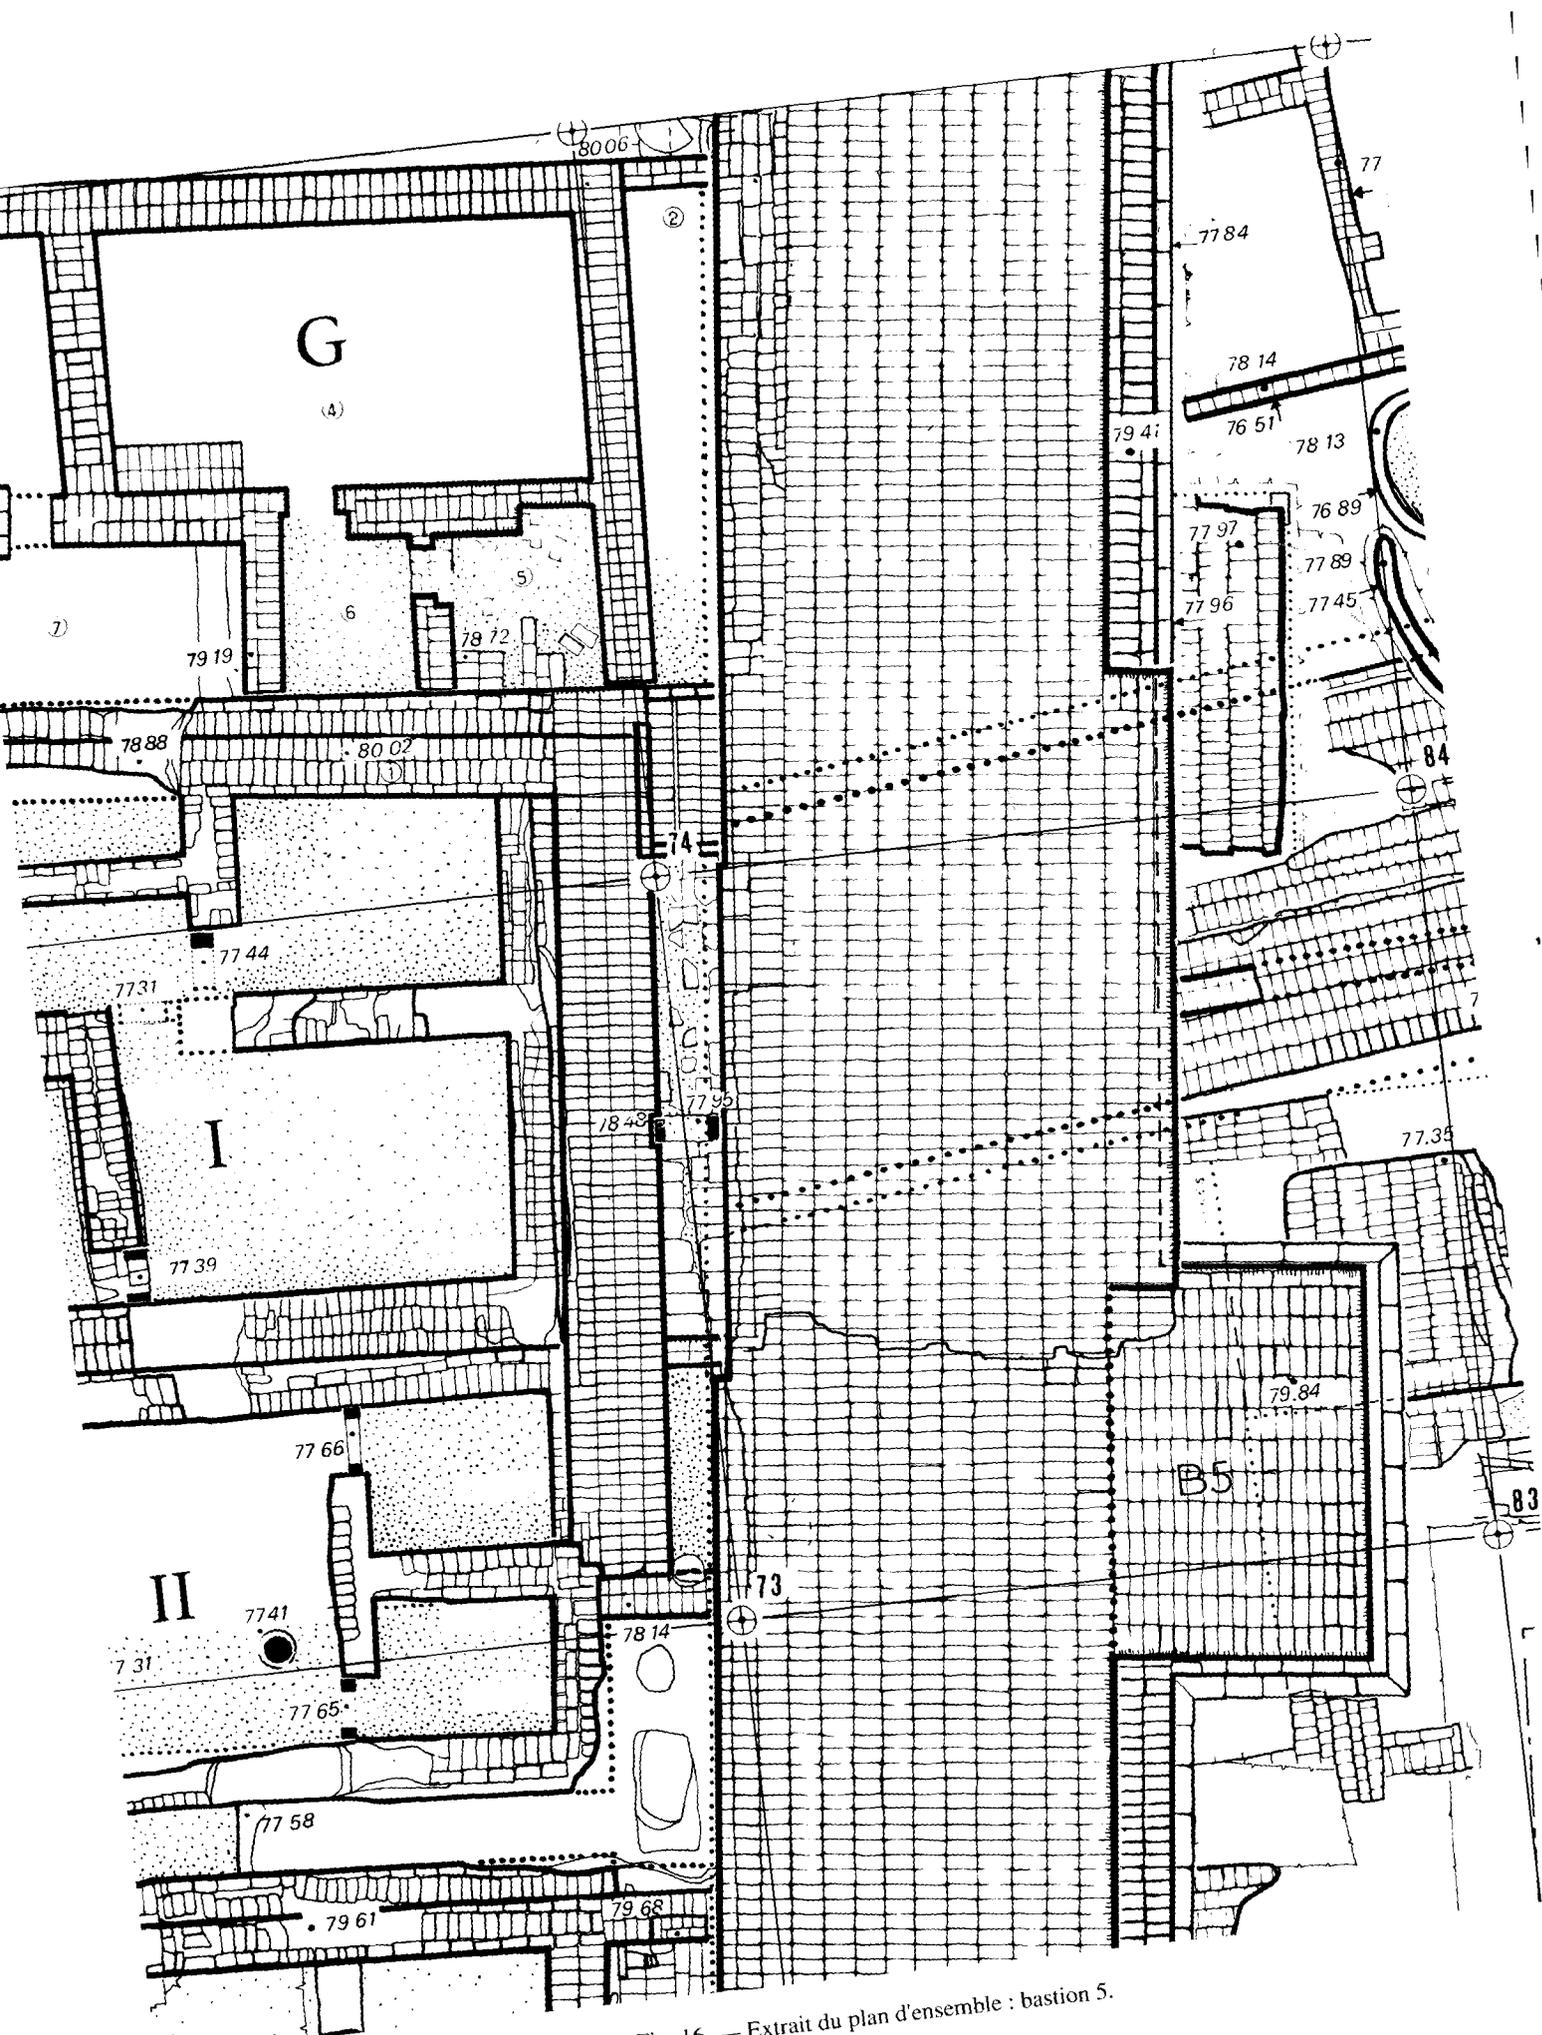
Fig. 16. — Extrait du plan d'ensemble : bastion 5.

BASTIONS 5, 6 ET 7 (fig. 16-18 ; pl. XI-XIII)

L'extrémité sud du redan de l'état 4 recouvre le parement nord du bastion 5 arasé à z.79,84.

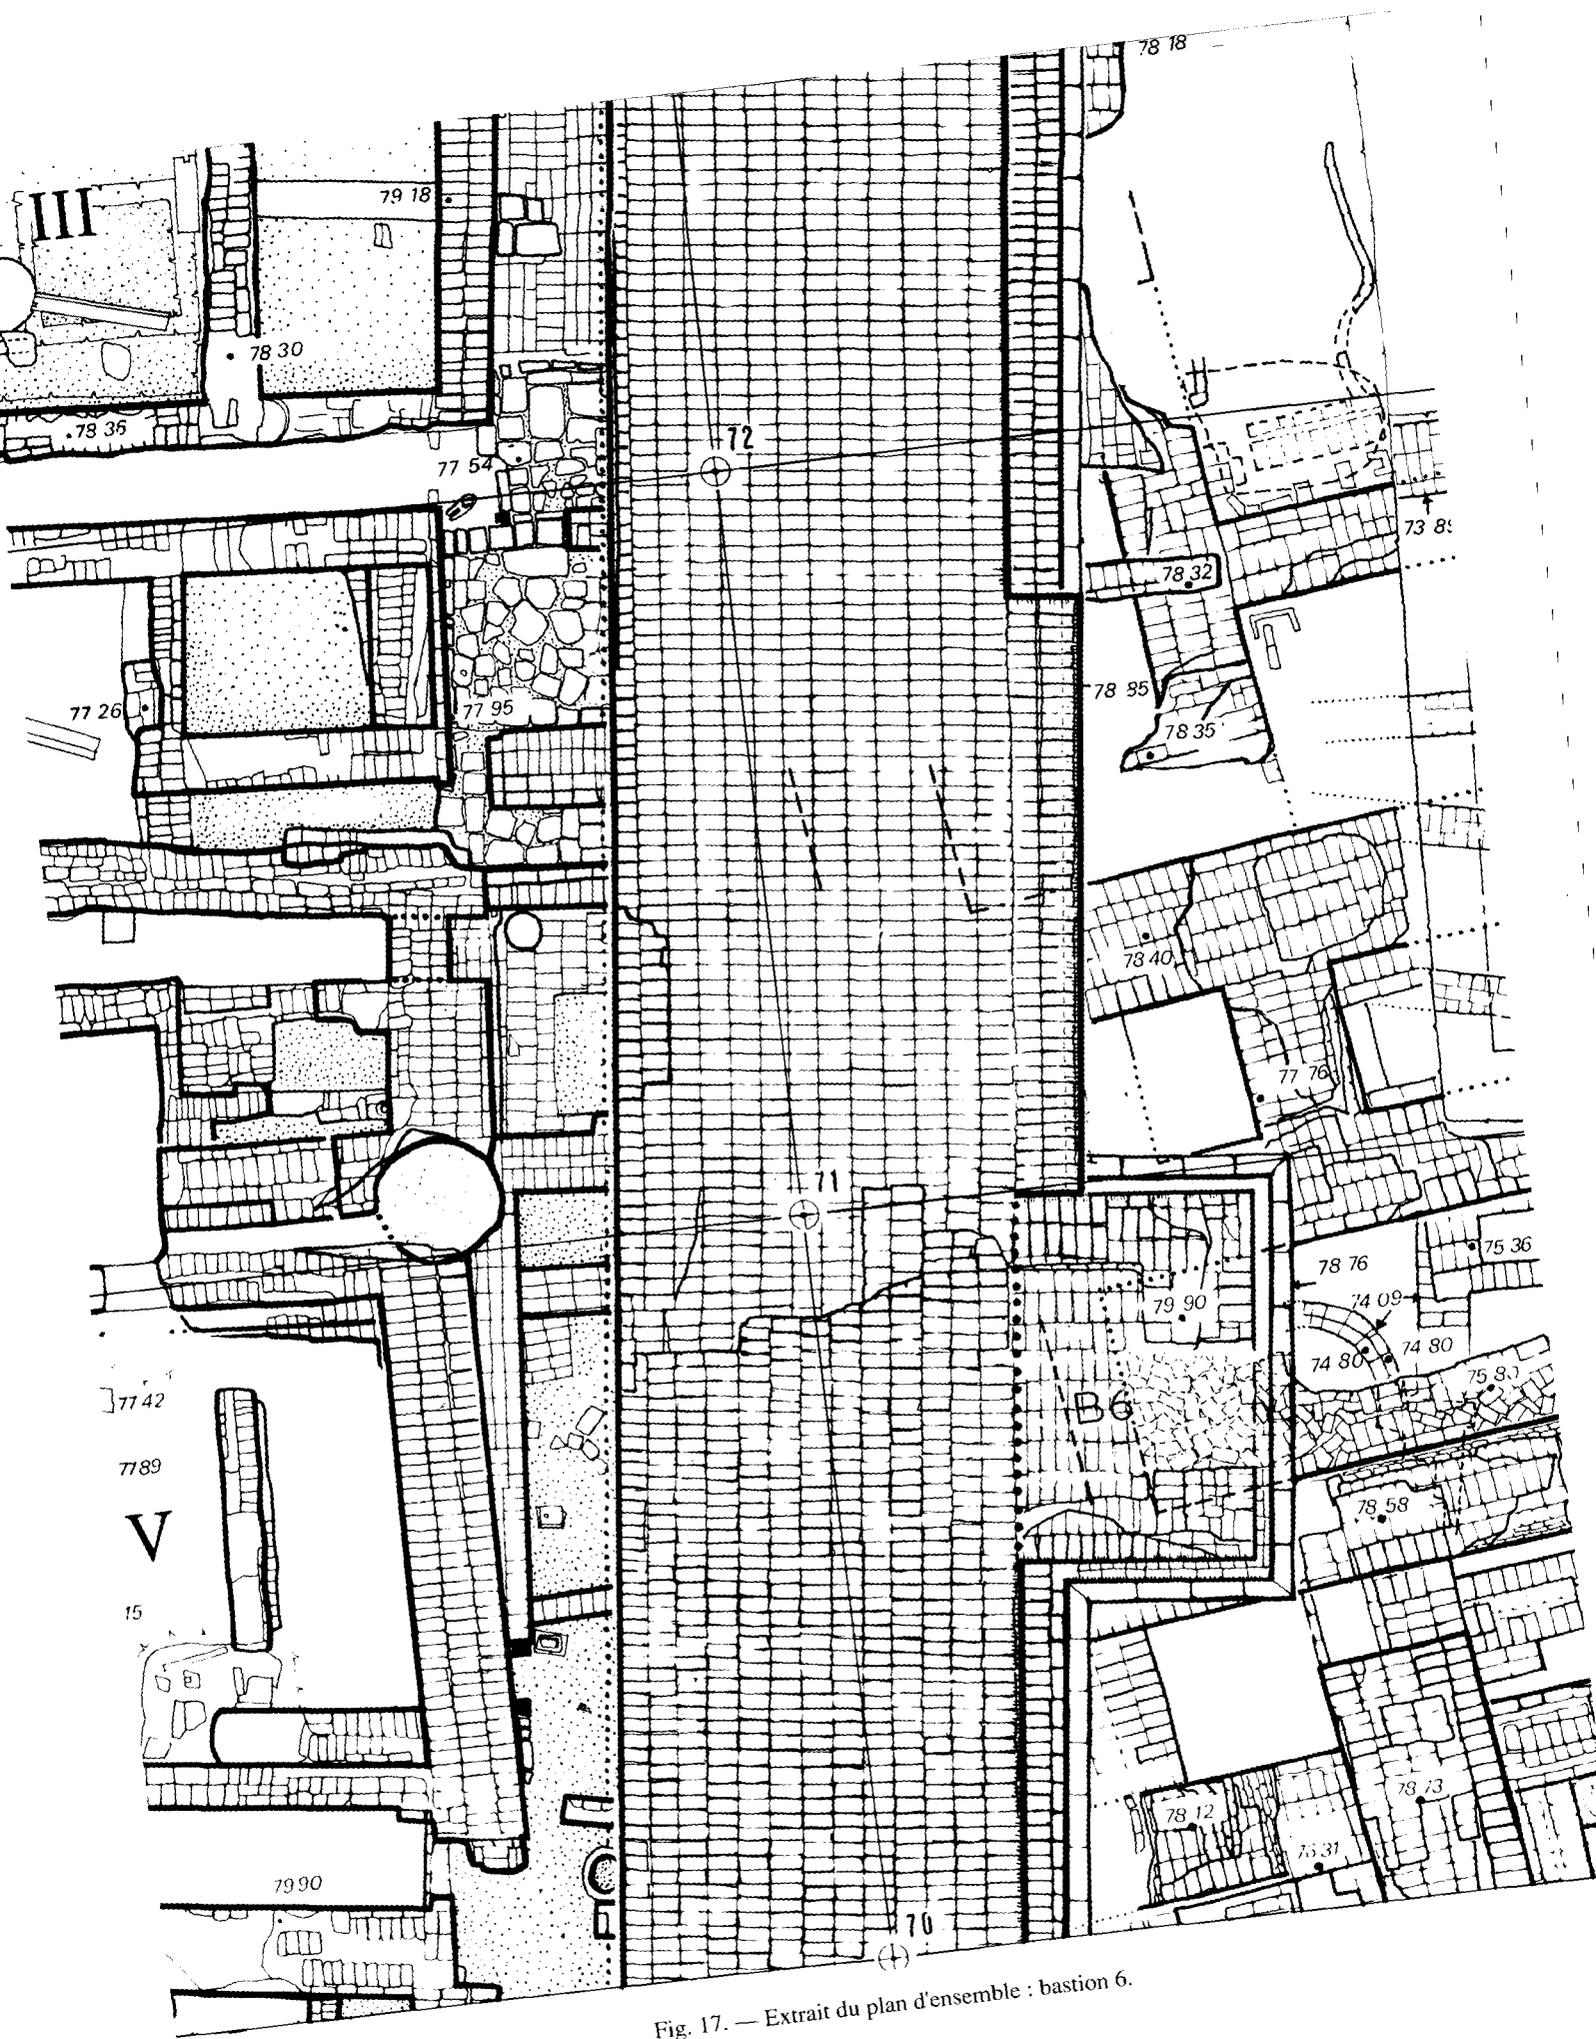
Fig. 17. — Extrait du plan d'ensemble : bastion 6.

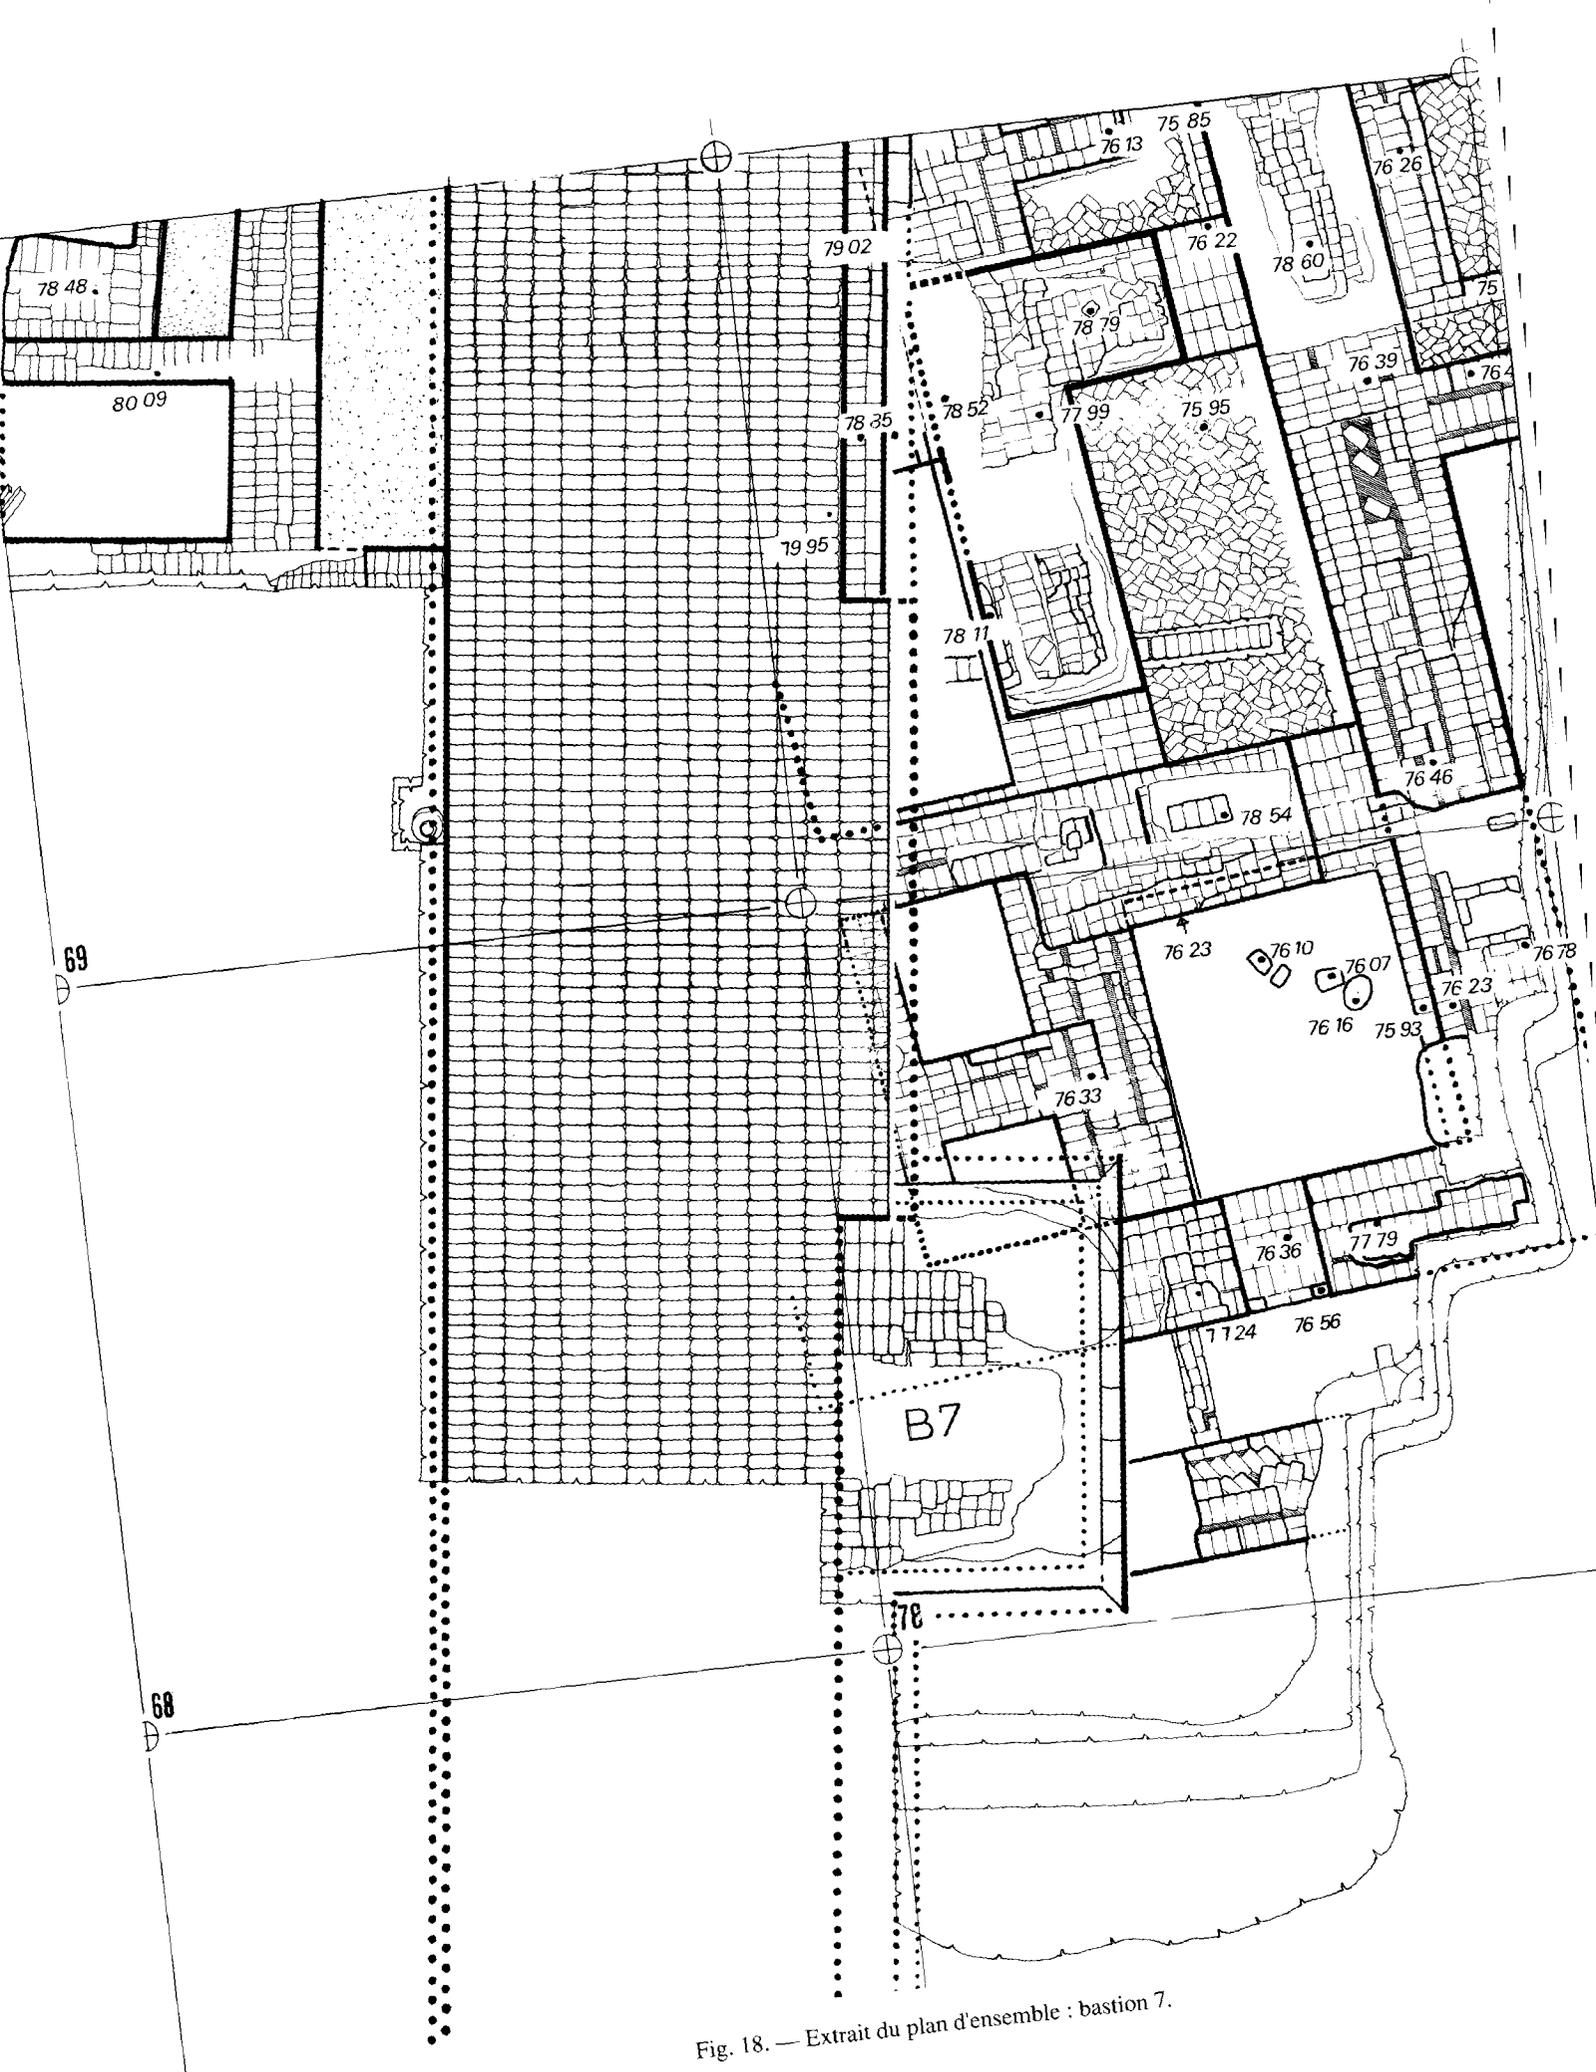
Fig. 18. — Extrait du plan d'ensemble : bastion 7.

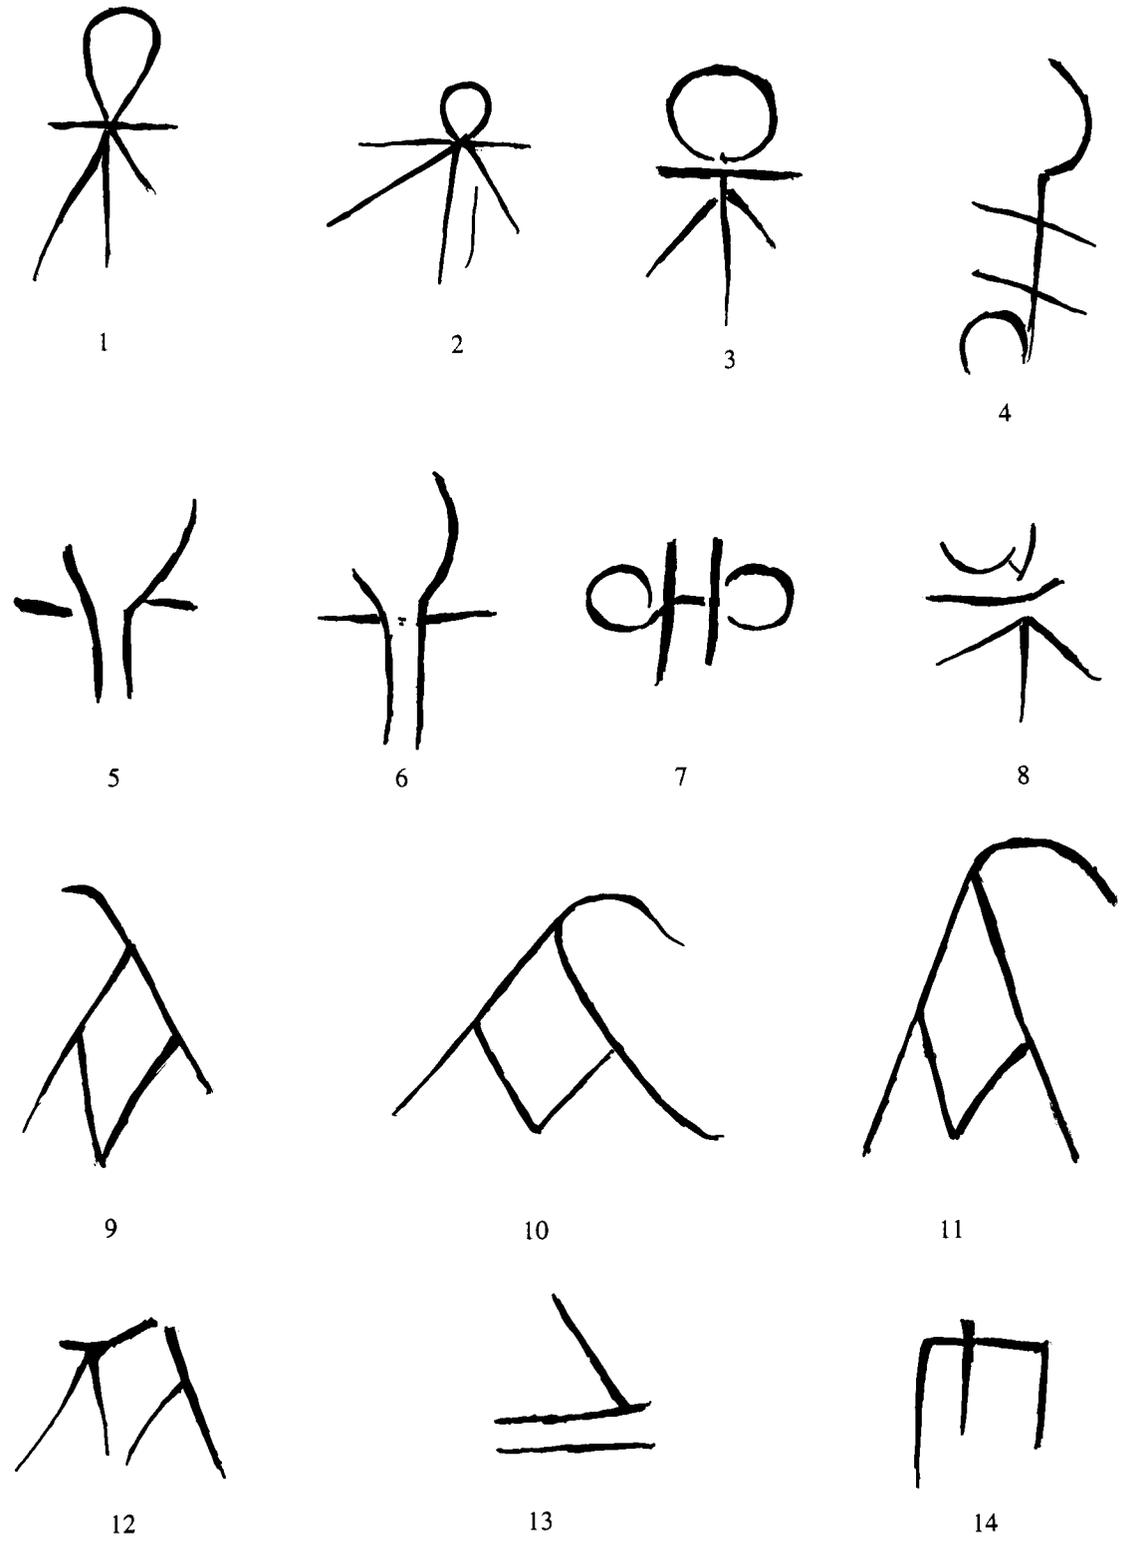
Fig. 19. — Orthostates : marques de briquetiers.

III. LES MARQUES DE BRIQUETIER (fig. 19 ; pl. XIV)

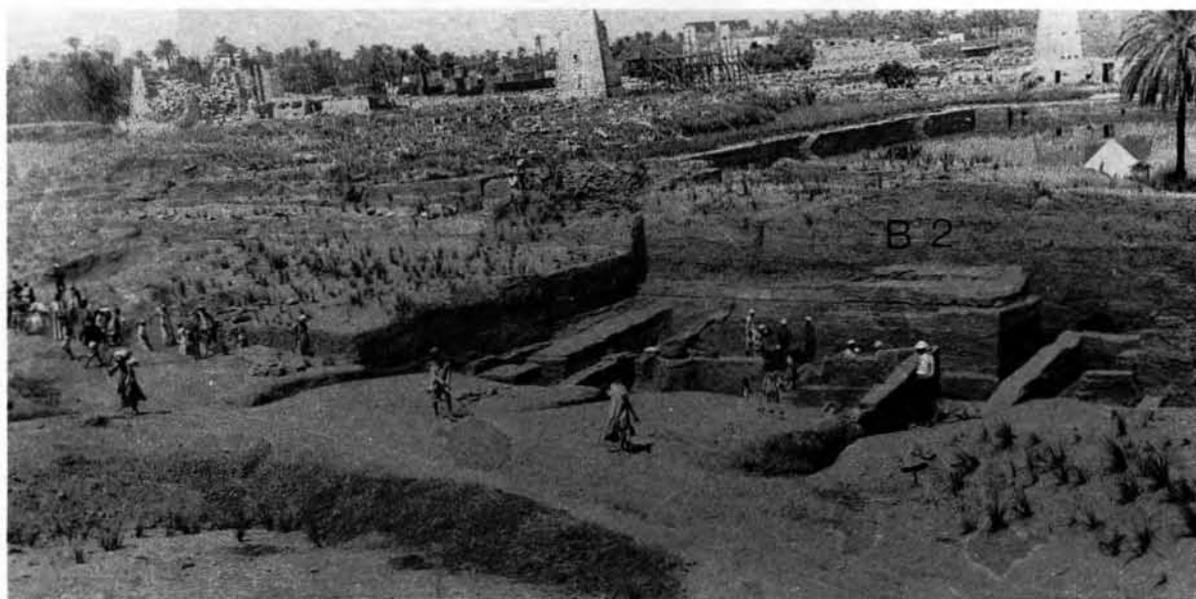
a. Avant démontage de ces murs : mise au jour d'un état antérieur au rempart.

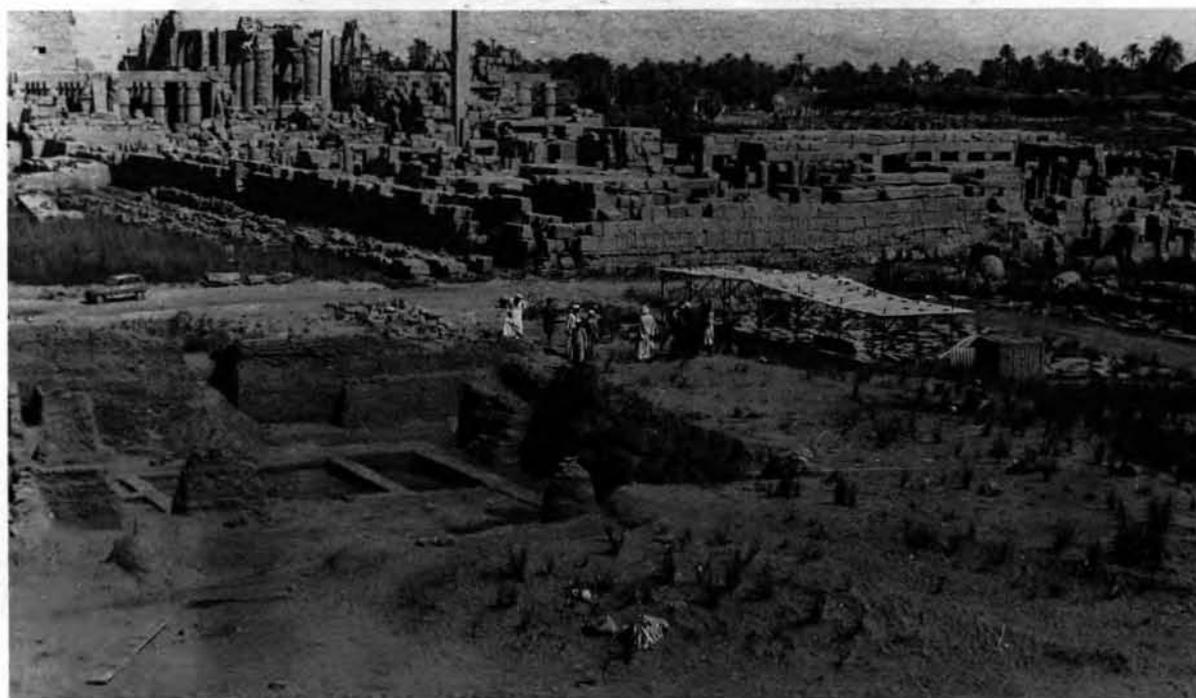
b. Après démontage des murs de surface.

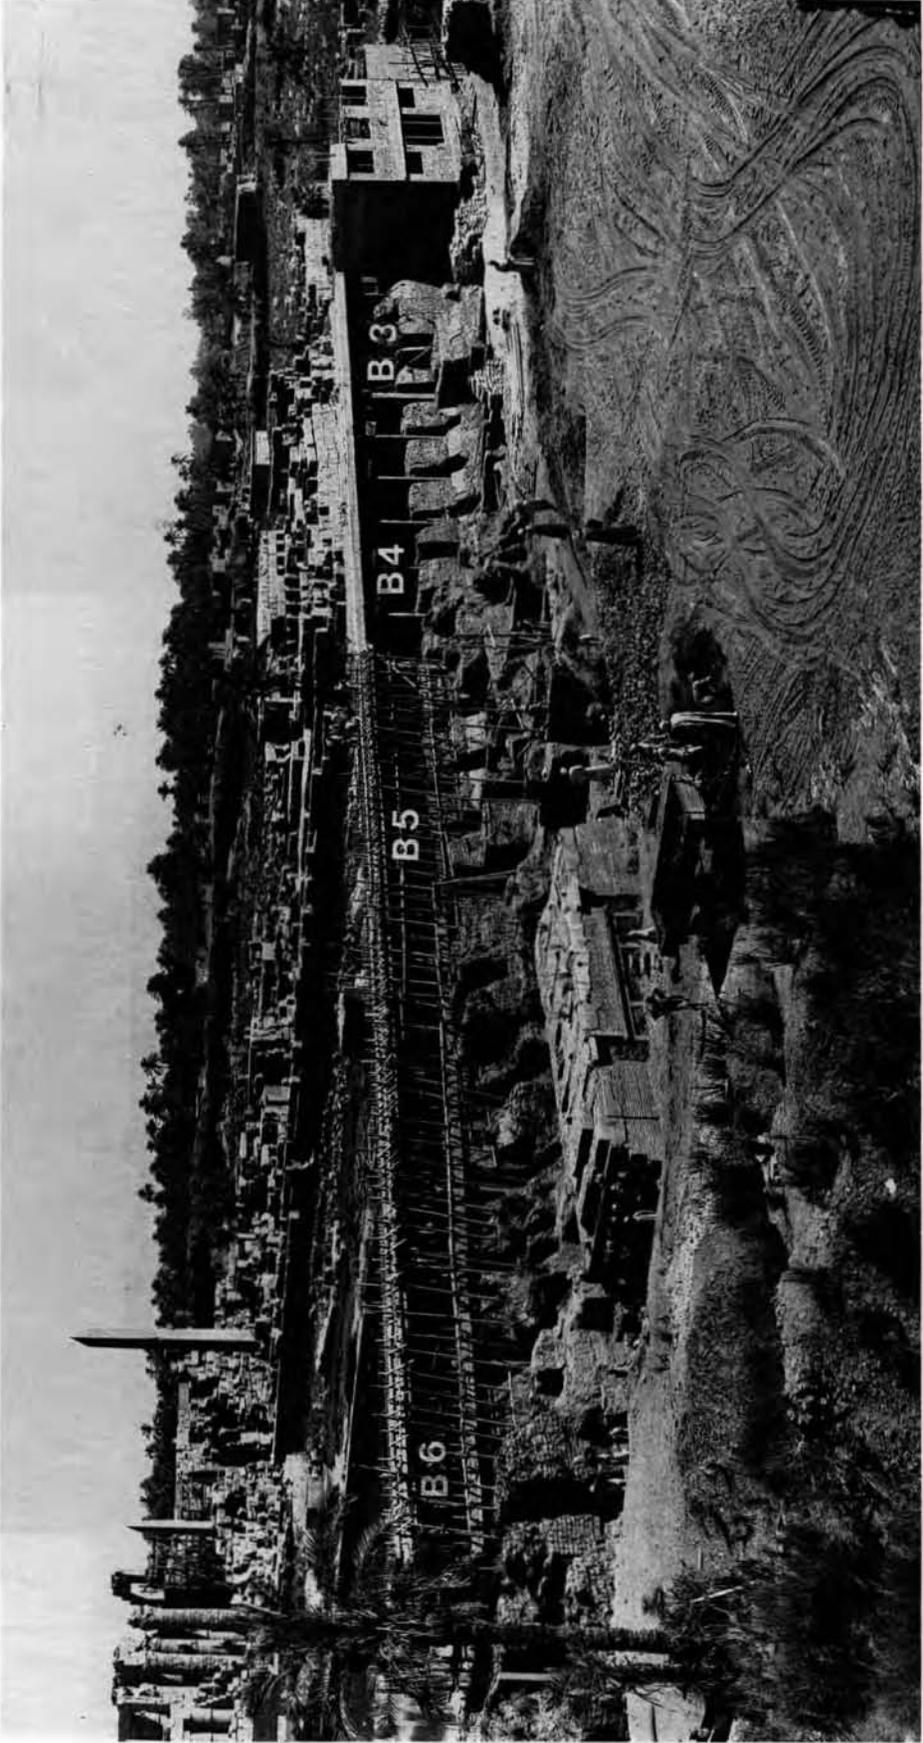
Face est du rempart : les 21 tranchées le découpant, vue du sud-est.

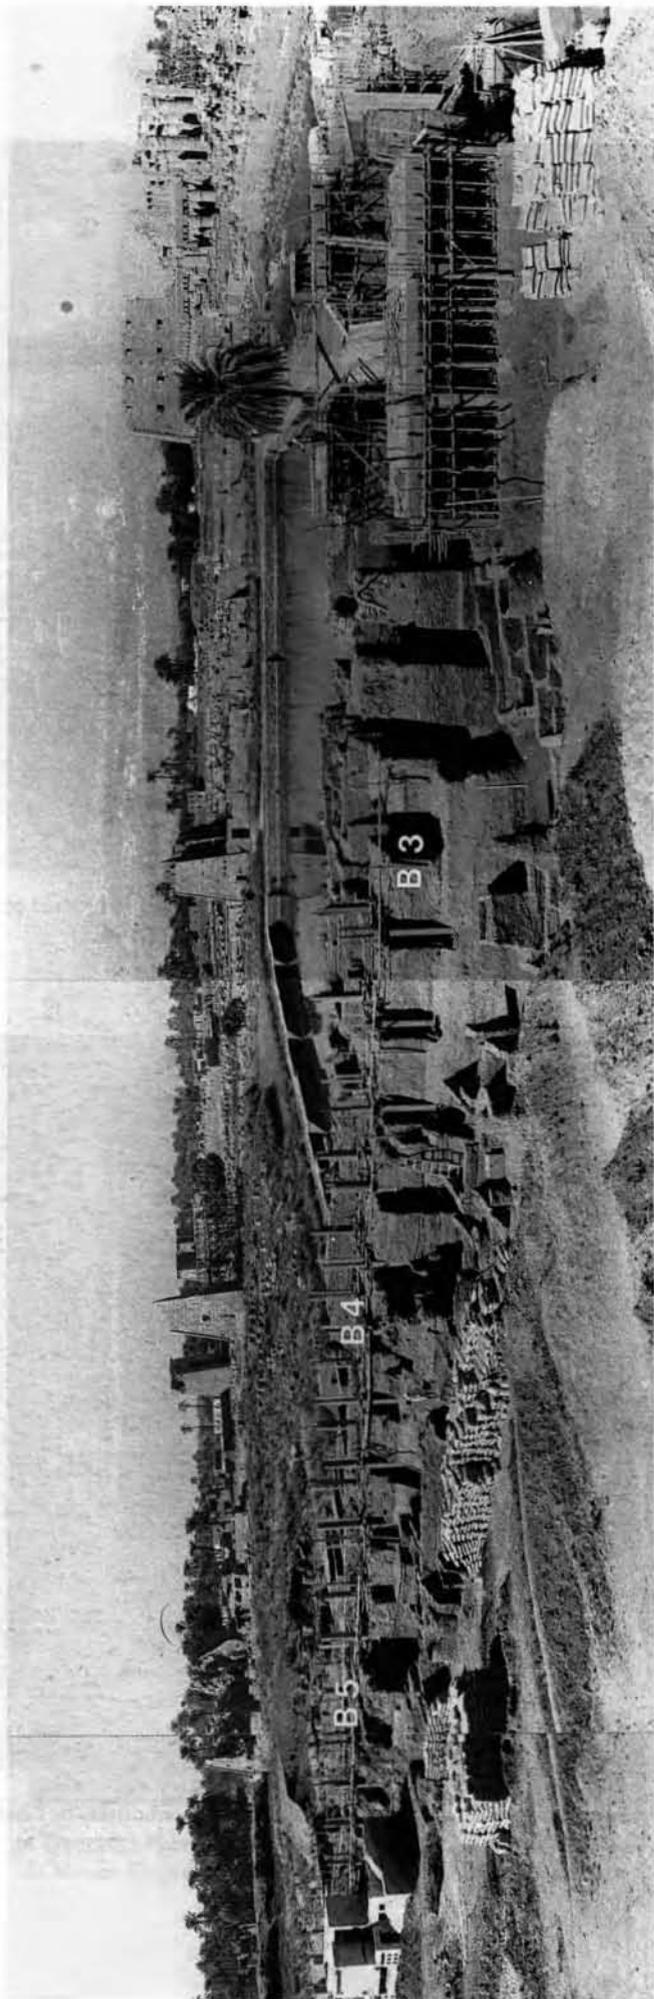
Face est du rempart : les 21 tranchées le découpant, vue du nord-est.
