Extrait des *Cahiers de Karnak* 10, 1995.

LE REMPART DE THOUTMOSIS III À L'EST DU LAC SACRÉ

Jean LAUFFRAY

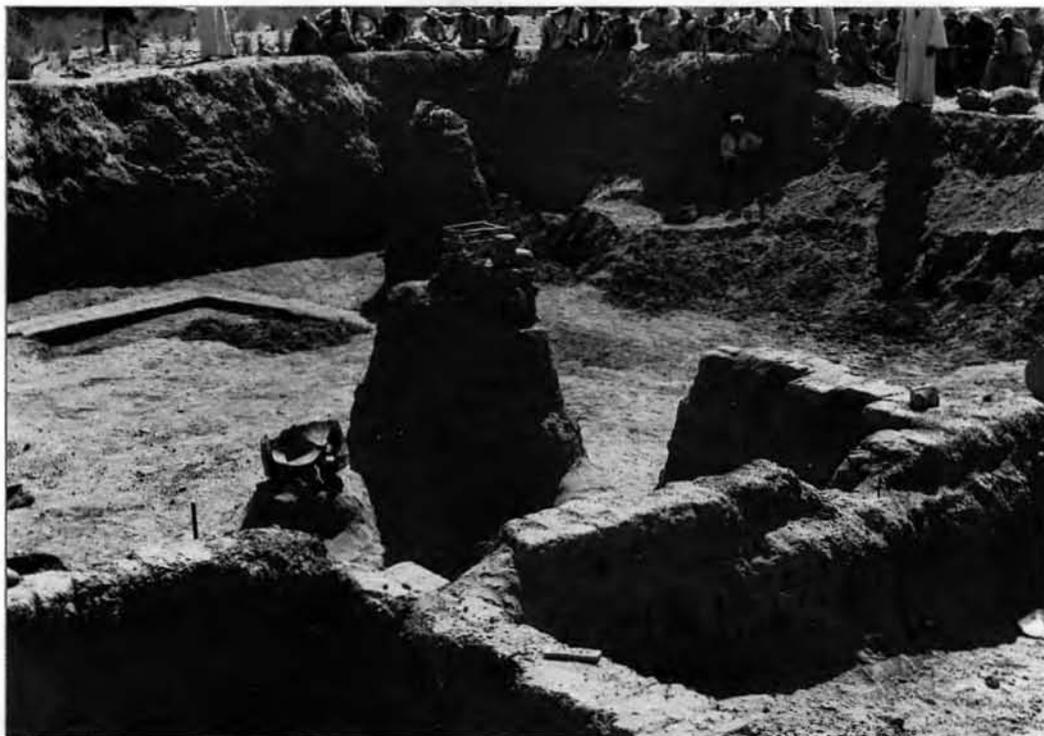
a. Face latérale sud (état 3) ; à gauche, placage épaississant la courtine (état 2) ; au premier plan et à droite, construction passant sous les fondations du rempart (*cliché 66681*).

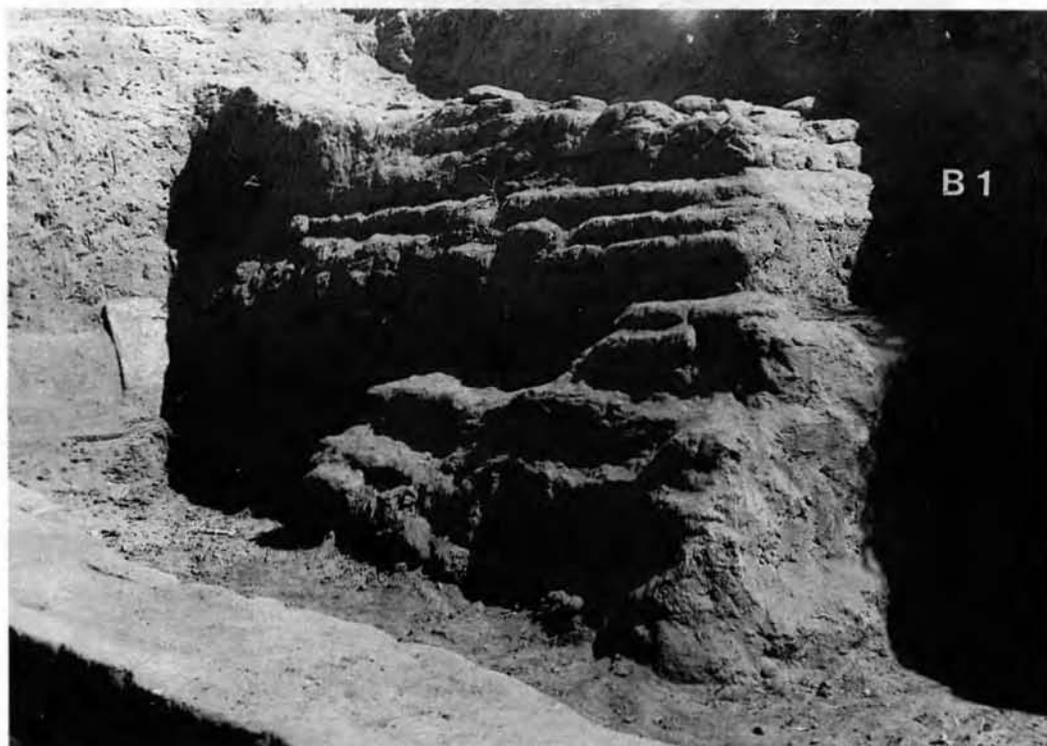
b. Détail montrant l'épaississement de l'état 3 plaqué contre les orthostates de l'état 2.

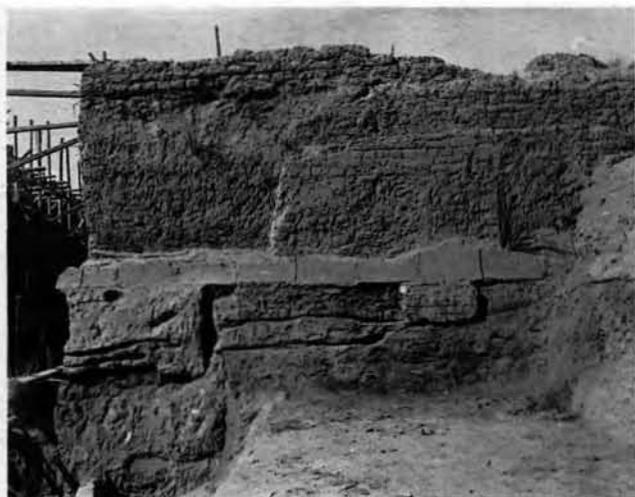
a. Les strates de cendres et gravats sous les fondations ;
l'état 2 et, au-dessus, la surélévation de l'état 4.

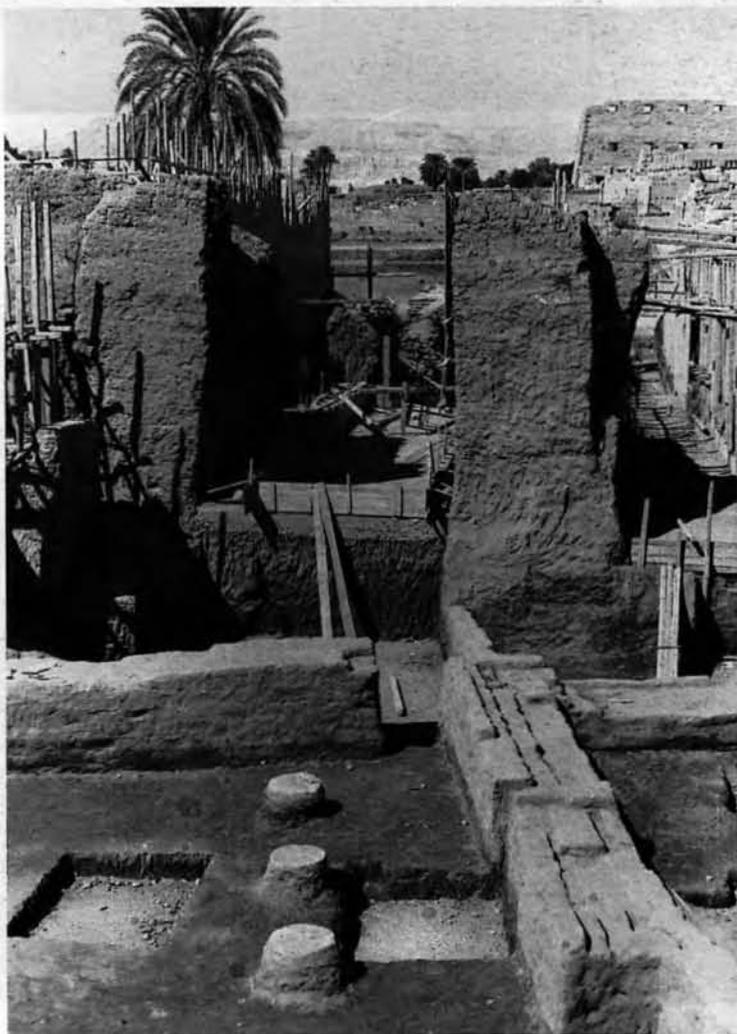
b. Tranchées faites par le « son et lumière » ; au premier plan, salle à colonnes
du Moyen Empire se prolongeant sous la fondation du rempart (*cliché 6537*).

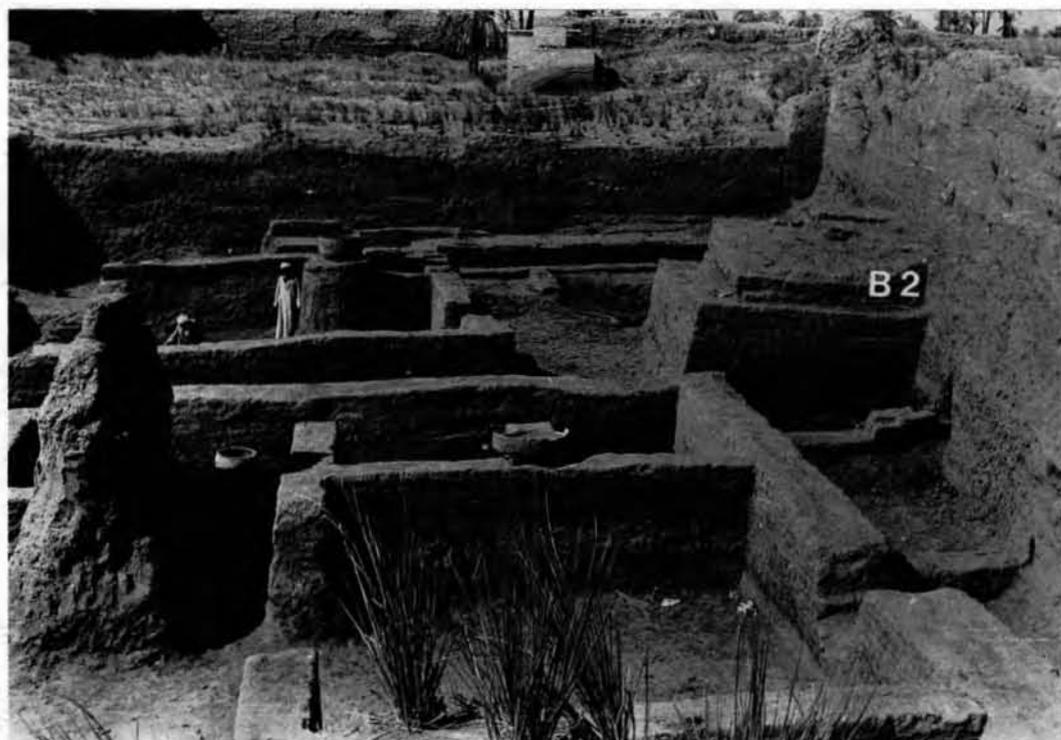
a. Vue du nord, états 2 et 3.

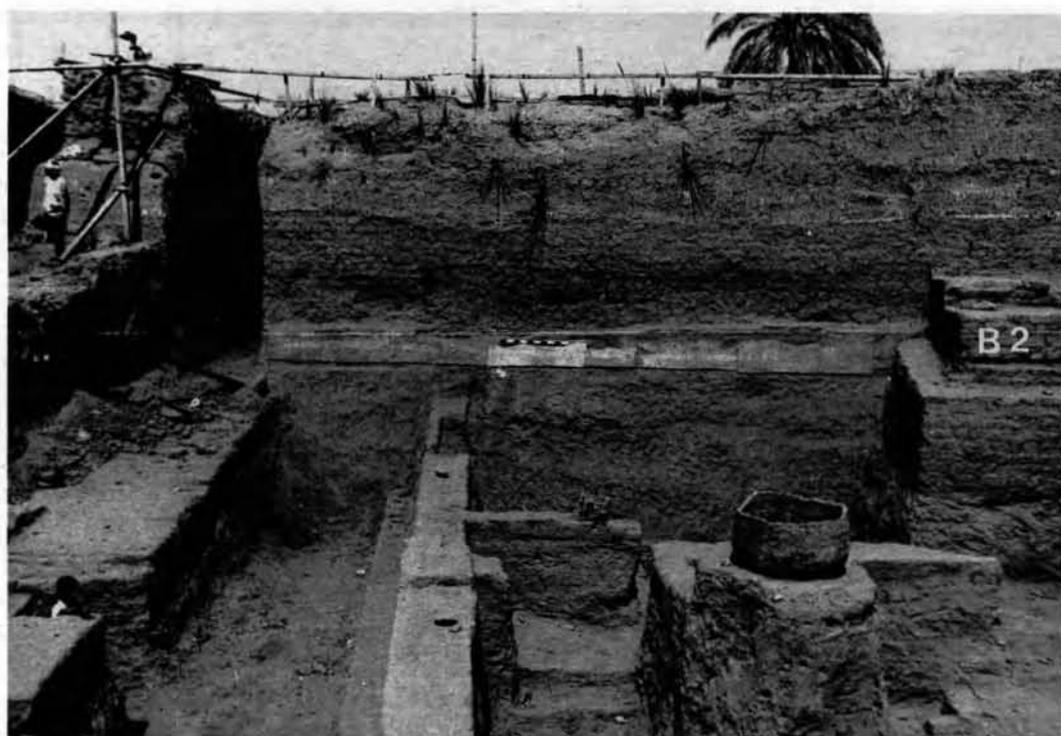
b. Face est, une ligne blanche correspond à la surélévation de l'état 4 (au-dessus du bastion).

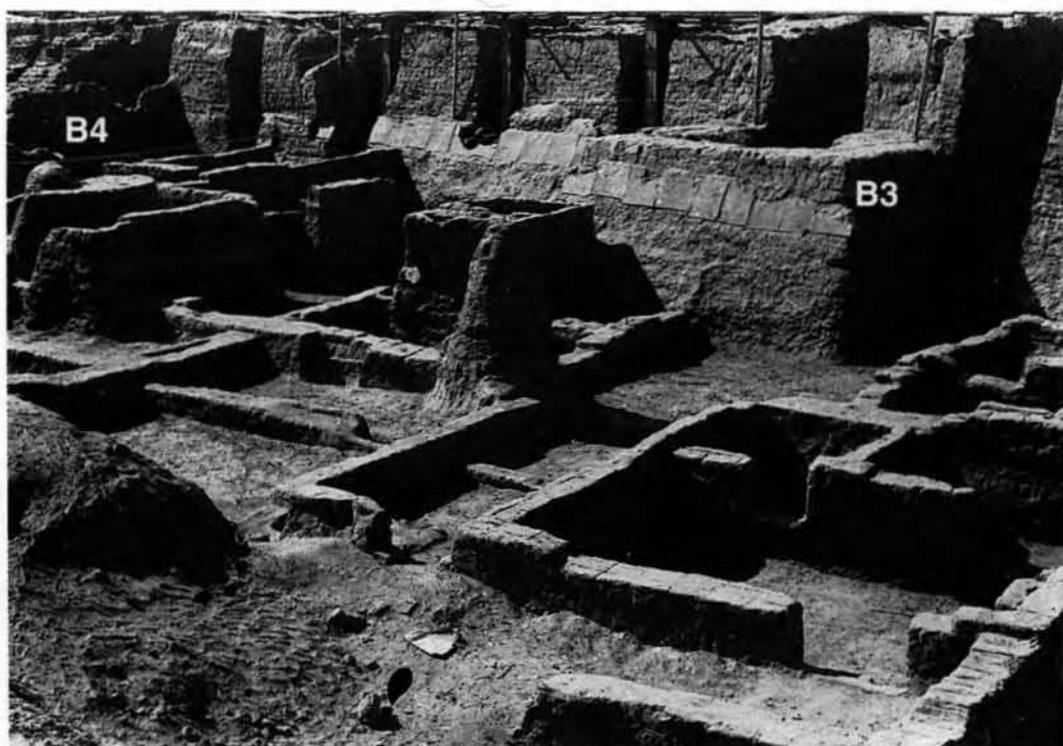
a. Les deux bastions encadrant la courtiine 3 ; au premier plan, installations antérieures au rempart (*cliché 6551*).

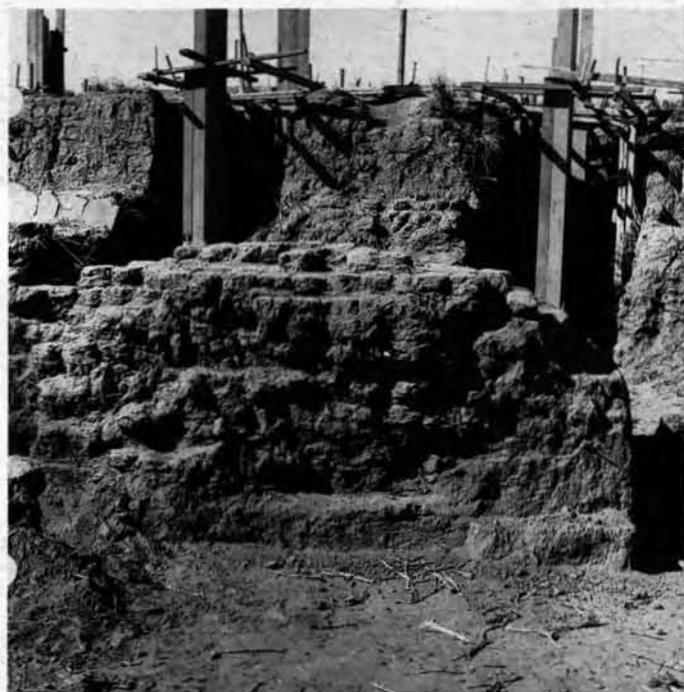
b. Courtine 6 au premier plan, mur Moyen Empire passant sous le rempart.

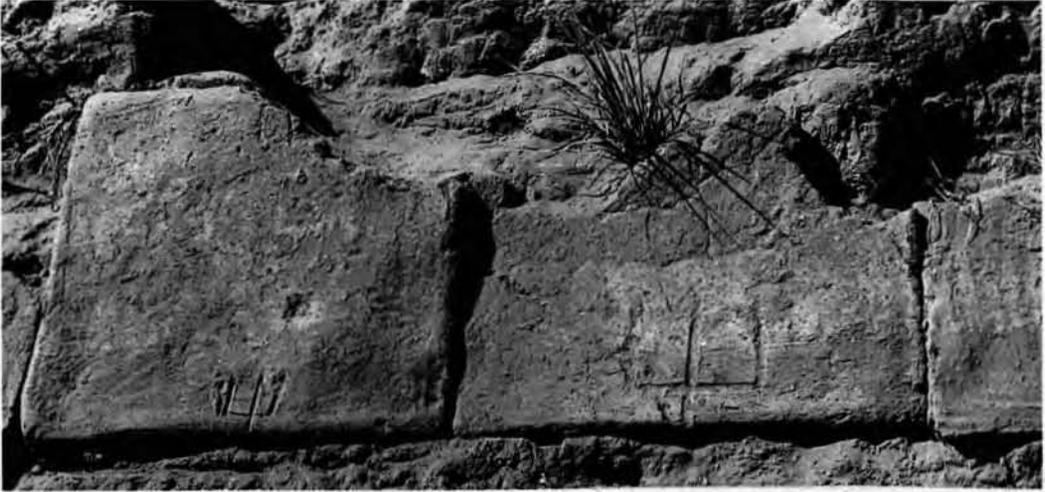
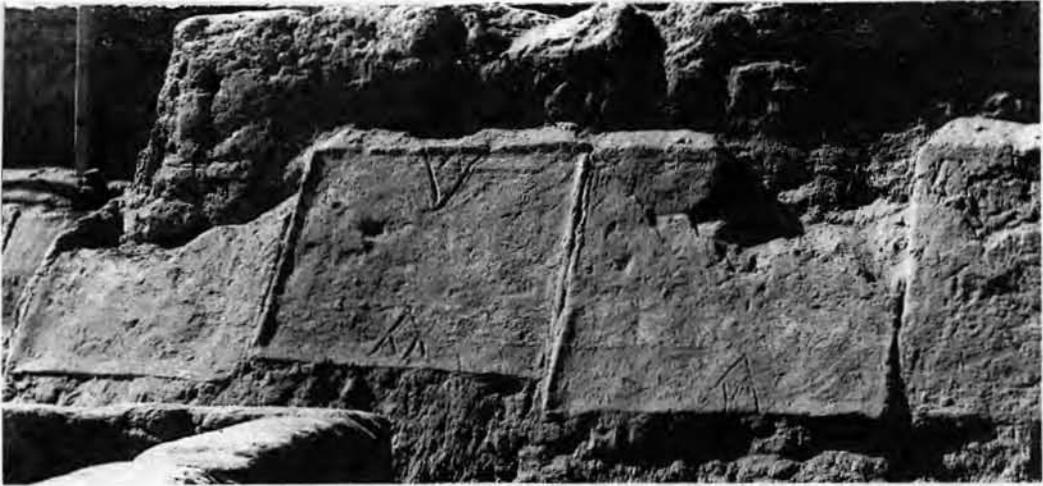
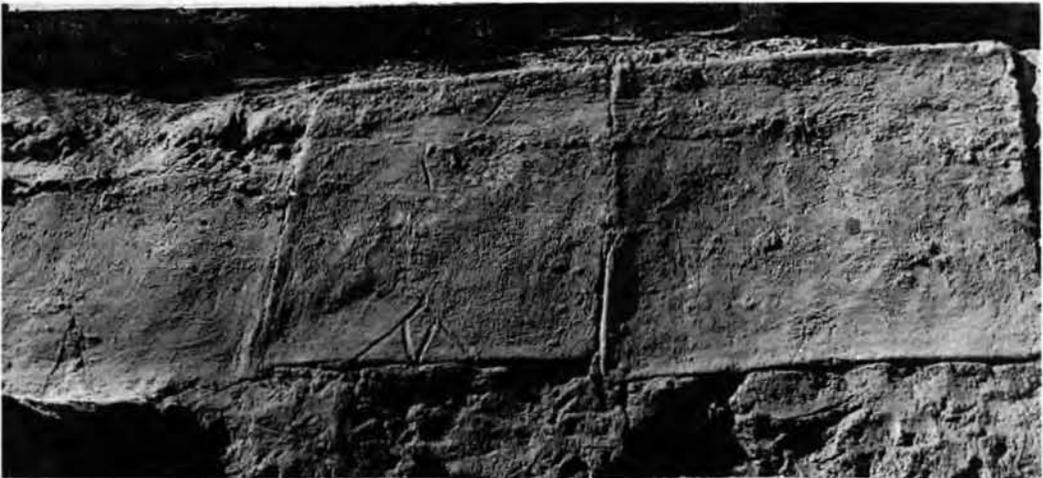
Orthostates : marques de briquetiers (*cliché 6529*).
