# RAPPORT

## SUR LES TRAVAUX DE KARNAK

### 1949-1950

HENRI CHEVRIER.

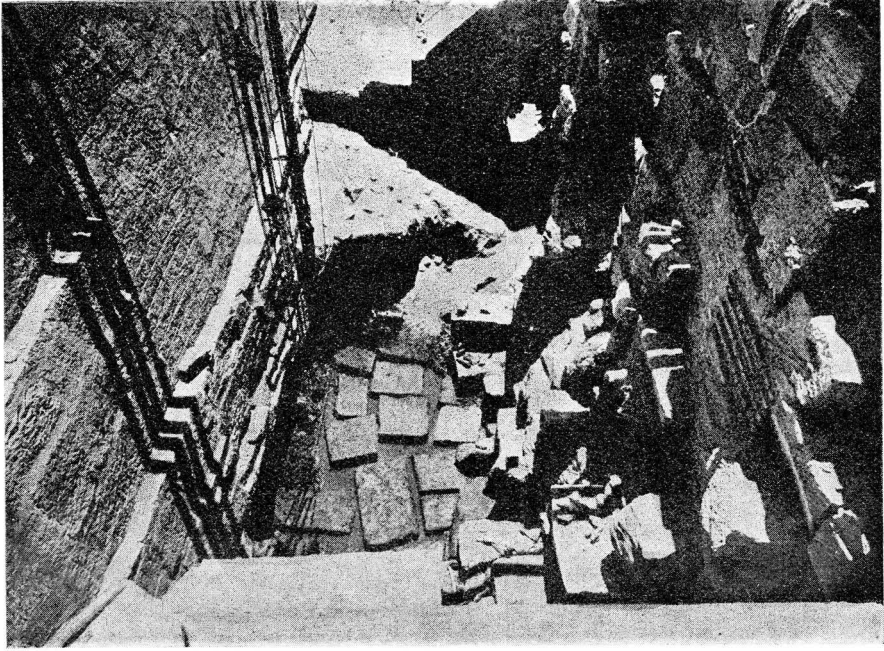
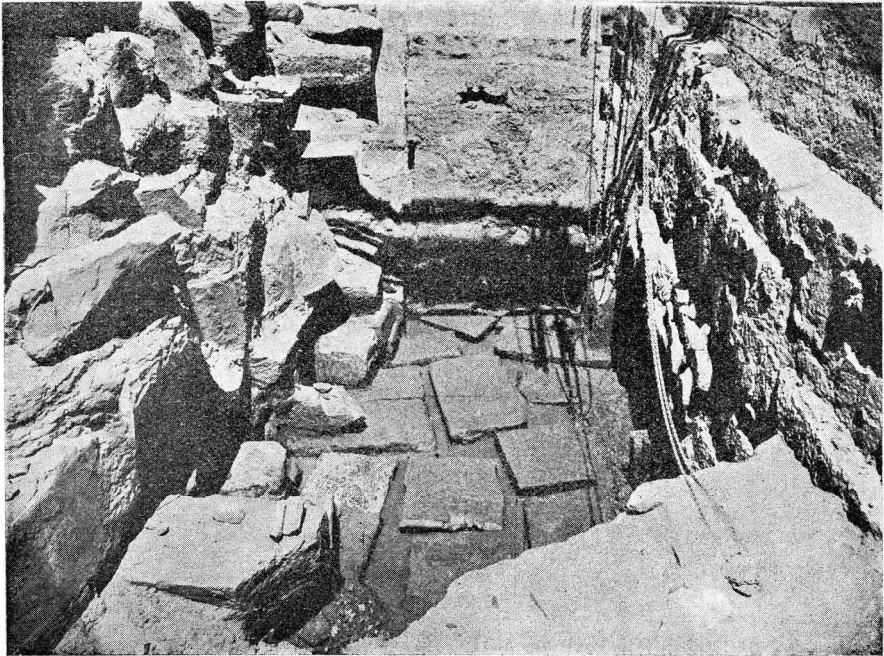
La dernière assise des fondations du III<sup>e</sup> pylône, aile nord, vues plongeantes.

Nous avons continué l'extraction des pierres dans ce qui restait de la partie du milieu, puis sous le parement nord. Toutes les pierres étaient *maktoub*, et appartenaient en majorité au monument de Thoutmès IV. Mais nous avons découvert en outre trois fragments d'une stèle d'Amosis qui proviennent du même document dont nous avons déjà deux fragments trouvés jadis. Cette stèle est inscrite sur les deux faces. Malheureusement les différents fragments ne se raccordent pas.

Les blocs extraits ont été remplacés par de la maçonnerie de briques et ciment. Partout, sous les deux faces est et nord, la consolidation établie par l'intérieur a été atteinte.

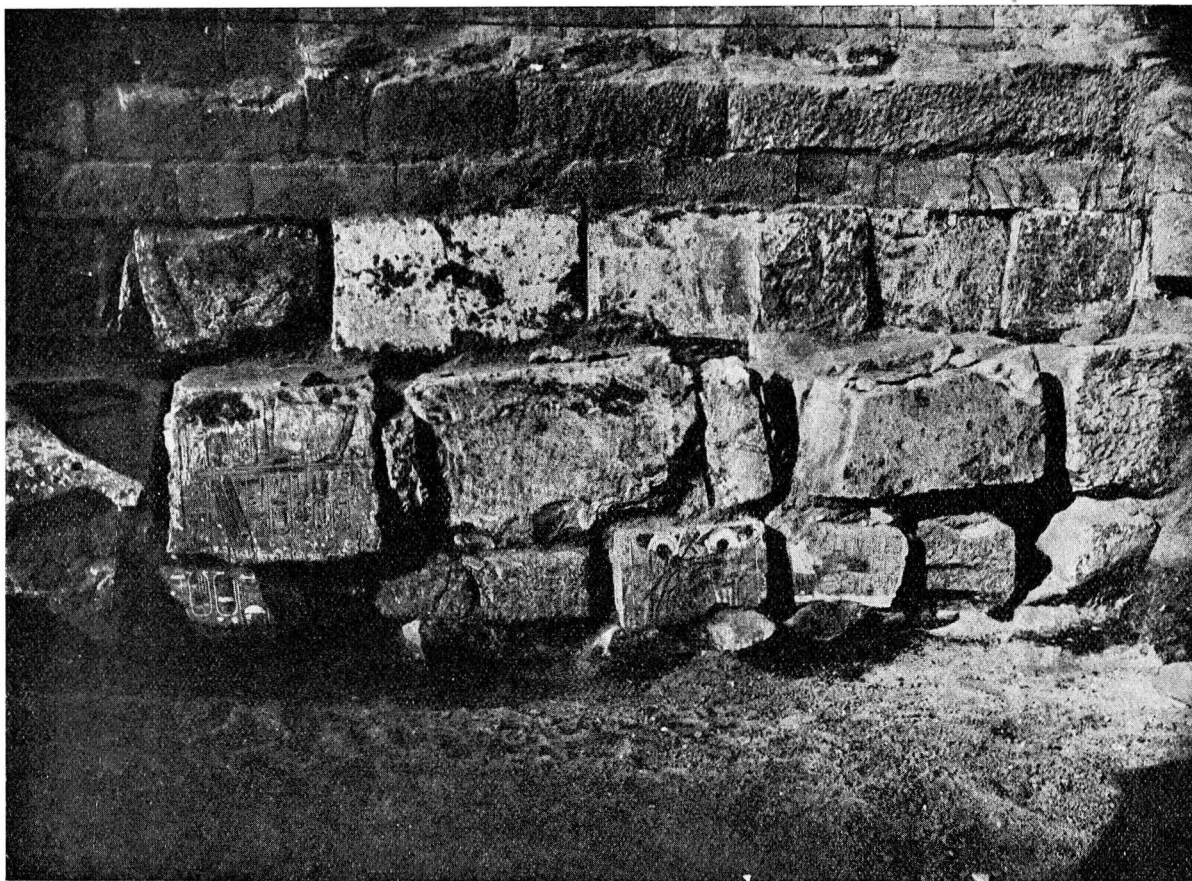
III<sup>e</sup> pylône. Fondation de la face Nord.

Le travail fut repris à l'extérieur, face est et face nord. Là on a trouvé une architrave de Thoutmès IV, un bloc d'Aménophis III, un de Thoutmès II et des assises de piliers de Thoutmès IV, face est. Sous la face nord on a mis au jour un bloc d'Aménophis III, des assises de Thoutmès IV. L'assise immédiatement au-dessous du niveau du sol est constituée de blocs de calcaire de grandes dimensions dont certains proviennent peut-être du soubassement du temple de Sésostris I<sup>er</sup>. L'angle du pylône reposait sur des blocs non réemployés, en calcaire, mais certainement pas de Sésostris I<sup>er</sup>.

Toutefois, nous ne sommes pas descendu extérieurement jusqu'à la dernière couche des fondations, parce qu'il fallait attendre que les assises enlevées soient remplacées par de la bonne maçonnerie et que nous n'avions plus le temps de descendre plus bas au moment où cette consolidation a été terminée.

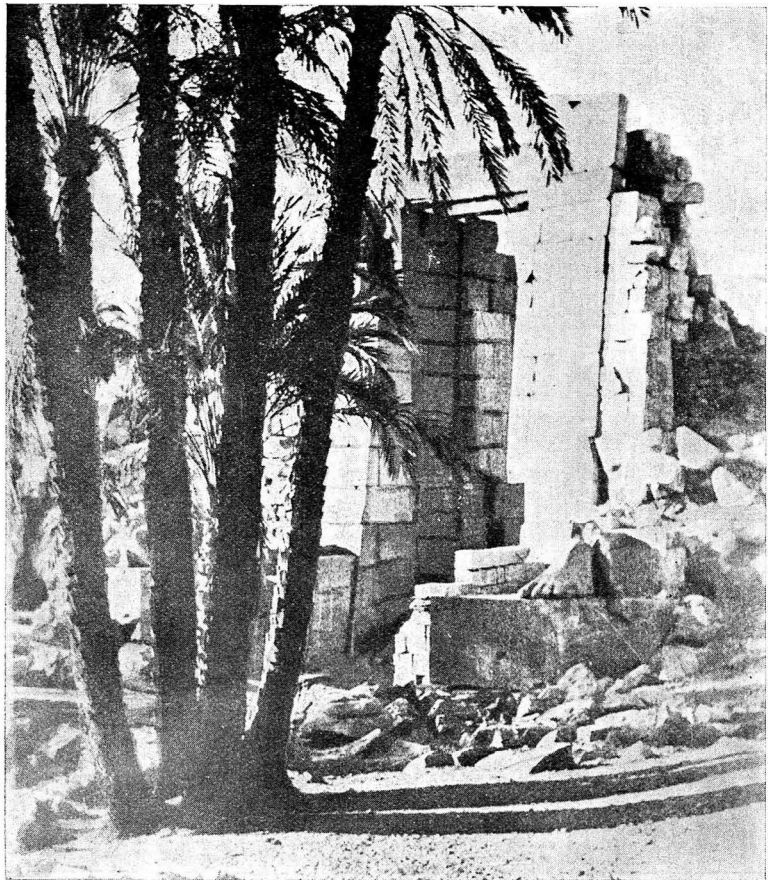
La porte du X<sup>e</sup> pylône avant et après les déblaiements.

Continuant le dégagement du mur d'enceinte du sud, face au temple de Mout, j'ai été amené à faire dégager la partie inférieure du X<sup>e</sup> pylône. De nombreux blocs se trouvaient écroulés et nous devons les mettre en ordre. Ces blocs sont intéressants, car ils appartiennent, les uns à la porte décorée par Horemheb, en granit rose, les autres sont des fragments du colosse d'Aménophis III. Quelques-uns même proviennent du colosse de l'ouest. Les colosses ont été certainement débités en partant du haut

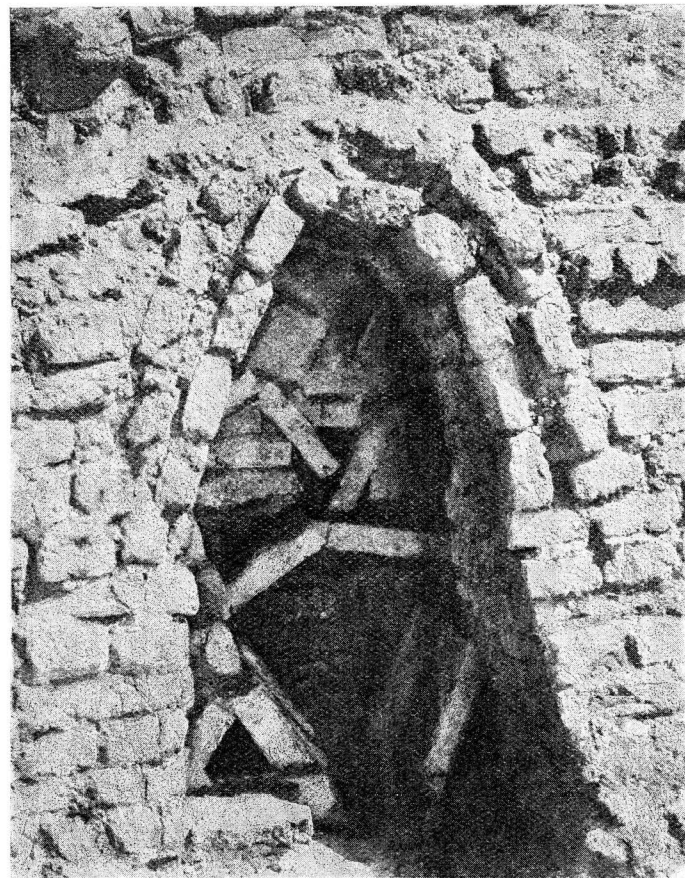
L'ouverture principale de la construction en briques cuites, murée telle qu'elle a été découverte et ouverte, montrant la disposition des alvéoles.

la photo de la planche XI. Des alvéoles constituées par des briques inclinées renfermaient des poussières, mêlées à la terre d'infiltration dont je crois qu'il sera difficile de connaître la nature. Des objets (?) tombant en poussière, ayant la consistance de coquilles d'œufs cuites (calcaire réduit en chaux?) présentaient la forme d'une tête munie d'une longue perruque comme le signe

, mais tout cela tombait en poussière dès que l'on y touchait. Cette construction mérite un relevé minutieux avant vidage, car la voûte présente des endroits dangereux qui pourront s'écrouler au moment du vidage. La surveillance du chantier, les travaux de dessin du plan de Karnak que nous menons, M. Lacau et moi, et, il faut le dire, la chaleur, ne me permirent pas de faire ce relevé cette année.
