# RAPPORT

## SUR LES TRAVAUX DE KARNAK

(1940-1941)

ABOU EL-NAGA ABDALLAH.

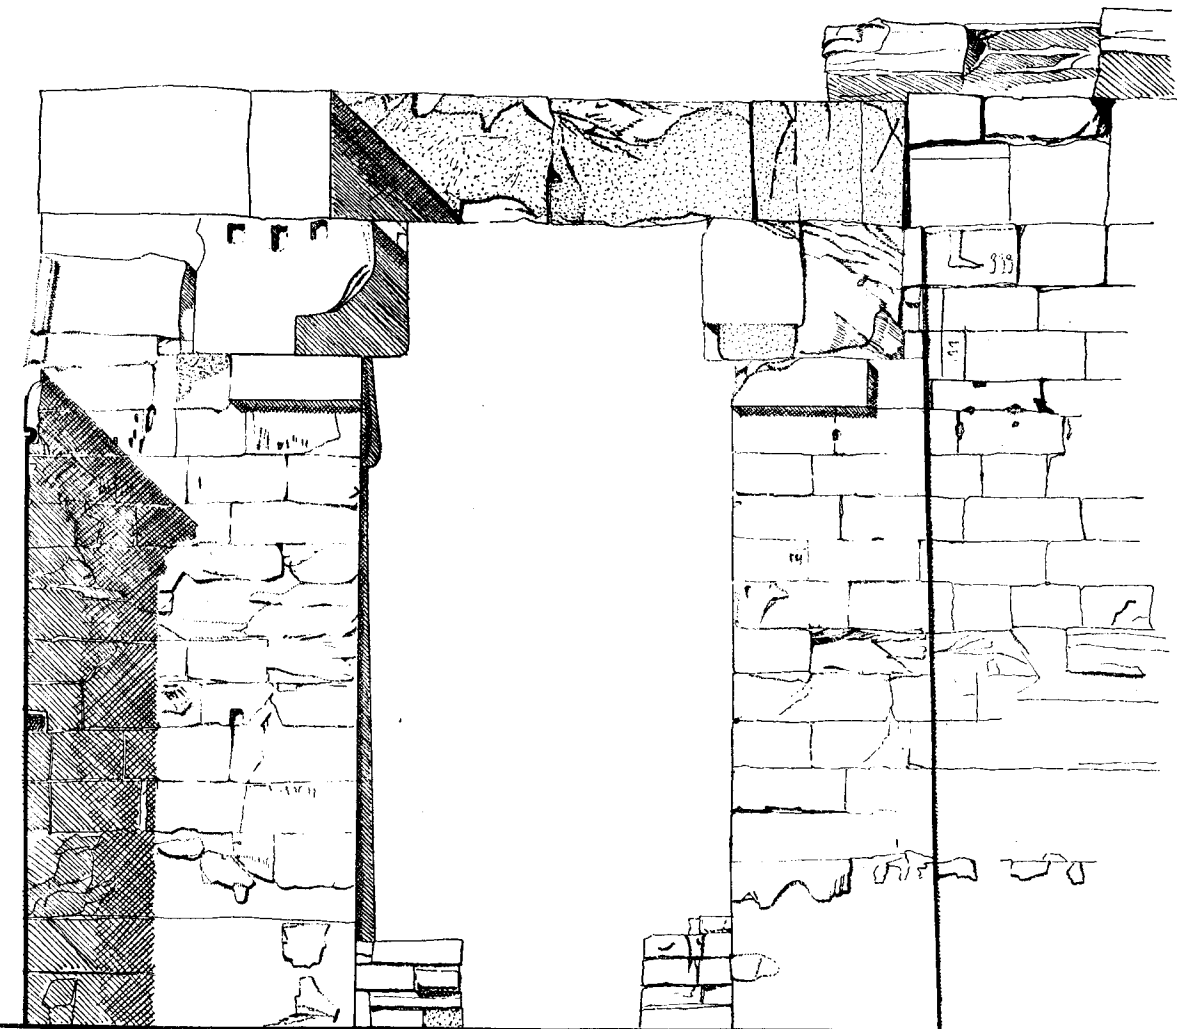
Fig. 114

1° L'appui de l'extrémité sud de son architrave ouest était devenu d'une extrême fragilité, et cette architrave pouvait tomber d'un moment

à l'autre. En effet son point d'appui se trouvait réduit à un fragment détaché du bloc de pierre avoisinant.

(Voir coupe A. B., fig. 114 et pl. CLI.)

Ces cassures du Portique semblent remonter fort haut. Déjà l'attention de Legrain avait été retenue par cette menace de ruine. Il avait alors installé deux poutrelles, pour soutenir provisoirement la partie inclinée. Cette opération provisoire qui a effectivement réussi à éviter la chute de ce fragment qui porte une inscription intéressante, dont l'extrémité est a disparu, a été exécutée au moment où le Portique était remblayé à peu près jusqu'à la hauteur de l'architrave. La pression, résultant de la forte inclinaison de ce gros fragment, ne s'exerçait pas alors sur la section des deux colonnes soutenant l'architrave, mais elle se répartissait d'une façon inégale qui a affecté le chapiteau de la colonne ouest et son abaque. Ce chapiteau s'est dégradé comme l'indiquent l'Élévation (fig. 117), la coupe A-B. (fig. 114) et la photographie (pl. CLI).

1° — L'installation d'une ceinture en fer autour de la saillie de la pierre ouest (voir coupes A-B fig. 114 et A'-B' fig. 118), pour prévenir les fissures.

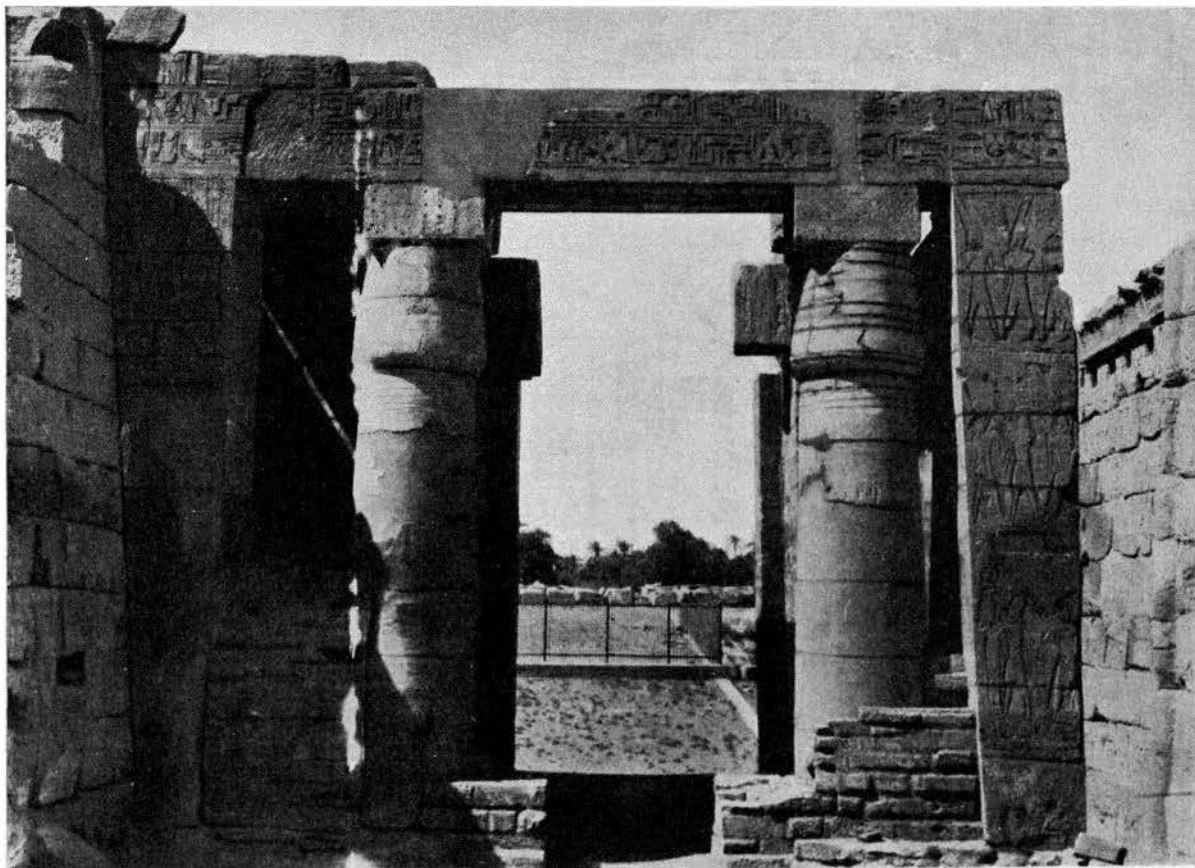
Portique de Sheshonq, vue de face.
