CAHIERS DE  
**KARNAK 13**

## LE PROGRAMME DE RESTAURATION DU TEMPLE D'OPET À KARNAK. CAMPAGNES 2005-2008

Emmanuel Laroze (CNRS, UMR 8167), Agnès Oboussier (CNRS, USR 3172 – CFEETK) \*

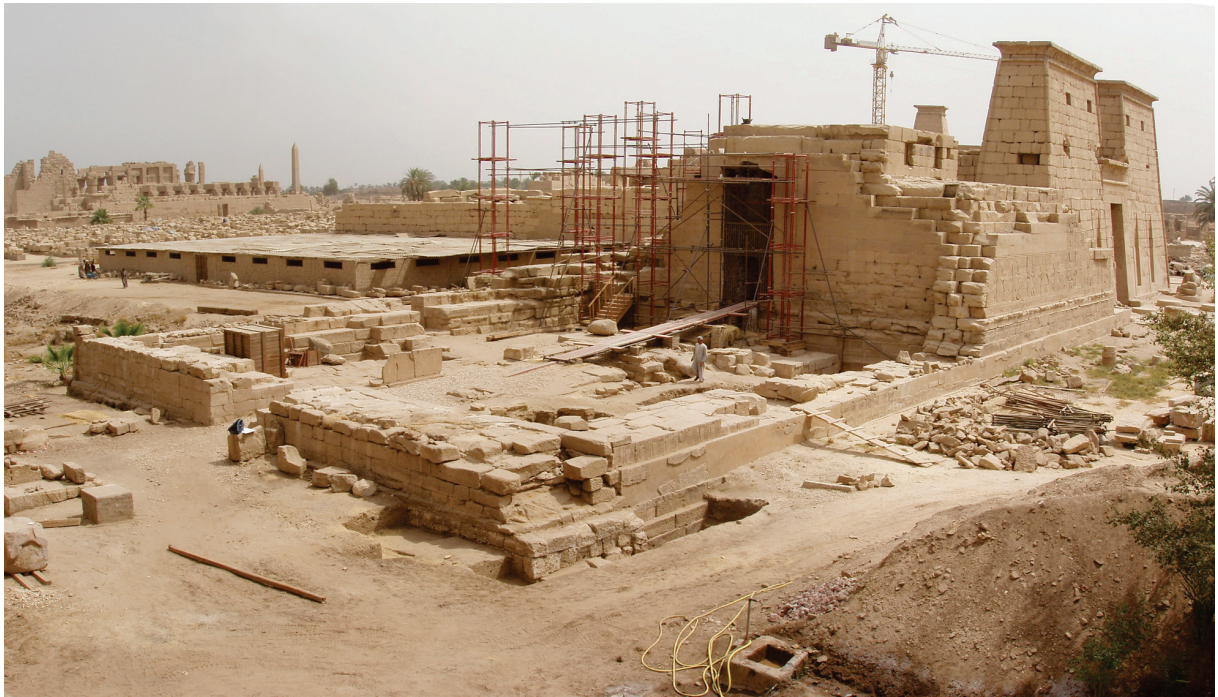
En 2004, le temple d'Opet (**fig. 1**), alors considéré comme réserve de matériel archéologique, était interdit au public. Dans un état de conservation remarquable, le monument n'en demeurait pas moins fragile. Les architraves et un des linteaux de la salle hypostyle nécessitaient une restauration<sup>2</sup> ; l'architrave nord-ouest qui supportait encore les dalles centrales du plafond était dans un état proche de la rupture. Une partie de l'intrados avait pratiquement disparu et l'équilibre ne tenait que par un fragment d'une quinzaine de centimètres d'épaisseur seulement, formant une clé. Il était urgent d'intervenir, n'était-ce que pour sécuriser cette architrave.

**Fig. 1.** Vue d'ensemble du temple d'Opet. © Cnrs-Cfeetk/E. Laroze.

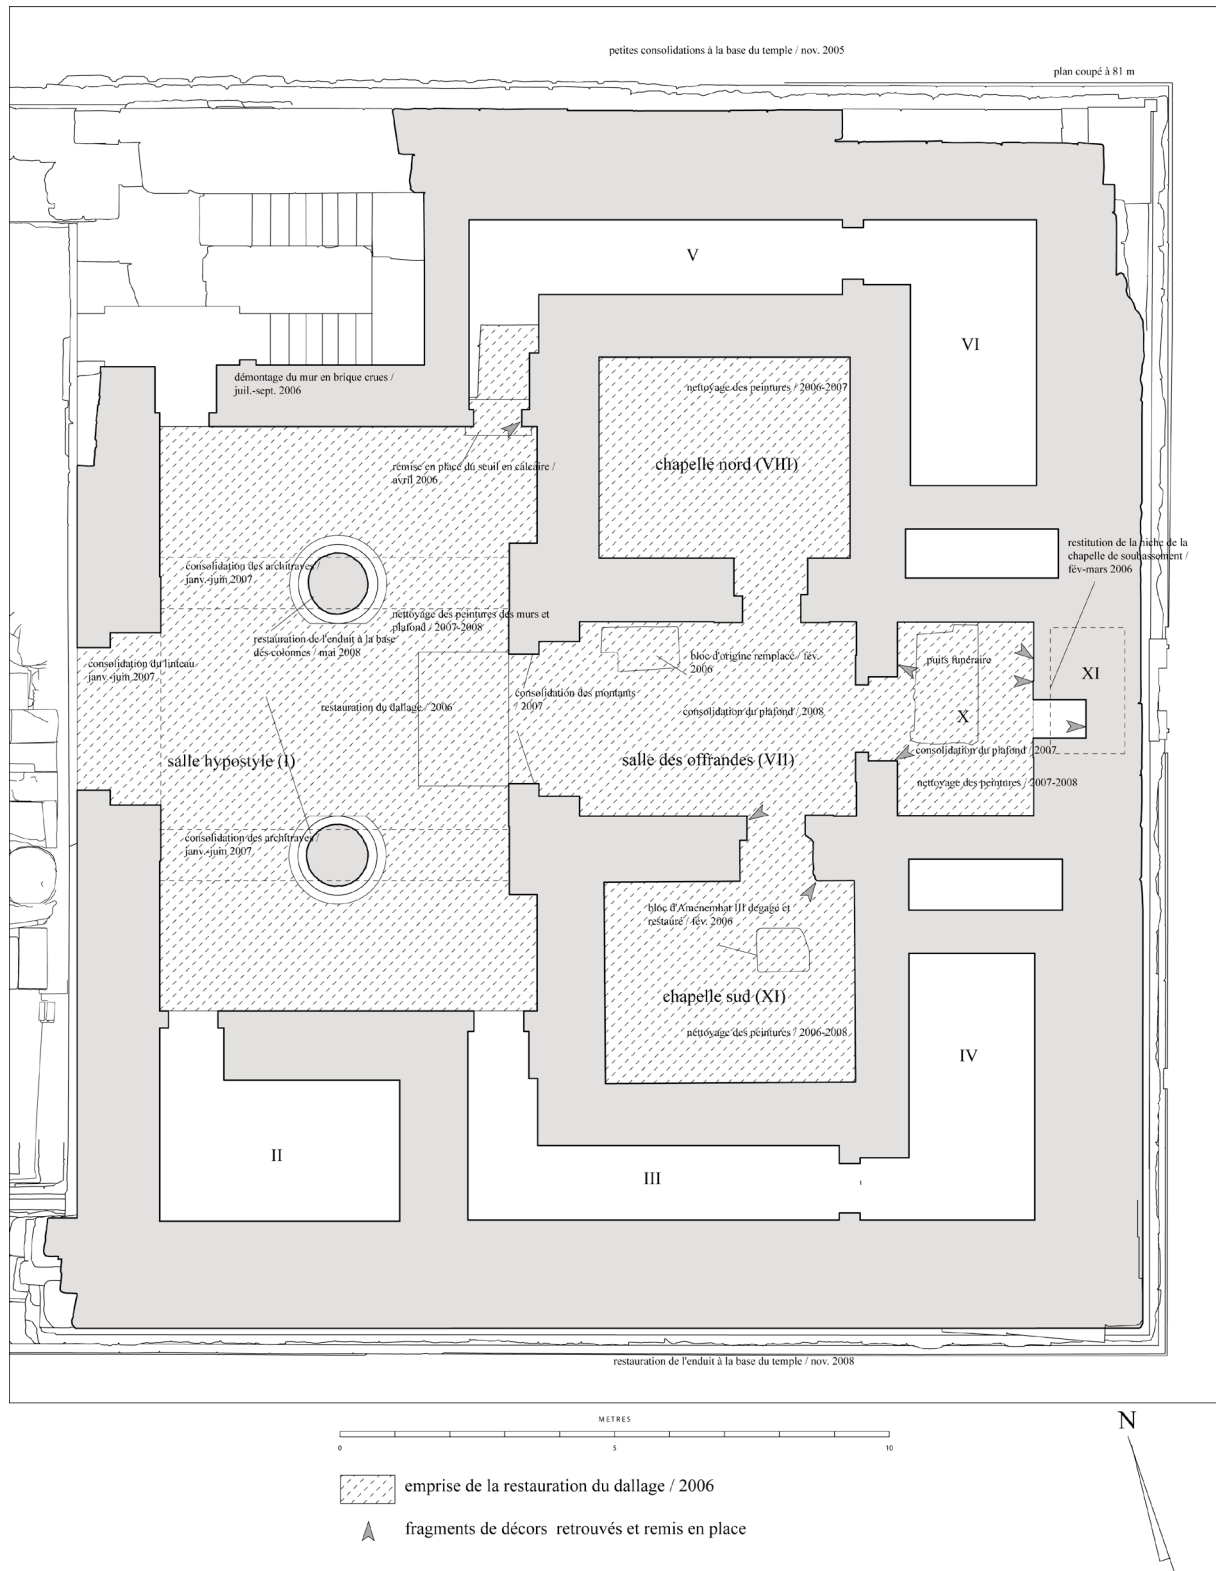
L'activité autour du temple n'a repris qu'en 2004 avec le démarrage d'une étude architecturale<sup>6</sup>, à laquelle s'est ajouté le projet de restauration. C'est à la suite d'une rencontre et d'une visite du temple avec Mme Brigitte Guichard au printemps 2005 que, grâce à son soutien financier, le vaste programme de rénovation et de mise en valeur du site a pu se concrétiser. Les travaux ont démarré sur les bases d'un projet quinquennal décrivant année par année les travaux à réaliser. L'objectif final étant d'ouvrir ce temple au public, il s'agissait de le sécuriser et de l'aménager afin de le rendre accessible. L'ouverture des cinq salles principales (1, 7, 8 9 et 10) est prévue d'ici à 2011, seules les pièces secondaires et l'escalier, trop exigües pour accueillir des visiteurs, resteront fermés (**fig. 2**).

**Fig. 2.** Plan avec localisation des principales zones d'intervention. © Cnrs-Cfeetk/E. Laroze.
