Extrait des *Cahiers de Karnak* 10, 1995.

CONSERVATION D'UNE SEMELLE DE MÂT À ORIFLAMMES DU IX^e PYLÔNE

Daniel LE FUR, Pascal MARITAUX

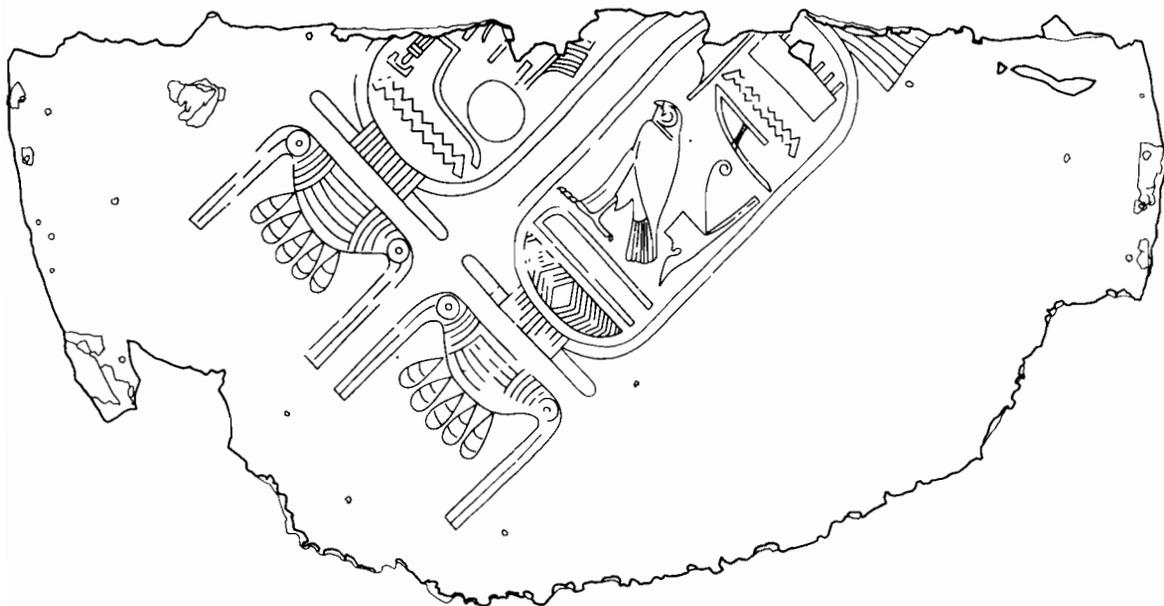
a. La partie conservée de la semelle, gravée au centre de la face inférieure de deux cartouches d'Horemheb (fig. 2) surmontés des doubles plumes royales et placés sur les signes de l'or. Elle conserve encore partiellement un bord rabattu à angle droit (environ 1 cm) qui venait ceindre la base du mât.

Fig. 2. — Face inférieure de la semelle portant le double cartouche d'Horemheb.

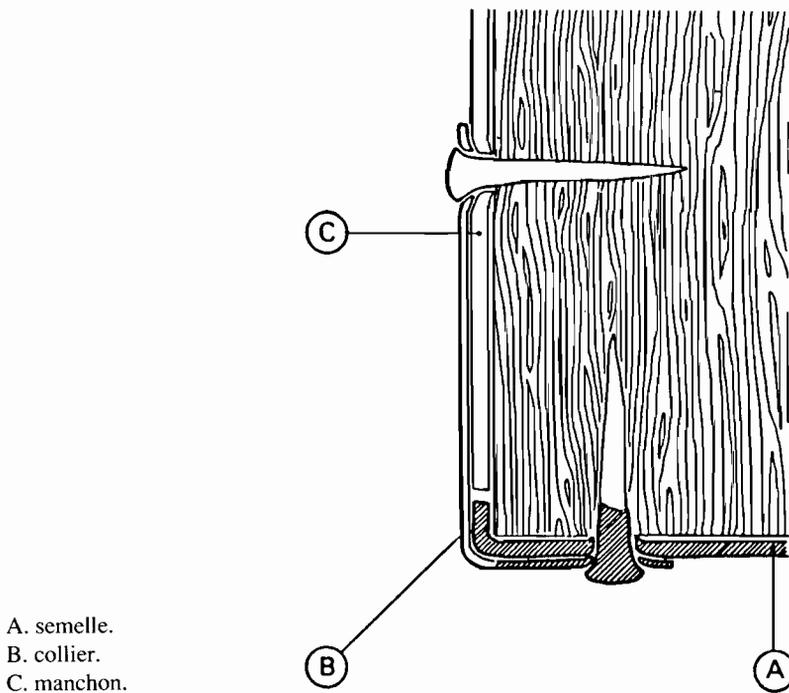
c. Des fragments encore en place de la partie inférieure du collier, cloué en superposition de la semelle et du manchon inférieur du mât et qui rendait solidaires ces deux pièces (fig. 3).

Fig. 3. — Coupe restituée à travers le placage de l'embout (échelle 1/1).
