RAPPORT

SUR LES TRAVAUX DE KARNAK

(1927-1928)

M. HENRI CHEVRIER

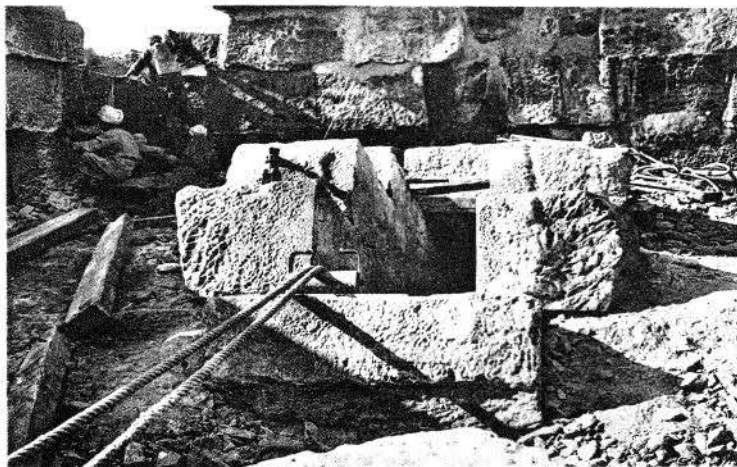
1. Escalier du 3^e pylône en cours de démontage.

L'escalier central du pylône avait été suffisamment dégagé pour constater qu'il n'y avait pas d'autre solution que de le démonter bloc par bloc. Des photographies conservent naturellement l'état primitif et, de plus, en le remontant, je laisserai libres et facilement accessibles les faces extérieures des blocs formant la cage. Tout l'appareillage restera ainsi bien visible (pl. II, 1).

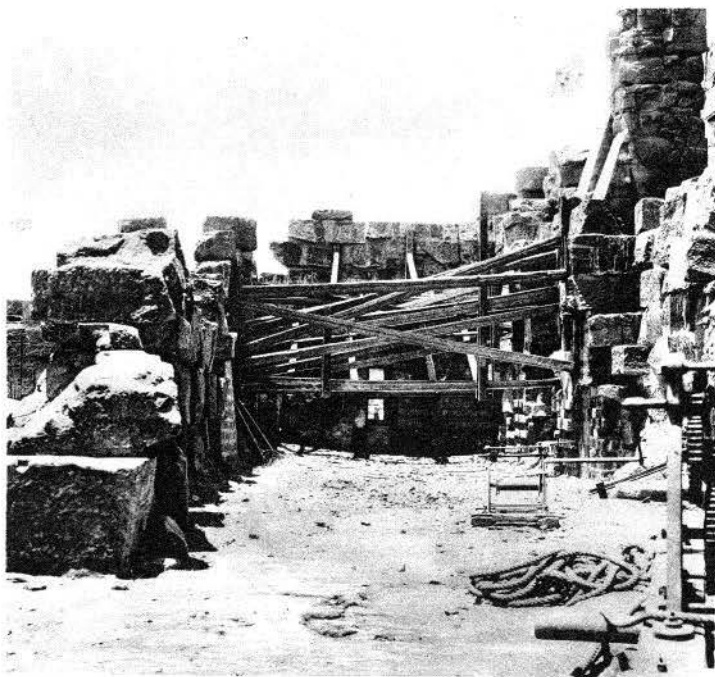
2. Vidage du 3^e pylône.

Le vidage continuait assise par assise sur toute la largeur et la longueur restant à vider, ce qui permettait de reprendre les faces internes des parements. Sous le premier système d'étais suspendus, un second fut établi dès que la place le permit. On travaillait ainsi en toute sécurité. Je donne ci-dessus un croquis de ce système (fig. 1). Voir aussi pl. II, 2.

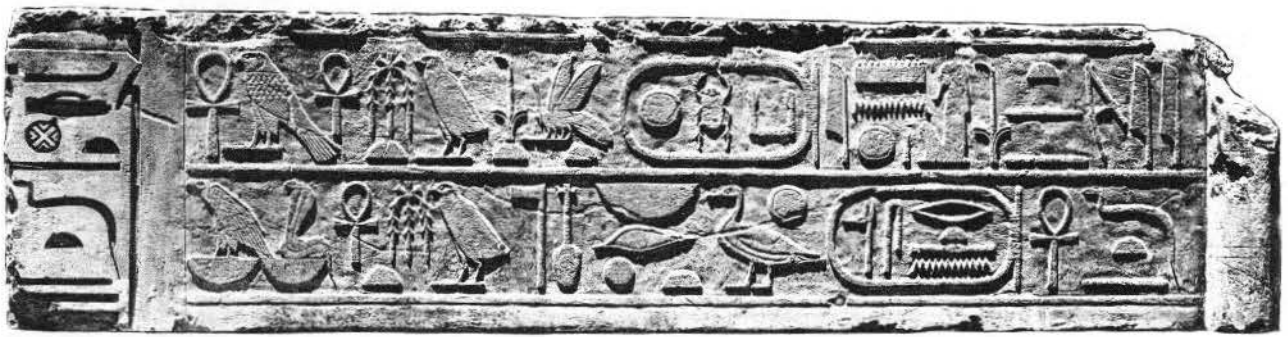
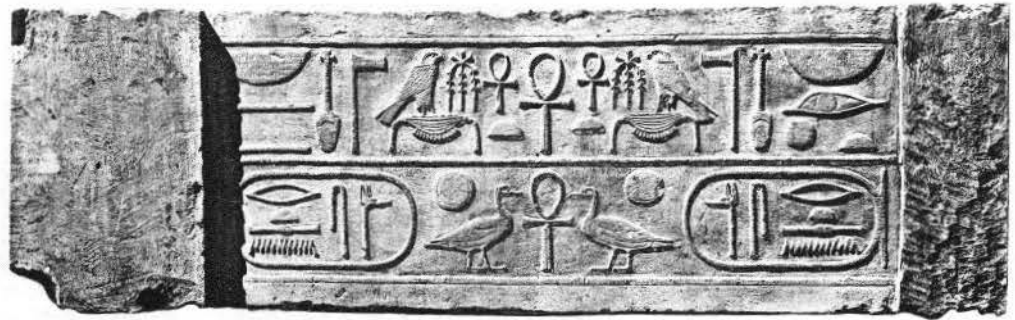
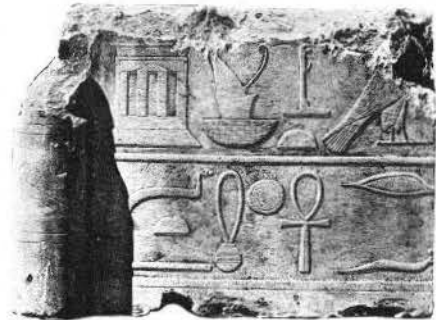
Architrave de Senousret Ier.

J'ai dit plus haut (p. 123) que nous avons découvert, dans le III^e pylône et dans la Salle Hypostyle, deux piliers (voir pl. IV et V) et deux architraves (voir pl. III) d'un monument de Senousret I^{er}. M. Clère, pensionnaire de l'Institut français d'Archéologie, qui travaillait à Karnak,

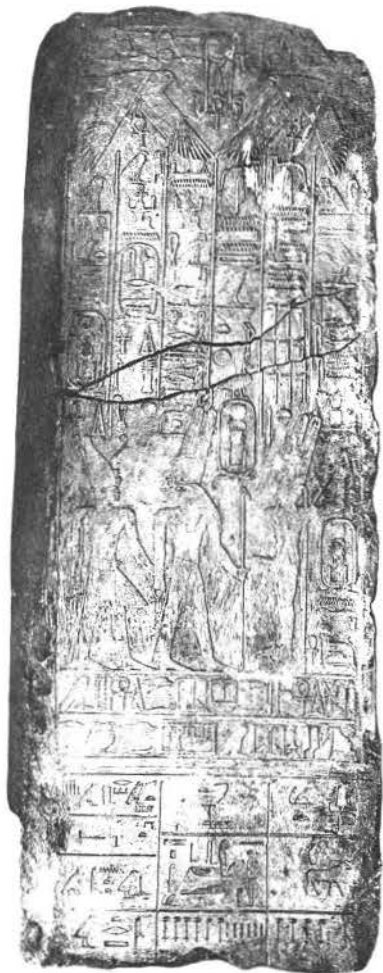
1. Pilier de Senouosret I^{er}.

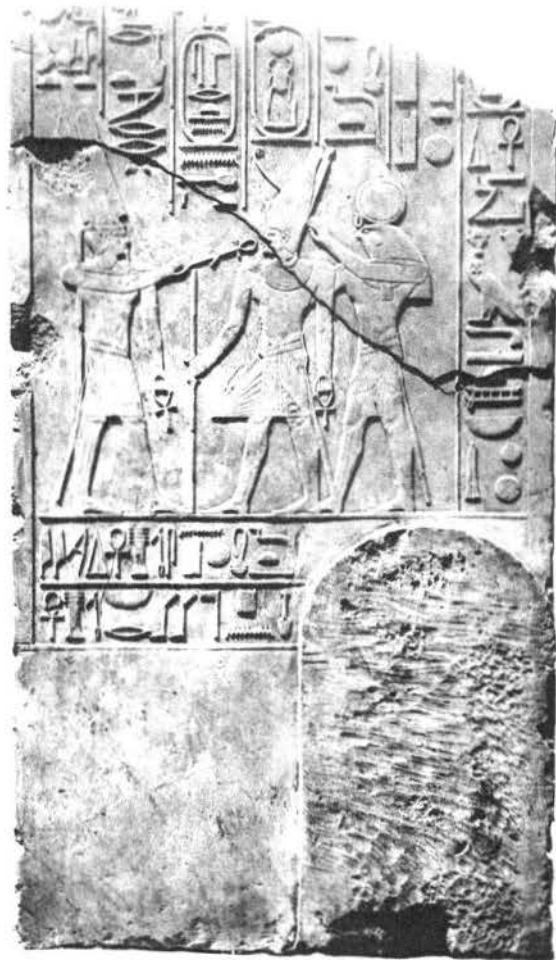
2. Même pilier, côté du mur-bahut.

reconnut parmi les blocs trouvés autrefois par Legrain et classés dans le grand magasin un fragment qui fait partie de ce même monument : c'est un morceau de la balustrade (plus exactement du mur bahut) qui joint les bases des piliers. On voit très nettement, sur la photographie de la planche IV, l'arrachement de ce mur. Par une chance heureuse, tous ces fragments se raccordent, sauf une architrave. Je donne sur la planche I la reconstitution de la moitié de la façade principale, avec l'amorce d'une des façades latérales (pl. I), et la restitution probable du plan (fig. 6).
