Extrait des *Cahiers de Karnak* 8, 1985.

À PROPOS DU PYLÔNE DU TEMPLE D'OPET À KARNAK

Michel AZIM

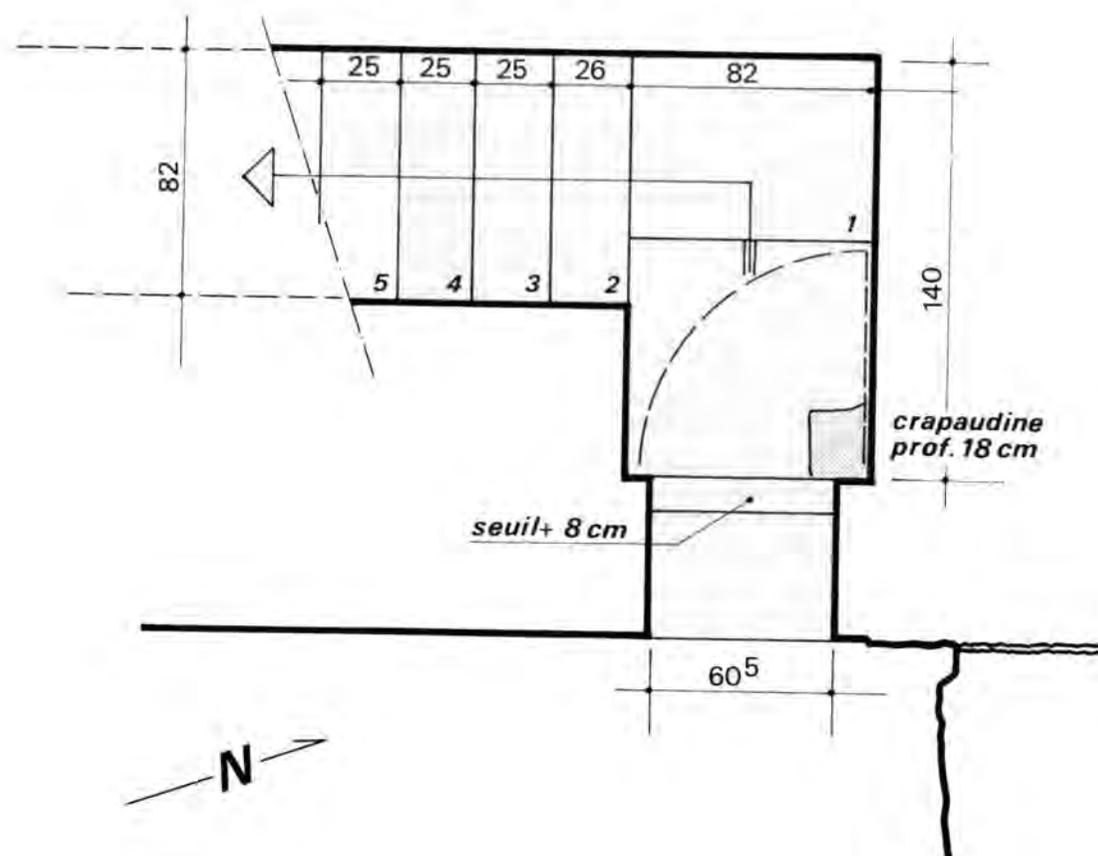
Il prend son départ à l'extrémité du môle nord, dans la première cour, puis tourne à angle droit pour s'élever dans l'axe du monument vers le sud⁶⁷ ; il s'ouvre par une petite porte dont le seuil est taillé dans la deuxième assise de la façade, et qui n'est soulignée d'aucun bandeau ni décor (Pl. VIII/A). Ce seuil est rehaussé de 8 cm par un ajout de grès lié au plâtre, de 12 cm de largeur, et contre lequel butait la porte refermée. Le logement de la crapaudine est situé dans l'angle nord-est du palier, derrière le seuil, et implique donc une porte s'ouvrant vers la droite. Le débattement nécessaire de cette porte a conduit à reculer la première marche de l'escalier de 20 cm par rapport à l'angle de son noyau. Les marches suivantes, de 25/26 cm de pas, montent ensuite régulièrement de 18 cm chacune, la cinquième étant la dernière conservée aujourd'hui. Les blocs qui forment l'escalier font partie intégrante de la maçonnerie du pylône, et tous leurs joints sont, là encore, remplis de mortier. Ses parois, verticales, n'ont pas connu de ravalement définitif mais l'appareil de l'ensemble est ici, comme pour les façades, beaucoup plus soigné que le remplissage du monument.

Fig. 1. Schéma du départ de l'escalier dans le môle nord du pylône.

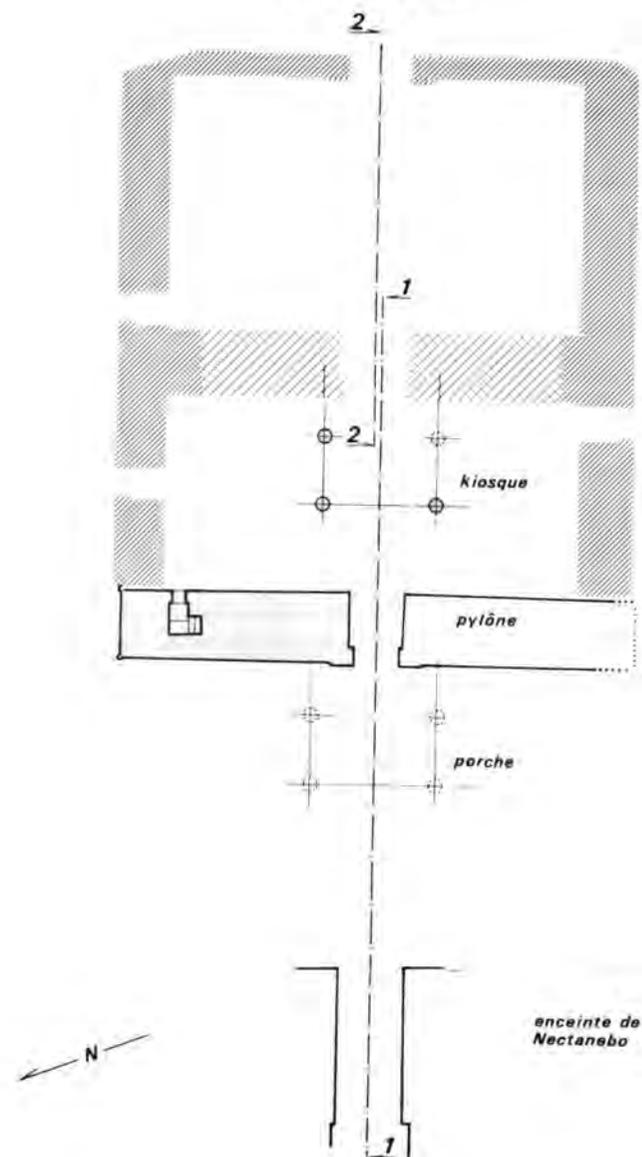
Fig. 2. Les deux axes est-ouest du temple d'Opet : 1-1 est l'axe de la porte de Nectanébo I et du pylône, 2-2 celui des parties ptolémaïques.

De plus, les diverses parties du temple d'Opet et de son parvis, tout en gardant toujours des directions nord-sud et est-ouest identiques, ne sont pas organisées de part et d'autre d'un axe principal mais de deux axes parallèles distants de 0,30 à 0,32 m (fig. 2). Le premier est commun au pylône et à la grande porte ouverte dans l'enceinte de brique crue à l'ouest⁸⁸ : il fut donc implanté sous Nectanébo I au plus tard, ou avant, si l'on considère par hypothèse, pour l'instant, que la porte édifiée par ce roi s'est axée sur une construction plus ancienne dont le pylône aurait fait partie.

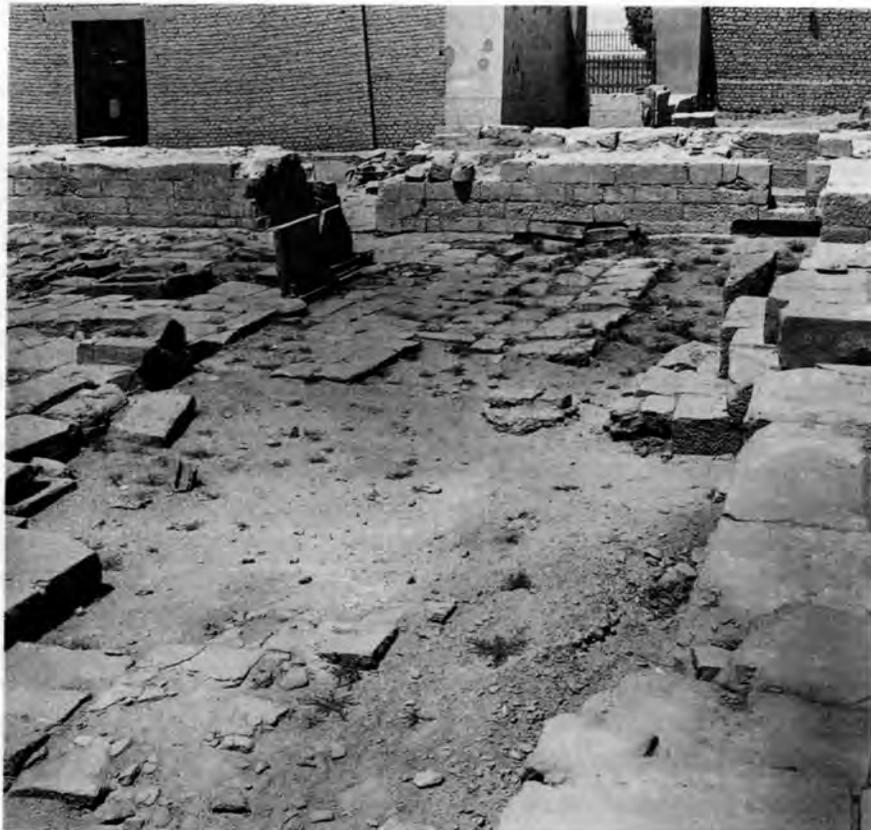
Pl. I/A. Etat du parvis d'Opet avant les travaux : une grande partie du dallage manque et, au pied du môle nord du pylône, les blocs basculés marquent l'emplacement de l'excavation ménagée dans ses fondations. (Cl. M. Azim, avril 82).

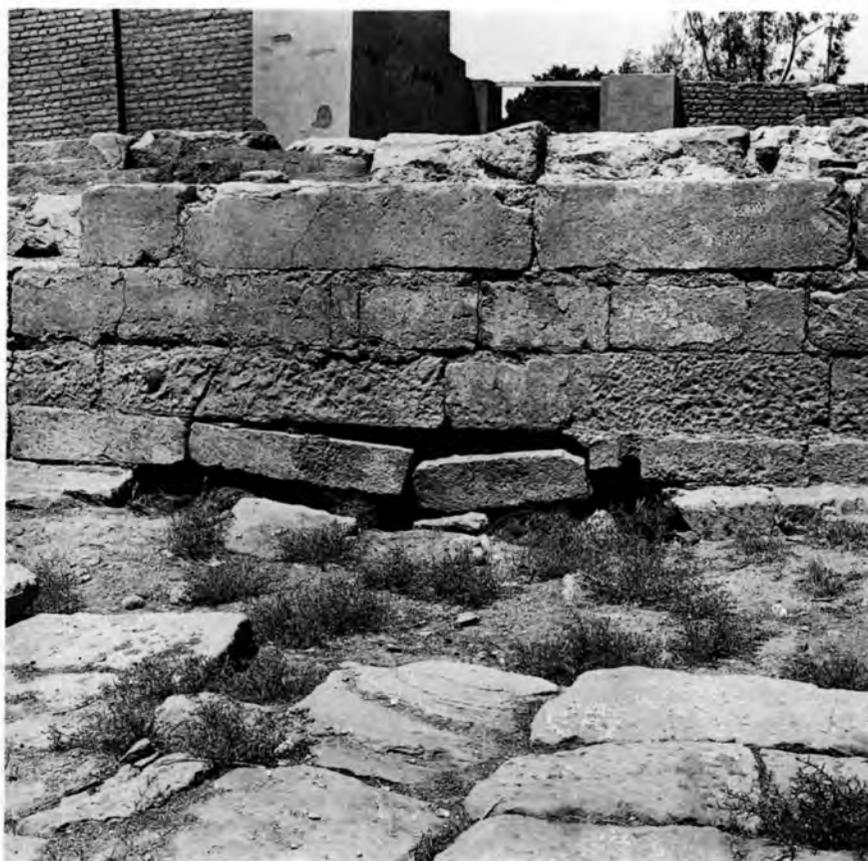
Pl. I/B. Etat du massif nord avant les travaux. Le dallage de la cour a été détruit en avant des blocs affaissés de la base du pylône, pour permettre le creusement sous le monument. (Cl. M. Azim, avril 82).

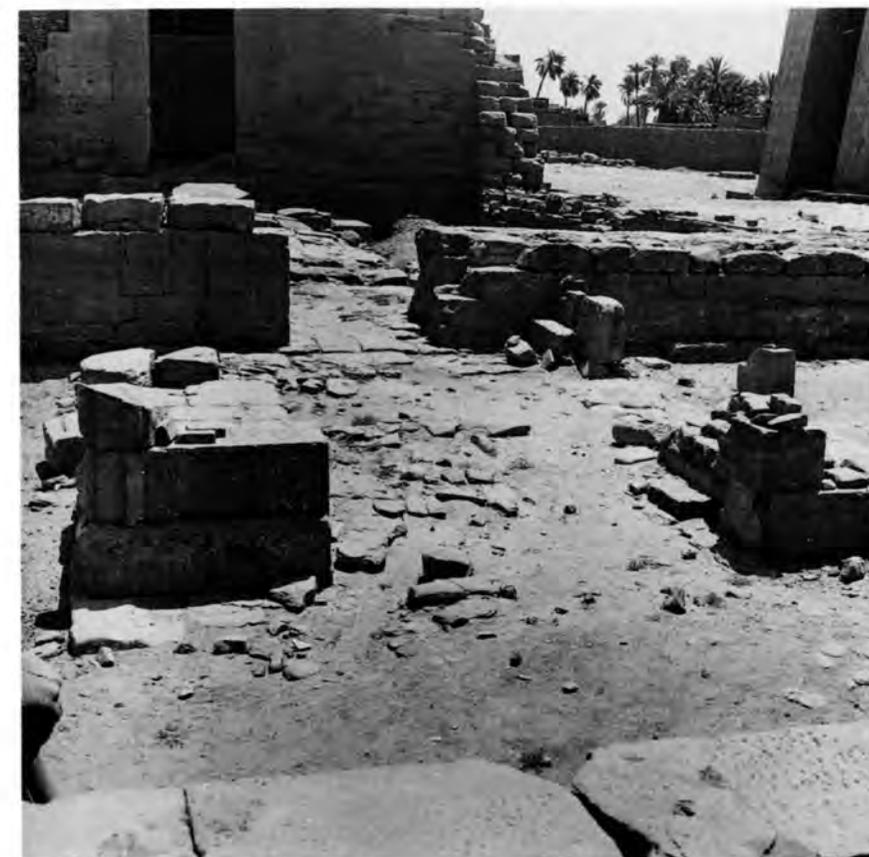
Pl. II/A. L'entrée du temple d'Opet. Au premier plan, vestiges du porche à colonnes devant le pylône ; au fond, la façade ouest de la Salle Hypostyle et l'amorce du mur de clôture sud du parvis. (Cl. M. Azim, avril 82).

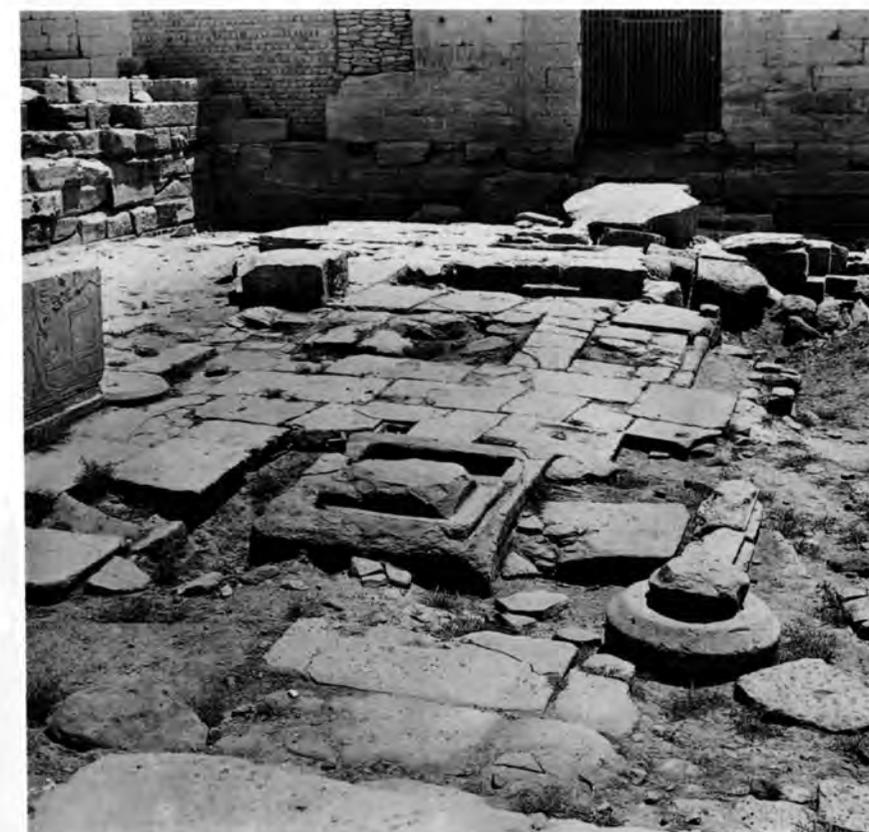
Pl. II/B. Vestiges du kiosque élevé dans la première cour. A gauche, partie du mur-bahut de Nectanébo butant sur la base de la colonnette nord-est ; au centre, dallage du kiosque et premier plan incliné. A droite, la base de la colonnette sud-ouest est prolongée par une fondation qui devait porter un mur comme au Nord. (Cl. M. Azim, avril 82).

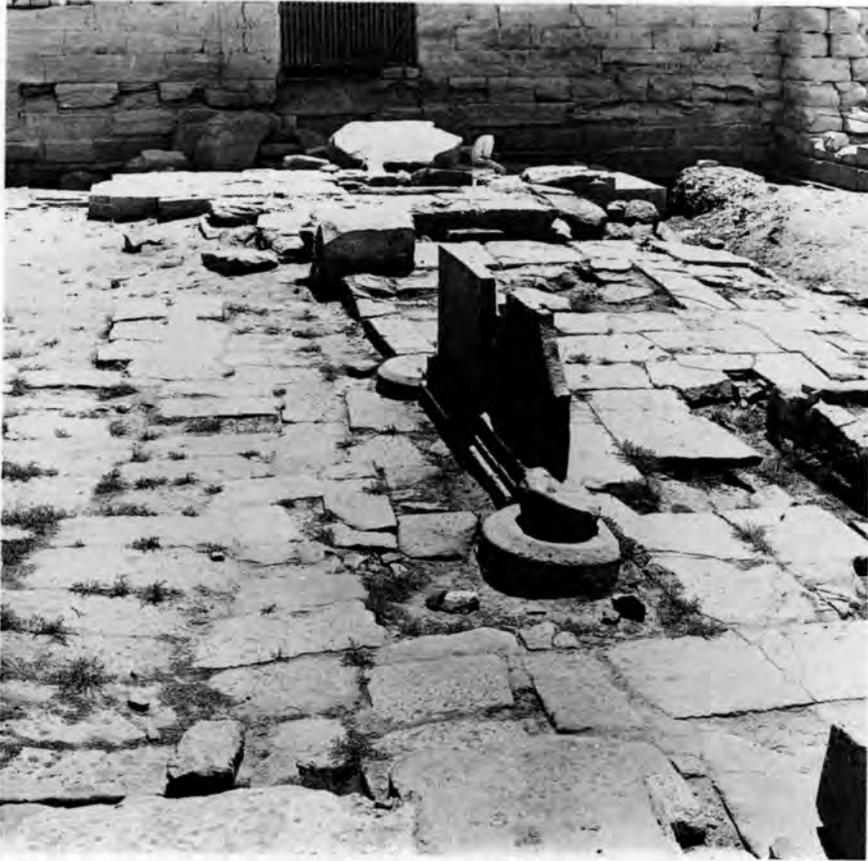
Pl. III/A. Bordure nord du kiosque : au-delà du mur-bahut de Nectanébo, une fondation de grès borde le premier plan incliné, et prolonge le kiosque jusqu'à un bloc décoré d'une corniche et d'un boudin horizontal. (Cl. M. Azim, avril 82).

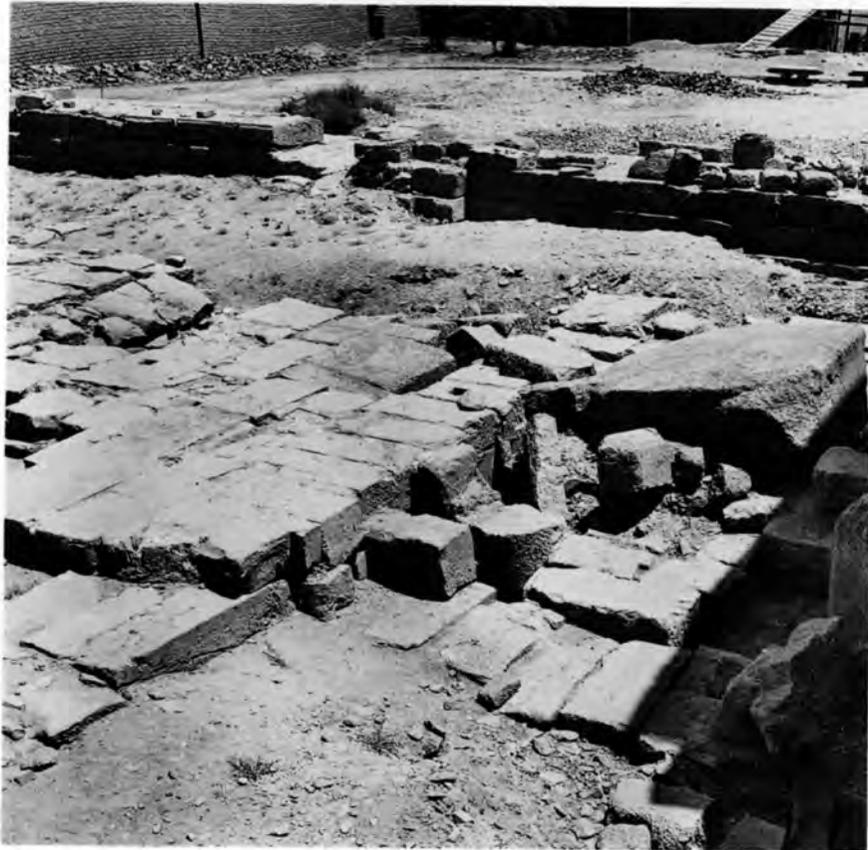
Pl. III/B. Etat des vestiges de la seconde cour, devant l'entrée de la Salle Hypostyle : on y accède par une seconde rampe constituée d'un bloc de granit. (Cl. M. Azim, avril 82).

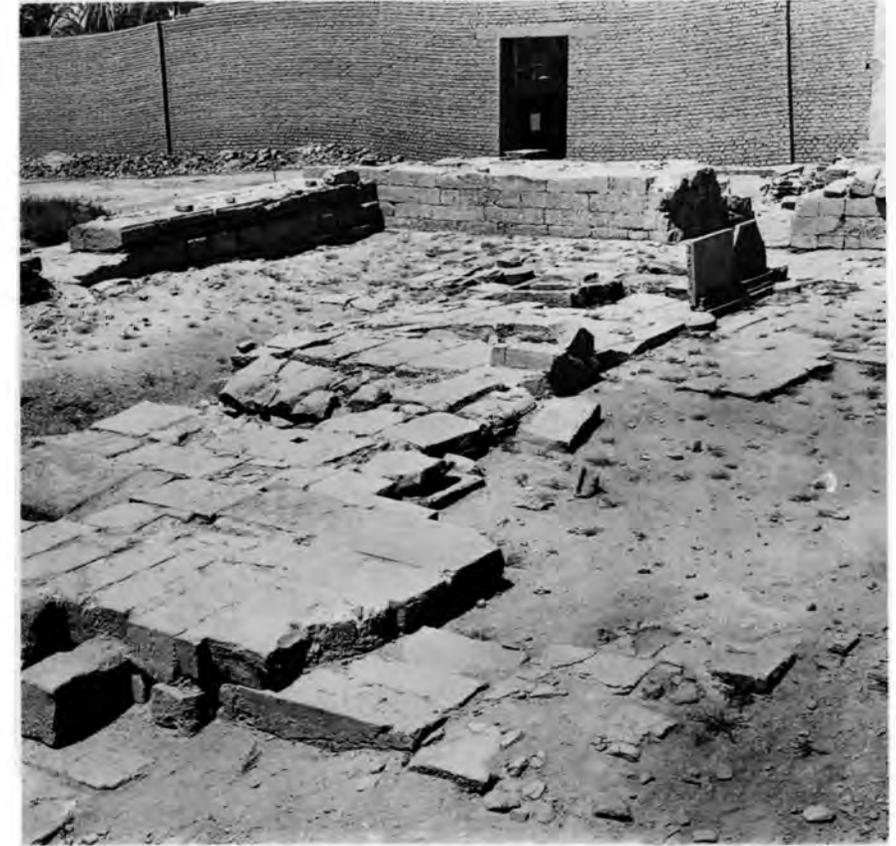
Pl. IV/A. Parvis du temple d'Opet. Au fond, le môle sud du pylône et le mur ptolémaïque qui vient s'y appuyer. La partie axiale du passage est mieux conservée que le reste de la cour où le dallage a été en grande partie détruit au Nord et au Sud. (Cl. M. Azim, avril 82).

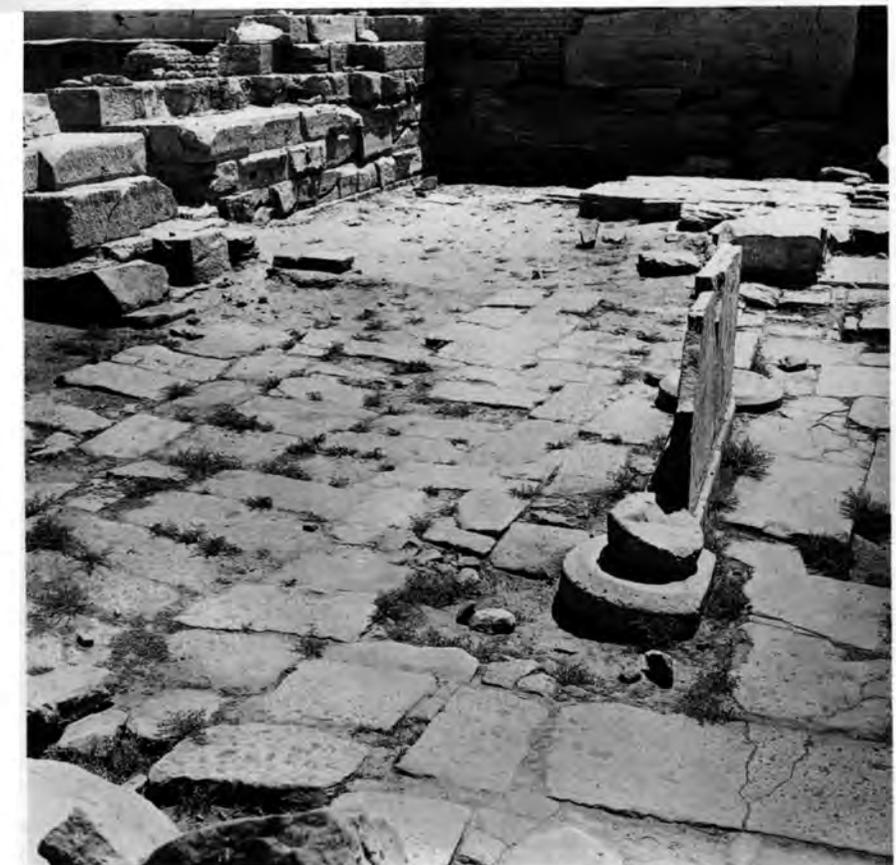
Pl. IV/B. Le quart nord-est du parvis : à gauche, le mur ptolémaïque inachevé. Au premier plan à droite, le mur-bahut de Nectanébo I entre les deux colonnes nord du kiosque ; contre le mur ptolémaïque (à gauche), amorce sur deux assises de la structure devant subdiviser le parvis. (Cl. M. Azim, avril 82).

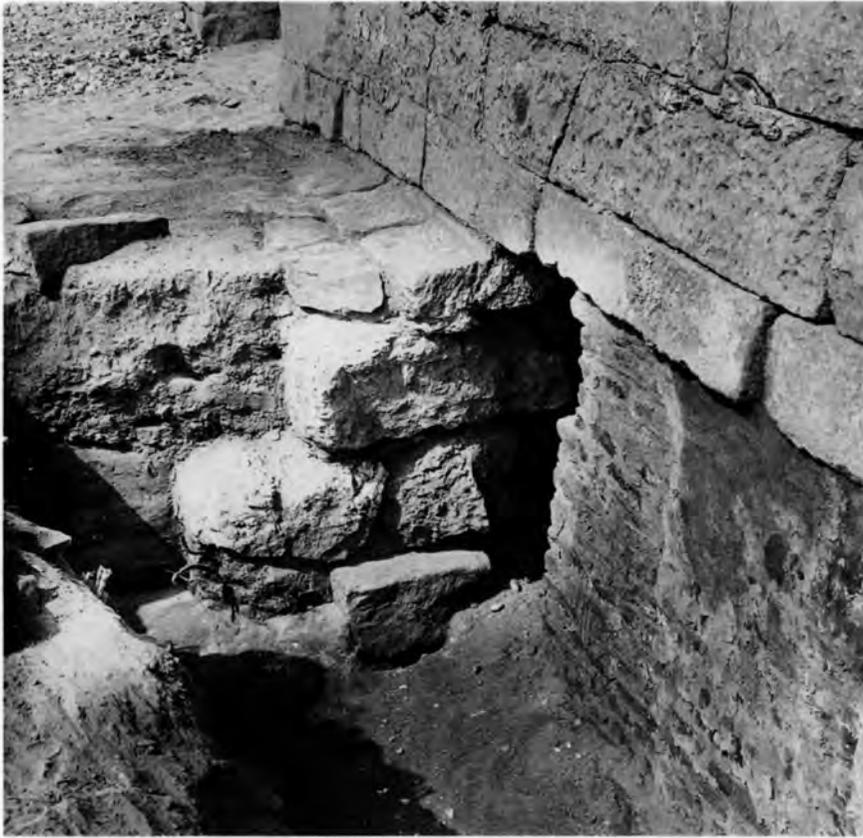
Leur structure est inattendue en ce sens qu'elle comporte des lits de pierres de différentes natures. L'assise la plus profonde est faite de blocs de grès de faible épaisseur, grossièrement équarris et posés sur une couche de sable gris. Au-dessus ont été placés deux lits de blocs de calcaire à peine ébauchés : ni face décorée, ni fragment de parement n'indiquent que l'on soit en présence de remplois⁴⁶. Enfin l'assise supérieure, qui forme débord de fondation, est faite de dalles d'un grès jaunâtre et présente un ressaut marquant l'aplomb du pylône. On rencontre donc ici une fondation de type bien connu, dans la mesure où l'on y retrouve des blocs de pierre disposés en couches horizontales et noyés dans du sable (sauf pour ce qui est de l'assise supérieure où ils sont liés au plâtre), mais originale néanmoins par le mélange des matériaux qui la composent⁴⁷.

Une maçonnerie de brique crue a aussi été découverte au pied du pylône ; elle est nettement en liaison avec sa fondation et s'élève sur la hauteur de ses deux premières assises (Pl. V/A). Il n'est pas possible, sur une fouille aussi localisée que la nôtre, d'en déterminer la nature⁴⁸, mais, en tout cas, elle n'a pas été coupée par la fondation, et s'y appuie au contraire ; ces deux éléments sont en contact, et trois lits de brique sont visibles⁴⁹.

Pl. V/A. Les fondations de grès et de calcaire du pylône sont coupées sur toute leur hauteur. A droite, sous la façade, la maçonnerie de soutien est en cours d'exécution ; à gauche dans la tranchée apparaissent les briques crues liées aux deux premières assises. (Cl. M. Azim, avril 82).

Pour assurer la reprise en sous-œuvre, on remonta en place les blocs basculés au moyen de vérins, puis on les maintint en appui sur des poutres de bois pour pouvoir travailler sous le pylône. Il fut ainsi possible d'établir une série de piles de maçonnerie de brique et ciment soutenant le monument, dont l'assise supérieure de fondation ne formait plus qu'un "plafond" instable, aux calages fortuits⁴². Ces piles furent ensuite reliées de manière à former des soutènements continus et un mur complet sous la façade fut établi, scellant définitivement l'excavation ; ses abords furent remblayés de gravier pour rendre à la cour, les manques du dallage mis à part, son aspect normal⁴³.

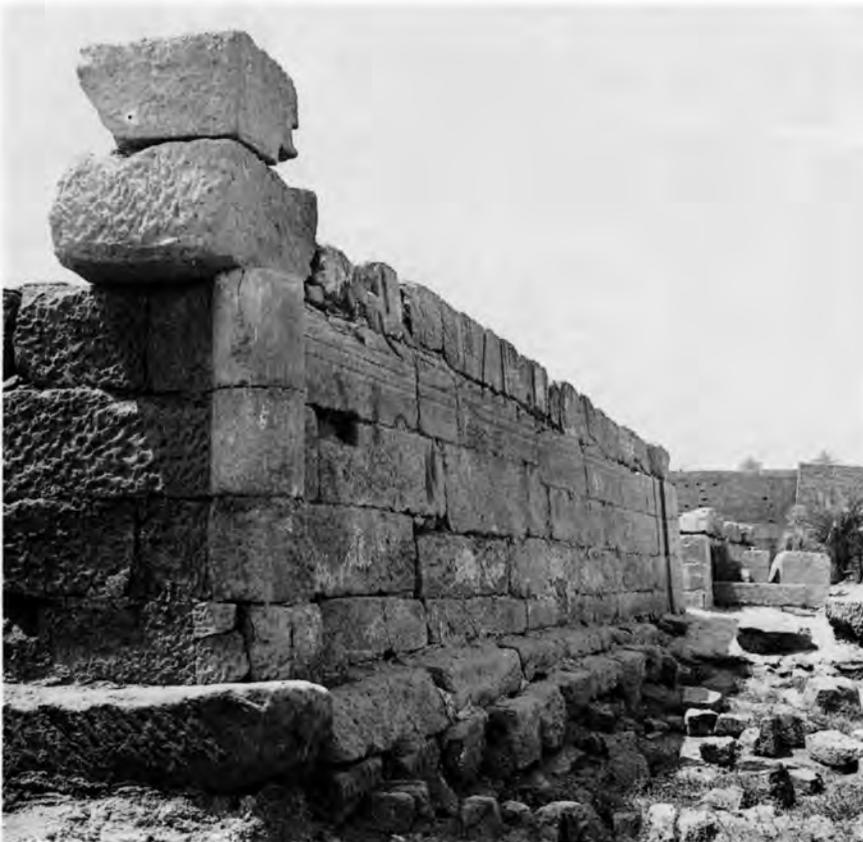
Pl. V/B. Façade ouest du pylône, môle nord, et son débord de fondation. On notera le type de l'appareil irrégulier et les traces d'enduit, le boudin d'angle et la petite façade nord (à gauche) non ravalée ; au pied du monument apparaissent les vestiges bouleversés de construction de brique. (Cl. M. Azim, avril 82).

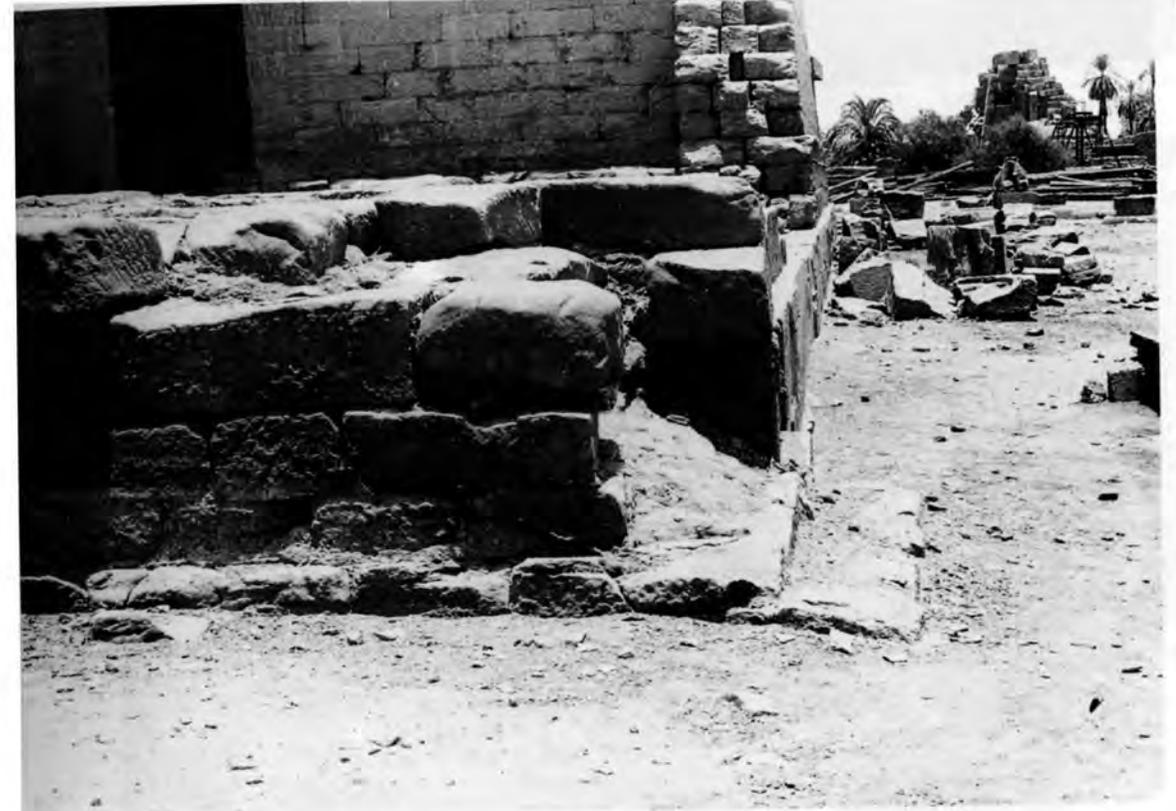
Pl. VI/A. Destruction de l'angle sud-ouest du pylône. Seuls la base de sa façade latérale et son large débord de fondation sont encore visibles. (Cl. J.-Cl. Golvin, juin 85).

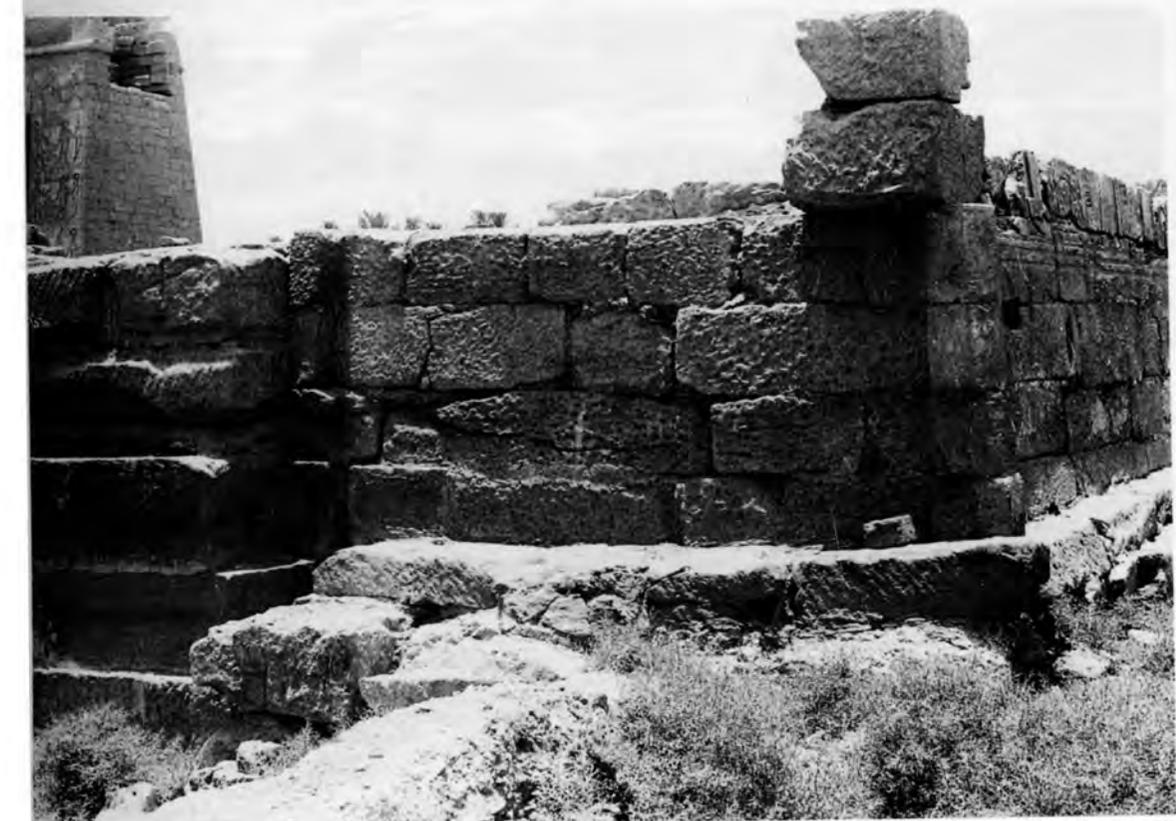
Pl. VI/B. Raccordement du mur ptolémaïque nord-est et du pylône ; à leur rencontre subsiste le boudin d'angle nord-est, de section carrée et non ravalée. On notera l'importance du débord de fondation du pylône. (Cl. J.-Cl. Golvin, juin 85).

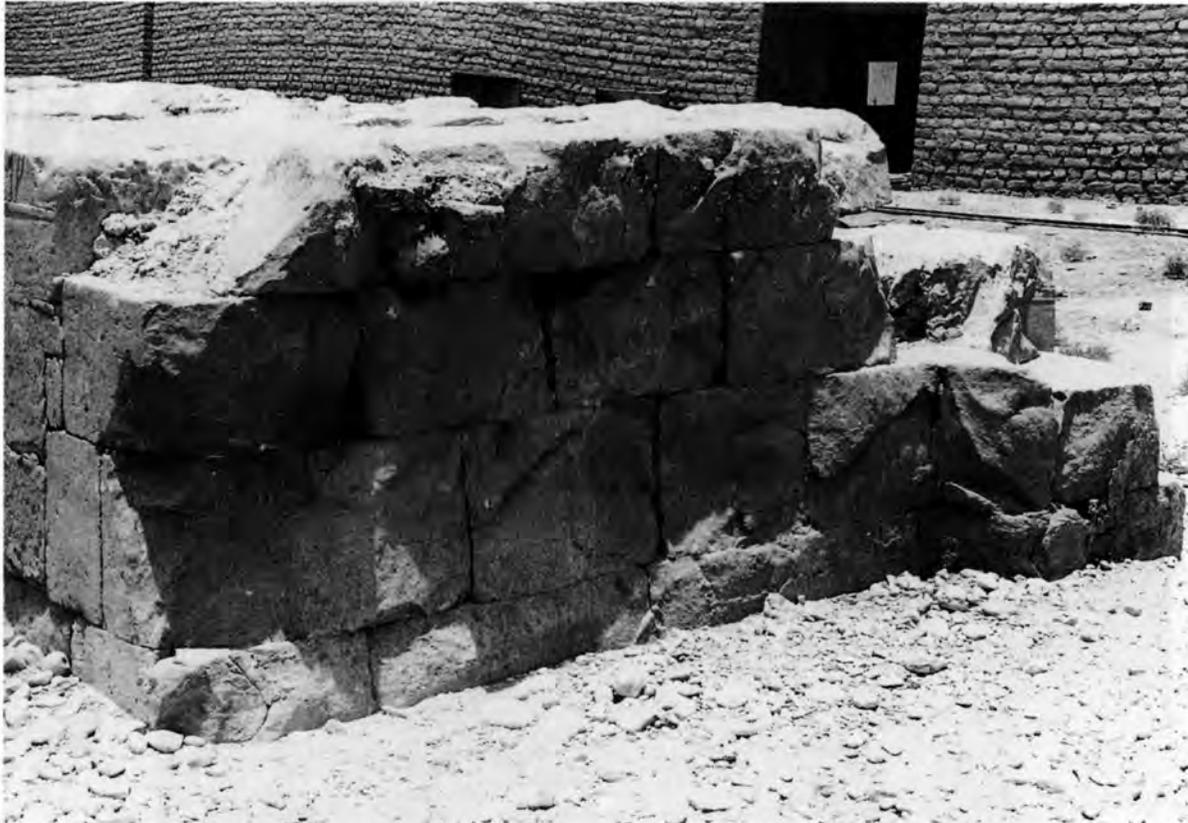
Pl. VII/A. Etat du montant sud de la porte du pylône, contre lequel se rabattait, lorsqu'il était ouvert, son vantail unique. (Cl. J.-Cl. Golvin, juin 85).

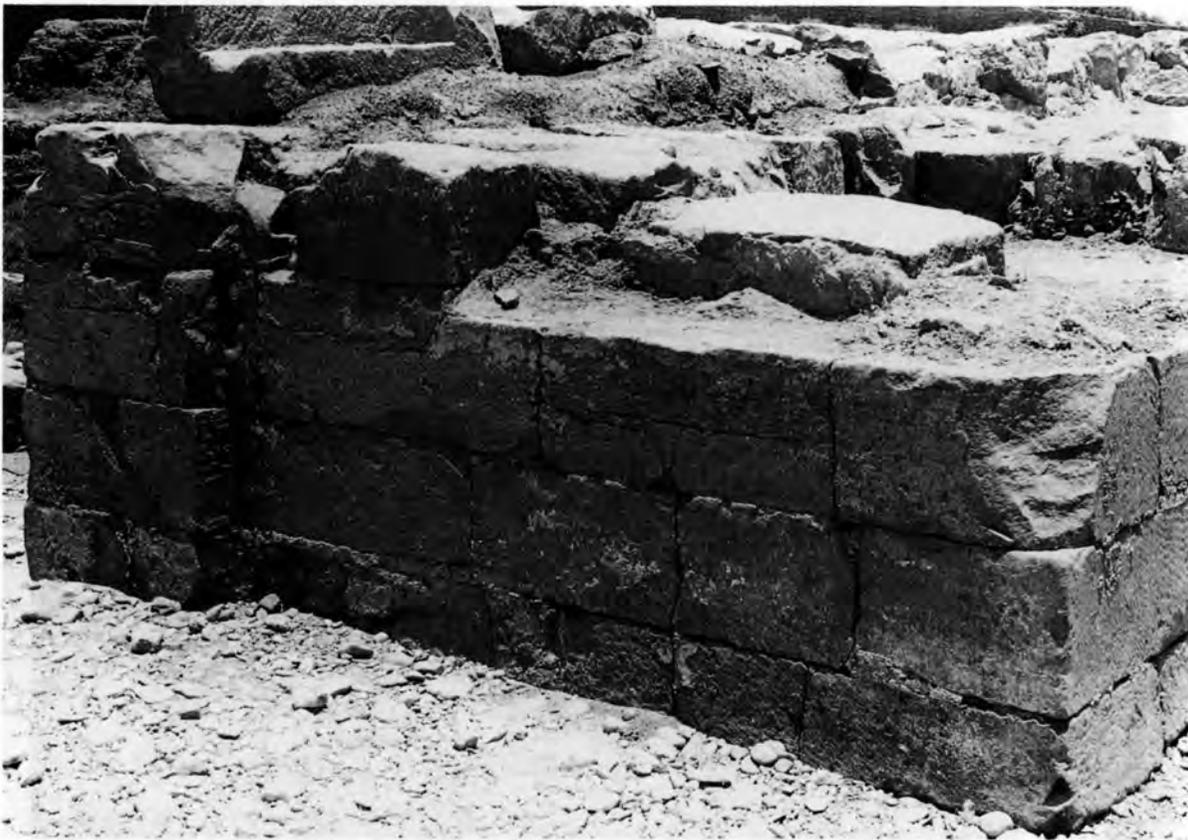
Pl. VII/B. Montant nord de la porte du pylône. On notera les fortes masses du mortier visibles dans la maçonnerie à la 4^e assise. (Cl. J.-Cl. Golvin, juin 85).

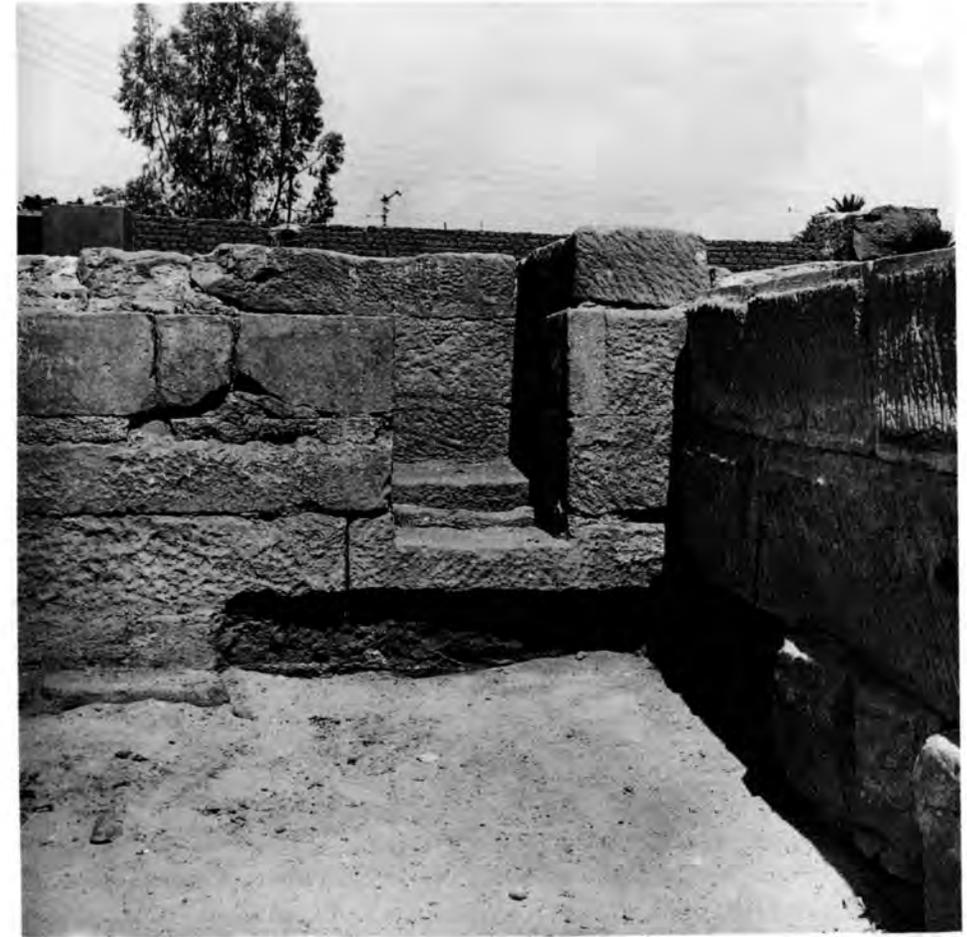
Pl. VIII/A. Entrée de l'escalier du pylône, montrant les différences de ravalement du montant droit de la porte, les appareils distincts du môle et du mur latéral nord, et le creusement sous le seuil coupant le débord de fondation. (Cl. M. Azim, avril 82).

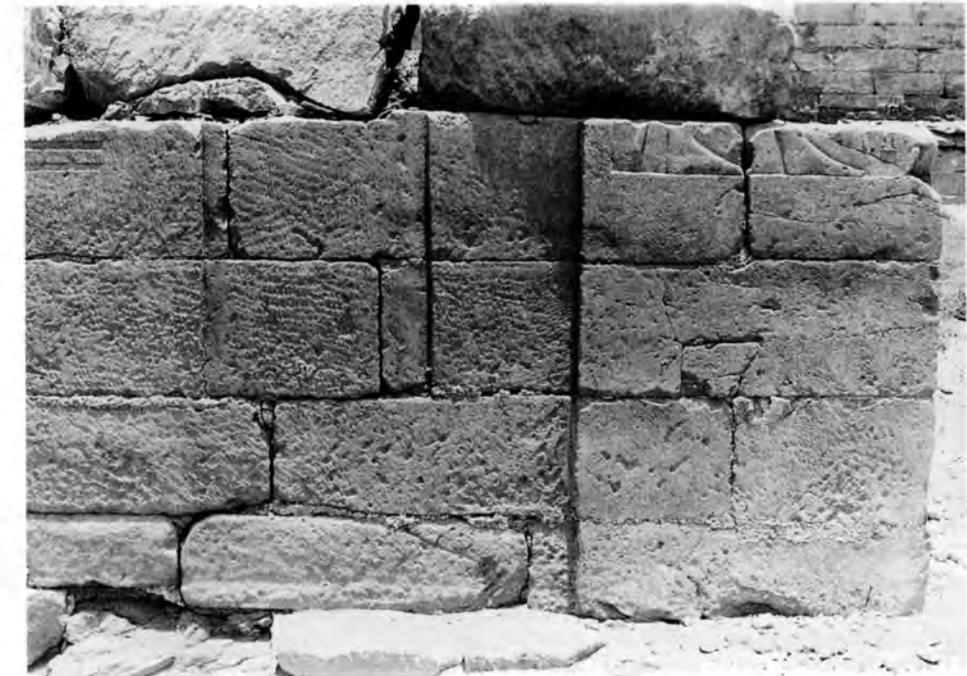
Pl. VIII/B. Façade ouest du pylône, môle nord ; à droite, le bandeau saillant soulignant la porte principale et son décor à la 4^e assise. Au centre, l'encoche symbolique d'un mât en léger creux, avant laquelle les bandes de sol du décor s'interrompent (en haut à gauche). (Cl. J.-Cl. Golvin, juin 85).

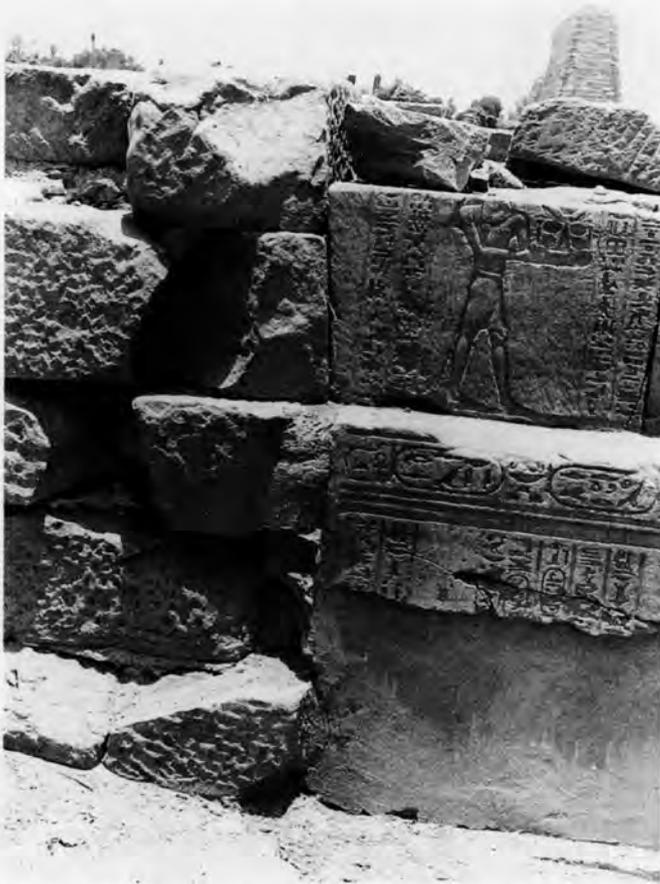
Pl. IX/A. Raccordement du mur ptolémaïque sud au pylône, à l'extérieur du temple. La face de contact entre ces deux éléments, visible à la 5^e assise, n'est pas ravalée. (Cl. J.-Cl. Golvin, juin 85).

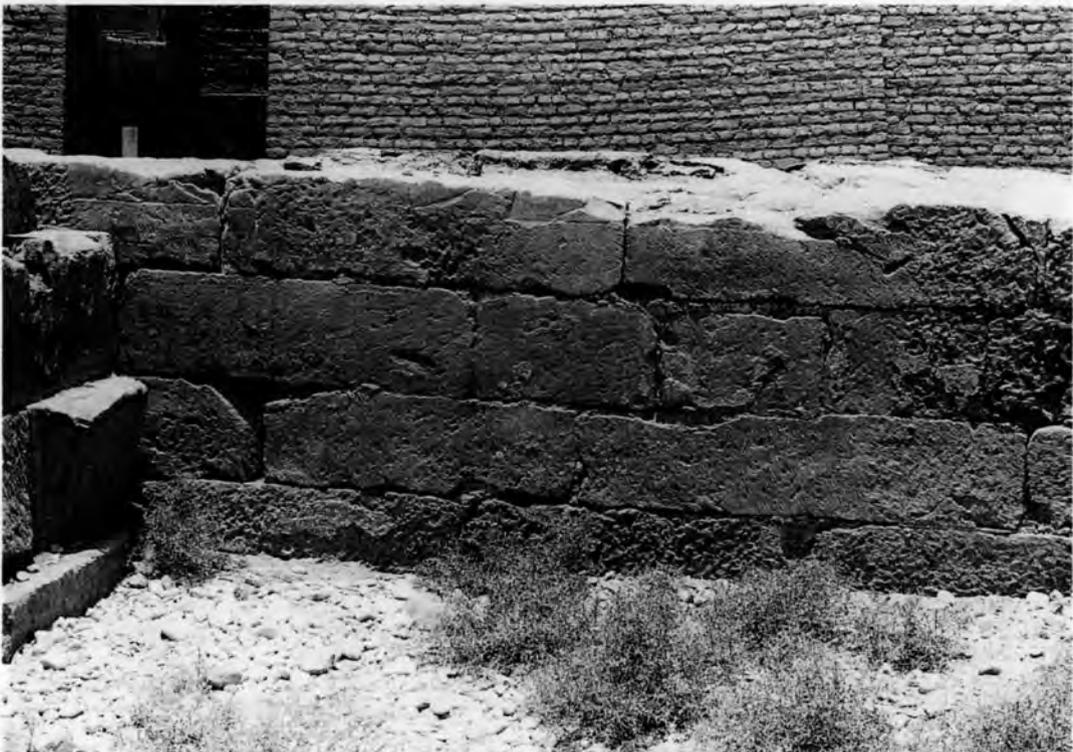
Pl. IX/B. L'angle intérieur sud-ouest de la première cour, où le mur ptolémaïque sud (à gauche) vient masquer une partie du décor original du pylône, sur sa 4^e assise. On notera sous la bande de sol le ravalement "en pluie" du parement. (Cliché J.-Cl. Golvin, juin 85).
